Plan de gestion patrimoniale
des maisons classées des cités-jardins

LE LOGIS - FLOREAL

à Watermael-Boitsfort
édition: 1 septembre 2014

T03 - RAPPORTS
DE RECHERCHES

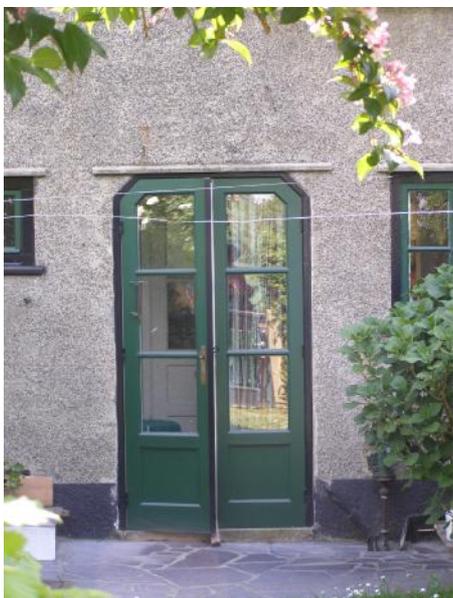
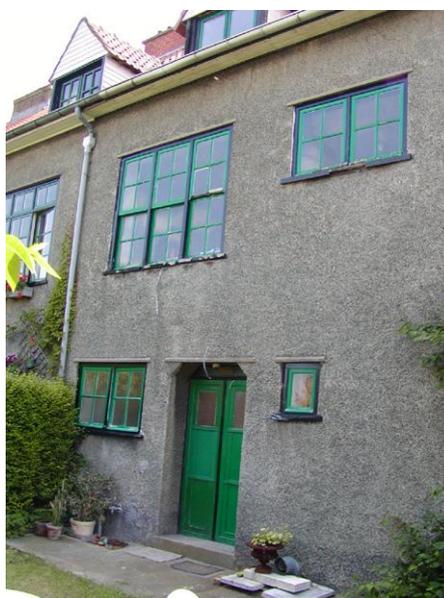
P5040089 et P7080098 : Les maisons n° 33 et 39 de la rue de l'Autruche dans la cité du Logis ont conservé la forme d'origine du porche de type 1. La photo de la maison n° 39 a été prise en 2002, lorsque l'ouverture du porche était encore clairement visible grâce au positionnement en recul de la menuiserie qui est venue s'ajouter. Le porche est désormais fermé par une nouvelle porte qui a été installée dans le prolongement de la façade de façon à fermer totalement l'ouverture.

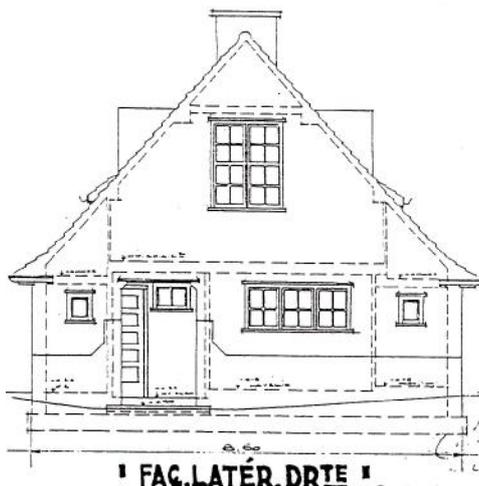
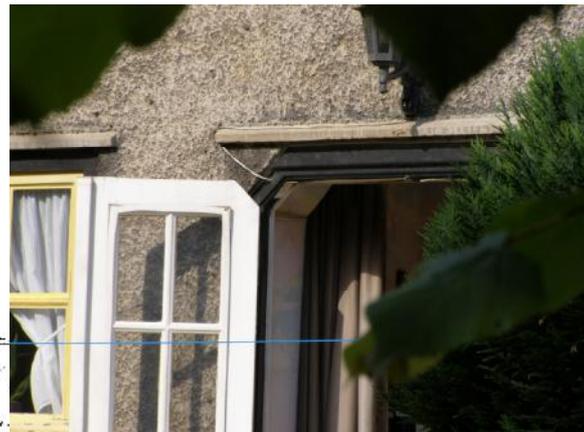
Plan Le Logis n° 26 : Façade latérale d'une maison de type H&H1, J.J. Eggericx, (1922) et Photo P5040026 de la maison n° 6 rue des Cyclamens. Ici, le casse-goutte est directement raccordé au porche.

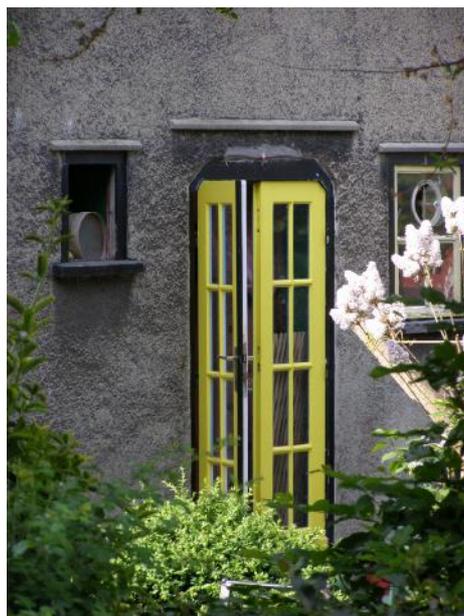
Plan Le Logis n° 24 : Vue sur la façade arrière d'une maison de type M, J.J. Eggericx, (1922) et photo P5040032 de la maison située rue du Bouton d'or au n° 1. Dans ces exemples, le casse-goutte se trouve immédiatement au-dessus du porche, mais à une distance visible de celui-ci. D'autres maisons du type M ont un casse-goutte qui se trouve immédiatement au-dessus du porche.

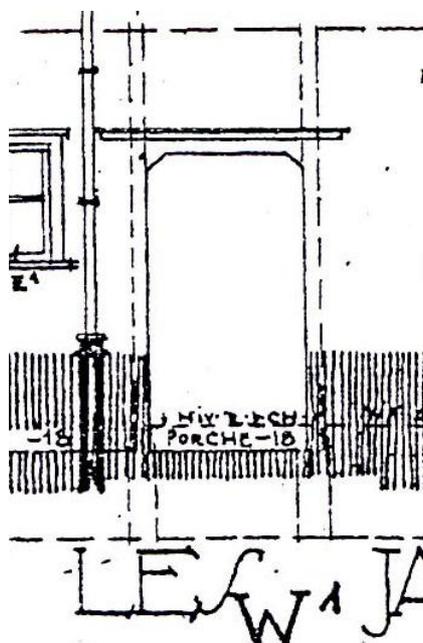
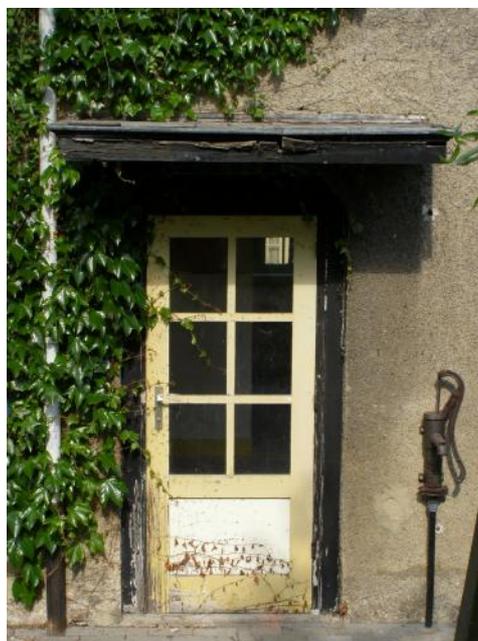
Plan Floréal n° 41 : Vue sur la façade arrière de la maison de type W1, J.J.Eggericx (1922) et photo P5040033 de la maison situé Rue des Renoncules, 9.

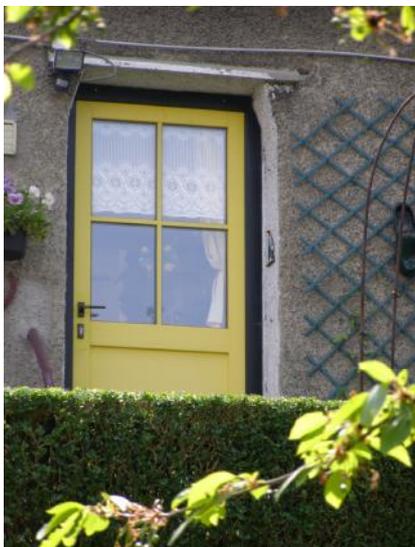
Photo P5040067 du porche avec une forme divergente de coin biseauté, rue des Renoncules, 30, maison de type R.

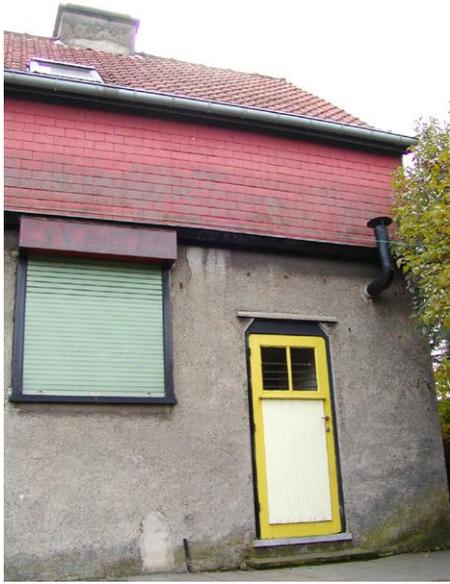
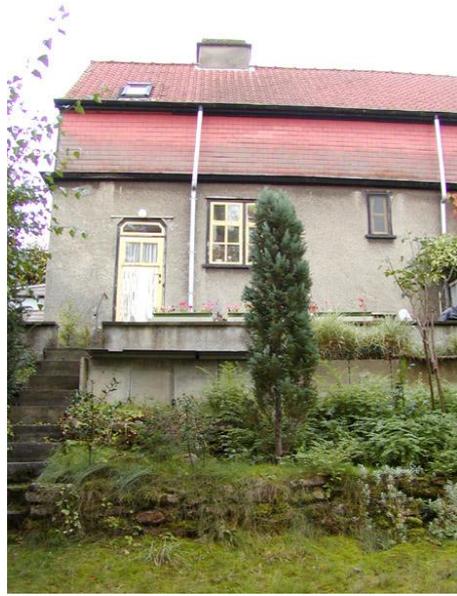
Photos PA170135 et PA17089 des maisons n° 6 et 24 rue des Renoncules. Ces maisons de type R satisfont au type 1 des porches, possédant notamment les angles supérieurs biseautés.

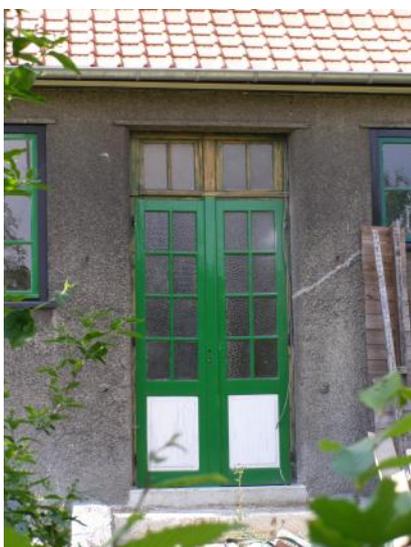
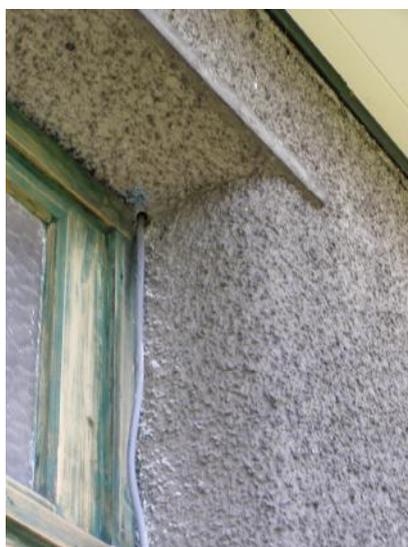
Photos P5040083 et P5040085 de la maison n° 6, place du Colibri. Ce type de porche correspond au type de maisons Nmod.

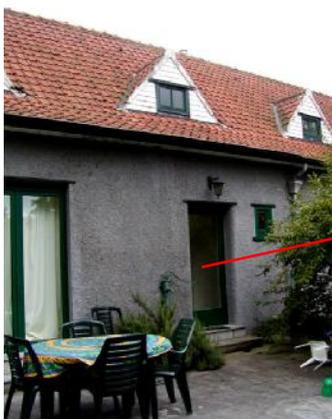
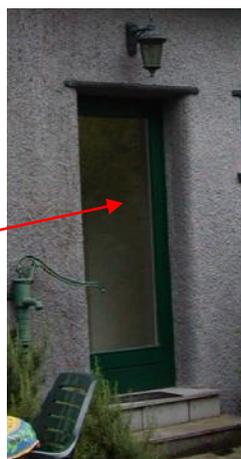
Photo P8120056 de la maison n° 10, avenue du Ramier (maison de type Otran/1).

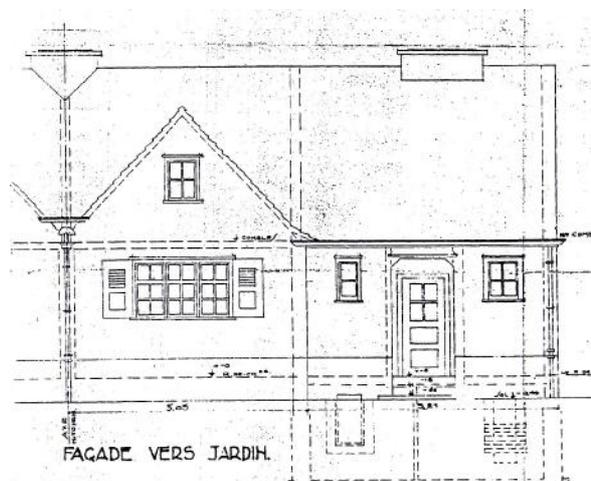
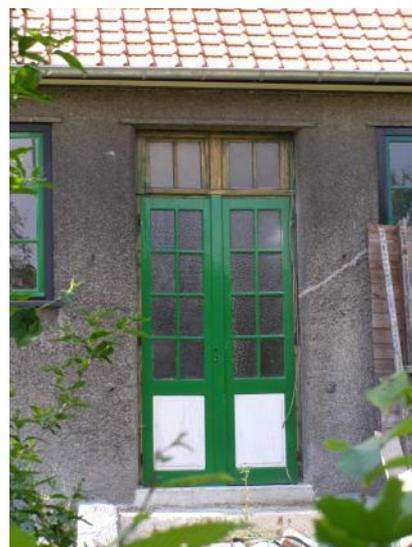
Plan Le Logis n° 6 : Vue sur la façade arrière d'une maison de type M, J.J. Eggericx, (1930), en comparaison avec la photo P5040083, dont il apparaît que les plans architecturaux n'ont pas été suivis lors de la réalisation des porches des maisons de type Nmod.

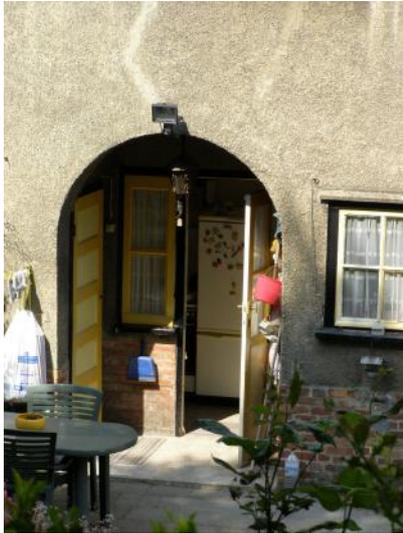
La photo P5040070 montre l'ouverture du porche d'origine de type 3 située rue des Cannas.

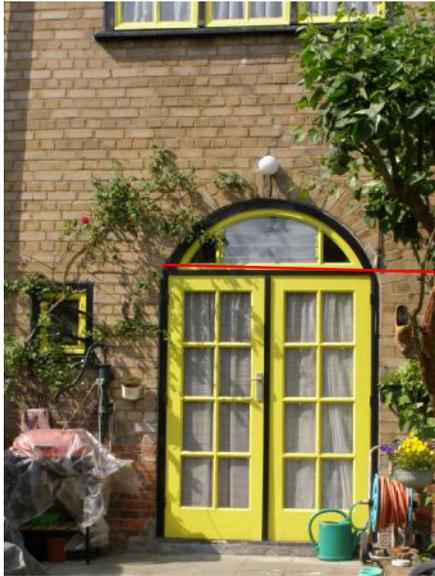
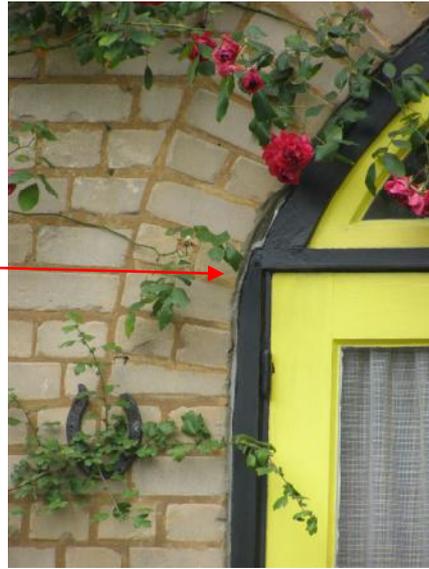
Lorsqu'on compare les ouvertures en forme de demi cercle avec celles surbaissées, il s'avère que ces dernières ne sont pas d'origine. Les arcs ont été modifiés dans le passé, une partie de leur base ayant été supprimée. Le but de cette transformation était de fermer le sas avec des menuiseries et donc de permettre d'installer de simples portes rectangulaires. Dans certains cas, l'arc n'a pas été modifié. La transformation est bien visible au niveau des briques des maisons de la rue des Gentianes et de la rue des Tubéreuses. Sur les façades enduites, les traces sont parfois moins visibles en fonction de la précaution avec laquelle l'ouverture a été modifiée.

Photo P5040063 de la maison n° 4 rue des Tubéreuses où les côtés de l'arc en briques ont été adaptés aux menuiseries.

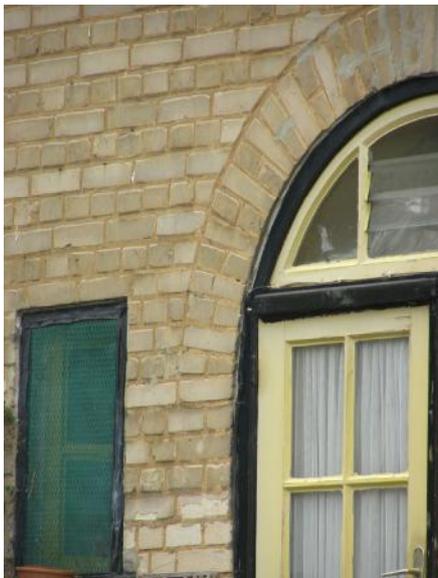
La photo P6050007 de la maison n° 3 rue des Tubéreuses montre que l'arc est resté intact. Les menuiseries ont ici été insérées dans la forme du gros-œuvre en demi cercle.

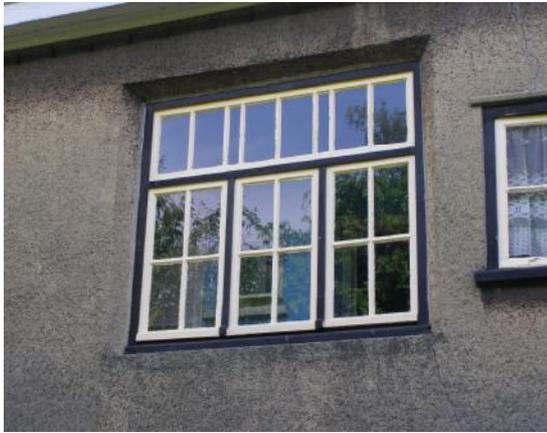
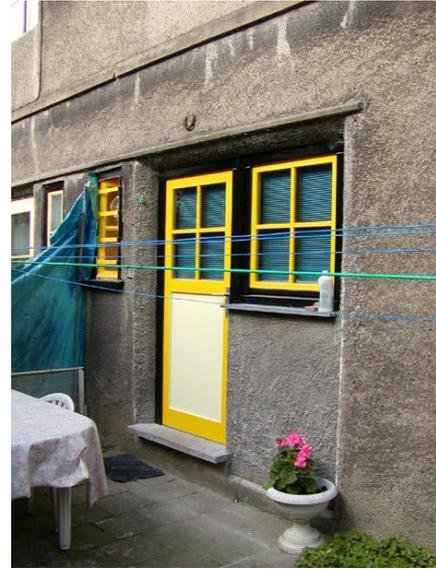
Photos P5040078 et P070100 des habitations doubles rue des Salvias 19-21 et 3-5. Le porche et la terrasse ont tous deux des parties supérieures et latérales biseautées, mais on trouve un casse-goutte uniquement au niveau des porches.

Le châssis de la photo P5040078 ci-dessus, qui ferme la terrasse, a sans doute été installé relativement peu de temps après la réalisation des habitations doubles. Les doubles croisillons dans les impostes au-dessus des montants intermédiaires est typique des menuiseries de la première moitié du XX^e siècle et se voit fréquemment pour la fermeture des terrasses.

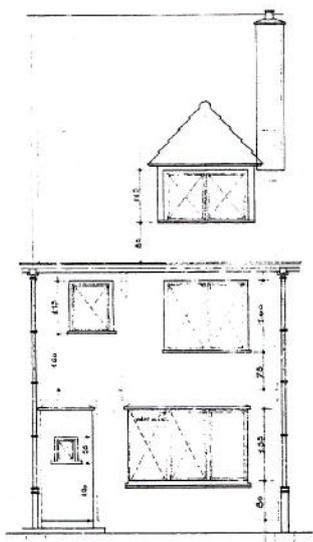
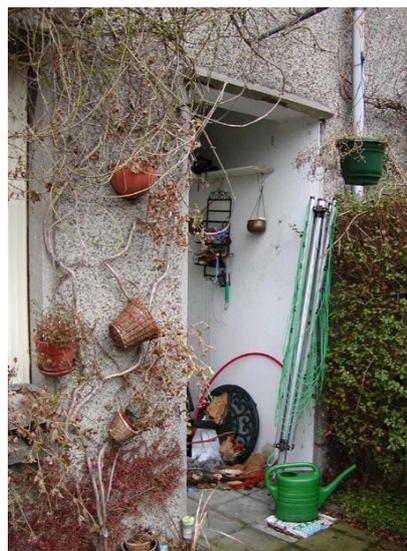
Plan Le Logis n° 200-8 : Façade arrière d'une maison de type D1 de l'extension du Logis, « Le Plateau » et photo PC170151 de la maison n° 27 Avenue des Nymphes où l'ouverture d'origine du porche avec casse-goutte est encore présente.

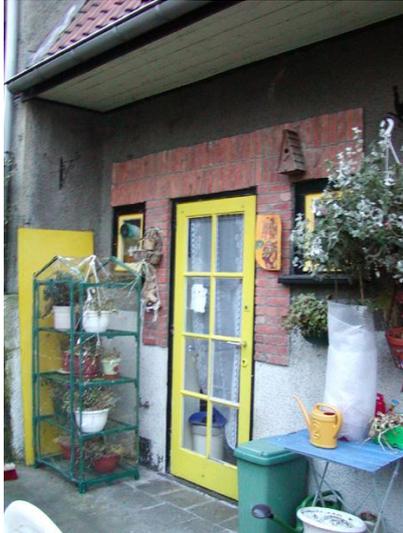
Photo PC100125 de la maison n° 6 rue des Oxalis. Cette photo montre l'état actuel du porche de type n° 5 fermé par une porte.
