BRUXELLES PATRIMOINES

LA RESTAURATION D'UN DÉCOR D'EXCEPTION

Les façades de la Grand-Place

LE CHANTIER DE RESTAURATION 2004-2018

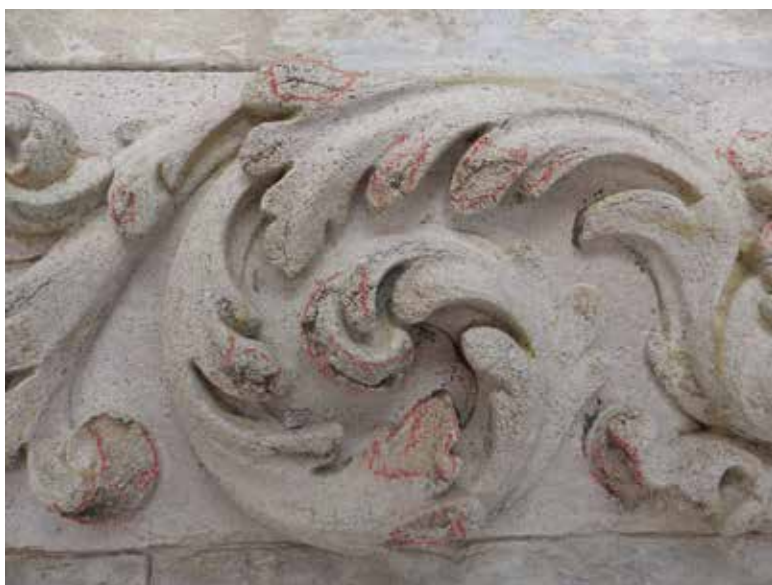
La Brouette. Détail d'un motif de rinceaux avec marquage à la craie rouge des parties à réparer au mortier de ragréage. Pierre d'Euville (© CPH, 2014).

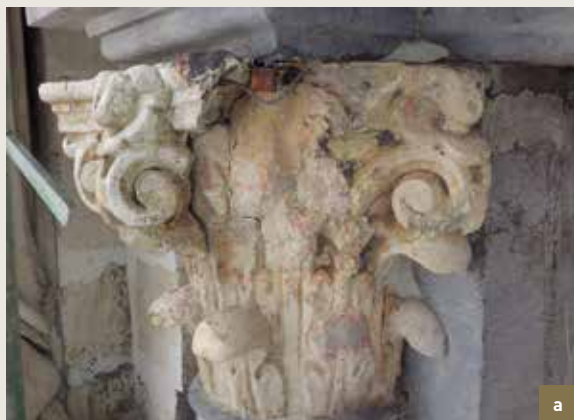
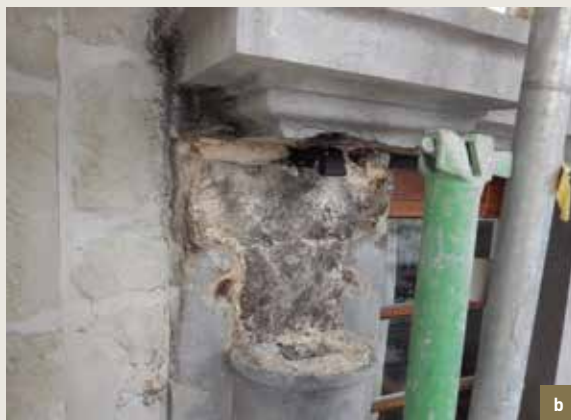
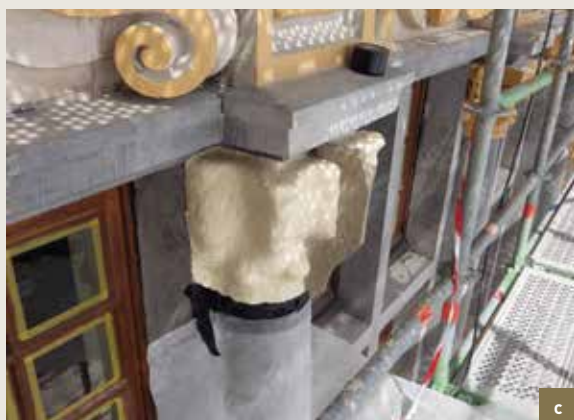
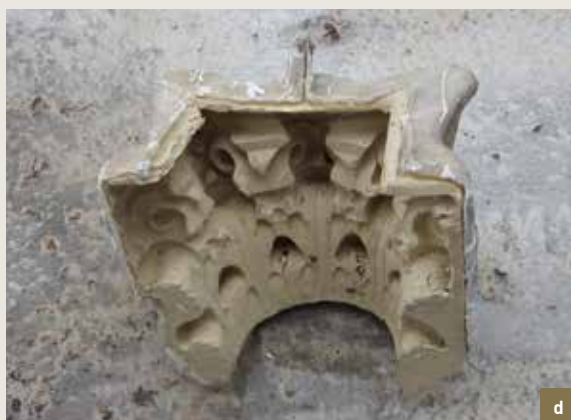
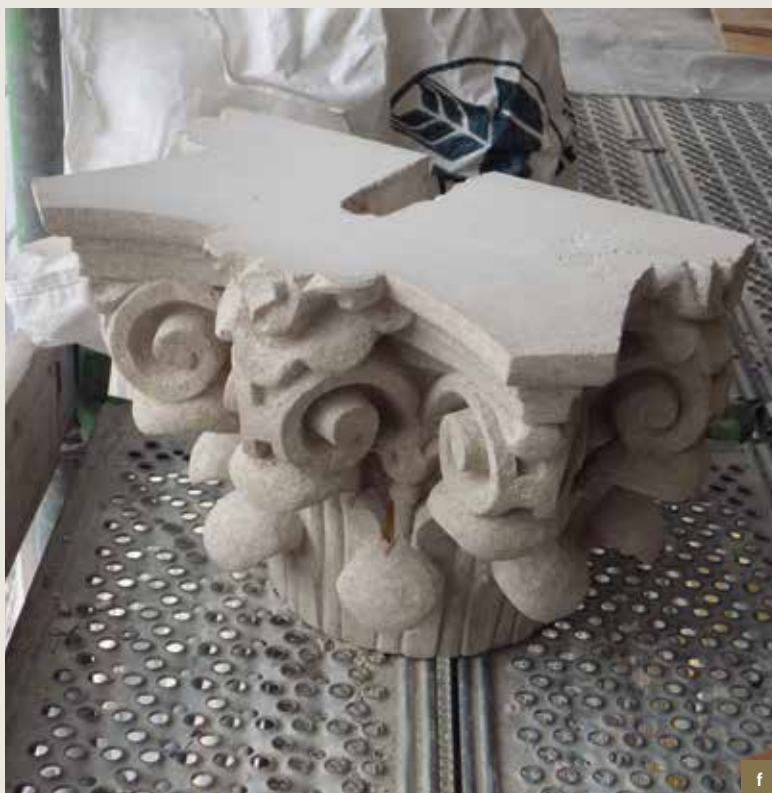
Le Sac. Étapes de restitution d'un chapiteau : a) état dégradé ; b) dépose de l'élément ; c) moulage d'un chapiteau en bon état ; d) moule en silicone et coque en polyester armé de fibres de verre ; e) positif en plâtre ; f) nouvelle sculpture en pierre de Savonnière ; g) intégration de l'élément en pierre [© CPH, 2014-2015].

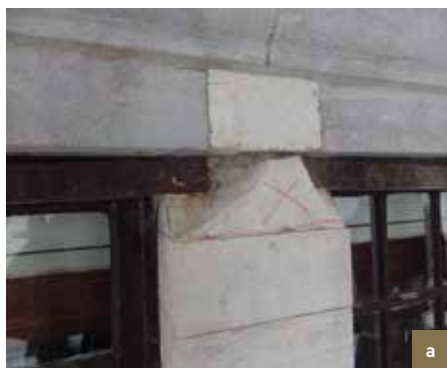
Sainte-Barbe.
a) détail de la pierre à remplacer, marquée d'une croix avec une craie rouge ;
b) nouveaux éléments en pierre de Gobertange et barres en acier inoxydable (© CPH, 2015).

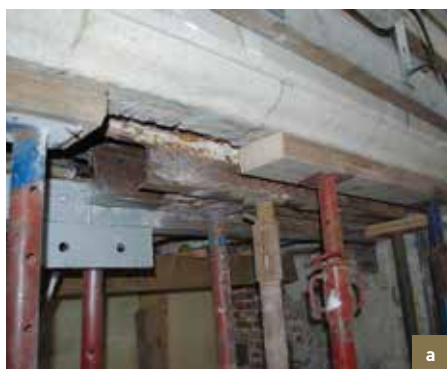
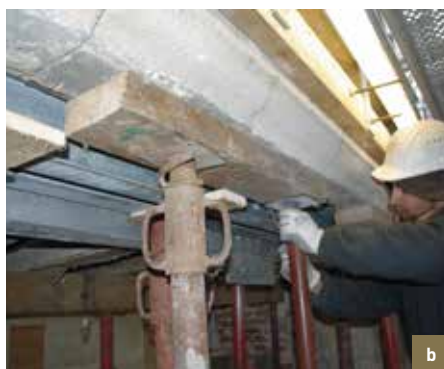
Le Cerf.
a) étaisonnement des maçonneries en Euville et pose de carcan métallique en vue de démonter les poutrelles métalliques corrodées ;
b) placement de nouvelles poutrelles en acier galvanisé (© CPH, 2008).

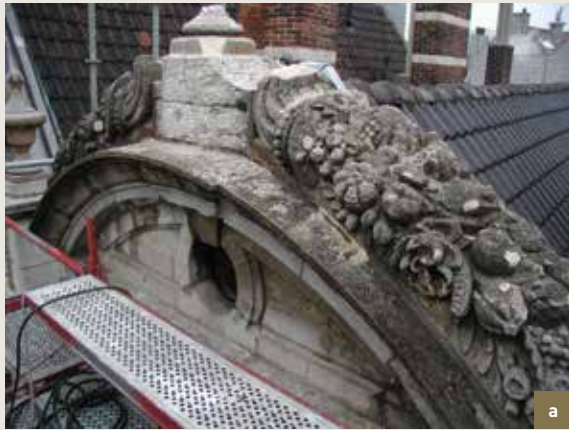
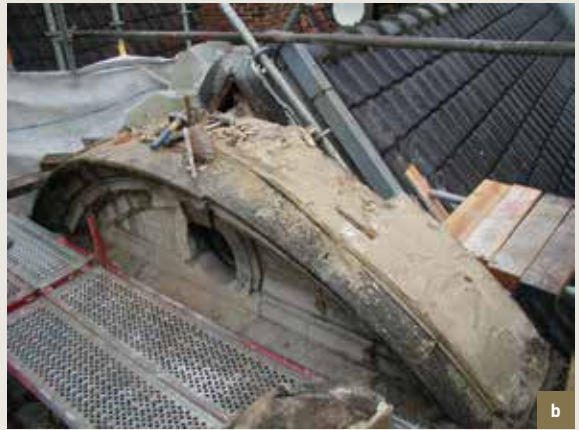
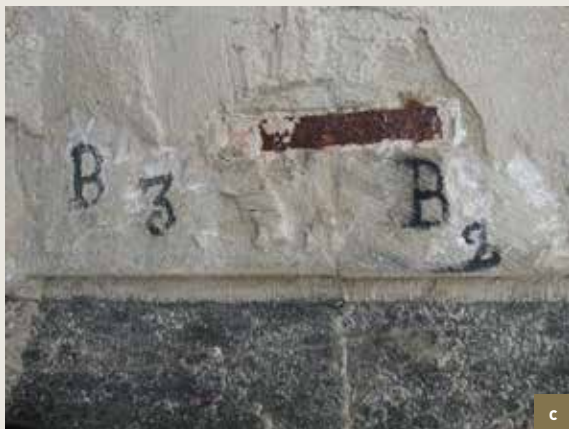
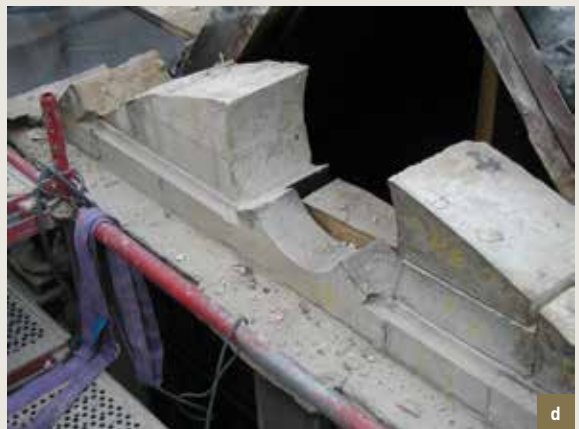
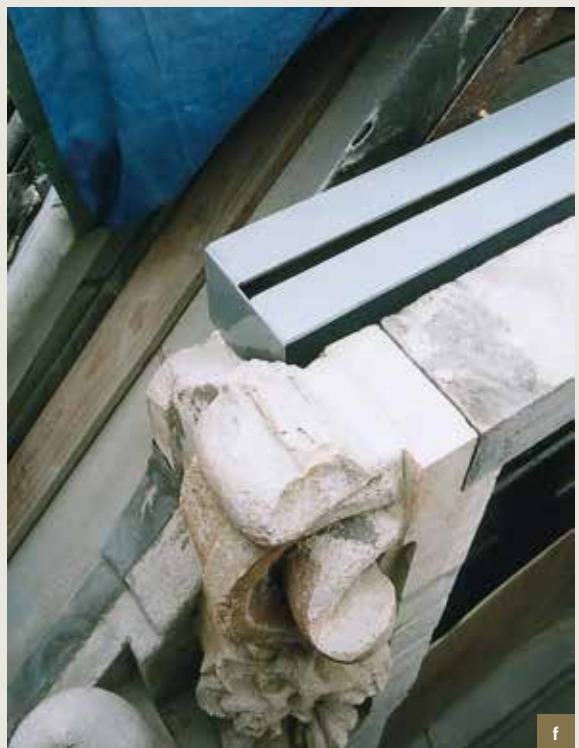
L'Âne. Étapes de la restauration du fronton arqué, depuis l'état avant restauration jusqu'au remontage complet. Pierre d'Euville.

a) état dégradé ; b) démontage en cours ; c) ancien numérotage des pierres et agrafe corrodée ; d) nouveau marquage des pierres avant démontage ; e) enlèvement des poutrelles métalliques corrodées ; f) renouvellement des poutrelles métalliques ; g) nettoyage et restauration des pierres en atelier ; h) et i) remontage des éléments restaurés ; j) vue du pignon après restauration (© CPH, 2003-2004).

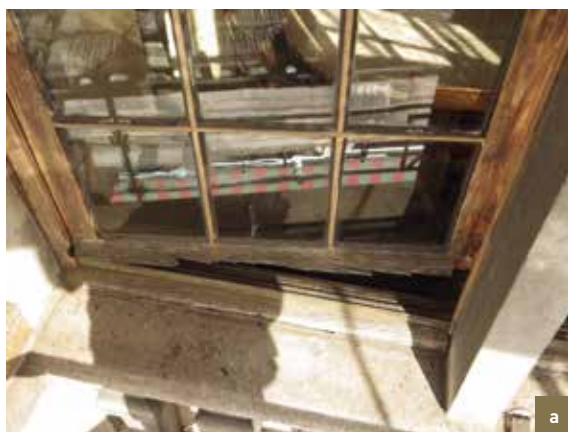
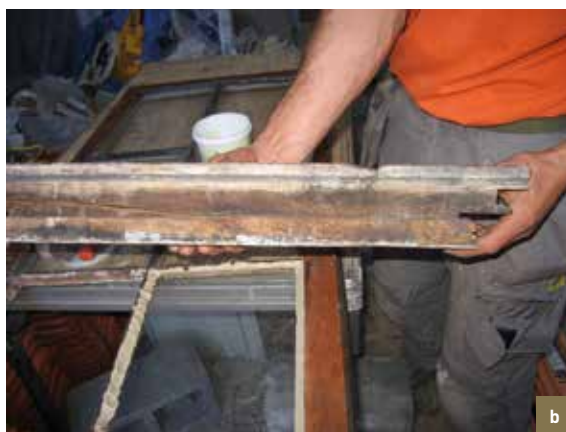
La Rose. Pièces en bois de chêne dégradées. a) un rejet d'eau (pièce inférieure du châssis) à remplacer; b) une pièce d'appui à remplacer (© CPH, 2014).

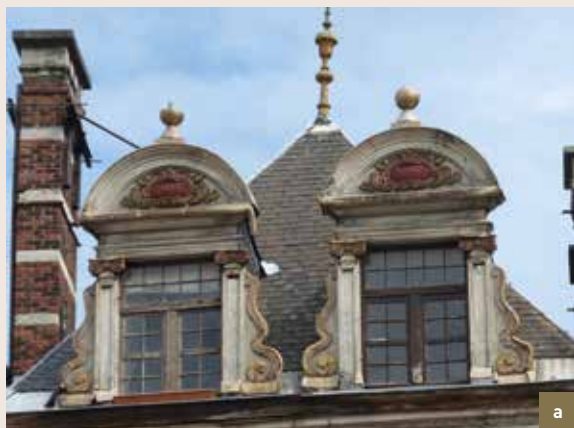
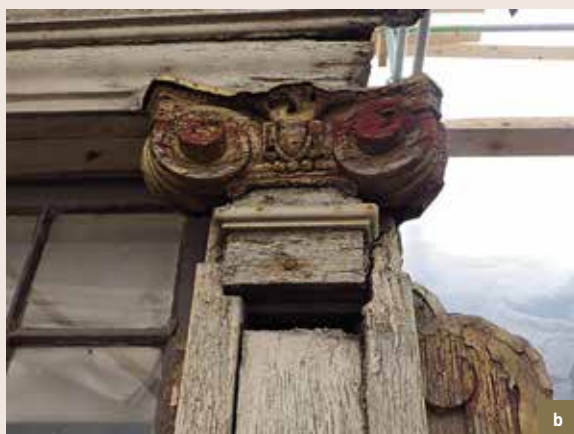
Le Petit Renard et le Chêne. Restauration des deux lucarnes en chêne. a) ensemble avant travaux ; b et c) dégradations du bois et des plombs de recouvrement, fissures, écaillage de la peinture et de la dorure ; d) dessin d'archives ; e) restauration en atelier avec intégration des tympans et chapiteaux existants et renouvellement des parties trop abîmées ; f) consolidation d'un chapiteau avec insertion de greffons (© CPH, 2016 et AVB).

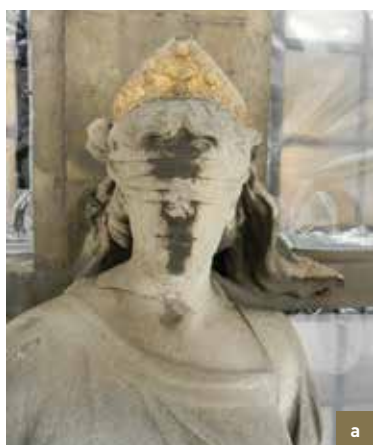
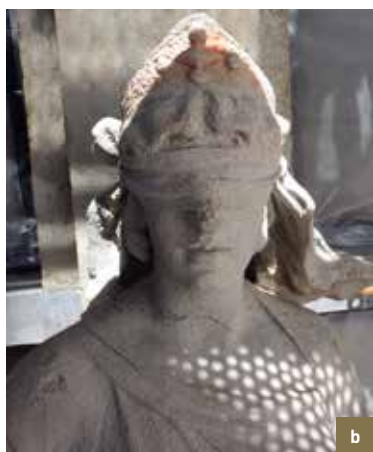
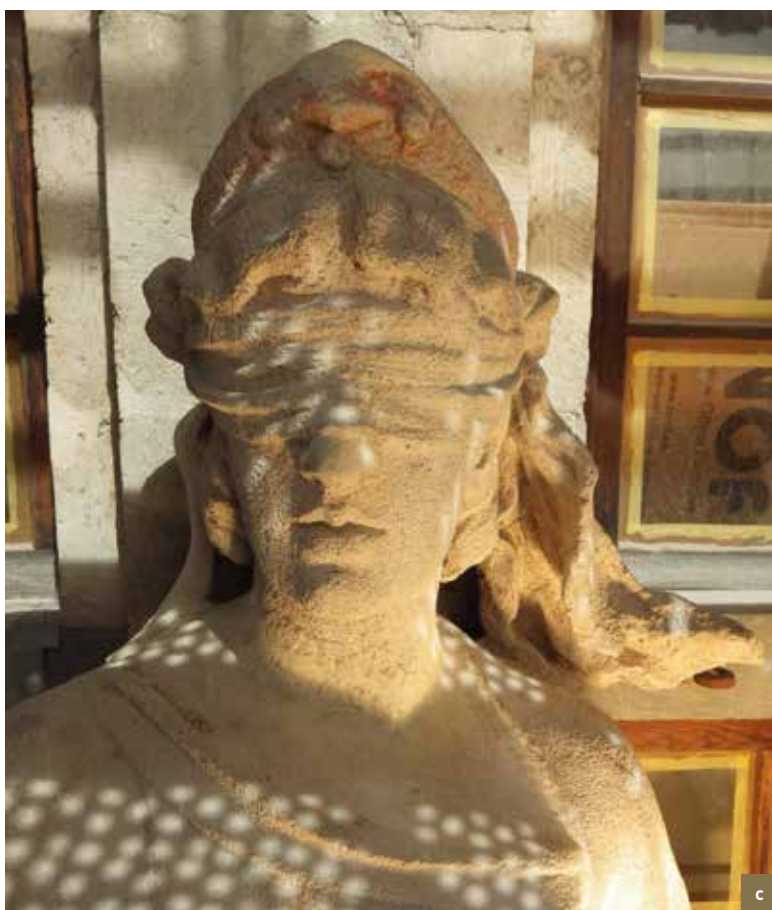
Le Renard. Détail de la statue *La Justice* (Pierre Comein, 1884). Pierre d'Euville. a) avant nettoyage. Encrassement, fissure périphérique au niveau de la tête ; b) après nettoyage ; c) après restauration de la pierre (fixation de la tête fissurée, ragréage au moyen de mortier selon les photographies des modèles) (© CPH, 2014-2015).

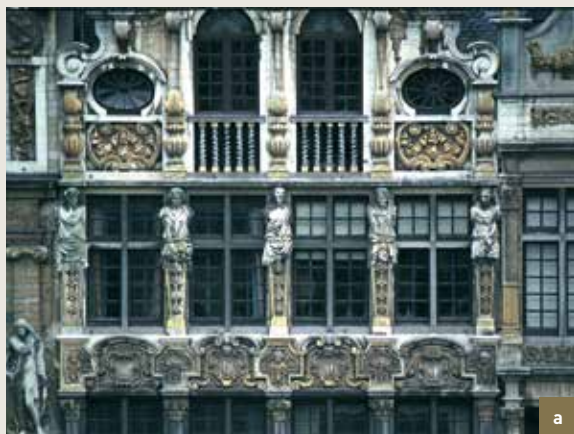
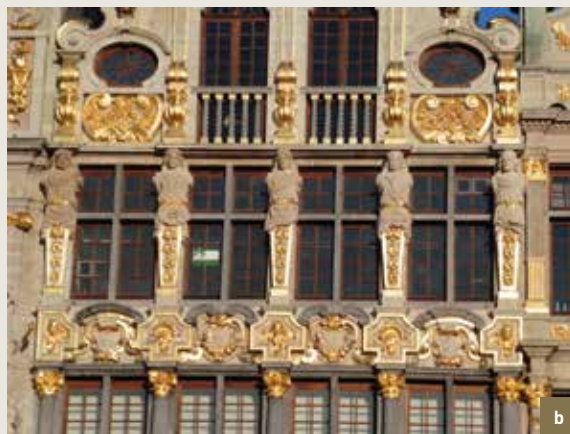
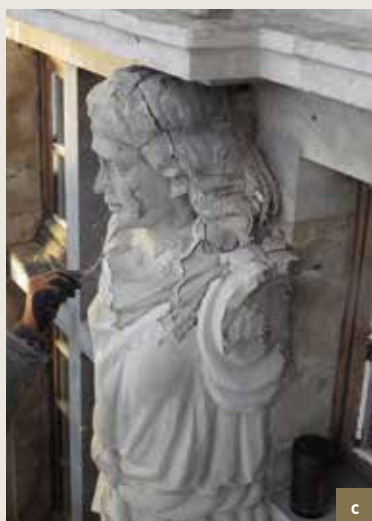
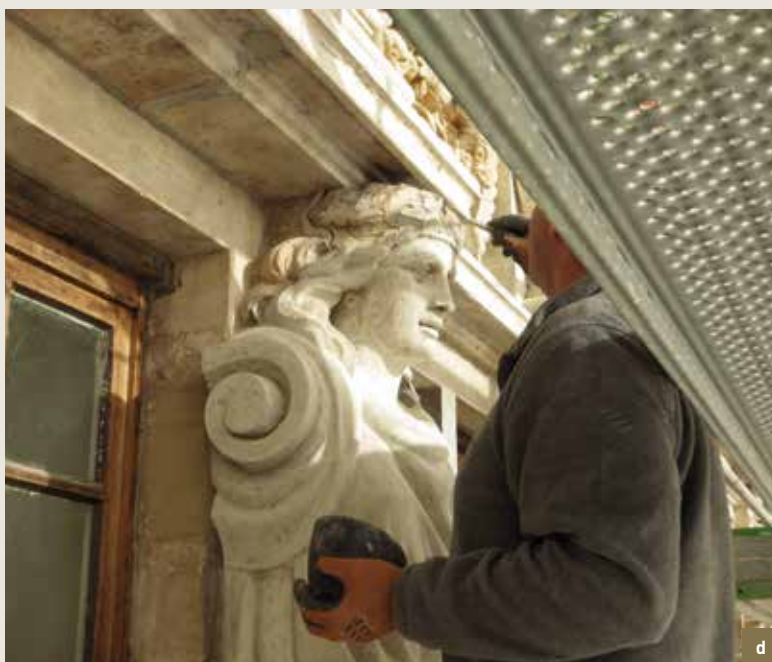
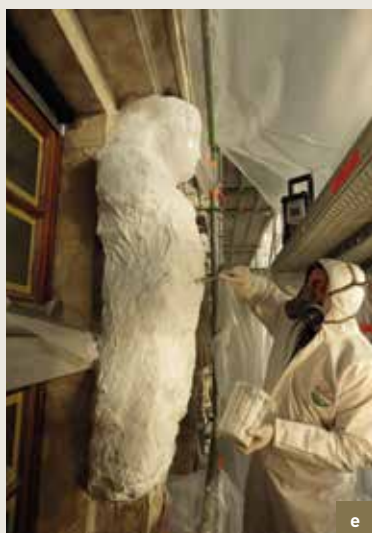
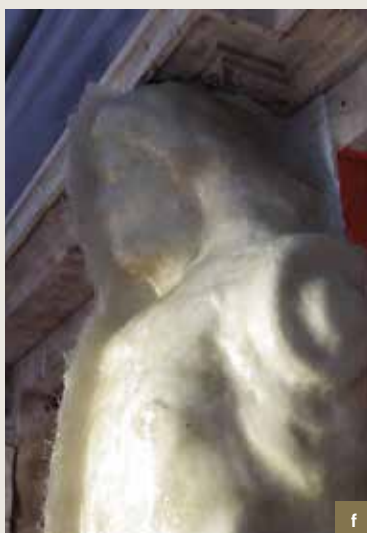
Le Sac. Étapes pour refaire les cinq statues selon les modèles d'origine.
 a) les cinq sculptures gainées (termes) avant leur remplacement;
 b) les cinq sculptures remplacées (© CPH, 2016);
 c et d) réparations sur place des statues trop endommagées (les éléments métalliques ayant provoqué des fissures et éclats dans la pierre) en vue de leur moulage;
 e et f) moulage au silicone et résine de polyester armée de fibres de verre;
 g) transport des éléments originaux (pour documentation) après démoulage;
 h) fabrication des nouvelles sculptures (pierre de Savonnière) avec la méthode de mise-aux-points et d'après le modèle en plâtre;
 i et j) travail en cours avec dessins historiques et outils du sculpteur;
 k et l) placement des nouvelles sculptures (© CPH, 2014-2015).

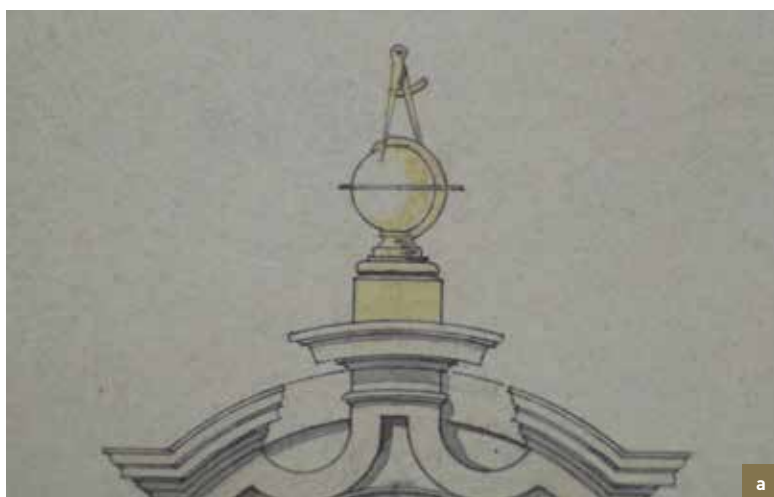
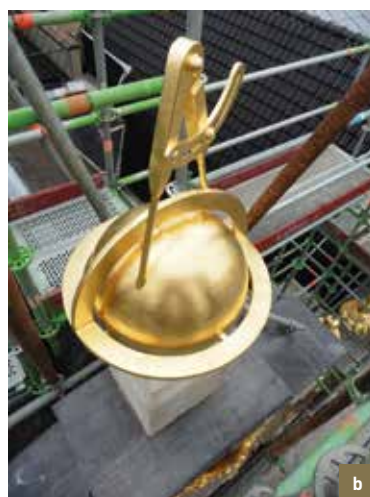
Le Sac. Mappemonde. a) dessin d'archives ayant servi à la fabrication de la nouvelle mappemonde en zinc, suite à la dégradation trop importante de l'existante (© AVB); b) nouvelle mappemonde dorée au sommet du pignon (© CPH, 2014-2015).

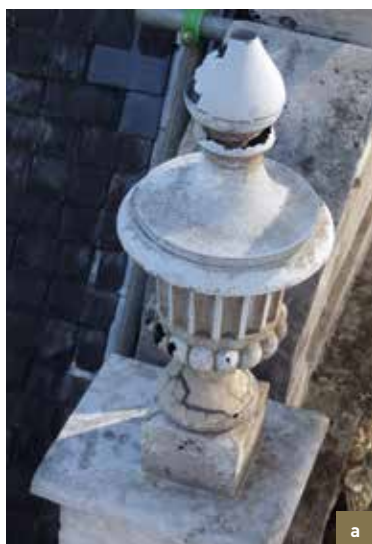
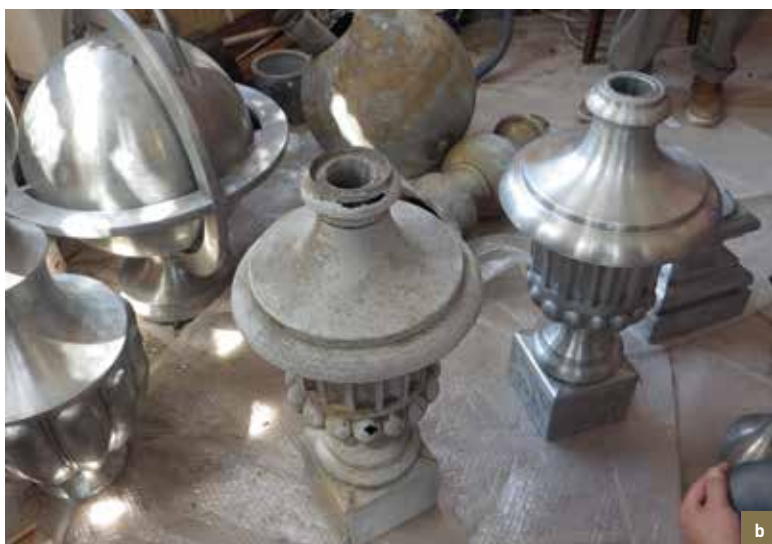
Le Sac. Vases en zinc. a) élément original fissuré et troué; b) anciens et nouveaux éléments (© CPH, 2014-2015).

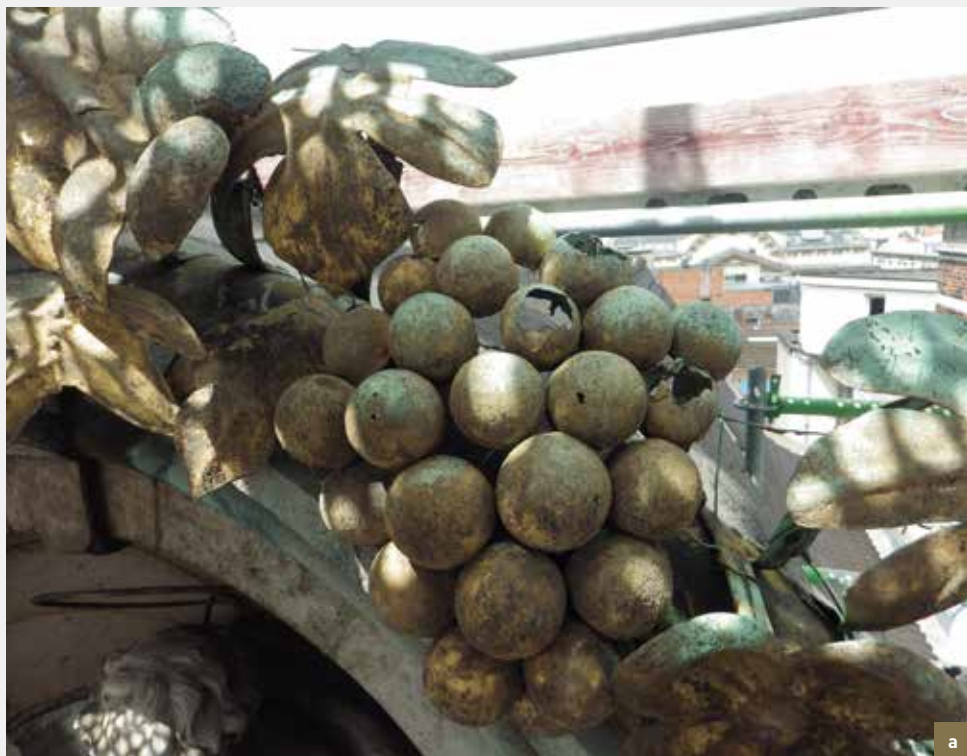
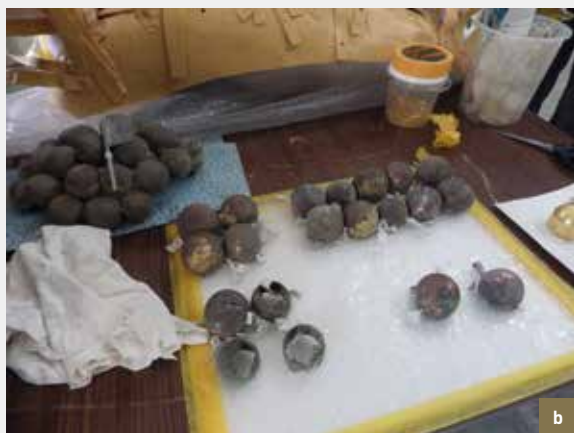
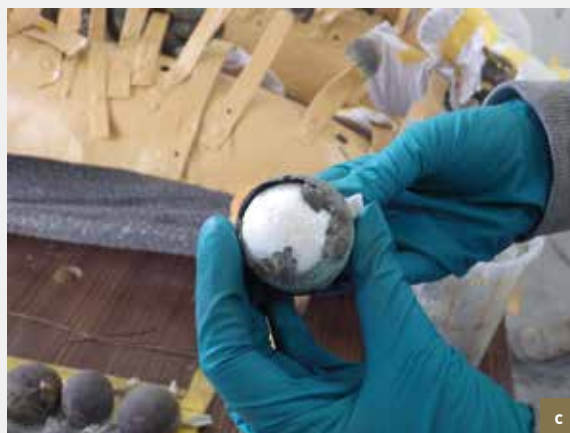
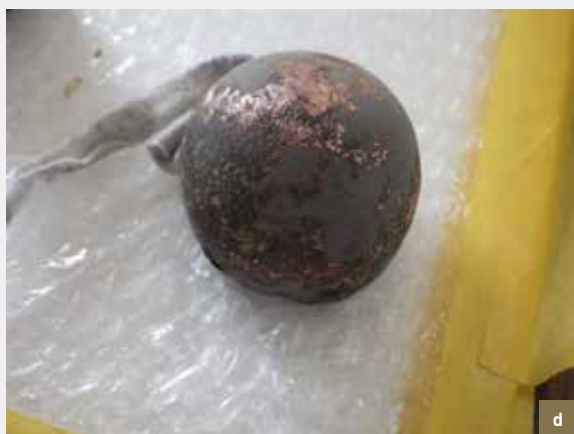
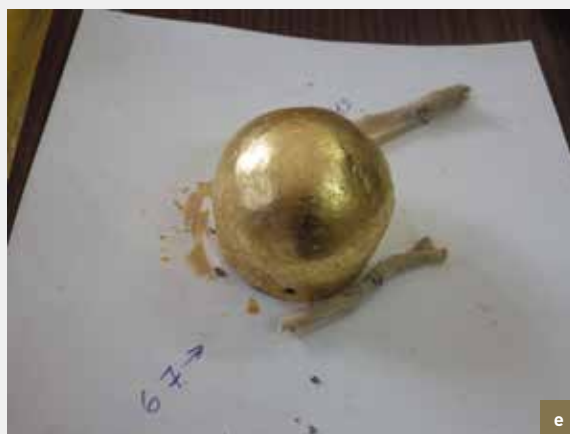
La Brouette. Étapes de la restauration des guirlandes en cuivre. a) état avant restauration (les grappes de raisin sont fortement corrodées, parfois trouées); b, c, d et e) restauration en atelier (avec numérotation), ponçage à la laine de fer, nettoyage à l'eau déminéralisée et à l'acétone, remplissage des lacunes (époxy) et mise en place de la dorure [© CPH, 2014-2015].

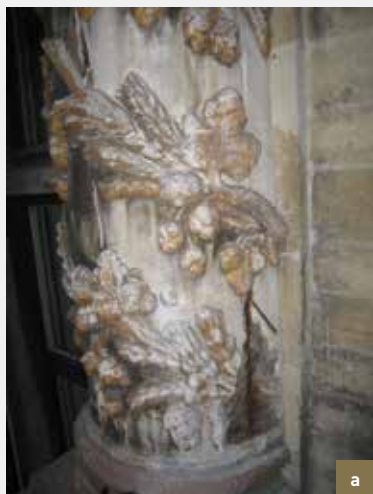
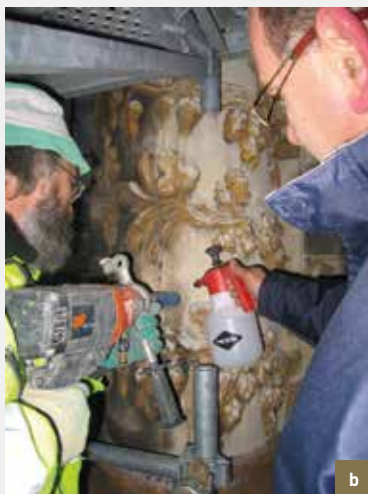
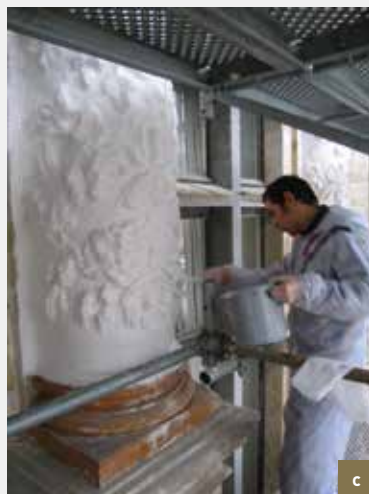
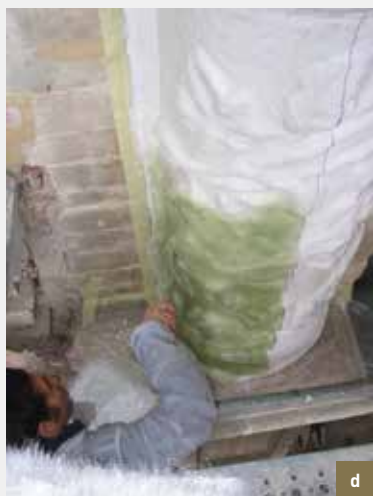
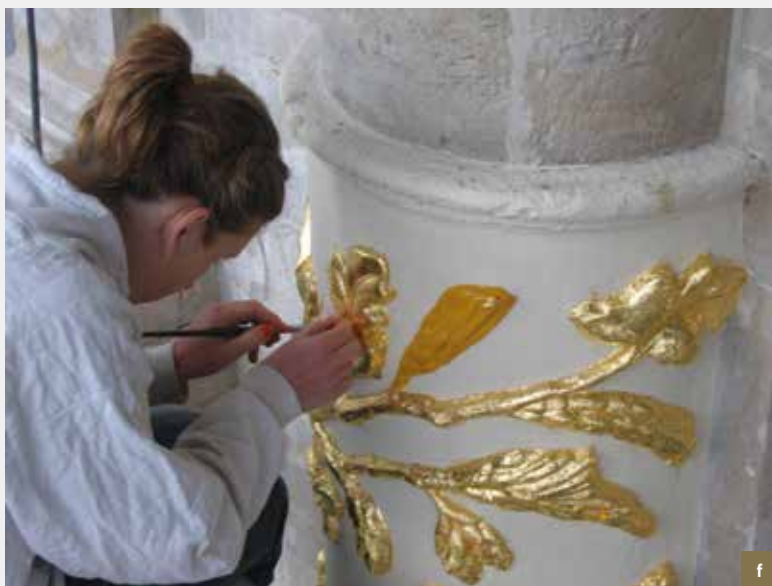
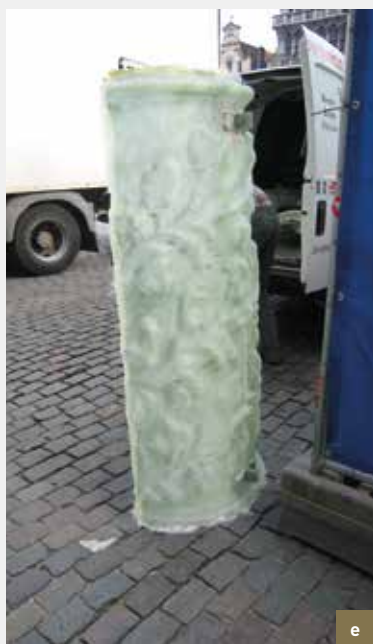
La Maison des Brasseurs. Colonne décorée de feuillage torsadé. a) les parties métalliques ont fait fissurer ou éclater l'élément (cimentage sur pierre originale). État dégradé avant moulage et restauration; b) carottage effectué pour prélever un échantillon du cimentage; c) moulage au moyen de silicone; d) coque en résine de polyester, renforcée de fibres de verre; e) le moulage est transporté en vue d'une restitution éventuelle; f) finalement, les éléments ont été restaurés sur place, peints et dorés à la feuille (© CPH, 2014-2015)
