BRUXELLES PATRIMOINES

N°001
NOVEMBRE 2011

L'École en Couleurs

RESTAURATION DES FAÇADES ET DES TOITURES

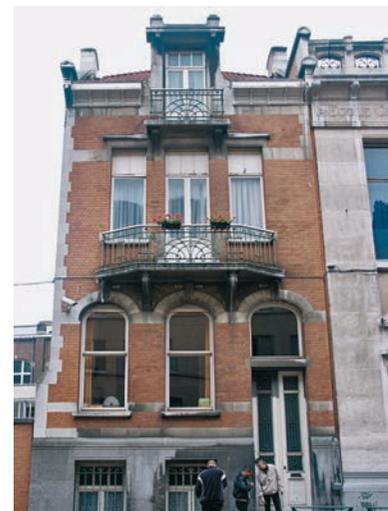
Fig. 1
La façade du n° 39 avant travaux.

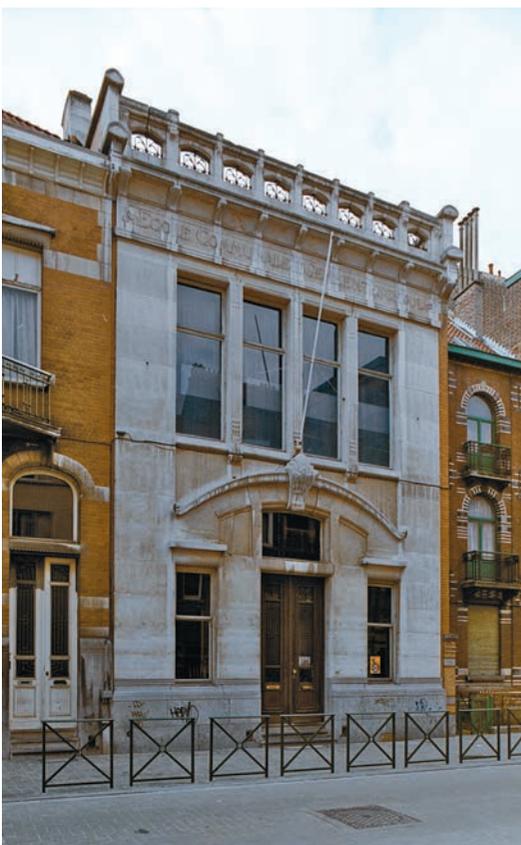
**Fig. 3**

La façade du n° 37 avant travaux (A. de Ville de Goyet, 2006 © MRBC-MBHG).

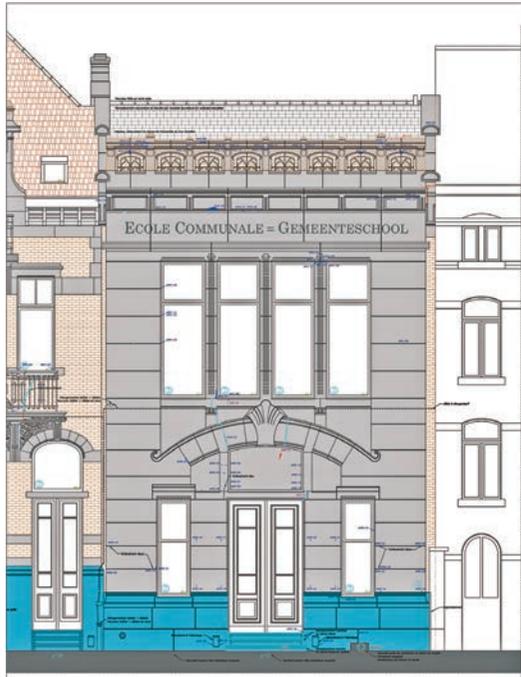
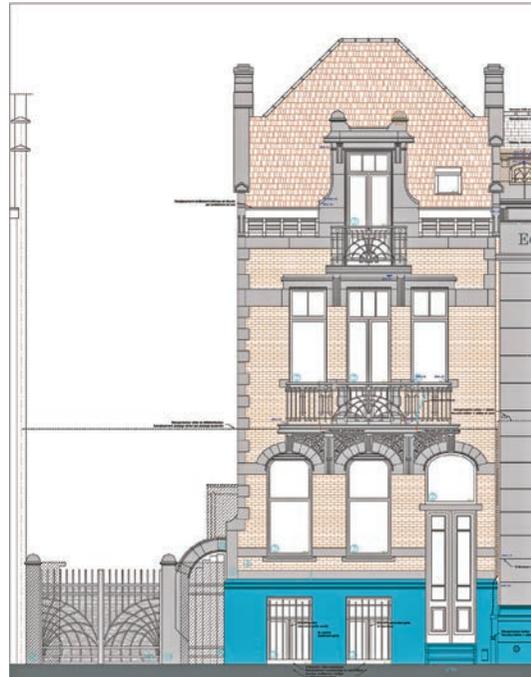
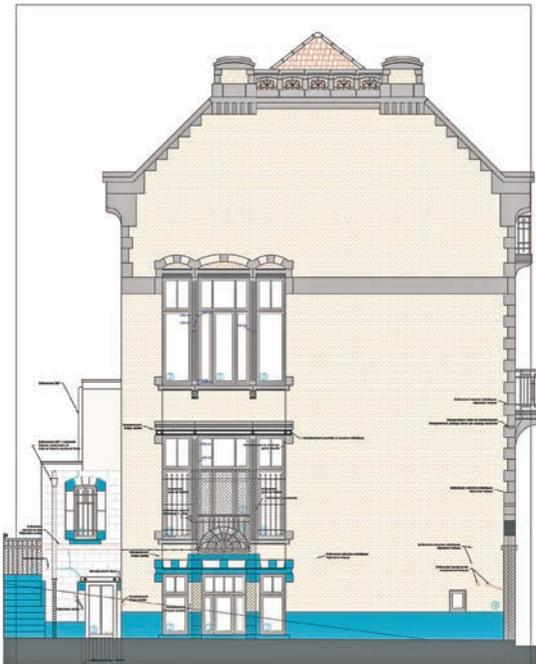
Fig. 4, 5, 6
Le projet d'intervention sur les trois façades.

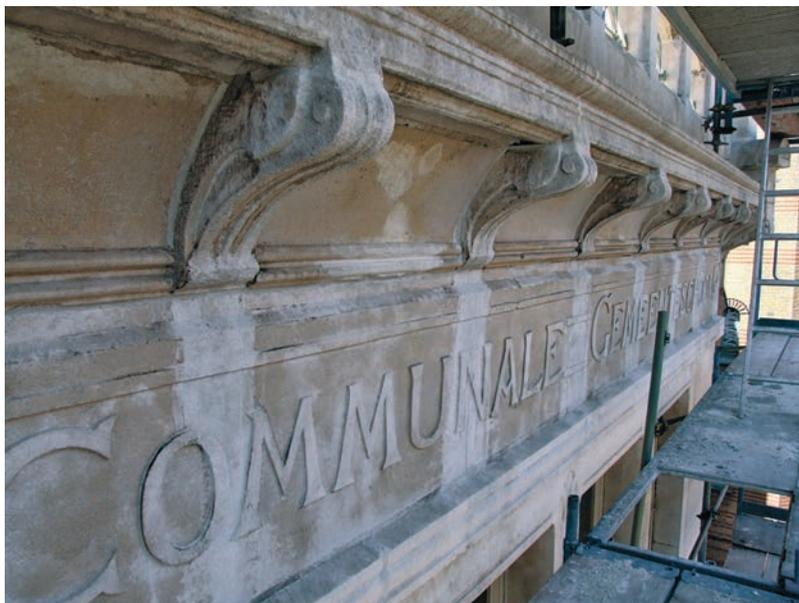
Fig. 7

Le résultat du nettoyage des surfaces des pierres n'est pas homogène, du fait des salissures tenaces occasionnées par les ruissellements.

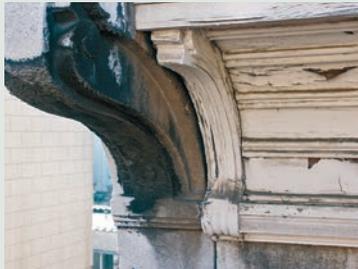
Concrétion due aux agents atmosphériques sur la pierre d'Euville.

ouverte. Un mécanisme chimique provoqué par la pénétration des eaux d'intempéries polluées par les pluies acides et autres agents dissout le liant de la pierre qui s'agglomère en surface avec les poussières sous la forme de concrétions noirâtres. Le processus n'est pas arrêté par la constitution de cette couche. Le mécanisme continue de déstructurer la pierre en profondeur jusqu'à atteindre plusieurs centimètres, surtout lorsque la pierre est moulurée ou sculptée du fait qu'elle présente une surface exposée très importante. Ce phénomène provoque la perte de matière (chute de plaque) qui diminue la qualité de lecture du bâtiment. Ces dommages ne sont pas réparables. Il s'agit de ralentir le processus de dégradation en diminuant la pénétration des eaux d'intempérie. L'application d'un consolidant remplissant la large porosité de la pierre et d'un hydrofuge ensuite permet de retarder ce dommage, ainsi que l'encrassement.

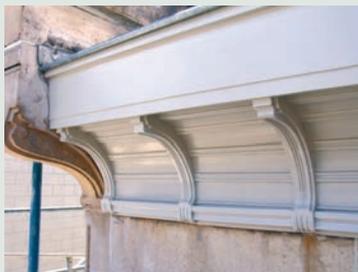
Résultat satisfaisant après nettoyage de la pierre particulièrement encrassée.

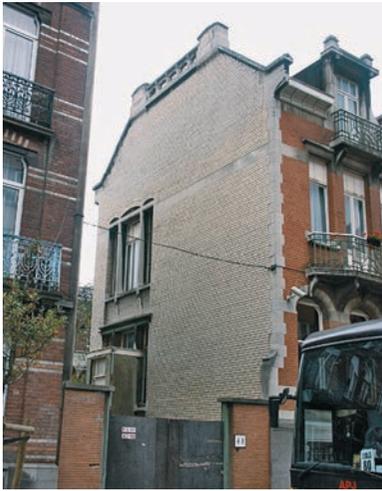
Cette façade, constituant un mur mitoyen avec le n° 41, était en bon état de conservation. Elle est composée d'une maçonnerie de brique blanche sur un soubassement de pierre bleue, complétée de pierres d'Euville qui forment des bandeaux ou des linteaux de fenêtres et un enharpelement à l'angle avec la façade avant. Cette façade est couronnée d'une balustrade en attique flanqué de deux cheminées (Fig. 8). Elle avait été transformée par l'installation d'un sanitaire

Fig. 8
La façade latérale
du n° 39 avant travaux.

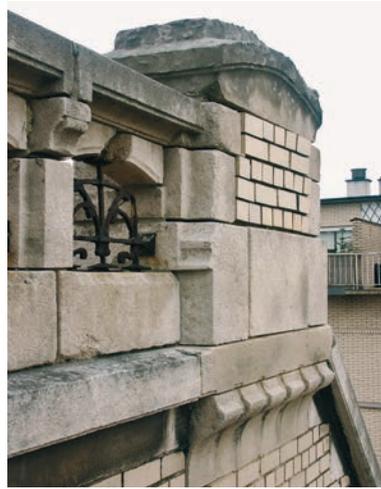
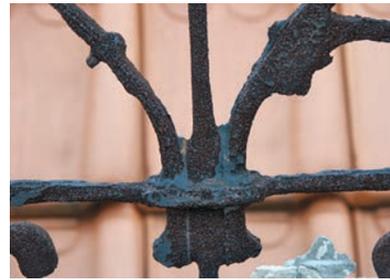
Fig. 11, 12, 13

La balustrade en attique composé de piliers et de pierres taillées en arc laissant des jours garnis de ferronneries présentait les mêmes pathologies que celui du n° 37, mais son état de conservation était nettement moins satisfaisant. Le désordre le plus préoccupant concernait la stabilité des deux cheminées surplombant la façade latérale. La plupart du mortier de rejointoiement ainsi que le mortier de construction avaient disparu ou étaient à l'état pulvérulent. Le remplissage de parement en brique blanche au centre de la face des deux cheminées était tout à fait instable et non adhérent (Fig.11). Les pierres d'Euville en face avant basculaient vers la rue du fait de la disparition des joints (Fig.12). Elles pouvaient éventuellement glisser malgré le fait qu'elles étaient toujours en place grâce à leur poids et à la pierre de couverture de cheminée qui les retenait. Les pierres et les briques étaient elles-mêmes dans un état satisfaisant de conservation. Par contre, les ferronneries manifestaient

La balustrade en attique : état avant restauration : fractures et épaufrures de pierre, évidements des joints, corrosion très avancée des ferronneries.

un tel état de corrosion que certaines parties avaient presque complètement disparu. Le gonflement des ferronneries avait provoqué presque systématiquement l'éclatement de pierre au niveau de leurs ancrages. Tenant compte de l'état de corrosion (Fig.13) de chaque élément, les interventions suivantes ont été préconisées: dépose et repose complètes de tous les éléments de la balustrade en attique jusqu'au niveau des ferronneries; réparation des pierres par mortier minéral, brochage ou greffe selon le type de désordre; restauration d'une des cinq ferronneries et réfection à l'identique des autres (Fig. 14).

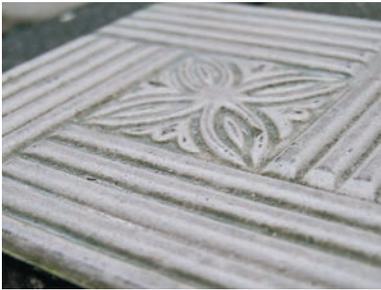
Fig. 18
Carreau de porcelaine existant.
