BRUXELLES PATRIMOINES

Jardin d'enfants de la rue Saint-Ghislain

RESTAURATION D'UNE ÉCOLE
MATERNELLE SIGNÉE VICTOR HORTA

BARBARA VAN DER WEE

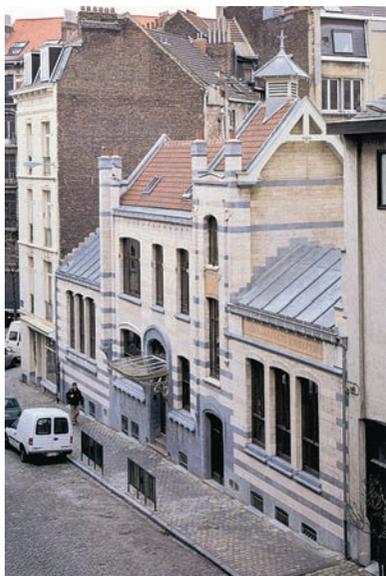
Fig. 1.
École maternelle Catteau,
rue Saint-Ghislain 40 à
Bruxelles. Façade à rue après
restauration (© André Nullens,
2001).

Le plan de réalisation de la restauration de la façade (Fig. 1 & 16) définissait différents types de pierre: pierre de taille du Hainaut, pierre de Gobertange et pierre d'Euville. Afin de ne pas endommager les éléments décoratifs fragiles, un nettoyage doux à la vapeur a été réalisé, ainsi qu'un nettoyage hydro-pneumatique pour certaines zones trop sales. Il a été indiqué pierre par pierre lesquelles devaient être démontées et remplacées après restauration, lesquelles devaient être remplacées entièrement par des neuves (de préférence des pierres récupérées) ou partiellement par des pièces de remplissage et quelles zones devaient être durcies. Les restaurations au mortier ont été limitées au strict minimum. Pendant le chantier, les travaux ont été précédés par toutes sortes de montages expérimentaux, et l'avis de l'IRPA et de spécialistes externes a été sollicité⁸.

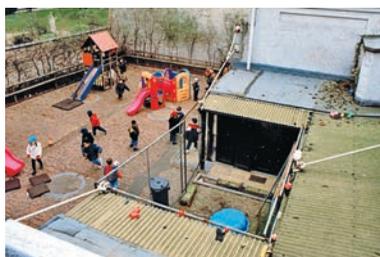
Fig. 2
La marquise sur la façade
arrière était à l'origine en
fer et en verre, mais en
raison d'infiltrations d'eau et
de bris de verre, le verre a
été remplacé par de la tôle
ondulée (1995).

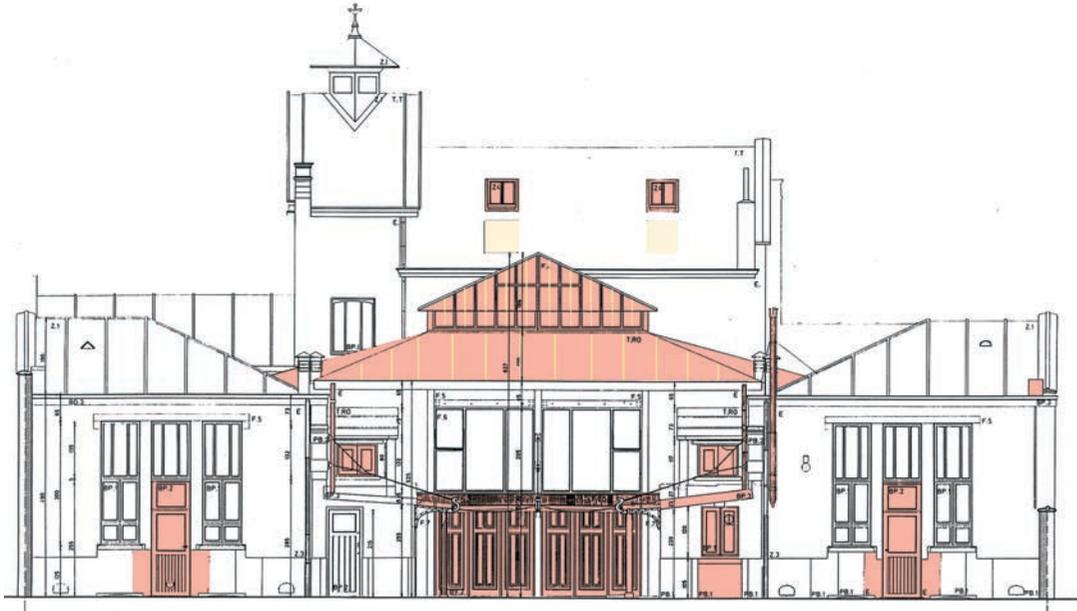
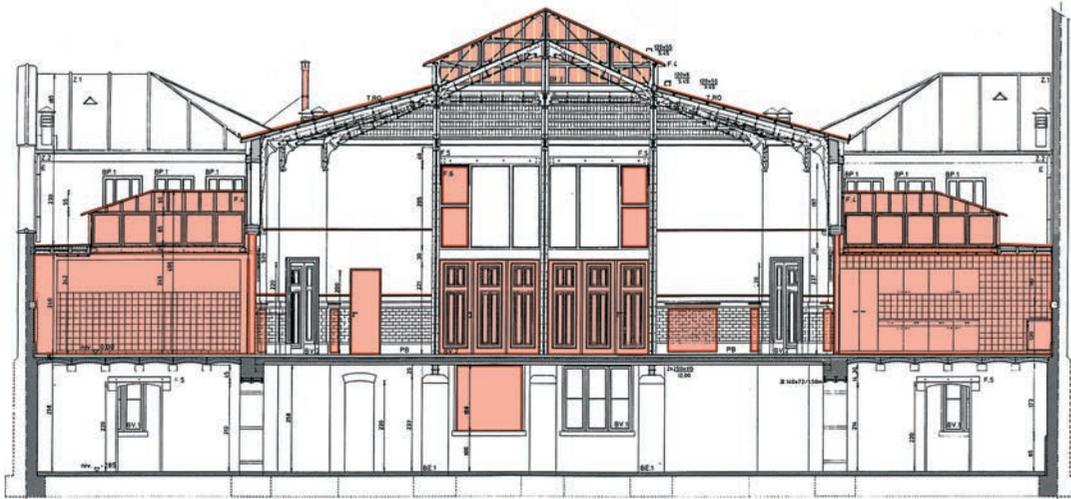
**Fig. 3**

Les interventions récentes ont été indiquées en rouge sur les plans de l'état des bâtiments en 1995 : le verre de tous les dômes du toit et des marquises avait été remplacé par du verre armé ou par des tôles ondulées, le revêtement en zinc du toit central avait été réparé à l'aide de bitume de couverture, les deux fenêtres centrales des classes attenantes au jardin avaient été remplacées par des portes, les toilettes à la façade arrière étaient délabrées et hors d'usage, les deux niches adjacentes à la cour de récréation couverte avaient été entièrement remplies... ; le plan indique également, en jaune, les éléments de construction du projet original de Horta démolis au fil du temps.

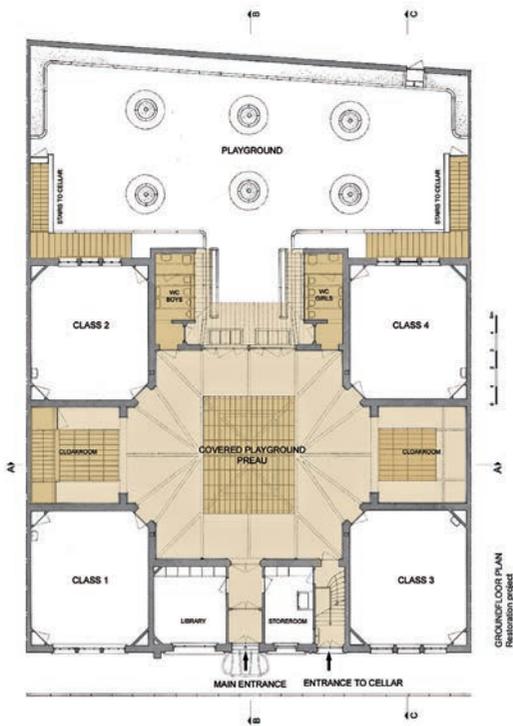
Fig. 4
Projet de plan de la restauration: plan du rez-de-chaussée (1995).

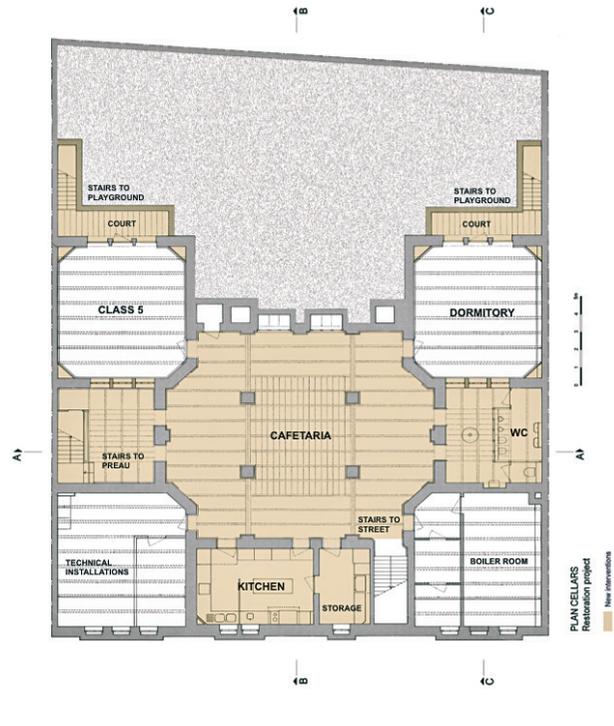
Fig. 5
Projet de plan de la restauration: plan de la cave (1995).

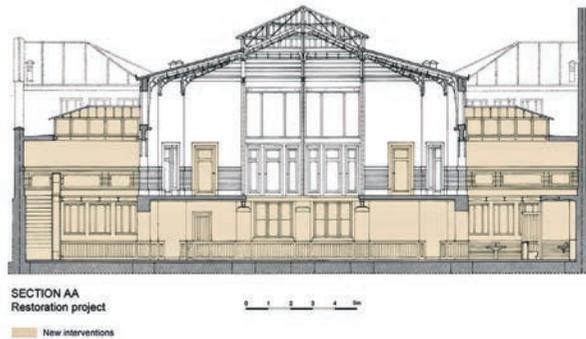
Fig. 6
Projet de plan de la restauration: coupe transversale avec indication des niches latérales adaptées (1995).

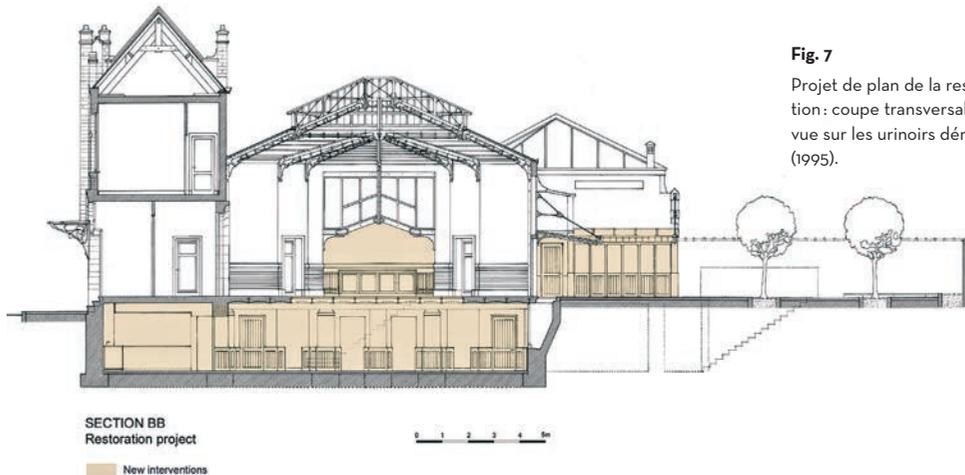
Fig. 7
Projet de plan de la restauration: coupe transversale avec vue sur les urinoirs démolis (1995).

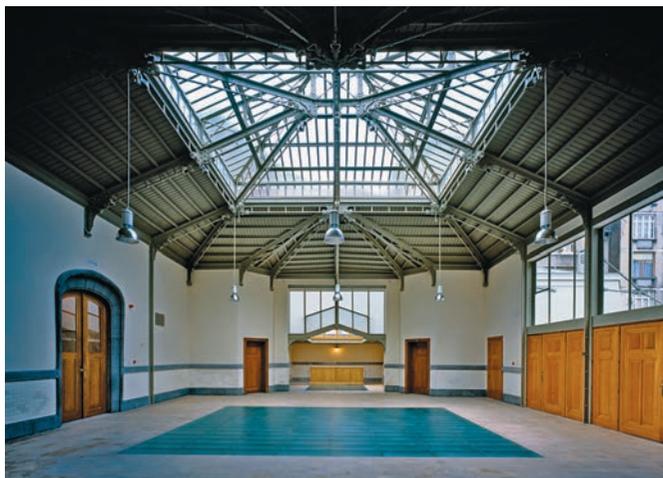
**Fig. 10**

Cour de récréation après restauration selon l'état d'origine, moyennant la pose des trois surfaces vitrées dans le sol afin de pourvoir la cave en lumière du jour (Ch. Bastin & J. Evrard, 2000 © CRMS-KCML).

L'apport suffisant de lumière a été un élément essentiel dans l'élaboration du projet. Afin d'apporter un éclairage naturel dans la cave centrale, trois grandes surfaces vitrées ont été installées dans le sol du rez-de-chaussée sous les trois dômes vitrés du toit (Fig. 10 & 11). Les soupiraux de la nouvelle classe et du dortoir, dans la façade arrière, ont été transformés en portes-fenêtres; deux petites cours ont été creusées et couvertes par un plafond en verre et donnent accès au niveau de la cour de récréation grâce à deux escaliers de secours. Cet aménagement répond ainsi à la demande des pompiers de pouvoir évacuer la cave en cas d'incendie et permet d'assurer un apport de lumière naturelle et d'air frais dans les pièces voisines. Les nouveaux châssis intérieurs entre les différents locaux (classe 5, dortoir, réfectoire, sanitaires, cage d'escalier vers le rez-de-chaussée) créent de la transparence et renforcent ainsi la cohésion spatiale.

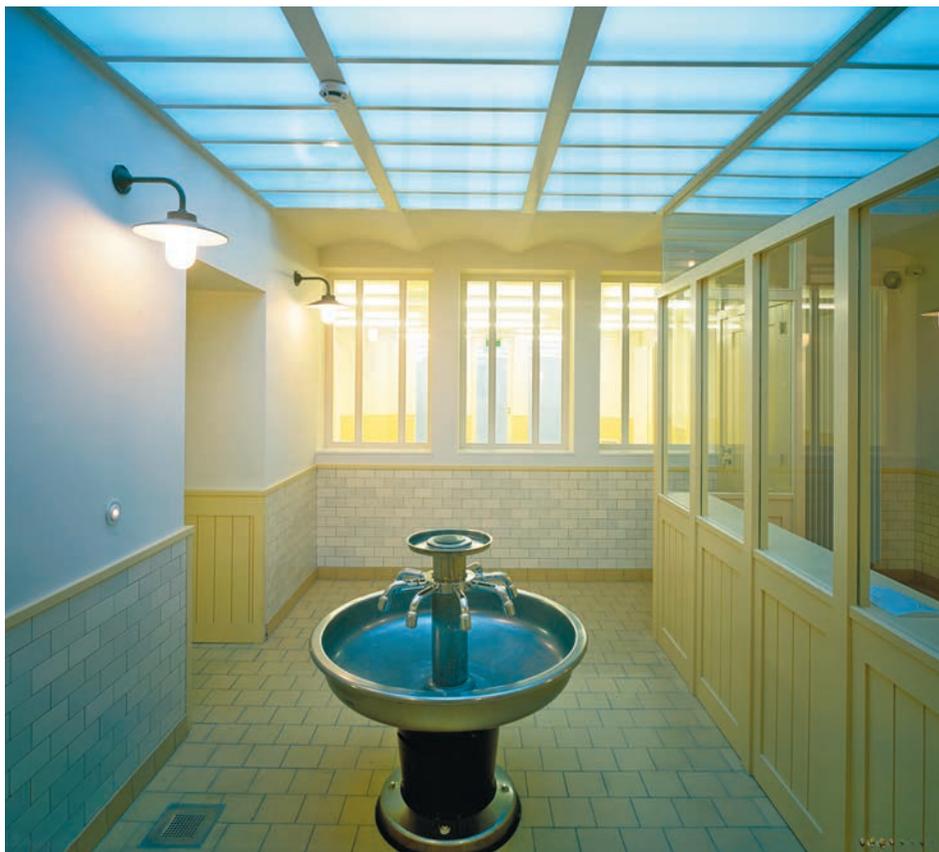
**Fig. 11**

Les sanitaires de la cave se situent sous le sol en verre d'une des niches latérales (Ch. Bastin & J. Evrard, 2000 © CRMS-KCML).

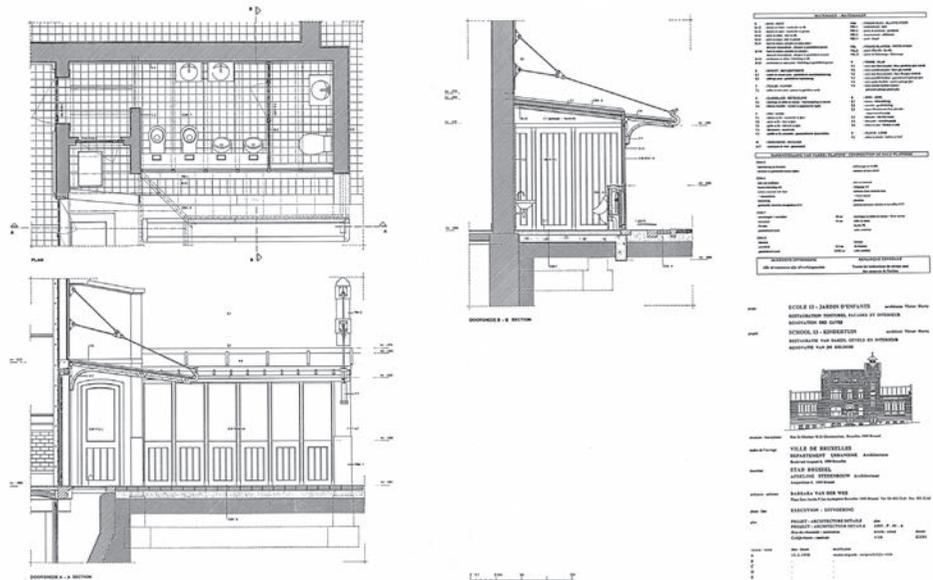
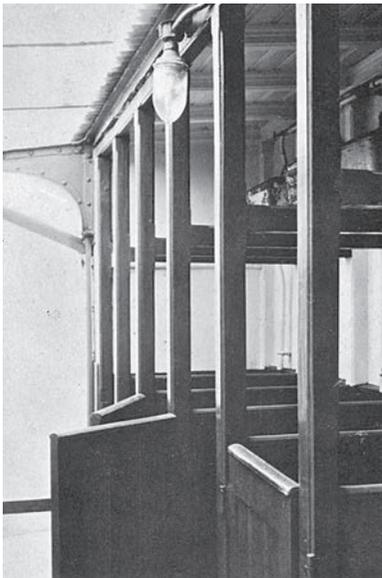
Fig. 13

À l'origine, les toilettes étaient construites contre la façade donnant sur le jardin, ouvertes et accessibles par de petites portes en bois; une marquise en verre permettait d'atteindre les toilettes et les urinoirs à l'abri de la pluie à partir de la cour de récréation (photo ancienne extraite de la monographie *Victor Horta*, de Borsi et Portoghesi, 1970).

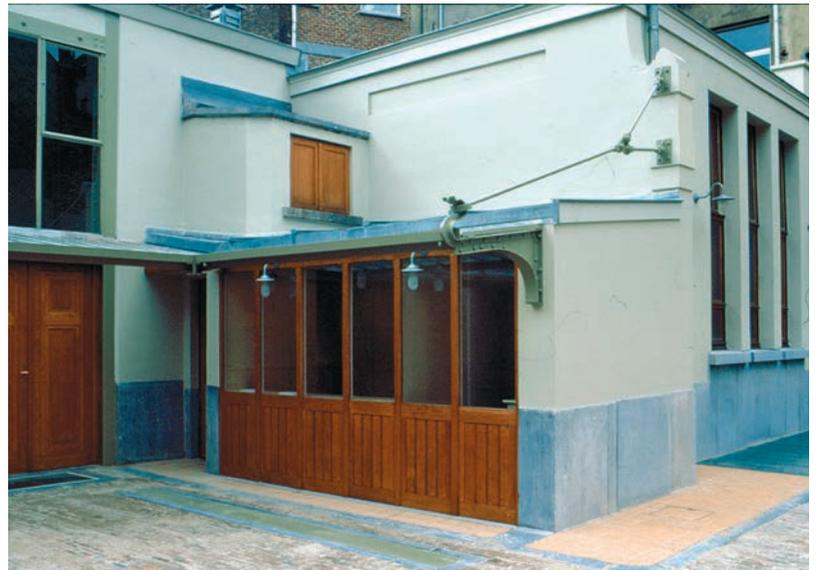
Fig. 14

Les nouveaux WC contre la façade côté jardin ont été réalisés selon les dimensions et avec les matériaux d'origine; la succession de petits espaces ouverts a été remplacée par un espace sanitaire unique fermé (et donc chauffé) (Ch. Bastin & J. Evrard, 2000 © CRMS-KCML).

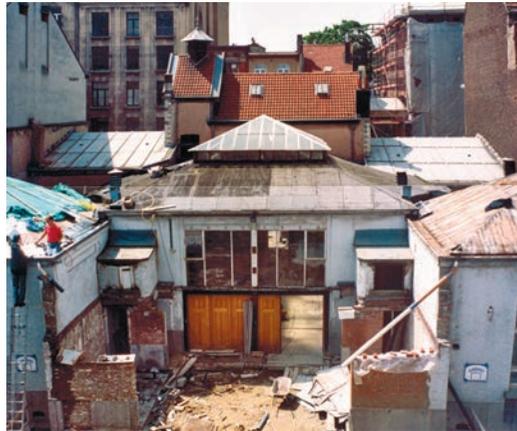
Fig. 15

Photo prise pendant le chantier: les toits ont été isolés et le zingage renouvelé, les vitrages des dômes du toit ont été remplacés par du verre feuilleté, les bâtiments arrière où étaient situés à l'origine la remise à charbon, les urinoirs et les WC ont, après démontage, été reconstruits avec des espaces adaptés pour les toilettes des enfants et celles du personnel enseignant; la marquise a été remise en place après une restauration approfondie (1999).

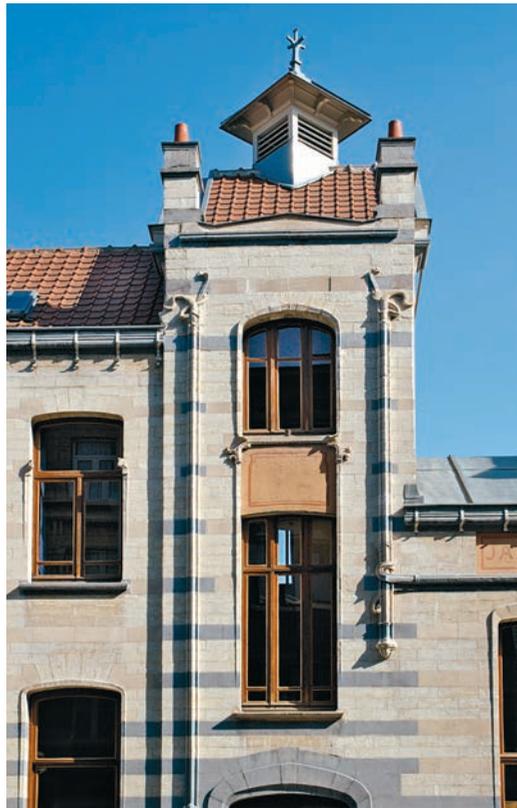
Fig. 16

Détail de la cage d'escalier dans la façade de rue après restauration. Trois types de pierre différents ont été retenus: pierre de taille du Hainaut, pierre de Gobertange et pierre d'Euville (Ch. Bastin & J. Evrard, 2000 © CRMS-KCML).
