LA RESTAURATION DE L'HÔTEL COMMUNAL DE FOREST

HOMMAGE AUX
SAVOIR-FAIRE D'HIER
ET D'AUJOURD'HUI

CÉCILE MAIRY

RESPONSABLE DE PROJET,
ASSOCIÉE ORIGIN ARCHITECTURE & ENGINEERING

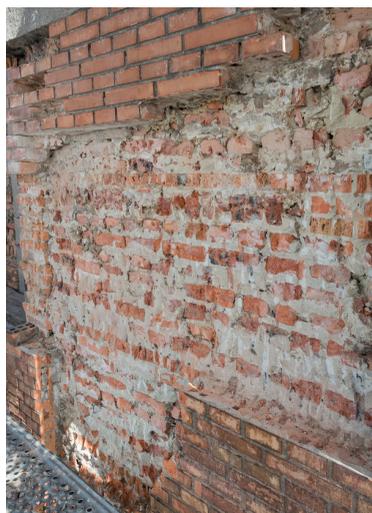
Fig. 2a

d'un format appelé « *vechtforma* » (210 x 90 x 40 mm), présentaient sept nuances de teintes différentes (jaune, orangé, rose...). Dans l'ensemble, elles affichaient un état de dégradation parfois très inquiétant. Plusieurs inspections visuelles et analyses spécifiques ont été menées en collaboration avec le Centre scientifique et technique de la Construction (CSTC). Ainsi, des mesures de la porosité au mercure ont permis de constater la présence majoritaire de petits vides/pores (<1µm) réduisant la vitesse de séchage, induisant dès lors une humidité prolongée des briques, d'où des dégradations lors des cycles de gel-dégel et/ou des développements biologiques. Autrement dit: s'il pleut durant deux heures, le temps de séchage des briques sera de l'ordre d'une semaine. Si un cycle de gel survient durant cette période, les briques s'altèrent (éclats suite à la transformation de l'eau en glace) et s'effritent. Ce phénomène s'était accentué au cours du temps et menaçait la pérennité des murs extérieurs.

Préparatifs préalable à la mise en place des nouvelles briques (© Th. Blairon).

tissait le séchage) et n'a pas été approuvée. Il a donc été indispensable de renouveler les briques les plus dégradées et les plus exposées (fig. 2a et 2b).

La brique choisie, produite par la briqueterie Floren de Boom, présente un format et des teintes similaires à celles des briques d'origine. Cette brique étirée a été posée en respectant toutes les dimensions présentes 1/1, 1/4, 3/4 après réflexions et découpes méthodiques. Il s'agit d'un travail de longue haleine particulièrement exigeant car il faut se rendre compte que les briques sont extraites une par une! Au total 20% de briques ont été renouvelés, soit 50.000 pièces sur un total de 250.000 briques, par l'équipe de maçons de l'entreprise Galère.

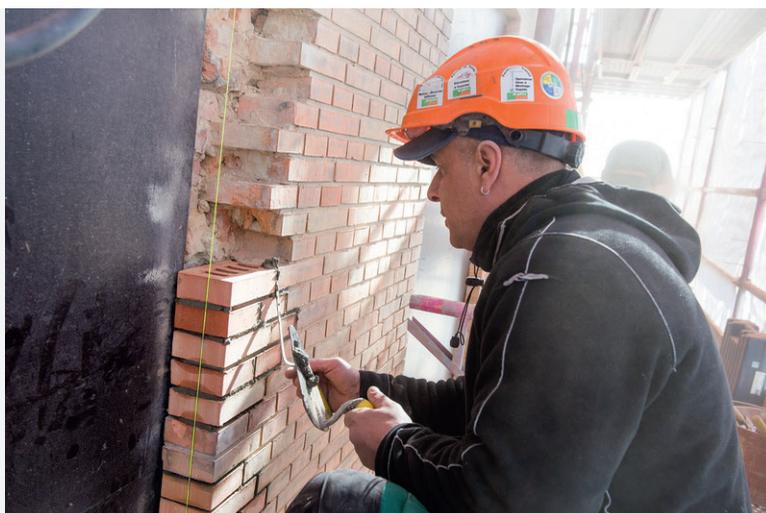
Fig. 2b

Placement et rejointoiement des nouvelles briques (© Th. Blairon).

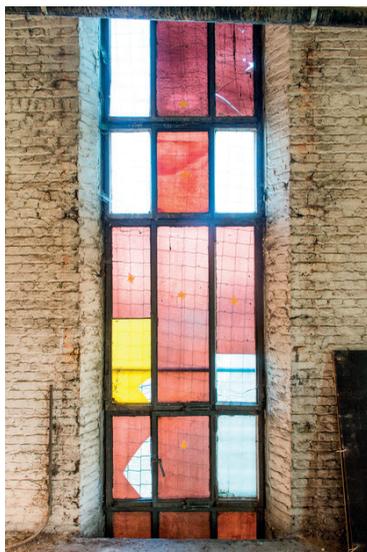
Fig. 5a
Vitreaux dans la tour avant restauration
(© Th. Blairon).

Suite à la corrosion des châssis de la tour, de nombreuses pièces de verre ont été brisées ou cassées (fig. 5a). Dans le cadre du projet, il a été prévu de regrouper un maximum de verres d'origine (précédemment déposés par le maître verrier Jean-Marc Gdalewitsch) et de reproduire des verres s'inspirant le plus possible de ceux d'origine. Lors de l'exécution

des travaux, l'entreprise Dejeond-Delarge, qui supervisait ce volet, a fait appel à l'atelier de Claudine Pirotte pour approfondir les recherches et proposer des alternatives. Les nouveaux verres flammés ont été reproduits dans la continuité des techniques originelles par la société allemande Lambrechts (fig. 5b). Tous ces verres colorés sont placés dans les nouveaux châssis de la tour composés de profilés PML assemblés et sont associés à un verre feuilleté placé à l'extérieur (protection). Ces ensembles seront mis en évidence lors de la réalisation de la mise en lumière de la tour effectuée de l'intérieur vers l'extérieur.

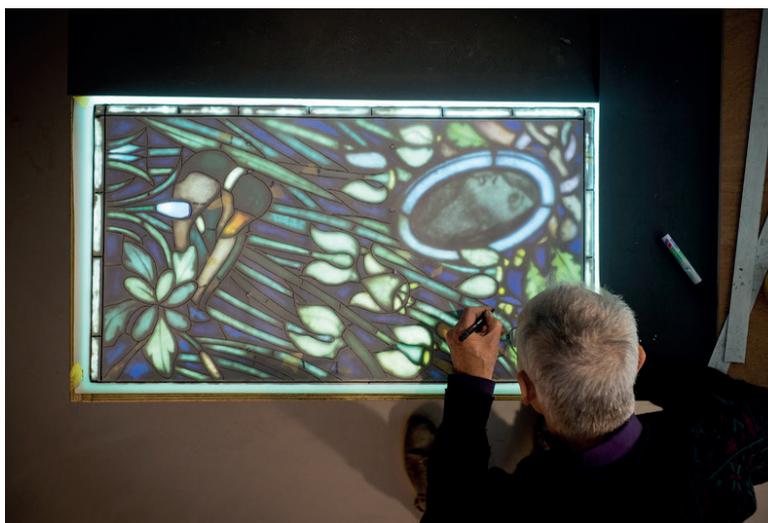
Fig. 6
Jean-Marc Gdalewitsch au travail sur les vitraux (© Th. Blairon).

Les dégradations constatées sur ces vitraux consistent principalement en des défauts d'exécution dès l'origine (dimensions des vitraux trop grandes par rapport aux cadres des châssis, placement alors que le réseau de plomb n'avait pas séché et durci, réseau de plomb sans lignes de force suffisantes pour assurer la stabilité) mais aussi en quelques dégâts sur l'un ou l'autre calibre (casses, manques, restauration inappropriée).

Deux interventions importantes ont été retenues : d'une part, le renou-

vellement de tous les réseaux de plomb et, d'autre part, la pose d'un vitrage extérieur de protection. Cette dernière a été fortement remise en question lorsqu'elle a été proposée au stade des études mais il s'avère qu'elle permet de remédier à plusieurs problèmes, à savoir les actes de vandalisme, les intempéries mais aussi la stabilité des vitraux car les réseaux de plomb sont démunis de lignes de force. Renouveler les

plombs a deux avantages : d'une part, résoudre le dimensionnement inadapté des vitraux par rapport aux châssis qui les accueillent en réduisant très ponctuellement leur section et, d'autre part, garantir une étanchéité parfaite alors que le vitrail est placé tout contre le verre de protection (pas de formation de condensation comme cela a pu être confirmé suite à l'essai prototype réalisé en 2006).

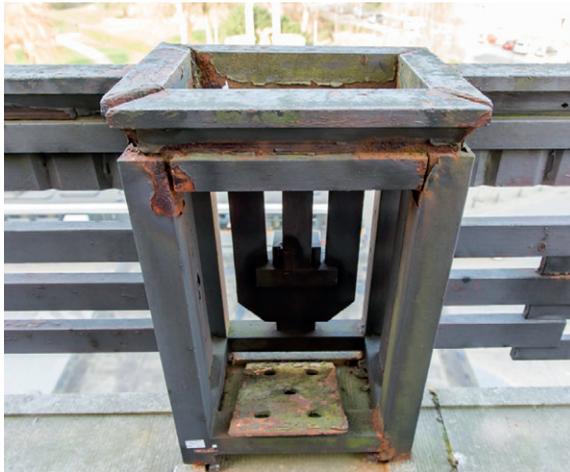
Fig. 7b

Détail des dégradations sur les ferronneries (© Origin).

Les interventions exécutées sur les ferronneries métalliques extérieures sont comparables à celles effectuées sur les châssis (dépose, désassemblage, nettoyage, traitement de surface, réflexions en

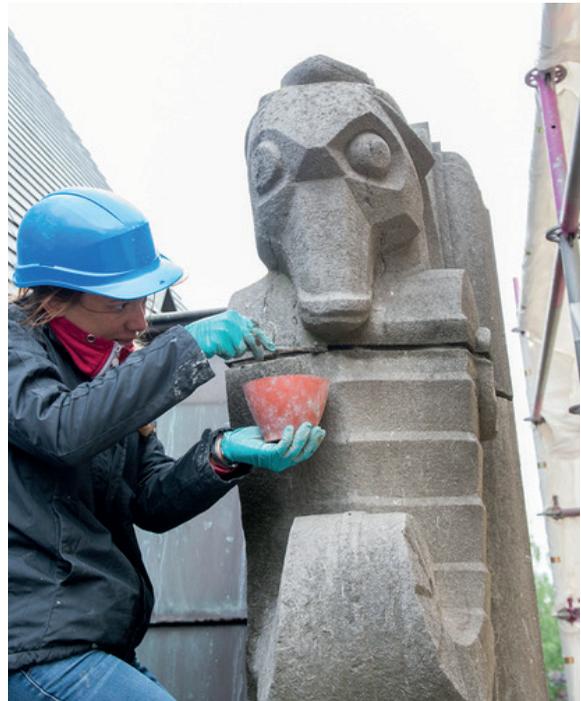
▼ **Fig. 8**

Restauration d'une des sculptures en pierre bleue à hauteur de lucarnes (entreprise Profiel). Préparation du renouvellement des joints (© Th. Blairon).

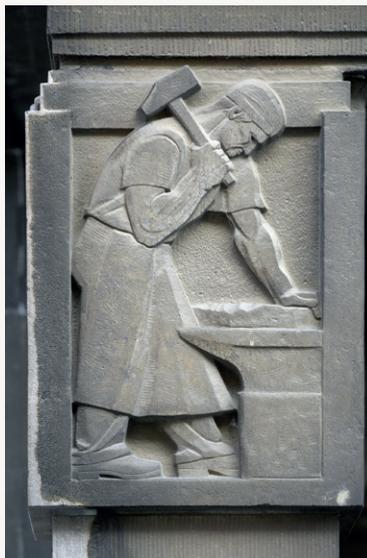
Détail d'un bas-relief, entrée latérale, avant restauration [georgesdekinder.com © SPRB].

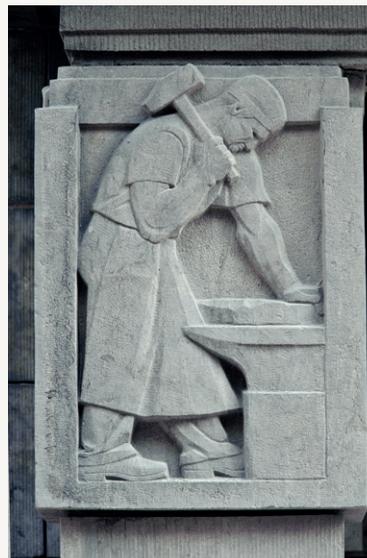
Même détail après restauration, 2015 [A. de Ville de Goyet © SPRB].
