LA MAISON COMMUNALE DE WOLUWE-SAINT-LAMBERT

RESTAURATION D'UN ÉDIFICE MODERNISTE

ROOSE PARTNERS ARCHITECTS
BUREAU D'ARCHITECTURE

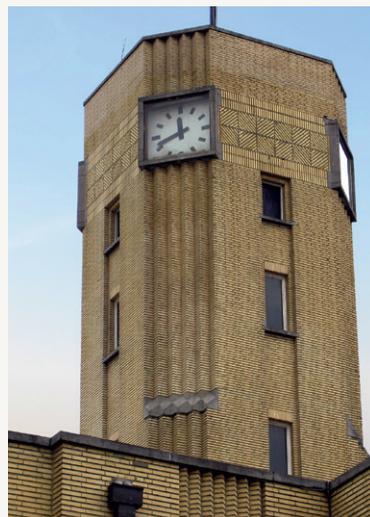
Fig. 1

Détail de la tour montrant l'appareillage des briques jaunes, photo avant restauration (© Roose Partners Architects).

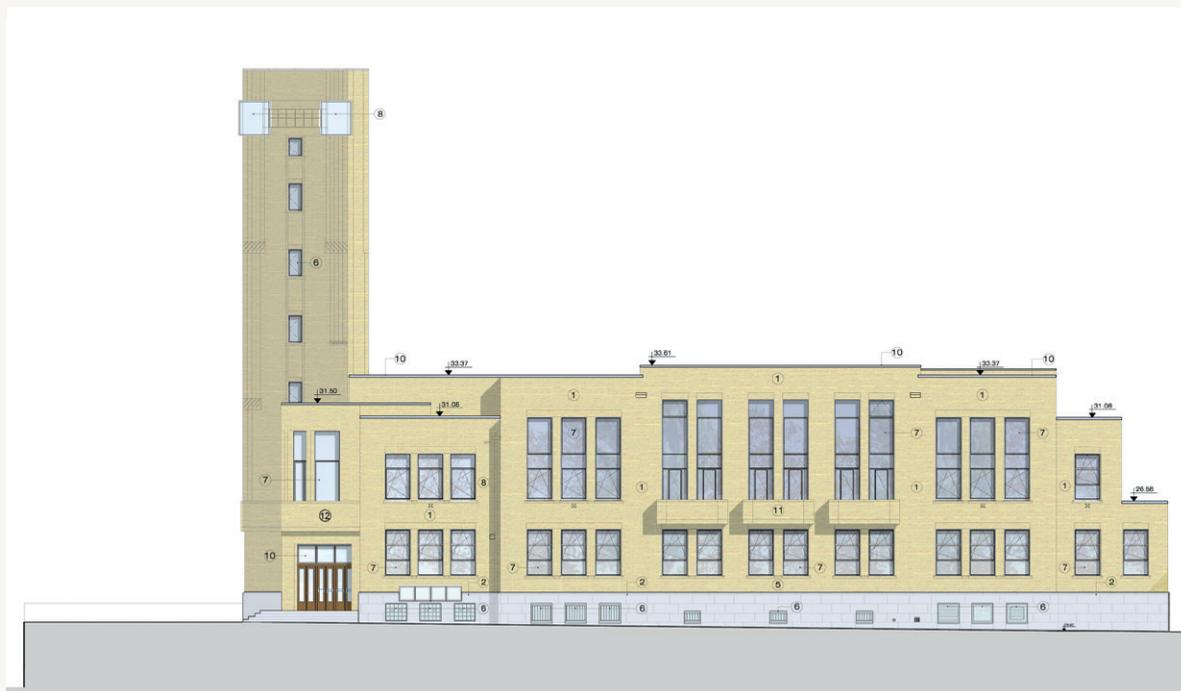
Fig. 2

Élévation de l'hôtel communal de Woluwe-Saint-Lambert. Relevé des postes d'intervention : 1) brique jaune de Boom à restaurer ; 2) soubassement en pierre bleue à restaurer ; 3) meneaux en grès-cérame vernissé bleu-noir à restaurer ; 4) béton apparent à restaurer ; 5) seuil en pierre naturelle ; 6) châssis métallique d'origine à restaurer ; 7) nouveaux châssis en acier ; 8) restauration de l'horloge et châssis d'origine ; 9) restauration porte existante ; 10) couvre-mur.

Les façades sont composées de briques jaunes de Boom avec joints horizontaux en biais et joints verticaux réduits (fig. 2). Le soubassement est en pierre bleue ciselée ; de même que les appuis de fenêtres et les linteaux. Les châssis, composés d'un cadre en bois et de profilé acier à l'origine, avaient été remplacés par des éléments en PVC ou en Alu. Les meneaux des baies de fenêtres sont recouverts de carreaux émaillés bleu foncé. Préalablement à la restauration des façades, un premier nettoyage a été effectué. Une recherche iconographique, des sondages et une reconnaissance minutieuse de l'état sanitaire du bien ont permis d'étayer le dossier. Cette démarche a permis de définir précisément les surfaces et les éléments ponctuels à remplacer et ce en regard des pathologies rencontrées (briques gélives, briques et parement fendus, etc.). Un relevé détaillé des pathologies des maçonneries et des pierres, des châssis et des toitures a été reporté sur des plans de synthèse accompagné d'un descriptif détaillé des causes et remèdes à apporter.

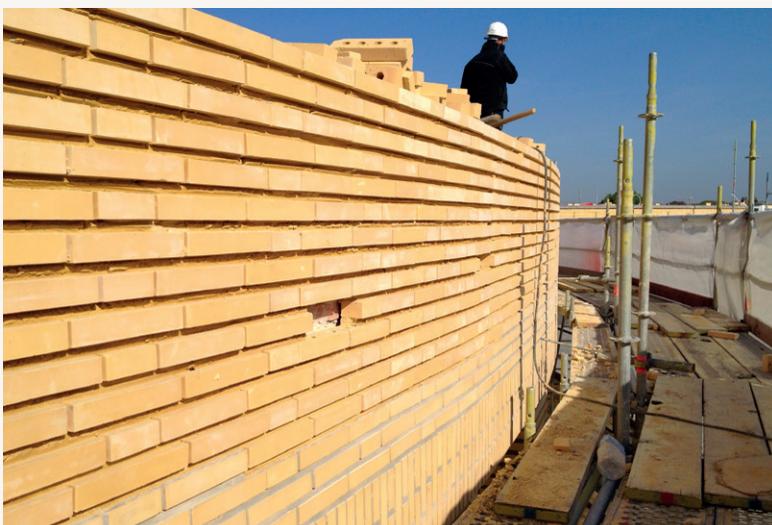
Les façades étaient partiellement altérées par la gélivité des briques et par un nettoyage suivi d'un traitement de façade peu approprié.

Des modifications de teintes et des infiltrations diverses avaient affecté l'enveloppe extérieure. Les briques de façades présentaient des altérations de plusieurs natures : salissures, cassures, gélivité, restaurations anciennes, joints altérés. Trois types d'interventions ont été réalisés sur les briques : remplacement complet de la brique, épinglage du parement et/ou rejointoiement de

Fig. 3
Chantier d'intervention sur les briques (© Roose Partners architects).

la maçonnerie (fig. 3). Le remplacement s'est effectué avec de nouvelles briques sélectionnées suivant la composition, le format, la texture, la colorimétrie et les nuances d'origine. L'appareillage des nouvelles maçonneries est identique à l'appareillage initial. Les nouveaux parements ont été rejointoyés par un joint en biais pour conserver l'esthétique voulue par Diongre.

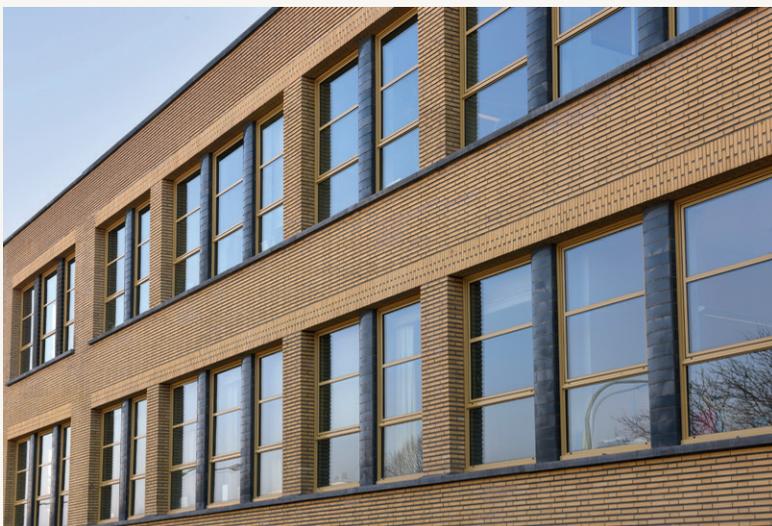
Fig. 4
Façade et châssis après restauration (© Roose Partners architects).

L'intervention sur les châssis a fait l'objet d'une analyse approfondie pour s'approcher des intentions de Diongre (matériaux, sections, divisions et profils des châssis) tout en répondant aux performances techniques actuelles (étanchéité, isolation thermique, acoustique, etc.). Après analyse de l'étude thermique du bâtiment, les auteurs de projet ont opté pour des menuiseries en acier sans coupure de pont thermique (fig. 4). Leur dessin est directement inspiré de l'analyse d'un châssis d'origine après son démontage. Une étude stratigraphique a été réalisée afin de retrouver la teinte exacte des châssis d'origine. Les châssis sont ainsi munis d'un cadre dormant sur lequel un profil acier a été appliqué. Par cette opération, l'esthétique du nouveau profil est semblable au dormant bois d'origine. Un double vitrage à isolation thermique renforcée HR et antisolaire composé de deux verres séparés par un intercalaire métallique creux rempli de dessicatif a été posé. L'ensemble est scellé par un double joint élastique qui assure la cohésion de l'unité dans le temps.
