DOSSIER
LA PORTE DE HAL

Une restauration extérieure remarquable

LA PORTE DE HAL 2007-2008

BLAISE BEAUME

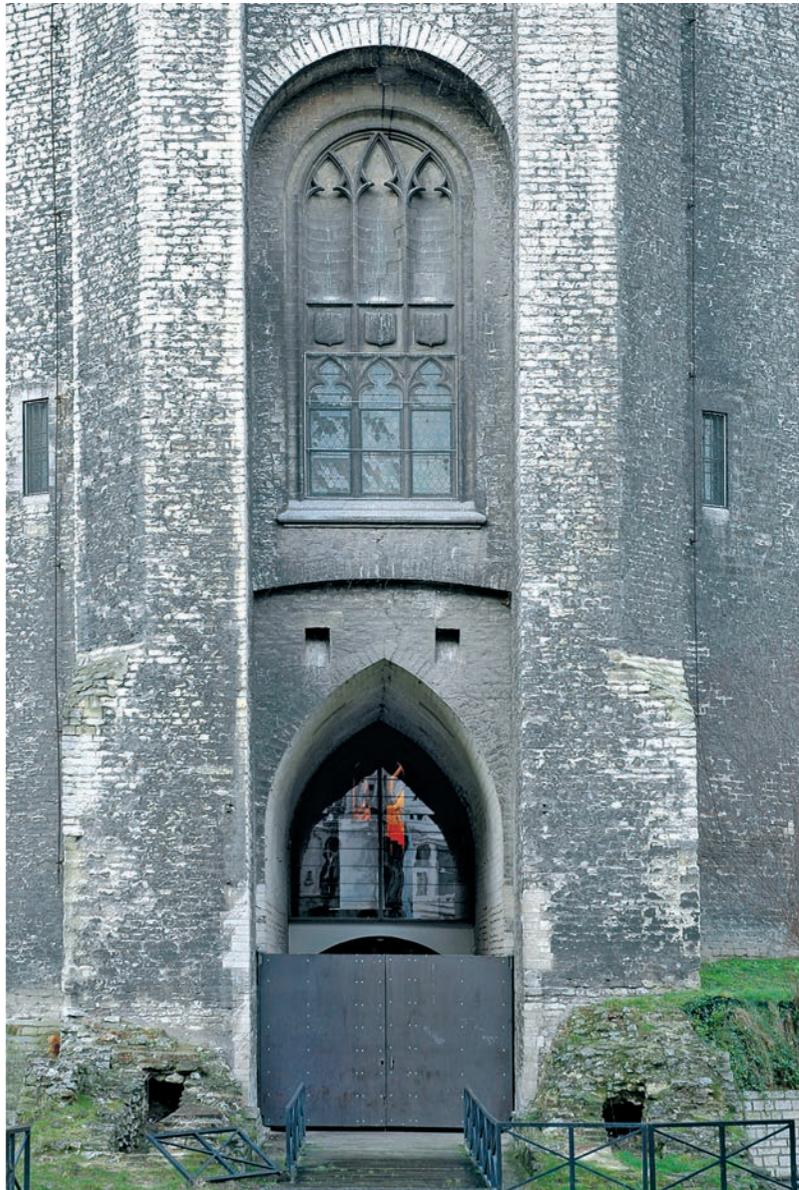
Fig. 1

Vue des façades avant le chantier, côté sud (B. Beaume, 2007 © Régie des Bâtiments).

Les problèmes rencontrés sur les façades de la porte de Hal concernaient avant tout les altérations de la pierre de parement par des facteurs physico-chimiques liés aux intempéries et à la pollution atmosphérique; une couche noire recouvrant la pierre en est le principal symptôme (fig. 1).

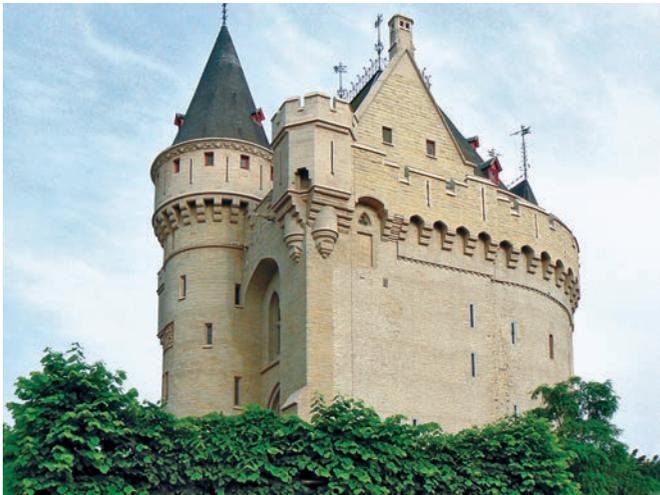
Fig. 2

Deux types de parement principaux sont présents en façade. Ceux-ci correspondent à deux époques majeures de construction (fig. 2 et 3). La partie la plus ancienne date du XIV^e siècle et est constituée d'un appareillage 10cm/30cm assez irrégulier avec des joints larges, très irréguliers eux aussi. Elle concerne la façade sud du bâtiment, en forme de fer à cheval, et se compose essentiellement de pierre blanche de Gobertange², à l'exception de quelques ragréages épars en brique de terre cuite et quelques encadrements de baie ou seuils, souvent plus récents, en pierre bleue. La partie plus récente remonte à l'intervention de l'architecte Henri Beyaert (1823-1894) en 1868 et présente un appareillage beaucoup plus régulier au format 20cm/40cm avec des joints très fins. Elle concerne la façade nord et toute la partie supérieure de l'édifice avec le chemin de ronde, les échauguettes³ et la bretèche⁴ côté Saint-Gilles. Elle se compose principalement de pierre de Balegem⁴ (fig. 4), de teinte plus jaune que la Gobertange. En outre, les pierres de recouvrement, cheminées, corniches et tourelles ont été identifiées en pierre de Brauvillier⁵.

Vue permettant de percevoir clairement la façade d'origine du XIV^e siècle, plus claire, et la partie construite en style néo-gothique par H. Beyaert en 1870, plus foncée et plus jaune (B. Beume, 2007 © Régie des Bâtiments)

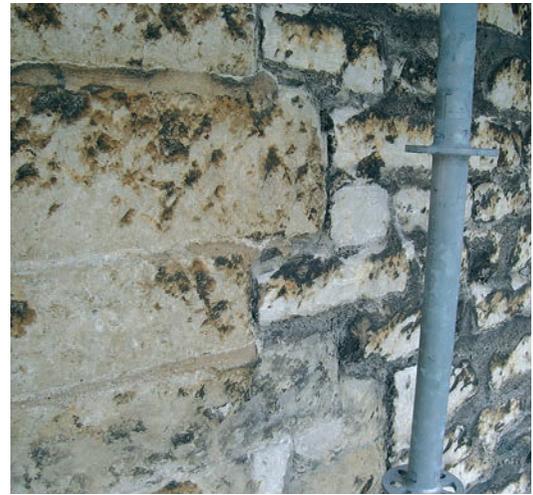
Fig. 3

Vue du raccord entre les deux parements de pierre. (B. Beume, 2007 © Régie des Bâtiments)

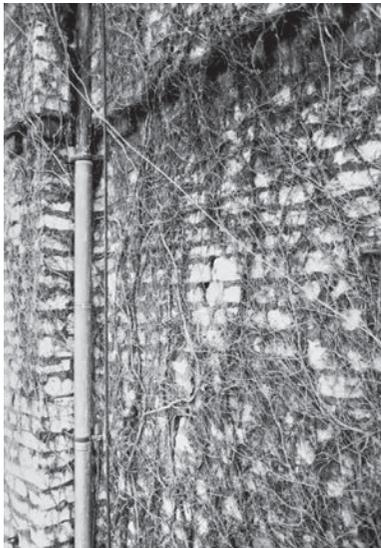
**Fig. 5**

problèmes de stabilité. Notons que peu de temps avant les travaux, un massif de vigne vierge recouvrait une bonne partie de la façade est. Il fut enlevé au grand regret de certains riverains qui appréciaient la touche romantique qu'il apportait. Contrairement au lierre, la vigne vierge se colle au parement au moyen de sortes de petites ventouses, sans pénétrer dans les joints. Hormis quelques adhérences végétales millimétriques, aucun dommage n'est à mettre au compte de l'ancienne vigne vierge. Ses souches ont été finalement enlevées par l'Institut Bruxellois pour la Gestion de l'Environnement (IBGE) en septembre 2009. Bien que peu destructrice, la vigne vierge constitue un obstacle à l'entretien et au contrôle du parement en pierre (fig. 5).

La vigne vierge sans ses feuilles sur le parement la porte de Hal. (©MRBC)

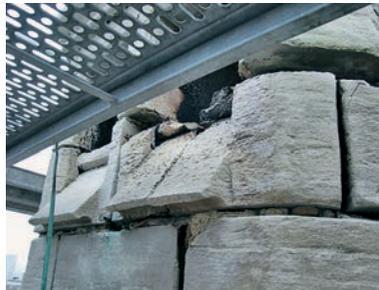
**Fig. 6**

Plus localement, d'autres altérations furent mises en évidence. Dans le cas des deux anciennes cheminées, la stabilité était devenue précaire en raison de la corrosion des anciens ancrages en acier et de l'éclatement des pierres au

Une des cheminées culminant sur les façades à pignons après nettoyage. (B. Beaume, 2007 © Régie des Bâtiments)

niveau des jointures consécutif à cette corrosion (fig. 6). Côté Saint-Gilles, une très longue fissure traverse verticalement toute la façade depuis la voûte de l'ancien passage jusqu'à la réhausse du XIX^e siècle (fig. 7). Cette fissure atteint plus de 10mm de large par endroits et, en son sommet, la clef de voûte de la grande bretèche centrale avait glissé de

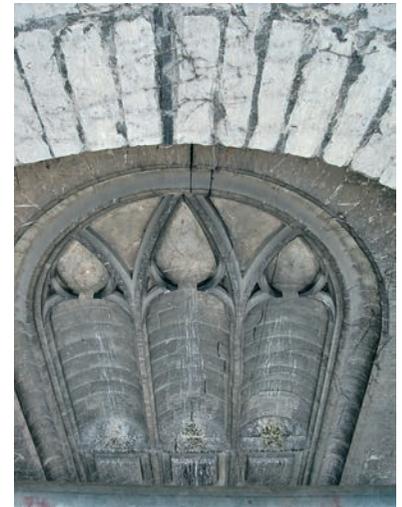
**Fig. 7**

La fissure visible sur la façade sud, avant nettoyage. (B. Beaume, 2007 © Régie des Bâtiments)

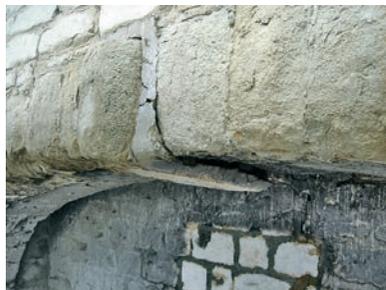
Fig. 8

plusieurs centimètres (fig. 8). Des anciennes cales en bois furent constatées autour de la clef de voûte et un mortier différent, preuve d'une tentative antérieure de consolidation et donc d'une présence très ancienne de cette fissure. Plus bas sur les glacis⁶ de la façade de Saint-Gilles, la majeure partie des

La clef de voûte sous la bretèche de la façade sud. (B. Beaume, 2007 © Régie des Bâtiments)

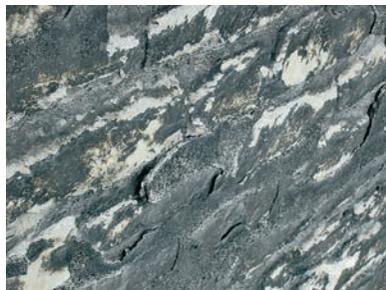
Fig. 9

Le parement en pierre de Gobertange avant nettoyage: détail du décollement des joints de mortier (2007 © Régie des Bâtiments) N.B.: La pierre de Gobertange tient son nom de sa provenance, dans l'Est du Brabant (wallon). Il s'agit une roche sédimentaire calcaire locale. Elle est caractérisée par l'alternance de minces strates de calcaire à grain fin et de calcaire gréseux.

Ce joint de mortier gris présentait une adhérence très variable d'un endroit à l'autre. Il fut constaté que son application était postérieure à la mise en œuvre de la pierre, le joint d'origine, visible plus profondément, étant effectivement blanc (fig. 10). La couleur grise fut attribuée à première vue à la présence de ciment, mais en réalité la couleur grisâtre était due à l'adjonction de charbon dans un ancien mortier à la chaux. On avait donc tenté dans le passé de trouver une homogénéité de teinte

Ce joint gris présentait un sérieux inconvénient. Son application affleurant contre la pierre retenait de l'eau de pluie ruisselant sur la façade. L'eau pénétrait peu à peu entre le mortier et la pierre ce qui aggravait ainsi le phénomène d'érosion; le joint devenant même saillant par rapport à la pierre, en accélérant de cette manière le processus (fig. 11).

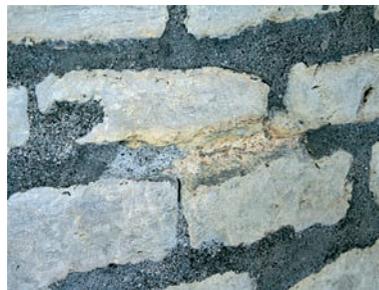
Fig. 10

Vue du joint d'origine clair sous le joint gris, après nettoyage sur le parement médiéval en pierre de Gobertange. (B. Beaume, 2007 © Régie des Bâtiments)

Les essais de nettoyage ont fait apparaître que les joints entre les pierres blanches du parement médiéval étaient de couleur grise, contrastant nettement avec la pierre nettoyée.

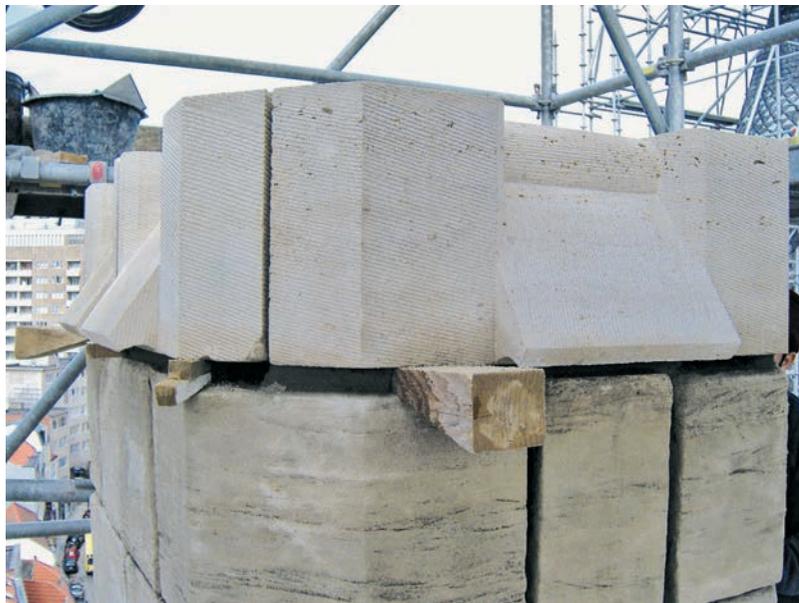
Fig. 16

Remplacement des pierres des cheminées des deux façades à pignons (B. Beaume, 2007 © Régie des Bâtiments).

l'origine (fig. 16). Durant ce remplacement, les pierres des chapiteaux furent soulevées et conservées sur place, sur la plate-forme de l'échafaudage.

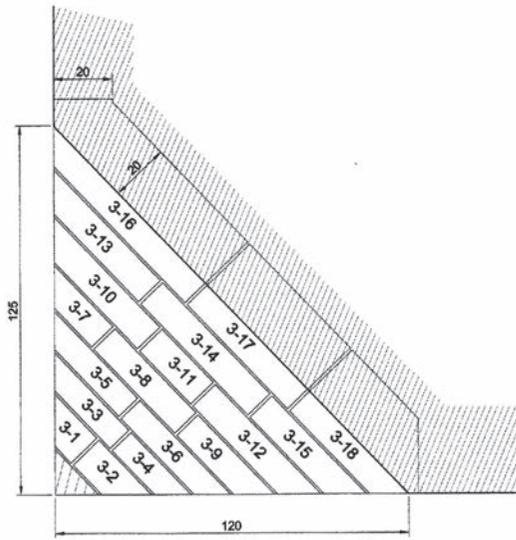
Fig. 17
Bordereau des pierres d'un des glacis à restaurer (B. Beume, 2007 © Régie des Bâtiments).

pierres devenues fortement érodées et instables fut mise au jour en cours de chantier, après le nettoyage. L'écoulement de l'eau pluviale n'étant plus assuré convenablement sur leur surface, il convenait de mettre fin au cercle vicieux de l'érosion.

Les pierres des glacis autour de l'entrée côté Saint-Gilles durent être également démontées. Leur surface complètement érodée et la présence d'anciennes réparations très hétérogènes - pierres de récupération diverses et briques - constituaient de terme en terme une menace d'effondrement de cette partie de l'ouvrage. Là aussi, un relevé précis précéda un démantèlement complet des anciennes pierres et leur remplacement par de nouvelles, dont la finition bien régulière et lisse pouvait garantir le bon écoulement de l'eau de pluie à l'avenir (fig. 17 & 18).

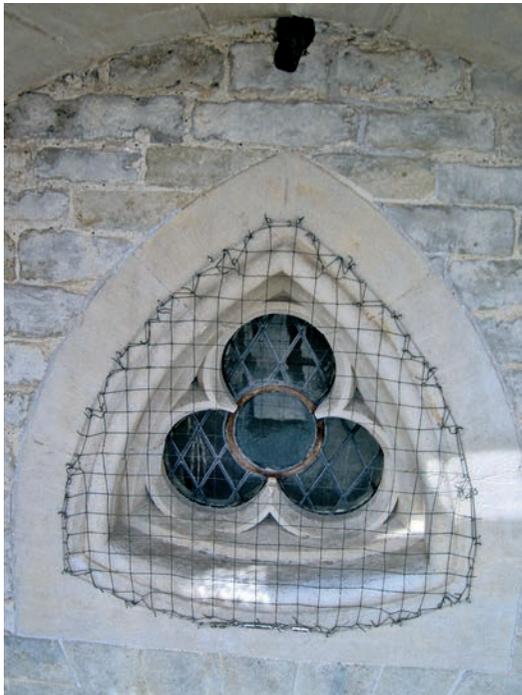
Fig. 19
Filet anti-pigeons placé devant les oculi en haut de la façade ouest (B. Beume, 2008 © Régie des Bâtiments).

Un autre problème était celui des fientes de pigeons dont l'acidité des excréments altère également la pierre. Les déjections se concentraient sur les appuis de fenêtre et au-dessous de ceux-ci. De nombreux nids de pigeons furent également repérés au-dessus de l'entrée de Saint-Gilles, entre les mâchicoulis⁷ des premier, deuxième et troisième étages et les panneaux de verre feuilleté⁸ qui les renferment.

Plusieurs dispositifs furent mis en œuvre pour empêcher les pigeons de venir se poser et nicher dans les façades.

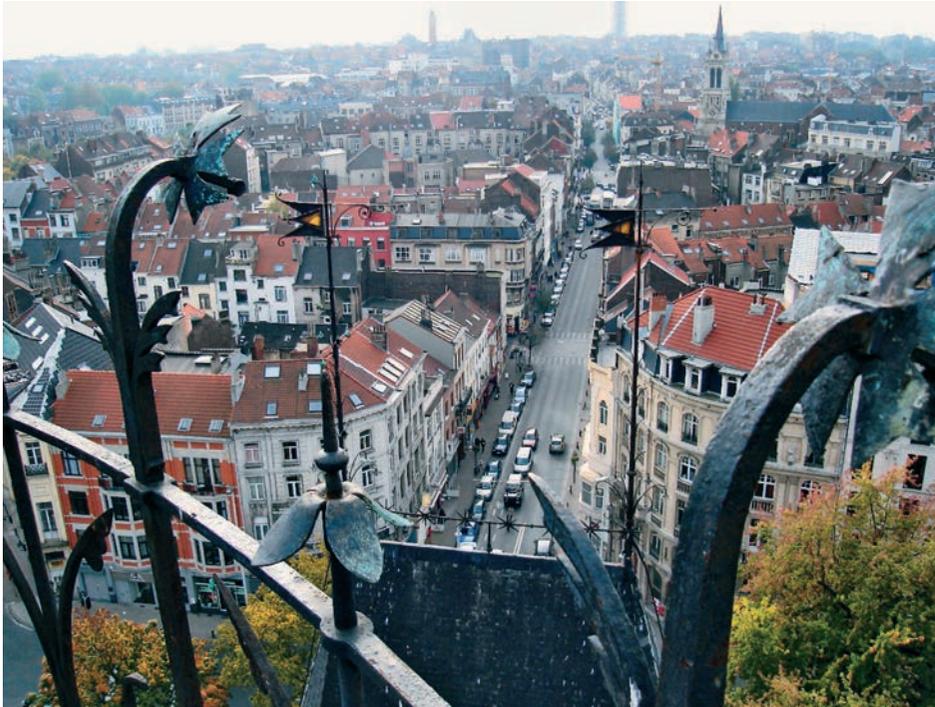
Fig. 21

La finesse de ces ferronneries de toiture conjuguée à la difficulté d'accès pour leur entretien les a rendues très vulnérables à la corrosion. On distingue trois toitures avec chacune un ensemble en fer forgé propre:

Vue du couronnement du toit de la bretèche côté sud après restauration (B. Beaume, 2008 © Régie des Bâtiments).

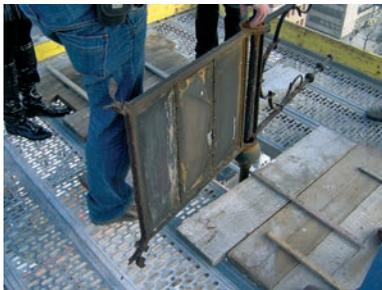
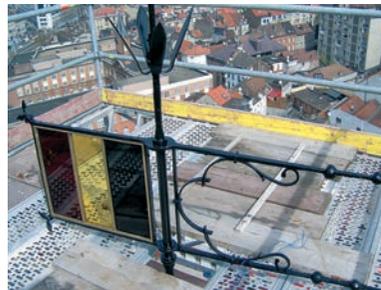
Fig. 22a et 22b

Cette flèche comporte un drapeau belge en guise de girouette (fig. 22a, b). Les couleurs sont rendues par trois panneaux de verre coloré. Cette girouette était très endommagée; les vitraux fen-

endus, les axes et supports extrêmement usés. Le long du mât, sous la girouette, on trouve trois rangs de six fleurs de lys en bronze disparus dans leur totalité. Seules leurs bases subsistaient.

Flèche de la toiture de la tour d'escalier, élévation nord : Le «drapeau-girouette» avant (a) et après (b) restauration (B. Beaume, 2008 © Régie des Bâtiments).

1° Les girouettes de la tour d'escalier et côté Saint-Gilles furent démontées. Pour celles de la toiture centrale, leur état était tel qu'il fut jugé préférable de les consolider en les maintenant fixes.

2° La «mise à blanc» par sablage des ferronneries et le nettoyage des éléments en bronze.

3° Les réparations des aciers corrodés et remplacements des pièces endommagées.

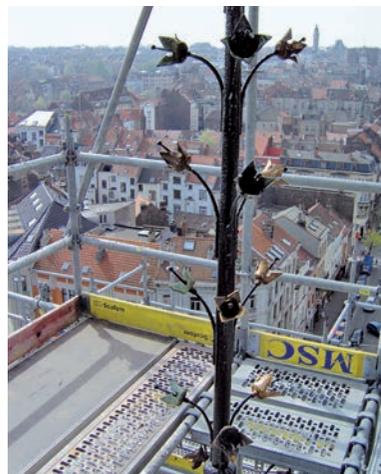
Fig. 23

3° La toiture qui domine l'avant-corps côté Saint-Gilles présente, elle, deux flèches surmontées elles aussi de drapeaux belges en guise de girouette, et elles aussi figées dans la rouille. Sur les mâts de ces flèches près de la moitié des fleurs de lys en bronze ont subsisté (fig. 23).

Détail de la reconstitution des fleurs de lys en bronze après restauration (B. Beaume, 2008 © Régie des Bâtiments).

4° La reproduction des fleurs de lys en bronze disparues et leur mise en œuvre sur les mâts.

Bien que la philosophie de la restauration ne fût pas la restitution complète de tous les éléments disparus, il est apparu plus judicieux de reconstituer les fleurs de lys disparues afin de rendre la cohérence d'origine à l'ensemble des flèches en fer forgé.

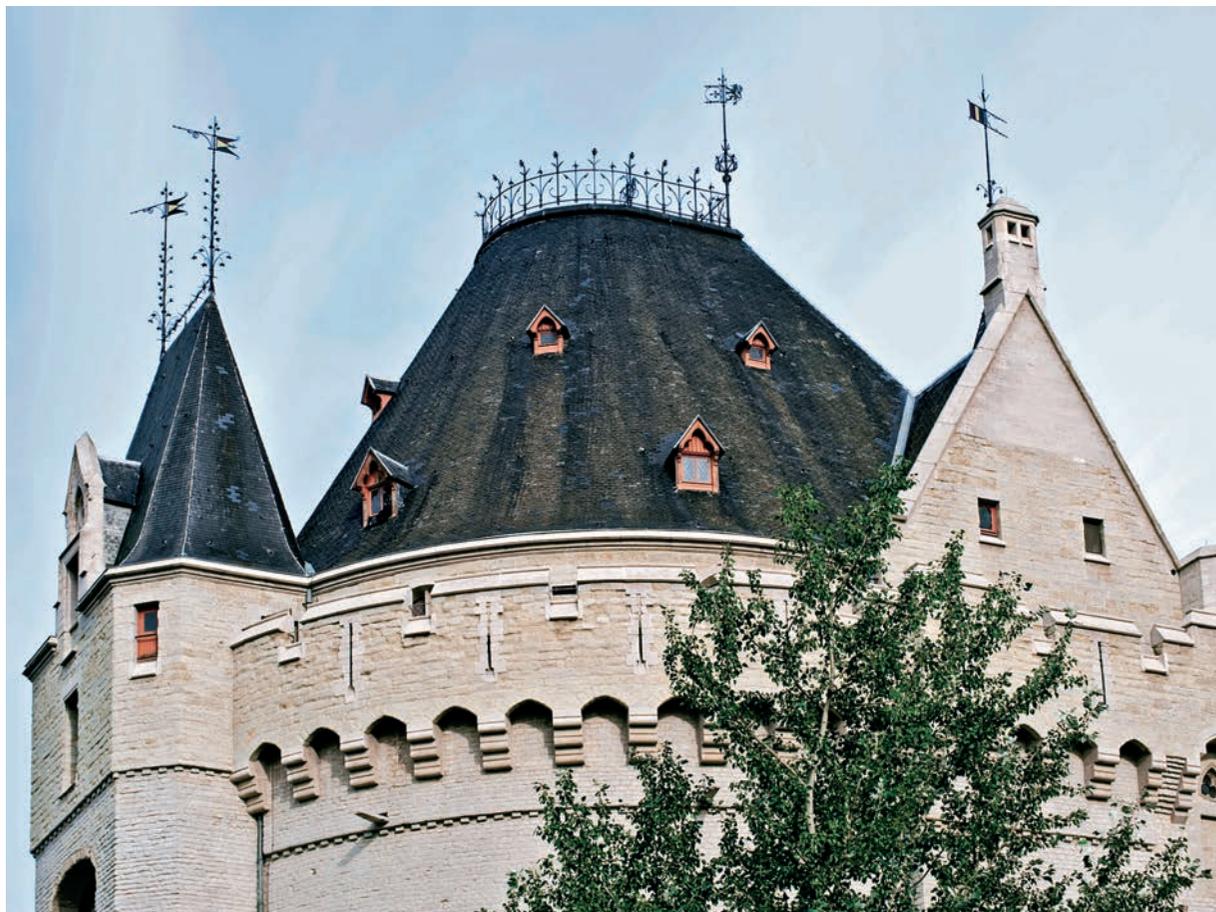
Fig. 24

Vue de la toiture de la porte de Hal qui devra être restaurée en 2012-2013 (© MRBC).

avancé que prévu. Les ardoises les plus anciennes étaient devenues beaucoup trop friables pour être manipulées et les pattes de fixation en cuivre étaient tellement corrodées qu'elles cassaient au premier mouvement. Les menuiseries de toitures en bois ont également révélé la nécessité d'appliquer un traitement de surface au minimum et aussi des réparations par endroits. Face aux suppléments déjà pris en compte, il fut renoncé à exécuter ces postes et il fut décidé de les inclure dans une prochaine et ultime phase de restauration qui devrait être étudiée et planifiée afin de garantir une intervention durable et dans les règles de l'art.

Les dernières intempéries de 2011 ont encore aggravé les dommages à la toiture. À la suite de chute d'ardoises, la Régie des Bâtiments a relancé l'étude au printemps 2012.

La toiture et les menuiseries à restaurer sont toutes des éléments de construction ajoutés lors des travaux menés par Henri Beyaert (fig. 24). Grâce à la conservation de son cahier des charges, nous connaissons la plupart des matériaux prévus et leur mise en œuvre. Bien entendu, ce document n'atteste pas de l'état après exécution et encore moins de la situation actuelle. La couverture notamment avait été prévue à l'époque avec des ardoises clouées; elle présente aujourd'hui un système de fixation par crochet. Ce cahier des charges, qui devrait en toute logique
