# BRUXELLES PATRIMOINES

Décembre 2017 | N° 025

Dossier **CONSERVATION EN CHANTIER**

## IMPRESSIONS DE CHANTIER

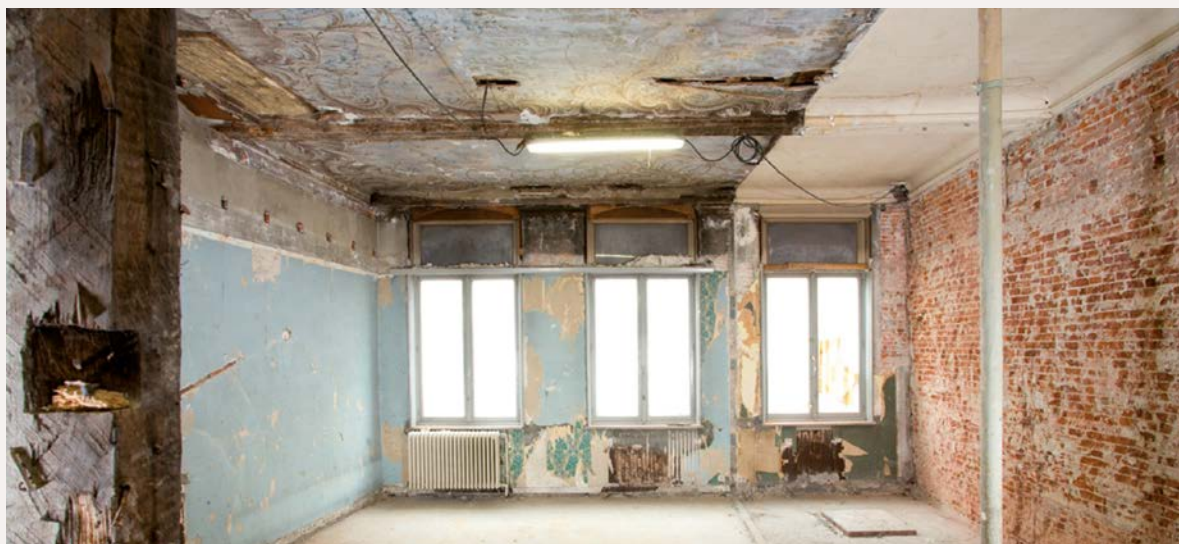
Vue du plafond avant sa restauration (© KIK-IRPA, Bruxelles).

accrochées à des gîtes en bois. Est alors mis à jour un plafond sous-jacent d'allure 1900 déjà surpeint et qui avait été percé pour permettre l'accrochage des structures ajoutées plus récemment. S'il formait déjà une belle surprise, il ne constituait pourtant pas l'ultime rebondissement des découvertes à ce niveau : en effet, à travers les trous, on pouvait encore distinguer, quoique fort difficilement, les fragments des motifs d'un autre plafond caché plus ancien.

En conséquence, il fut décidé de le restaurer et l'IRPA fut donc à nouveau appelé pour l'étudier et déterminer les interventions de remise en état<sup>2</sup>. Un tiers environ du plafond avait été surpeint marquant une sorte de corridor ; deux trémies d'escalier avaient été creusées dans le plafond emportant les décors et leurs supports ; les zones enrobant les poutres avaient aussi disparu. On dut encore tenir en compte des fissures ; des problèmes d'adhésion entre l'enduit et le support dans plusieurs zones ; du mauvais état de conservation de la couche picturale qui était devenue poussiéreuse et de la présence de petites lacunes ou d'auréoles qui signifiaient la trace d'anciennes infiltrations. Des tests furent exécutés pour mettre au point des techniques destinées à remédier à chacune de ces altérations. En même temps, le projet d'architecture évolua pour mieux s'intégrer dans le nouvel environnement mis au jour. Un conservateur-restaurateur<sup>3</sup> fut chargé de ces opéra-

tions de restauration/reconstruction. Un débat important a nimbé la question du traitement d'intégration des grandes lacunes et de la zone surpeinte dont le dégagement ne s'est pas avéré concluant (travail très long pour un résultat mitigé). L'IRPA, soucieuse de maintenir l'attention sur les parties originelles de manière à ne pas la déplacer sur l'intervention contemporaine et respectueuse de déontologie (intervention de conservation – restauration à effectuer par un conservateur – restaurateur / intégration des grandes lacunes à prendre en charge par un peintre décorateur), prônait une attitude prudente visant à réévaluer systématiquement la suite des opérations sur base des résultats obtenus après chaque phase du traitement. Pour finir, le conservateur-restaurateur, maîtrisant la technique de *tratteggio* acquise au cours d'autres chantiers, s'est chargé de réaliser lui-même le traitement des grands manques avec cette technique particulière.

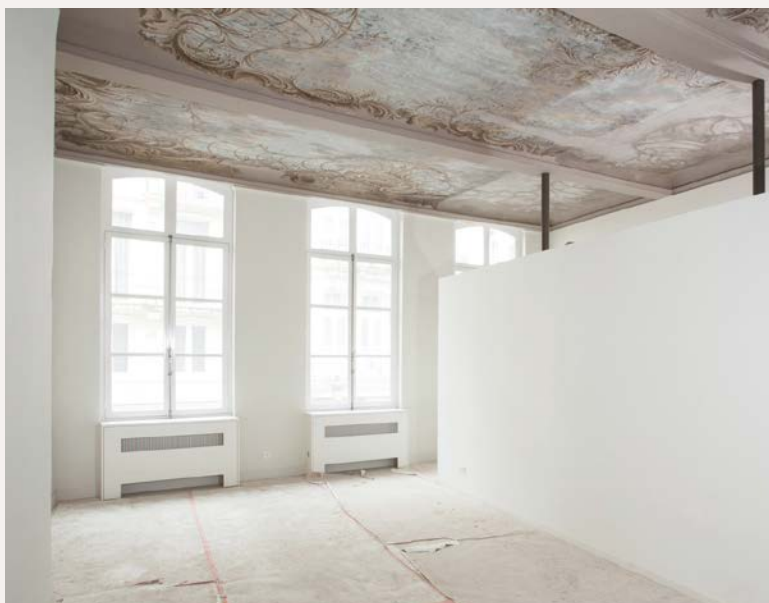
Vue du plafond après sa restauration. Le corps de la cheminée, à gauche, qui avait disparu a été reconstitué. La zone éclairée par les deux fenêtres de gauche accueille le salon de l'appartement ; l'espace à droite, derrière la cloison, sert de chambre à coucher. La partie plus claire du plafond, à droite, était celle surpeinte qui a été retouchée au *tratteggio*. (© KIK-IRPA, Bruxelles).

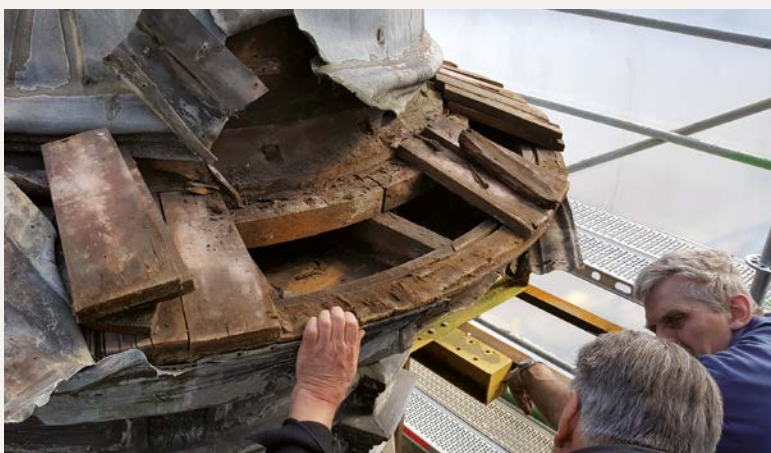
Démontage de la couverture en plomb (© SPRB).

lement ce lanterneau et le remettre en place, pour rendre la construction à nouveau complète. En avril 2017, lors du démontage de la couverture en plomb du lanterneau, on a retrouvé un petit billet (une « capsule témoin »), en bon état et daté du 2 mars 1904.

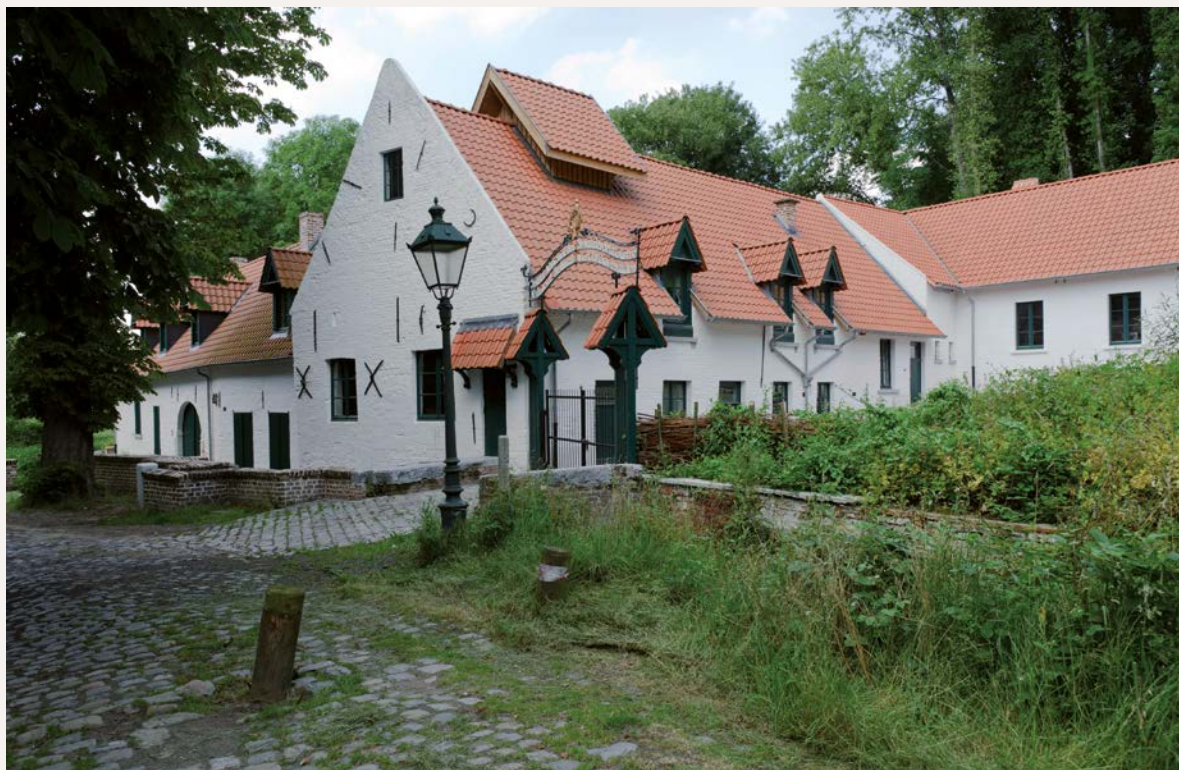
Le Moulin de Nekkersgat après restauration (A. de Ville de Goyet, 2017 © SPRB).

première réunion de janvier que nos craintes sur l'aspect « fleur de coin » du moulin s'évanouissent définitivement. Partout, on voit les premières traces d'une patine nouvelle qui s'installe : des mousses sur les tuiles et certains murs fort exposés, des feuilles d'arbre en décomposition au sol de la cour et déjà, des épaufrures dans le badigeon (nous savions qu'il faudrait répéter l'opération dans les deux ans).

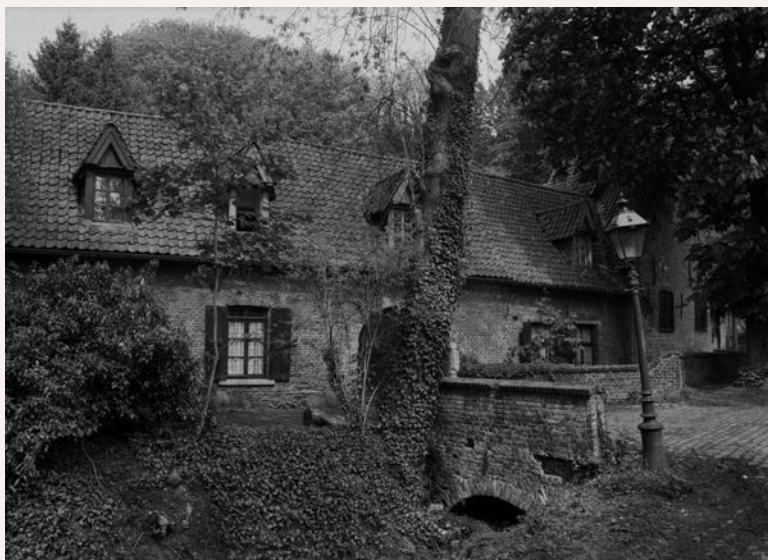
Le chantier débute par de grands démontages : ce sont d'abord les couvertures de toiture, puis les portes et fenêtres qui sont restaurées en atelier. Dès les premiers coups de bistouri, les lésions internes apparaissent : les charpentes sont dans un triste état, les maçonneries, à peu près partout, à l'intérieur comme à l'extérieur ne tiennent que par habitude. Certaines ont été minées par la pluie, d'autres par la nappe phréatique. Les planchers sont irrécupérables. Le mur de clôture de la cour, attaqué par les racines des arbres du parc, nous joue bien des tours, à feindre la santé puis à s'effondrer au premier orage... Toutes les semaines, la direction de chantier doit se résigner pragmatiquement à la reconstruction de ce qui lui tombe en poussière dans les mains... De luxueuses briques cuites au four de campagne sont mises en œuvre par Maître Etienne, le maçon qui va, pratiquement à lui seul, en un peu plus de deux ans, reconstruire la maçonnerie du moulin.

Le Moulin de Nekkersgat avant restauration (A. de Ville de Goyet, 2002 © SPRB).

Les plus anciennes photographies connues du moulin montrent par endroits des restes de badigeon délavés sur certaines façades. Avant la restauration, c'est tout à la terre cuite nue qu'il se présente à nous. Pensez donc, « de si belles briques, de si belles pierres, vous n'allez quand même pas les peindre ». Mais si, mon bon monsieur, tout sera badigeonné, chaulé, blanchi. D'abord parce que ça va protéger des briques qui ont 300 ans (celles que l'on n'a pas remplacées) et correspondre à la réalité historique supposée d'un moulin en activité, régulièrement entretenu et repeint par son exploitant.

Malgré la meilleure volonté du monde et les grandes compétences de tous les intervenants, certaines « promesses » ne peuvent être tenues... Impossible de demander aux couvreurs de recréer une toiture ondulée aux rangs de tuiles désalignés, impossible de reconstituer la pente avachie de la coiffe du treuil, impossible d'imprimer aux lucarnes cet aspect décati si sympathique, impossible de travailler ces rives cimentées avec des matériaux neufs sans qu'elles paraissent grossières et sales ; il faudra les coffrer bien droites.
