BRUXELLES PATRIMOINES

LA RESTAURATION DU *CHEVAL MARIN*

REVALORISATION
D'UN BÂTIMENT
TÉMOIN DU VIEUX
QUARTIER PORTUAIRE

MANUELA CORE
CHEF DE PROJET, ÂRTER ARCHITECTES

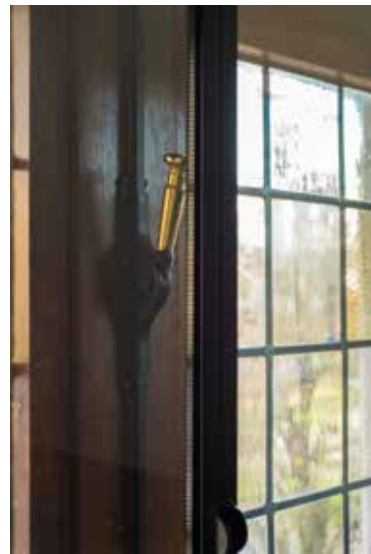
Fig. 5
 Vue intérieure, châssis métalliques (photo de l'auteur, 2017).

Pour diminuer la déperdition de chaleur et augmenter le confort thermique, des châssis en acier thermolaqué (fig. 5) ont été placés à chaque étage en doublage des châssis d'origine. Pour des raisons de sécurité, l'intégration d'un vitrage feuilleté a été réalisée au niveau des portes d'entrée, où les vitrages avaient disparu. Ces interventions ont été étudiées pour s'intégrer sans modifier la lecture de l'ensemble des façades.

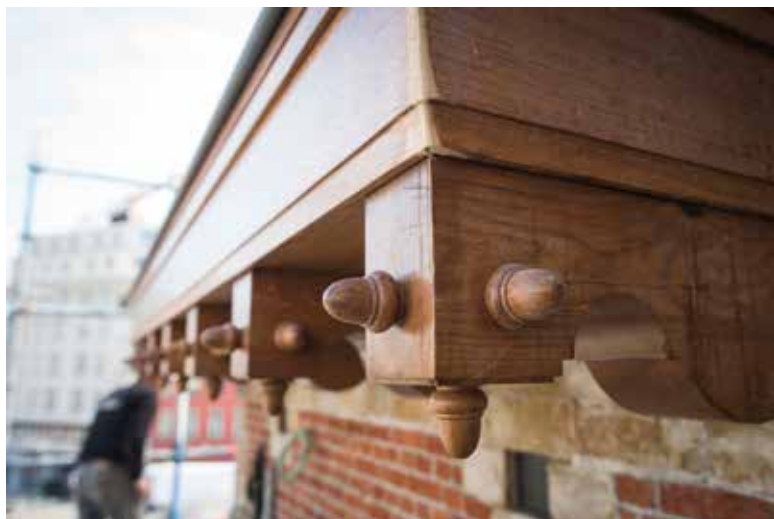
Fig. 6
Vue de la corniche à corbeaux décorés (photo de l'auteur, 2017).

L'imposante corniche à corbeaux décorés était dans un état de dégradation tel qu'elle a nécessité une restitution intégrale. L'ensemble, en chêne, a été reconstitué tout en respectant les profils des éléments

– corbeaux décorés, blochets, plafond, frise, menuiserie du chéneau (fig. 6). Pour le revêtement du chéneau, ainsi que pour les nouvelles descentes d'eaux pluviales avec dauphin en fonte, le quartz-zinc a été choisi.

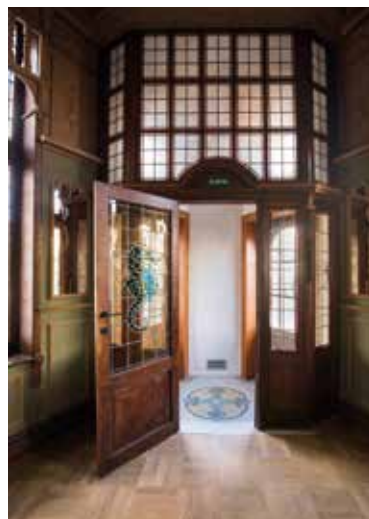
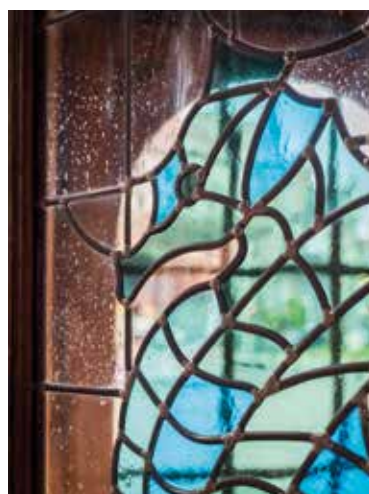
Fig. 7a et 7b
Sas d'entrée et détail du vitrail contemporain (photo de l'auteur, 2018).

Le démontage du faux-plafond a aussi permis de restituer l'éclairage naturel, provenant des œils-de-bœuf des portes d'entrée, précédemment condamnés. Étant donné que les vitraux des menuiseries intérieures avaient disparu, il a été décidé, en concertation avec la Direction du Patrimoine culturel (anciennement Direction des Monuments et Sites) et le maître d'ouvrage, d'installer le même type de vitraux sous-plomb que dans le corps supérieur. Pour la porte, un vitrail contemporain orné d'un motif en forme de « cheval marin » a été créé, en l'honneur du bâtiment (fig. 7a et 7b).

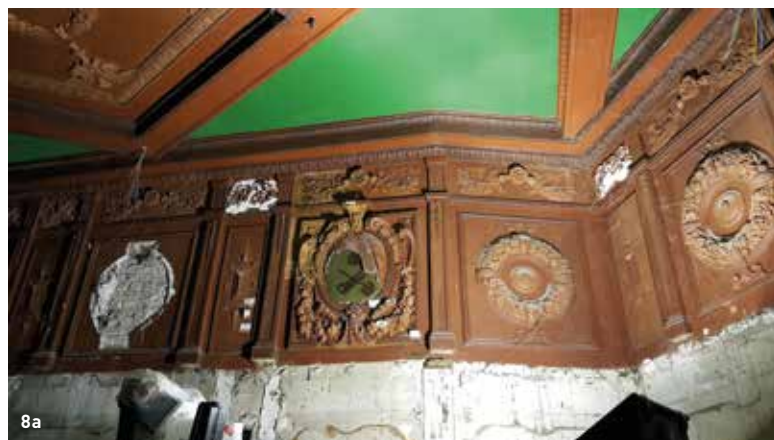
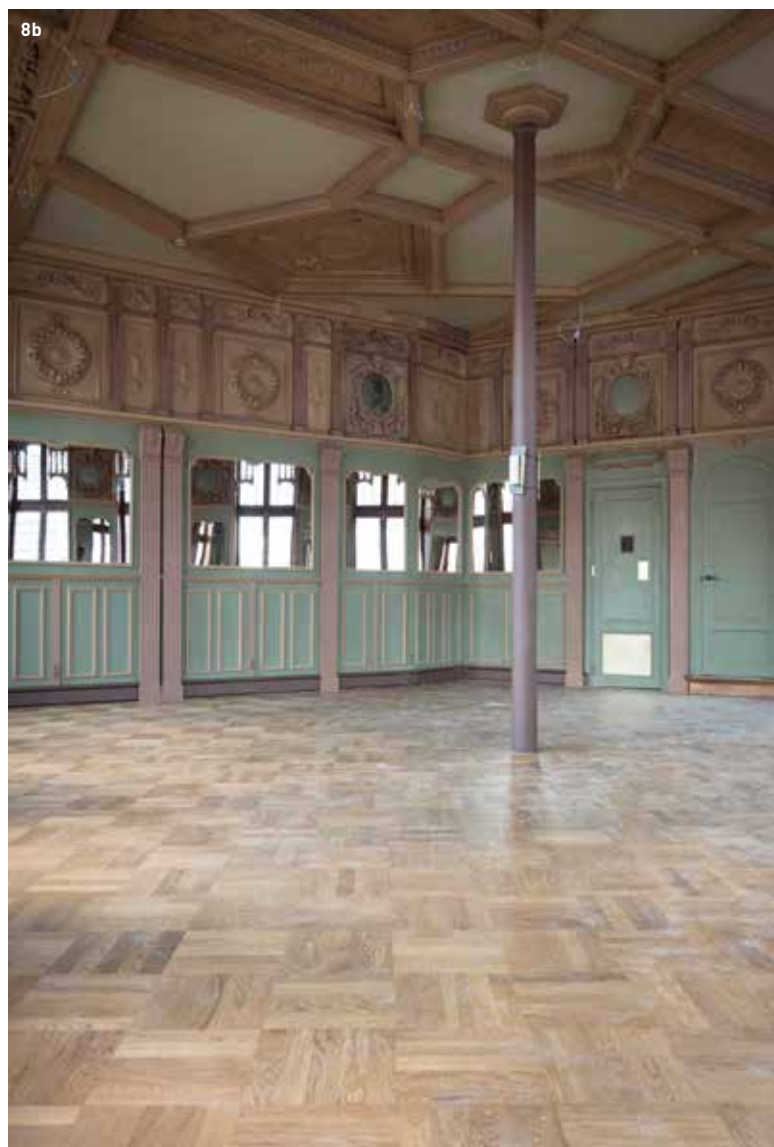
Fig. 8a et b

Décor intérieurs avant et après restauration (photos de l'auteur, 2017-2018).

Le hall d'entrée donne accès à la salle décorée d'inspiration éclectique, pièce maîtresse de la nouvelle brasserie. Celle-ci, ayant subi de nombreuses dégradations, notamment l'arrachage des décors et des miroirs, nécessitait une restauration minutieuse. D'importantes études préliminaires et une recherche approfondie en archives ont été effectuées, permettant de restituer à l'identique des éléments disparus, ainsi que du parquet en bois. Un médaillon d'origine, remis dans son état initial par les restaurateurs, a été conservé comme témoin du passé (fig. 8a et 8b).

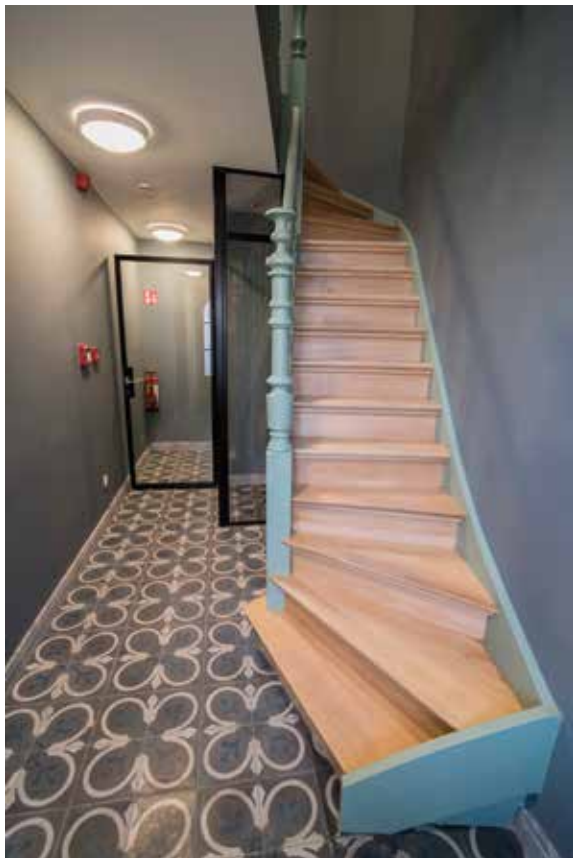
Fig. 9
Vue de l'entrée privative [photo de l'auteur, 2018].

port à la situation existante pour permettre la pose d'un escalier métallique (tôle d'acier pliée) donnant accès aux caves privatives et l'ajout d'un ascenseur à l'emplacement de la trémie existante (afin de limiter autant que possible son impact sur les structures d'origine) (fig. 9).

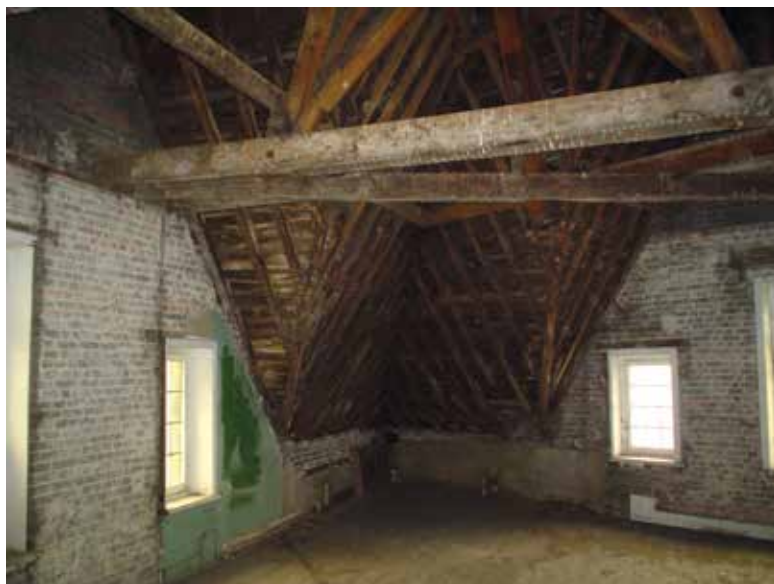
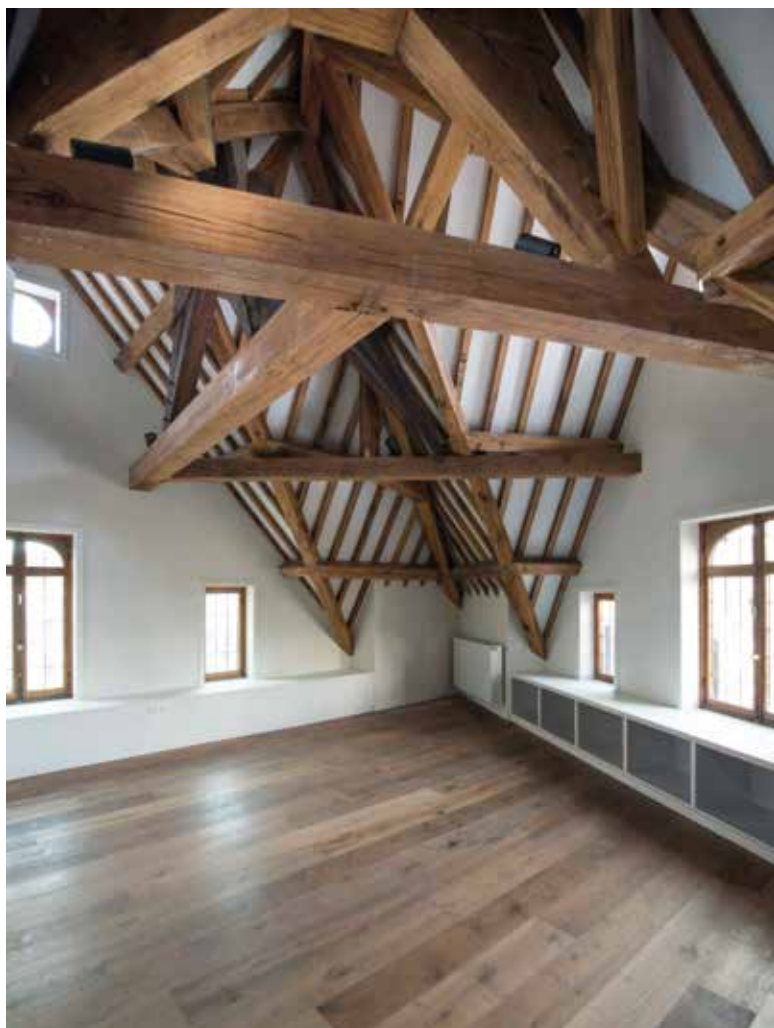
Fig. 11a et 11b

La charpente, avant et après les travaux de restauration (photos de l'auteur, 2017-2018).

Dans les combles, le démontage et le réassemblage des éléments à tenon et mortaise, en chêne raboté du XVII^e siècle, a permis de rendre sa majesté à la charpente, qui présente un intérêt patrimonial majeur. Le relevé minutieux et l'examen complet des pièces ont permis de récupérer la plupart des éléments sains, et de procéder à un démontage soigneux et sans aucune découpe. L'ensemble des chevilles et des assemblages ont été vérifiés, ils n'ont été recalés et remplacés qu'en cas d'absolue nécessité. Les éléments d'origine récupérés ont été réinsérés méticuleusement dans la charpente reconditionnée (fig. 11a et 11b). Afin d'apporter un éclairage naturel dans chaque pièce, des tabatières ont été incorporées aux versants internes et les baies des grands pignons ont été rétablies.
