# BRUXELLES PATRIMOINES

Avril 2019 | N° 030

# LE *PATCH REPAIR* AU CHEVET DE L'ÉGLISE SAINTE-SUZANNE

## PLAIDOYER POUR UNE RESTAURATION MICROCHIRURGICALE DES BÉTONS

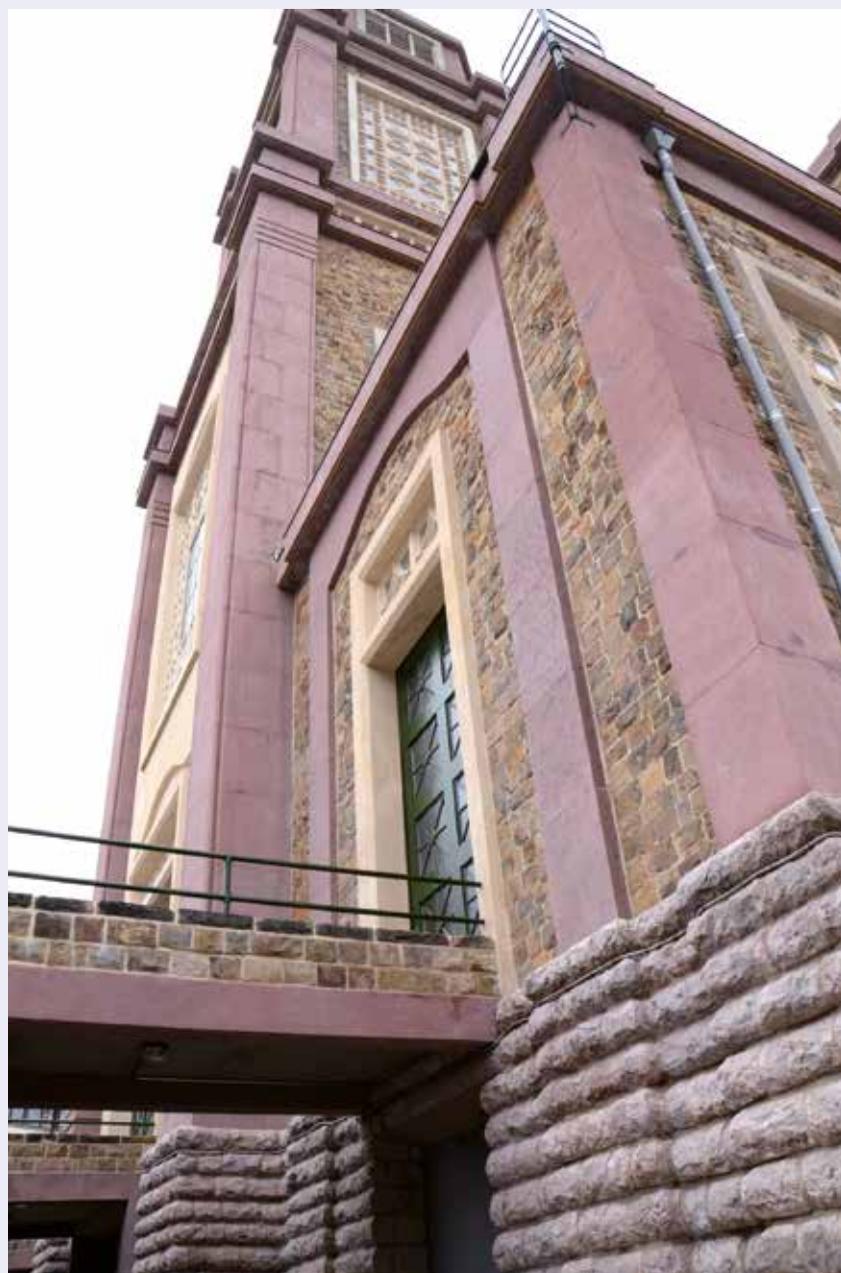
**Fig. 1**

L'église Sainte-Suzanne restaurée. La visibilité des réparations locales (*patch repairs*) sur le béton rouge varie encore selon l'humidité de l'air. Grâce au design des mortiers de réparation, cet effet doit disparaître (G. Stegen, 2019 © ARSIS)

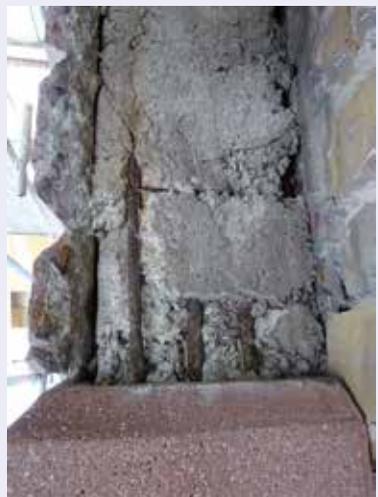
- à la faible profondeur des armatures ;
- à la présence de vides locaux autour des armatures ; ces nids de gravier se créent à l'endroit des reprises des coulées, entre les armatures peu espacés, en surface du béton décoffré ou à l'arrière des coffrages perdus (fig. 2) ;
- aux différences de la qualité du béton entre les zones au-dessus et au-dessous des joints de reprise des coulées ;
- aux conditions de mise en œuvre, visant à diminuer le facteur eau/ciment (mortier relativement sec et grandes quantités de granulats).

**Fig. 2**  
 Nids de gravier et vides derrière les coffrages perdus en béton armé. Eglise Sainte-Suzanne (G. Stegen, 2017 © ARSIS).

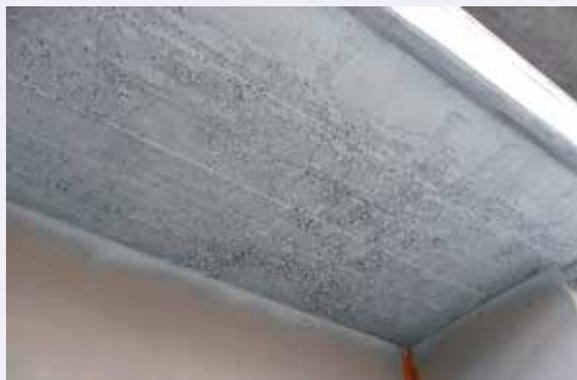
**Fig. 3**  
Balcon de la Résidence de la Cambre après application de la protection cathodique par une anode galvanique sacrificielle en zinc projeté [G. Stegen, 2008 © ARSIS].

- > Méthode électro-chimique :
  - La ré-alcalinisation du substrat (passivation de l'acier) (fig. 3) ;
  - La protection cathodique de l'armature par courant imposé ou par anode sacrificielle, galvanique (immunisation de l'acier) (fig. 4 et 5) ;
  - Ces procédés comportent cependant certains risques de courants dits vagabonds, de

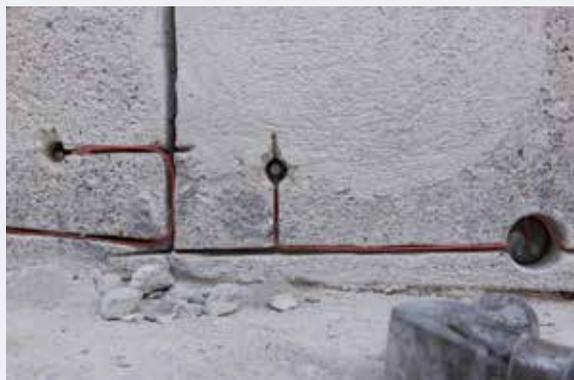
**Fig. 4**  
Limiter les dégâts lors de l'installation d'une protection cathodique en utilisant des connections visées, et en les réduisant aux armatures situées dans du béton carbonaté [G. Stegen, 2017 © ARSIS].

discontinuité électrique ou d'une réaction possible alcali-silice. Il faut cependant intervenir le plus finement possible, en réduisant les armatures à connecter aux seuls endroits carbonatés.

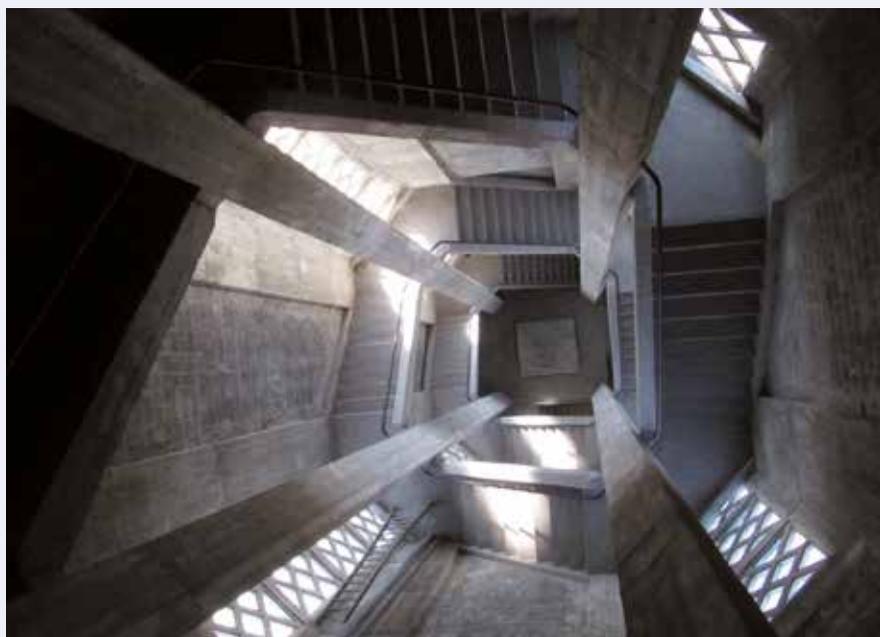
**Fig. 5**  
Le béton armé de la tour de l'église Saint-Jean-Baptiste, conservé au moyen de *patch repair*, suivi de ré-alcalinisation électro-chimique [G. Stegen, 2014 © ARSIS].

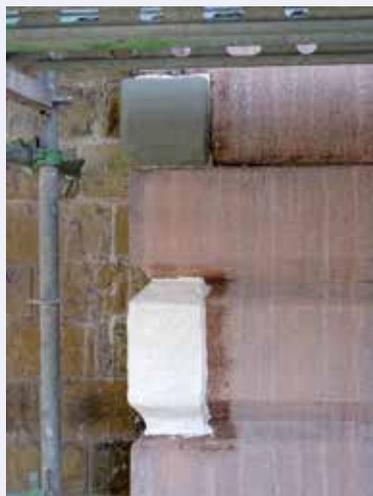
**Fig. 6**  
Des réparations locales (*patches*) coffrées et coulées (Église Sainte-Suzanne. G. Stegen, 2017 © ARSIS)

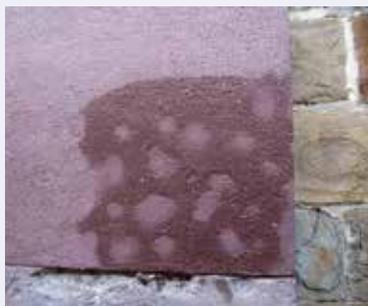
**Fig. 7**  
Au début, les réparations locales (*patches*) absorbent encore plus vite l'eau en surface (G. Stegen, 2016 © ARSIS)

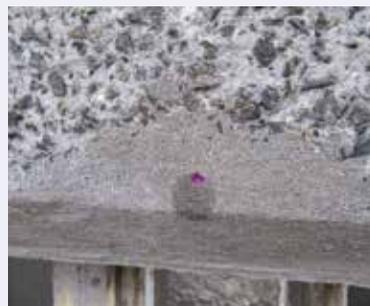
L'église a fait l'objet de trois vagues de réparation dans le passé. Des réparations datant de l'époque de la construction caractérisées par l'utilisation de mortiers de réparation hydraulique, l'absence d'armature à l'arrière des réparations, une matière de réparation peu carbonatée et somme toute une assez bonne tenue dans le temps (fig. 8). Des réparations d'il y a une cinquantaine d'années signalées par la présence d'armature à l'arrière des interventions, une matière peu carbonatée et une tenue plutôt variable dans le temps. Enfin, des réparations d'il y a vingt ou trente ans repérées par l'utilisation visible de mortiers à résines époxy (débordement et jaunissement de la couche d'accrochage), le développement de rouille expansive sur les armatures à l'arrière des interventions

**Fig. 8**  
Un *patch repair* traditionnel, réalisé il y a plus de 80 ans, encore en bon état (Église Sainte-Suzanne. G. Stegen, 2010 © ARSIS)

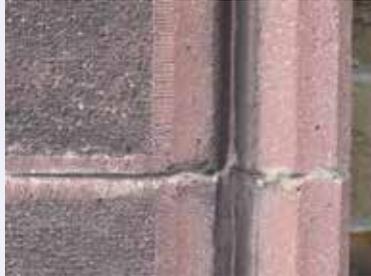
**Fig. 10**  
Le relief et la lasure originelle (G. Stegen, 2010 © ARSIS).

de la couleur (en situation sèche et mouillée), densité, facteur eau/ciment, porosité, vitesse de prise et plasticité pour concocter le mélange adéquat. La restauration de la finition ciselée et bouchardée des bétons rouges présente l'avantage d'atténuer les différences de couleur des patch repairs par rapport à la surface d'origine (fig. 10 et 11).

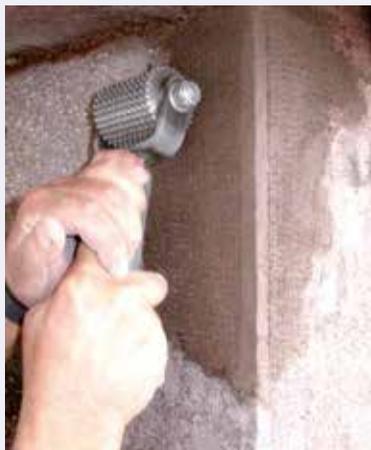
**Fig. 11**  
La restauration du relief dans un patch repair local frais avec des outils développés ad hoc (G. Stegen, 2016 © ARSIS).

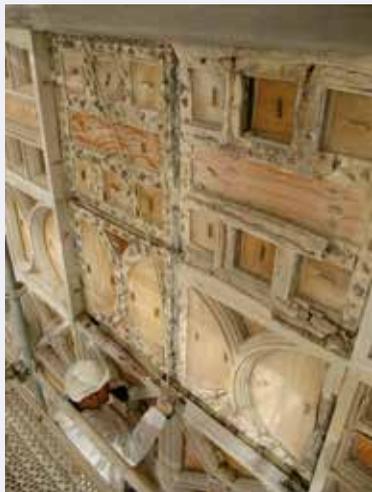
La dégradation des claustrés est de loin la pathologie la plus importante et problématique du monument. À la suite de la rouille expansive sur les armatures des claustrés et les armatures de montage des claustrés, de très nombreuses ruptures se sont produites, surtout dans les façades exposées aux pluies. Les dégradations se concentraient principalement autour des plats en acier dur, utilisés comme armature. Pour les moitiés extérieures trop abîmées, il a été décidé de procéder au remplacement de la moitié extérieure, en laissant la moitié intérieure en place (fig. 12) ; des réparations locales pour les autres claustrés accompagnées d'une protection cathodique (fig. 5). L'injection des creux entre, et dans les claustrés à l'aide d'un mortier alcalin (fig. 15) achève l'intervention sur la matière avant la remise en place des châssis métalliques restaurés, le placement des verres extérieurs et le remontage des grands vitraux également restaurés (fig. 16).

**Fig. 12**  
Reconstitution de la moitié extérieure d'un cloître, laissant les vitraux en place dans la moitié intérieure (G. Stegen, 2017 © ARSIS).

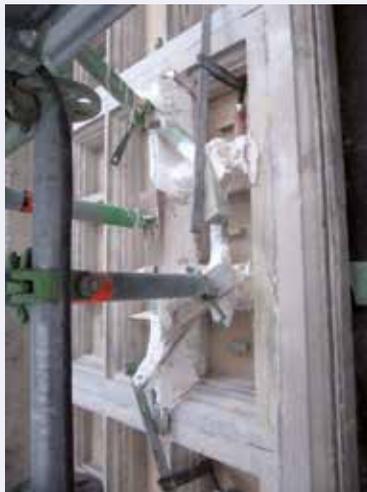
**Fig. 13**  
Un patch repair coffré et coulé sur un cloître de l'église Sainte-Suzanne (G. Stegen, 2015 © ARSIS).

Les patches sur le béton armé peuvent soit être coulés (fig. 13), soit être appliqués à la truelle (fig. 14). Cette dernière méthode a été celle qui fut principalement appliquée pour la restauration de l'église Sainte-Suzanne, afin de limiter le remplacement du substrat originel en surface (l'épiderme). Pour répondre au problème d'adhérence et éliminer le retrait dans les réparations, une attention particulière fut demandée envers la préparation du substrat, et la protection du patch. Dans le même but des mortiers à liants lents ont été utilisés. Ces mortiers et les coulis d'injection ont été chargés d'inhibiteurs de rouille. La réparation locale est précédée d'une imprégnation du substrat d'un inhibiteur de rouille afin d'éviter le phénomène du *ring anode corrosion*. Un mélange fait sur mesure, précédé de nombreux essais (fig. 9) et de mises au point régulières, est appliqué en fonction de l'endroit et du contexte spécifique des réparations. Il faut tenir compte

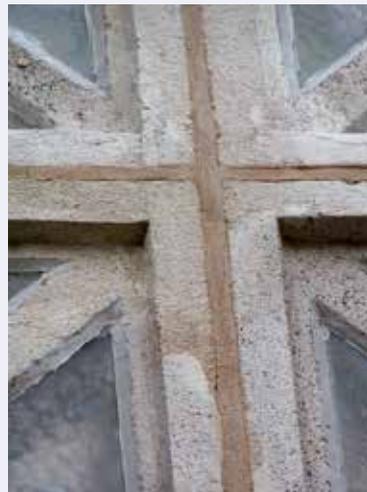
**Fig. 14**  
Un patch repair frais réalisé à la truelle sur les cloîtres de l'église Saint-Jean-Baptiste. La différence de couleur disparaîtra dans les trois mois (G. Stegen, 2007 © ARSIS).

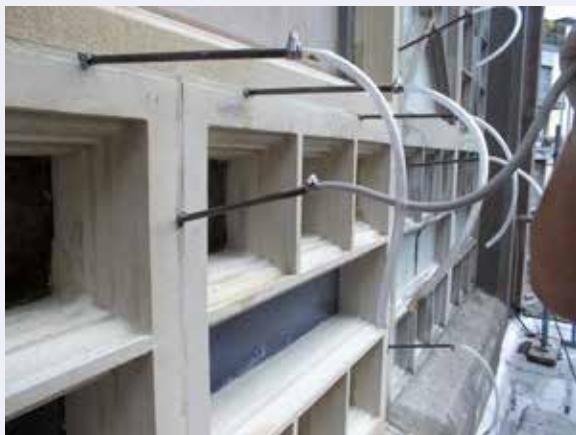
**Fig. 15**  
Injection de mortier alcalin pour remplir les vides et nids de gravier en contact avec les armatures (G. Stegen, 2018 © ARSIS).

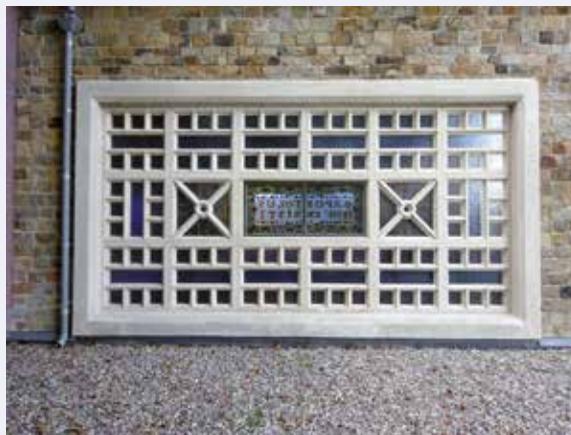
**Fig. 16**  
Cloître restauré avec verre extérieur placé et vitrail intérieur restauré et remonté (G. Stegen, 2019 © ARSIS).
