STABILITÉ ET ÉTANCHÉITÉ DES ANCIENS BASSINS DE NATATION RÉNOVATION DES PISCINES D'IXELLES ET DE SAINT-JOSSE-TEN-NOODE

CÉLINE VANDEWYNCKEL

INGÉNIEURE-ARCHITECTE, BUREAU AAC – ARCHITECTURE

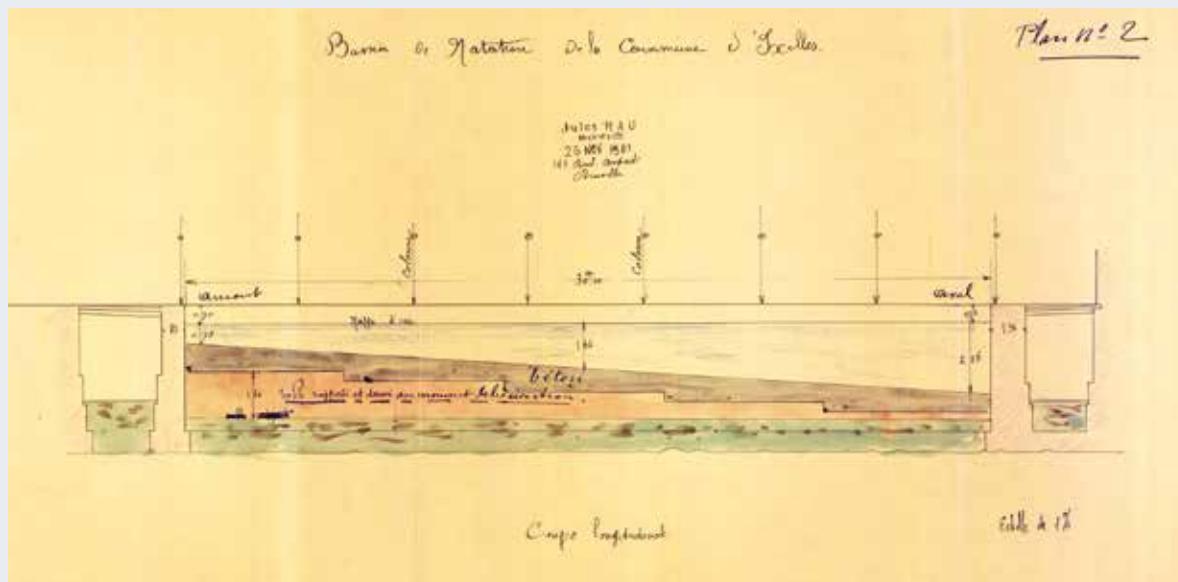
Fig. 2

À l'origine, la cuve de la piscine d'Ixelles est formée d'une dalle de fond posée sur un remblai instable et réalisée en béton non armé et les murs des parois réalisés en maçonnerie, tout comme les plages qui entourent le bassin (fig. 2). Dès son premier remplissage en 1903, la dalle craque sous la pression de l'eau : « le bassin [...] rempli d'eau se vide en 24 heures »¹. La firme Hennebique (M. Deblon) procède alors à l'inspection de l'état du bassin et constate une crevasse au milieu de la dalle du fond, celle-ci s'étant brisée en deux. Le diagnostic révèle aussi un décollement entre

2. *Ibidem* : « la lézarde longitudinale du radier en béton montre que sous la poussée des terres et de l'eau les murs du bassin ont cédé entraînant avec eux d'abord par frottement et ensuite par le tassement du sol dans leur voisinage, le radier lui-même en le brisant au milieu où il restait appuyé ».

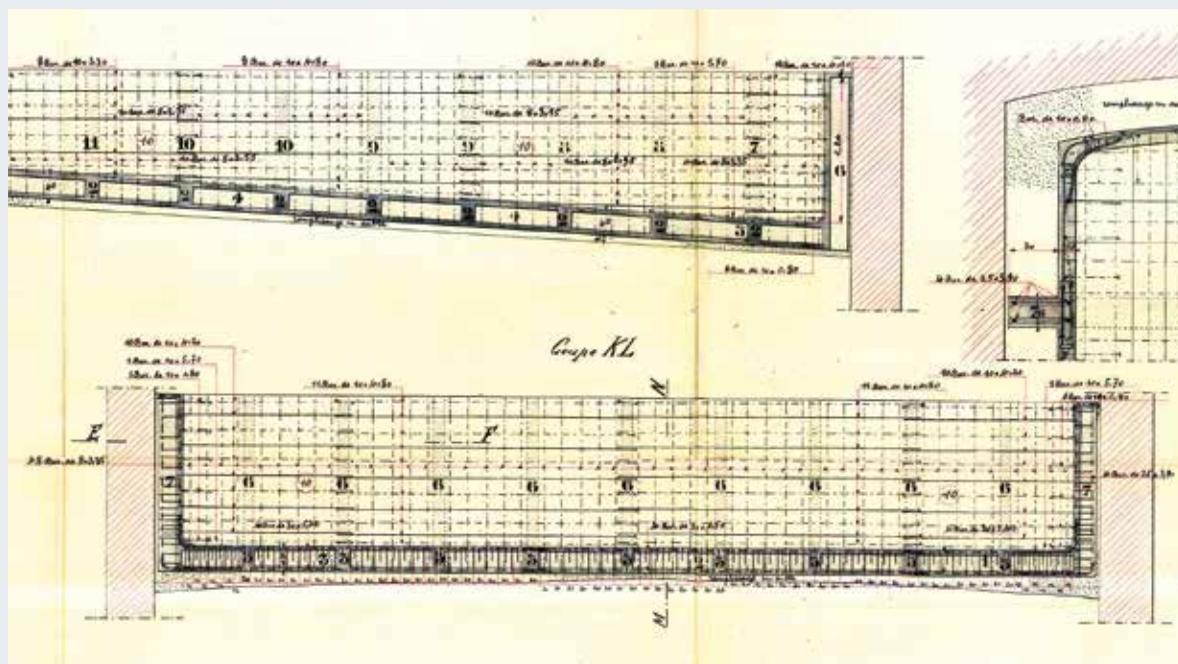
Fig. 3

Extrait plan n°1 « Renforcement de la Piscine d'Ixelles », 11 avril 1903 [Jules Rau, architecte © Fonds Bétons armés Hennebique. CNAM/SIAF/Cité de l'architecture et du patrimoine/Archives d'architecture du XX^e siècle : projet réf. BAH-24-1902-09079].

Dès 1903, la firme Hennebique réalise la construction d'une seconde cuve en béton armé, à l'intérieur

de l'espace du premier bassin fissuré, posée sur le premier radier mais désolidarisée des parois latérales en maçonnerie³ (fig. 3). Peu après le placement de cette cuve indépendante et le remplissage

du bassin, quelques problèmes se manifestent : notamment une fissure horizontale, à la jonction de la cuve et de la plage⁴. Les coursives des cabines, ajoutées en 1915, supportées par des colonnettes métal-

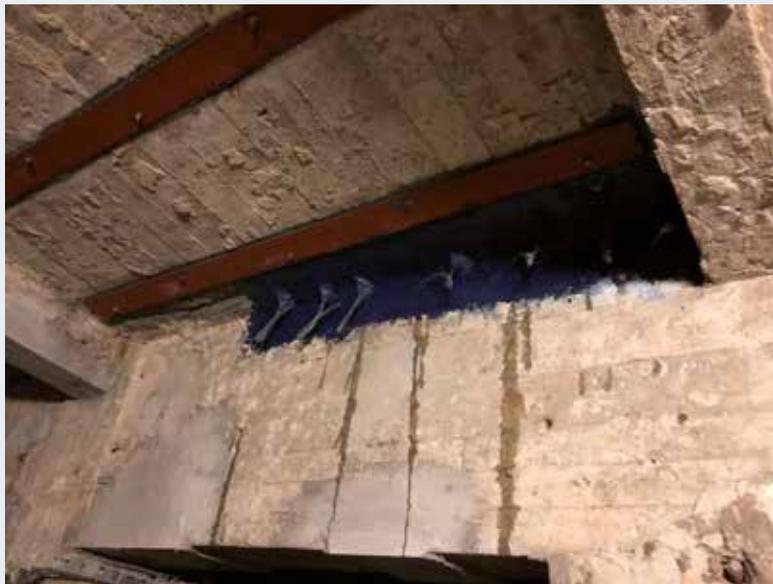
Fig. 7

Piscine de Saint-Josse-ten-Noode : injections à la résine époxy et renforcement par plats en acier de la dalle de fond de la cuve (2018 © AAC architecture).

sous-sol, les nervures et la dalle du bassin ont pu être entièrement inspectées et traitées. Les bétons carbonatés ont été découpés et les armatures passivées. Certaines travées ont été renforcées à l'aide de cinq lignes de plats métalliques en acier de construction collés à l'aide de résine époxy et fixés à l'aide de tiges filetées (fig. 7). Enfin, le travail d'étanchéification du béton, commencé par la commune en 2010, a été poursuivi par l'injection de résine époxydique.

Après plusieurs tentatives d'étanchéification par l'extérieur de la cuve, il a été constaté que la résine ne suffisait pas à combler toutes les fissures, notamment au droit des raccords des nervures et des parois. Une intervention par l'intérieur a, dès lors, été exécutée : après dépose des finitions existantes de la cuve, une nouvelle étanchéité a été coulée. Les hublots situés sur

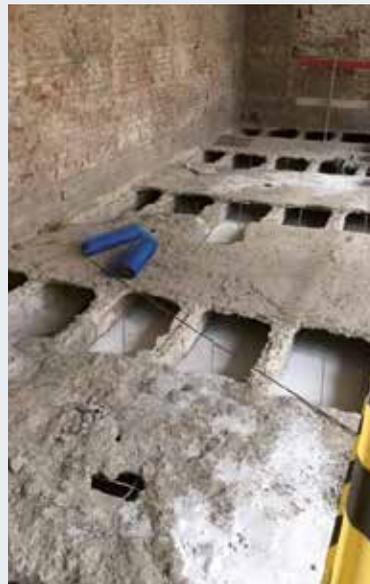
Fig. 8

Piscine de Saint-Josse-ten-Noode : renforcement par le dessus des dalles nervurées (2018 © AAC architecture).

Les planchers nervurés des étages auxquels sont suspendus des plaques de faux plafond en granito (par exemple, le plafond du hall d'entrée) ont été traités par le dessus. La dalle supérieure du plancher fut d'abord ouverte entre chaque nervure pour mettre à jour les « caissons » des planchers (fig. 8). Ces caissons furent ensuite

couverts d'un treillis noyé dans un micro-béton. Finalement, la dalle supérieure fut reconstituée dans un coffrage perdu et une nouvelle chape fut coulée sur l'entièreté de la surface du plancher dans le but d'augmenter sa capacité portante.
