# BRUXELLES PATRIMOINES

NOVEMBRE 2013

# Le marché couvert d'Anderlecht

## ÉTUDE PRÉALABLE À LA RESTAURATION

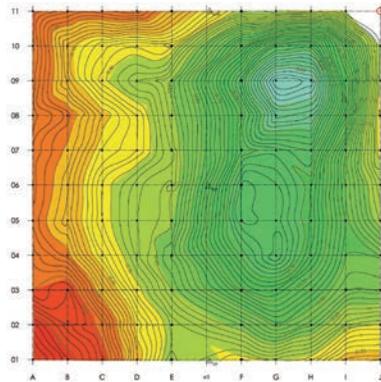
**Fig. 13**  
Plan topographique des tassements de colonnes au rez-de-chaussée (© Tar.S. bvba). Lignes de niveau par cm et couleurs par 5 cm. Le rouge est en haut, le bleu est en bas.

Afin de détecter d'éventuels tassements, des mesures en trois dimensions ont été effectuées au moyen d'un théodolite à laser, tant au rez-de-chaussée que dans les caves. Les mesures ont été transposées sur des plans topographiques à des fins de visualisation. Les résultats sont étonnants, d'autant que les différences de niveau considérables - jusqu'à 600 mm au niveau du rez-de-chaussée - échappent au visiteur non averti. Les mesures et le plan topographique du rez-de-chaussée (fig. 13) sont confirmés par ceux des caves (fig. 14), quoique de manière moins prononcée, sans doute en raison de la récente finition du sol qui réduit les différences de niveau les plus marquées. Les déplacements horizontaux au niveau des implantations des colonnes ont également été examinés. Pour visualiser les écarts, on a dessiné tant les axes idéaux en trame orthogonale de 10 m que les axes réels. On observe un déplacement des colonnes périphériques vers l'extérieur (fig. 15). Dans les caves, voûtes, arcs et colonnes se maintiennent mutuellement en équilibre. Les poussées latérales des arcs sont absorbées par les arcs et voûtes voisins. Ce n'est toutefois pas le cas dans les zones périphériques. On y observe des perturbations dans les colonnes périphériques (fig. 16) et les murs de soutènement (fig.17). Tous sont plus ou moins hors d'aplomb, chaque fois vers l'extérieur. Les arcs supérieurs et les voûtes présentent un flambage. Les principales perturbations s'observent du côté ouest.

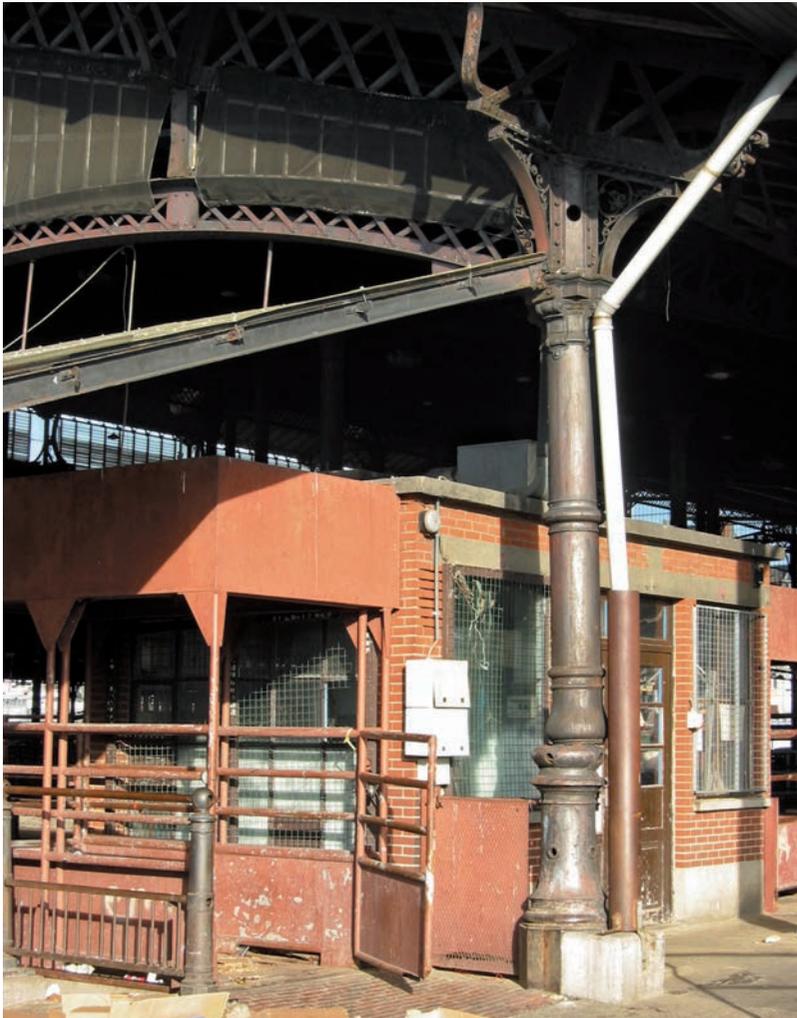
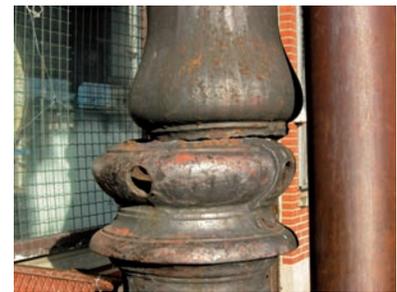
**Fig. 18**

Plus de 70 % de toutes les colonnes périphériques sont sérieusement endommagées. Elles sont tantôt déformées, tantôt hors d'aplomb, fissurées ou brisées (fig. 18 et 19), voire brisées avec perte de matériau. Des études d'ingénierie antérieures, préalables à cette étude préliminaire, ont posé le diagnostic suivant. En raison d'une dilatation thermique de la structure du toit et de la poussée du vent, les colonnes sont soumises à un effort de flexion. Par ailleurs, l'encastrement des colonnes, tant à la base qu'au sommet, ne permet aucun mouvement. Les colonnes les plus courtes sont ainsi sujettes aux plus grands déplacements, subissent donc les plus fortes charges et se brisent.

Colonne brisée C\_11A  
(© T.ar.S. bvba).

Colonne brisée C\_11A. Détail  
(© T.ar.S. bvba).

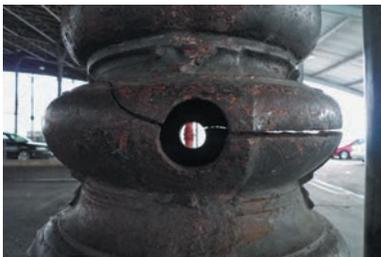
**Fig. 20**

Colonne brisée C\_06A. Détail  
(© T.ar.S. bvba).

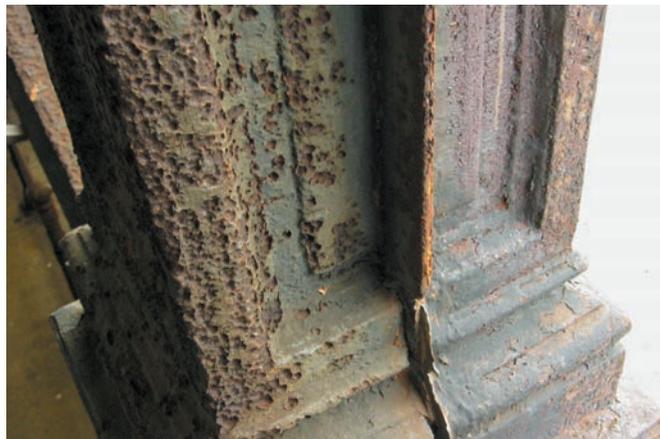
**Fig. 21**

Piqûres du côté intérieur d'une  
colonne de la façade suite à  
l'emprisonnement de bulles  
de gaz durant le processus de  
fonte (© T.ar.S. bvba).

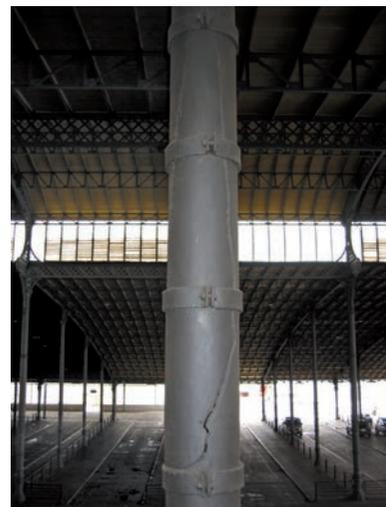
**Fig. 22**  
Colonne C\_04D avec section asymétrique, formation de décollements longitudinaux, de fissures et de trous (© Tar.S. bvba).

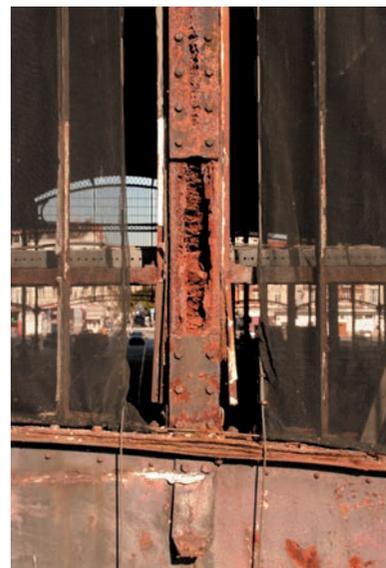
Les dix mètres qui séparent les colonnes en fonte de la façade sont divisées en trois travées par les colonnes secondaires. Ces colonnes ont été composées latéralement de profilés en U, boulonnés à l'avant et à l'arrière avec des aciers plats. La détérioration est intimement liée à leur construction. L'eau de pluie s'est infiltrée par un grand nombre de joints béants. La corrosion de l'intérieur a fait gonfler les aciers plats et provoqué la rupture de nombreux boulons, entraînant ainsi encore plus d'infiltrations d'eau et de corrosion. Des écaillures de rouille se sont accumulées dans le bas, provoquant une rétention d'eau et accélérant le processus de dégradation (fig. 23).

**Fig. 23**  
Colonne secondaire C\_11e2 au niveau de TL\_11EF (© Tar.S. bvba).

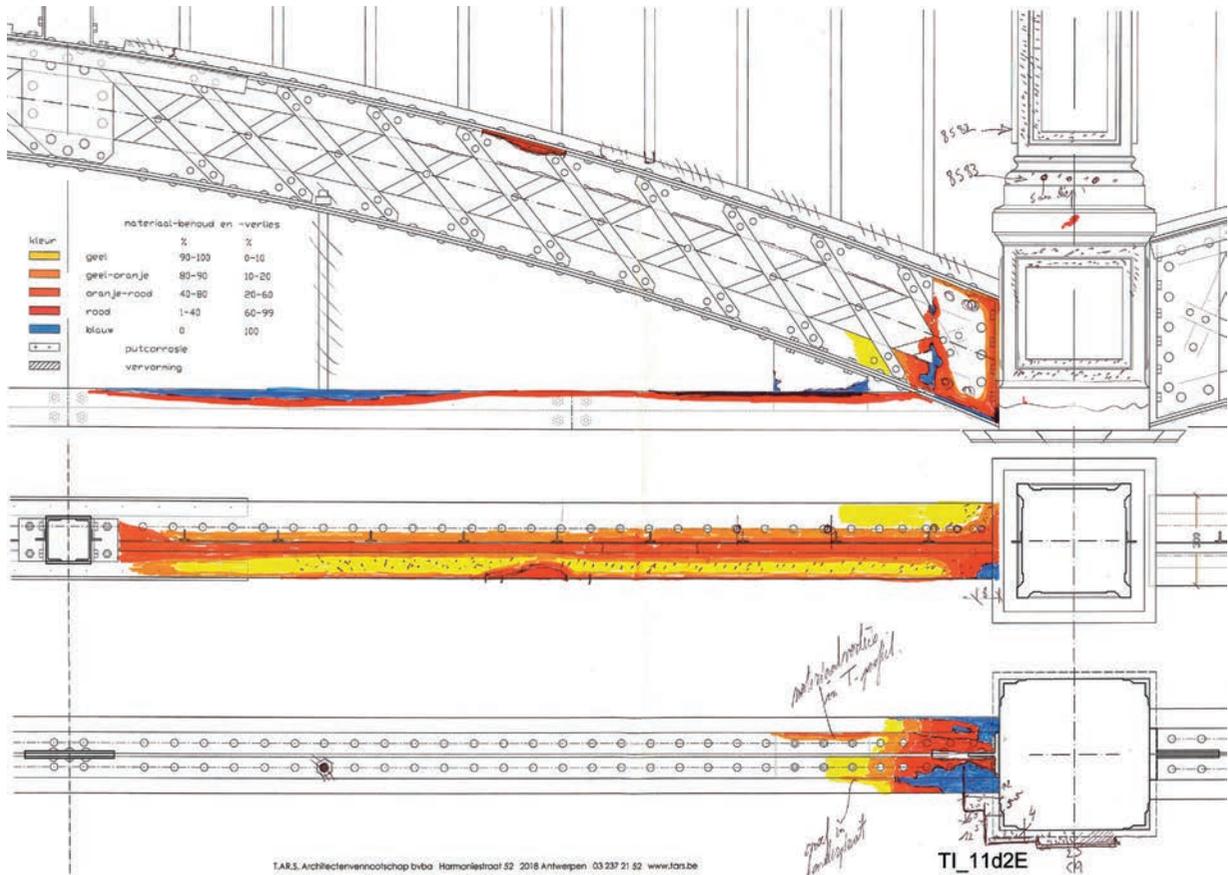
Fig. 24

l'insuffisance ou de la détérioration des couches de protection et, d'autre part, des déformations consécutives tant à une exposition des matériaux à la corrosion qu'à un sous-dimensionnement. Différents types de corrosion ont été relevés: corrosion superficielle, corrosion laminaire, piqûres. Les gradations de dommages ont été reproduites sous la forme d'une légende en couleur en fonction de la perte de matériau (fig. 24).

Analyse des dommages de la panne en treillis TI\_11d2E, vue de l'intérieur, vue supérieure de l'aile supérieure et de l'aile inférieure (© T.a.r.s. bvba).

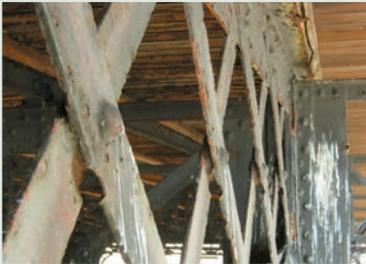
1	corrosion des aciers plats jusqu'à section asymétrique et bords crénelés	aciers plats des treillis et tympans · profilés en T de l'aile supérieure TI · semelles de l'aile supérieure TP en TS	zones de ruissellement d'eau de pluie

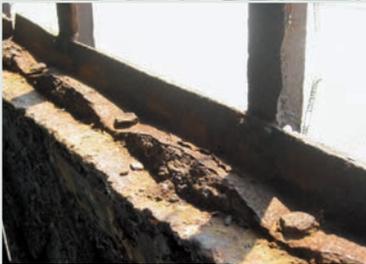
2	corrosion des ailes supérieures avec formation d'un canal longitudinal à la hauteur de L 35 x 35 du vitrage	ailes supérieures	corrosion du croisillon inférieur		11 EF

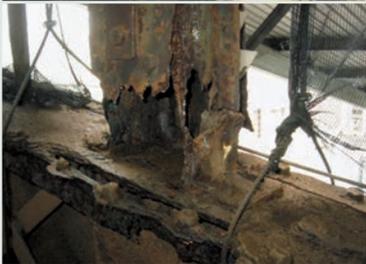
3	corrosion et déformation à la hauteur de la jonction des colonnes secondaires avec les pannes en treillis	ailes supérieures et inférieures	construction boulonnée composée des colonnes secondaires avec joints béants · les colonnes secondaires font office de descentes d'eau de pluie		11 EF

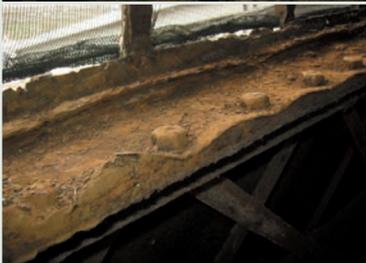
4	perforations et corrosion à la hauteur des profilés de renforcement et boulonnages correspondants (intervention 1955-56)	ailes supérieures	profilés de renforcement récents peu ou non traités		11 EF

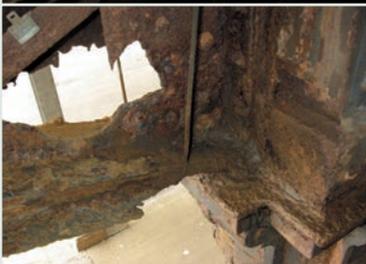
5	corrosion au niveau de la jonction TI aux colonnes primaires	plateaux supérieurs et ailes correspondantes	action concentrée de l'eau · accumulation et stagnation d'eau

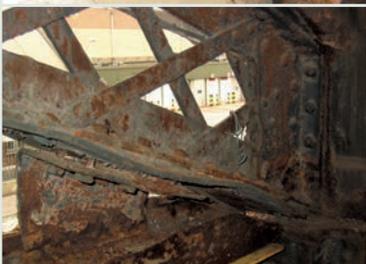
6	déformation et corrosion des ailes inférieures TI au niveau des ancrages et des zones de contact avec les profilés en H de l'annexe	ailes inférieures TI · profilés en H de l'annexe	surcharge et mode de fixation du profilé en H sur l'aile inférieure de TI · infiltration d'humidité entre crochet d'ancrage et aile inférieure

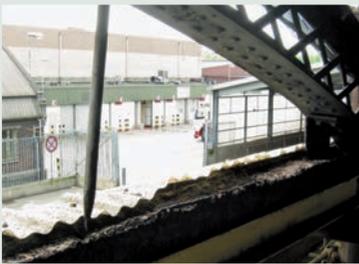
7	corrosion suite à la formation de gouttière	profilés en H de l'annexe (l 52?)	<p>accumulation de débris et de saletés qui retiennent l'eau</p> <ul style="list-style-type: none"> <li>pas d'installation d'évacuation</li> </ul>

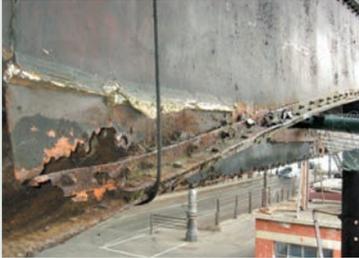
8	perforations et corrosion au niveau des plaques et des fixations correspondantes (intervention entre 1915 et 1930, probablement 1926)	<p>ails inférieures et supérieures</p> <p>T<sub>11EF</sub> et TP<sub>11EF</sub></p>	<p>accumulation de débris et de saletés qui retiennent l'eau</p> <ul style="list-style-type: none"> <li>pas d'installations d'évacuation</li> </ul>	11 EF	11 EF

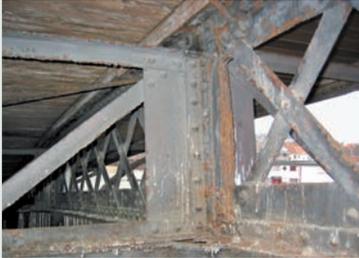
9	corrosion avec déformation bombée d'éléments boulonnés avec formations de canal concentrées sur l'aile inférieure	<p>plaques de liaison des pannes en treillis TP au niveau des colonnes primaires</p> <ul style="list-style-type: none"> <li>profilés de liaison en L des poutres secondaires T<sub>1011</sub> au niveau des colonnes secondaires</li> </ul>	action concentrée de l'eau et trop peu de boulons

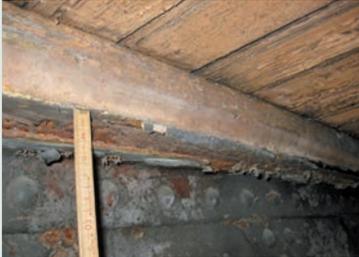
10	ails supérieures corrodées en contact avec le bois	<p>profilés en L des ailes supérieures TP</p> <ul style="list-style-type: none"> <li>plaque de l'aile supérieure TS</li> </ul>	<p>fuites dans la couverture de la toiture</p> <ul style="list-style-type: none"> <li>bois absorbant l'humidité</li> </ul>		11 EF

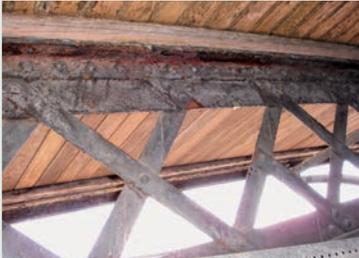
11	attaque chimique des couches de finition	pannes en treillis TP et TS	<p>dépôts de nitrates dus au marché aux bestiaux</p> <ul style="list-style-type: none"> <li>accumulation de fientes de pigeons sur les ailes inférieures</li> </ul>

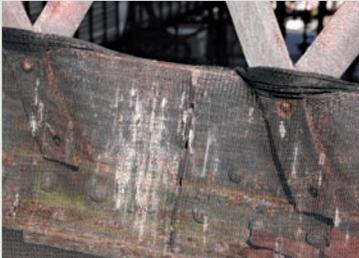
12	déformation bombée d'éléments rivetés	<p>aciers plats de TS<sub>11e2-e4</sub></p> <ul style="list-style-type: none"> <li>plaques de liaison de TS<sub>11EF</sub></li> <li>Profils de liaison en L de Co<sub>11E, e1, e2, e3, e4, e5, F</sub></li> </ul>	trop peu de rivets

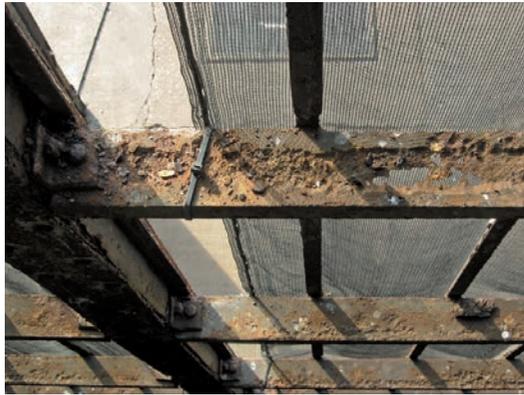
Fig. 25

Lisses perforées et profilées en T rétrécies (© T.ar.S. bvba).

L'étude historico-constructive nous apprend que les dommages au verre constituent un problème récurrent. Cela concerne tant des dommages au verre que des dommages aux croisillons verticaux et aux lisses murales horizontales. La détérioration du verre était due au mouvement de la structure du marché couvert sous la poussée du vent et à l'utilisation de mastic non élastique (lut de vitrier). Dans la zone centrale, les lamelles endommagées ou perdues ont été remplacées par du verre armé. La corrosion des fils métalliques dans le verre armé a donné lieu à de nouvelles détériorations. Tous les croisillons sont fortement corrodés et déformés. La dégradation est la plus forte au niveau des zones de contact avec les pannes en treillis et les lisses. Les lisses sont entièrement corrodées (fig. 25).
