ERFGOED BRUSSEL

DE RESTAURATIE VAN EEN UITZONDERLIJK DECOR

De gevels van de Grote Markt

DE RESTAURATIEWERF 2004-2018

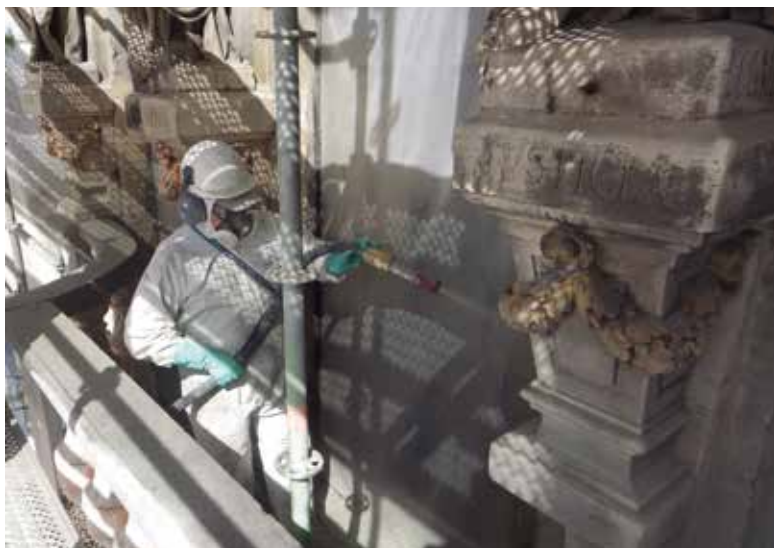
De Vos, reiniging ter hoogte van de sokkels van het beeld van *Justitia* (Pierre Comein, 1884). Euvillesteen. Reiniging met een roterende hydropneumatische lichtedrukstraal (© CHE, 2014).

Voor de reiniging van de gevels werd geopteerd voor de techniek van een roterende hydropneumatische lichtedrukstraal. Hiervoor werd een mengsel gebruikt van water, lucht en aggregaat (olivijn) onder lichte druk (minder dan 2 bar), waarmee de steen op een zachte manier en parallel aan het oppervlak kon worden gereinigd.

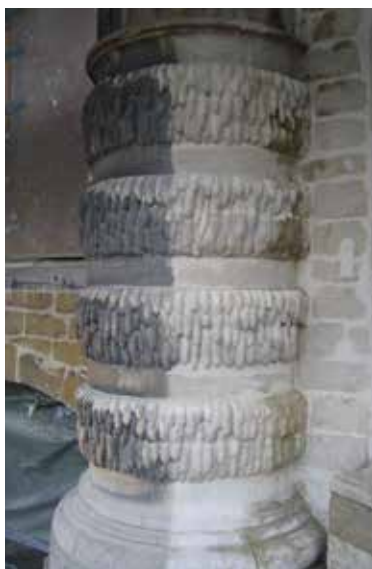
Brouwershuis. Reinigingsproef. Detail van de rustieke bossage van de zuilen. Balegemse steen. Reiniging met een roterende hydropneumatische lichtedrukstraal (© CHE, 2004).

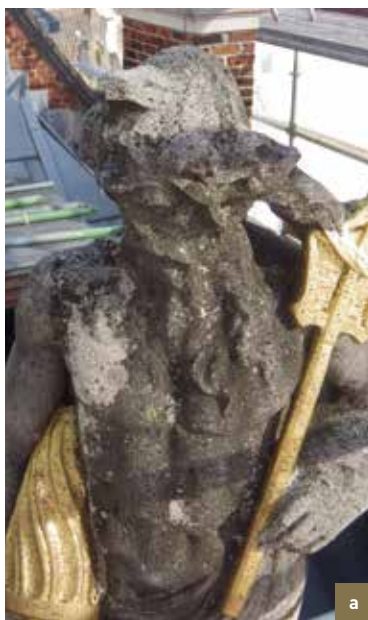
Den Coninck Van Spaignien. Sculptuur *Het Water – Neptunus* (Isidore De Rudder, 1898) op de balustrade, voor (a) en na reiniging (b). Euvillesteen (© CHE, 2014).

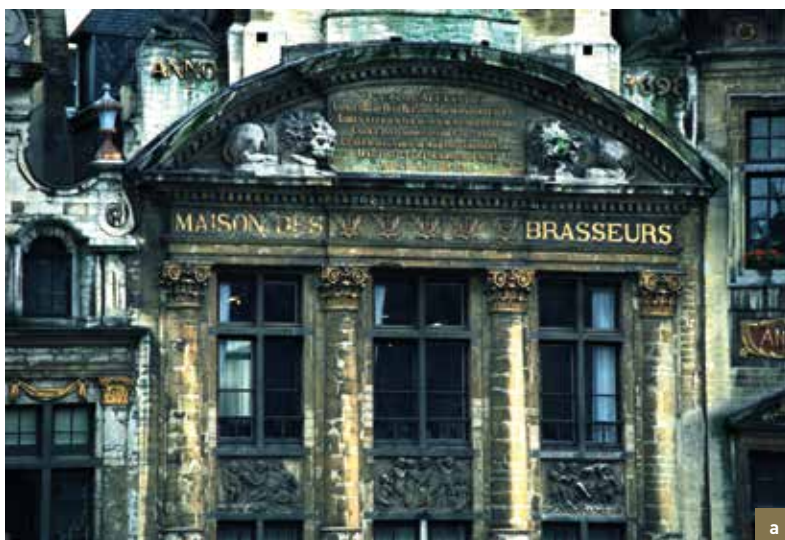
Het Brouwershuis. a) toestand voor restauratie: biologische aantasting (mossen), vervuiling en zwarte korsten (luchtvervuiling), druipsoren van metaaloxides, ... (© CHE, 2000); b) toestand na restauratie (© Utopix, M. Ploton, 2018).

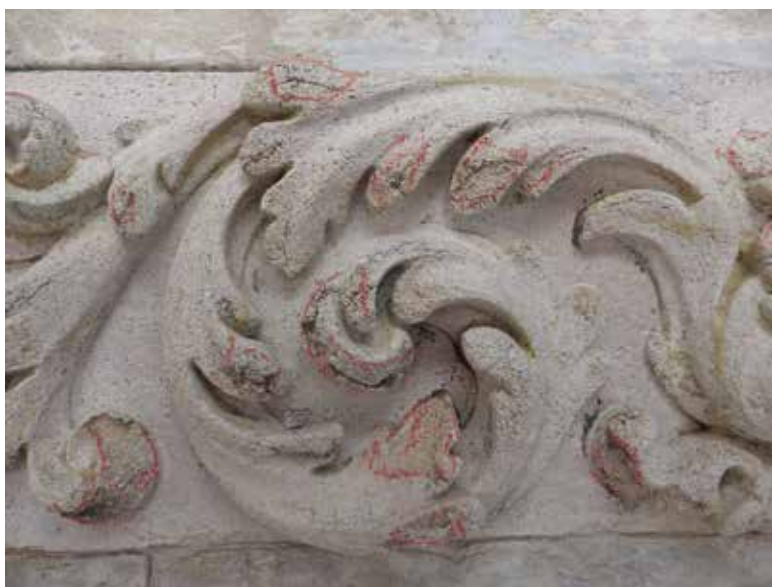
Den Cruywagen. Detail van een rankmotief waarop de gedeelten die met herstellingsmortel moeten gerepareerd worden, met rood krijt gemarkeerd zijn. Euvillesteen (© CHE, 2014).

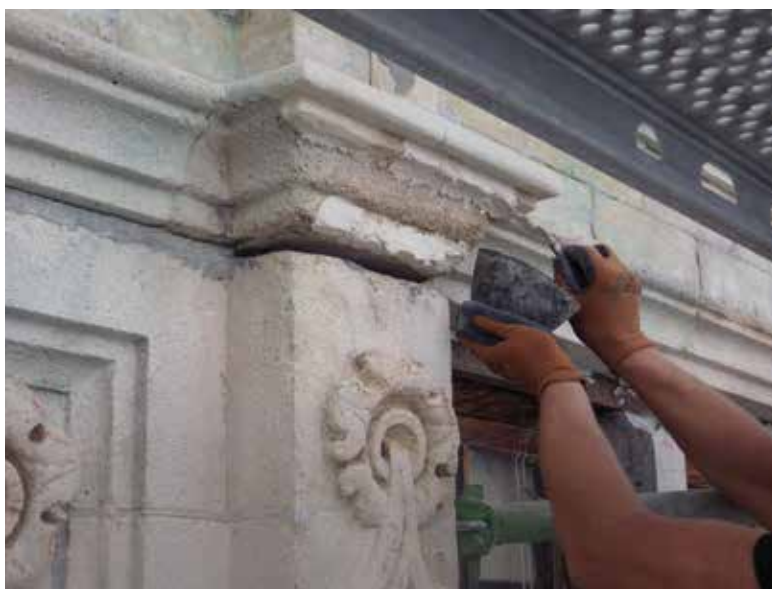
Den Cruywagen. Restauratie van sierlijsten, reparatie met herstellingsmortel. Euvillesteen (© CHE, 2014).

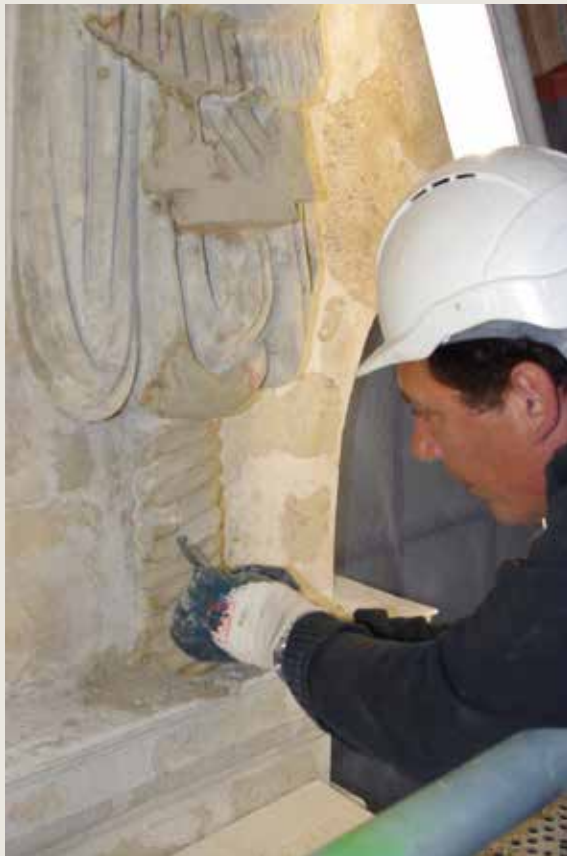
De Duive. Restauratie van een getorst element van een mascarón met herstellingsmortel. Niet geïdentificeerde steen (© CHE, 2012).

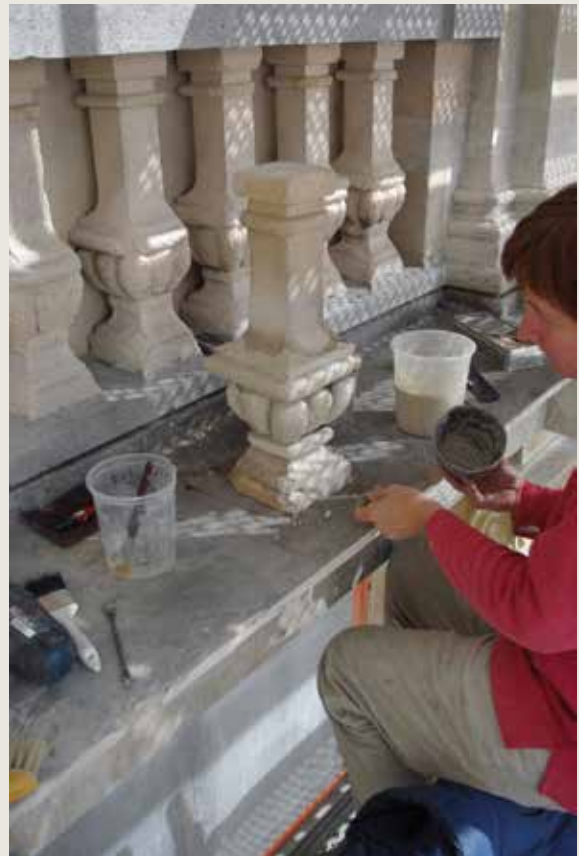
De Duive. Restauratie van een balusterdetail, reparatie met herstellingsmortel. Euvillesteen van het Marbrier-type (© CHE, 2012).

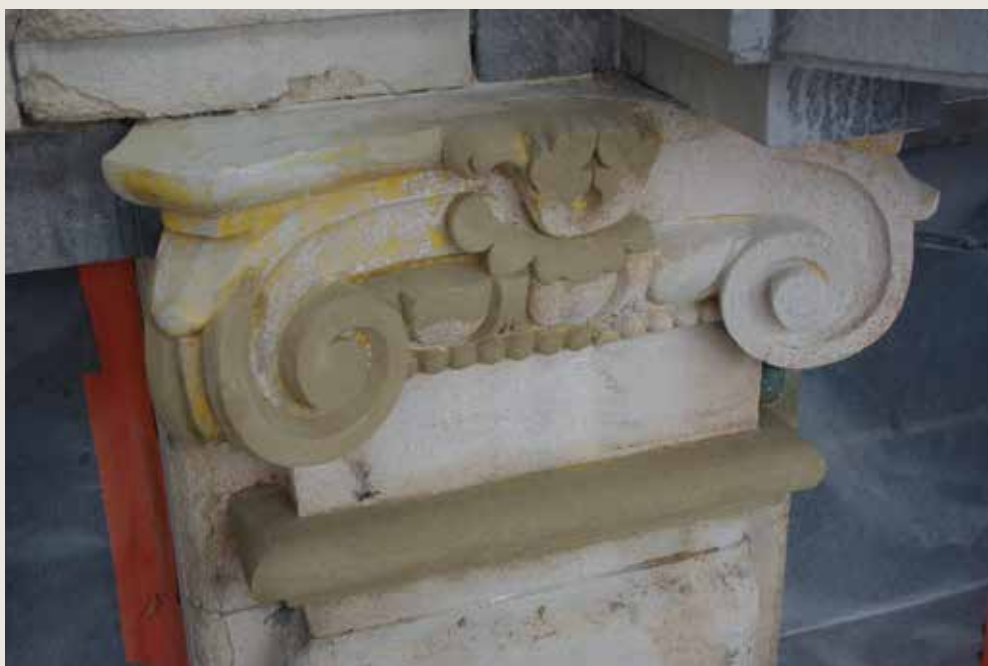
Den Engel. Restauratie van een kapiteel. Euvillesteen (© CHE, 2012).

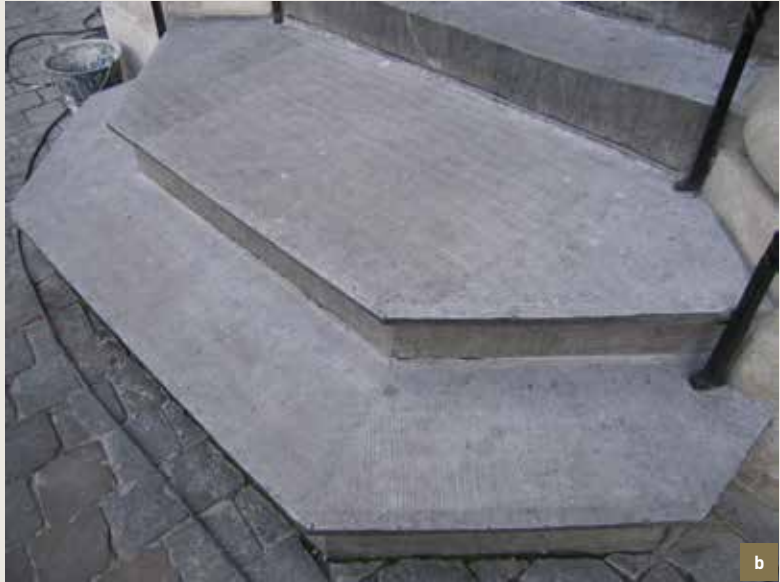
De Swane. a) het ciseleren van de toegangstrap op basis van bestaand model. Arduin; b) voltooid werk (© CHE, 2008).

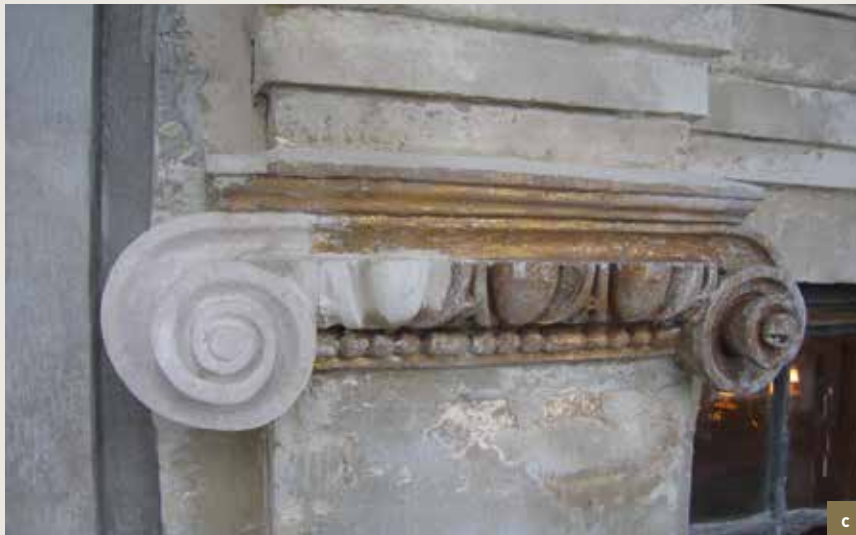
De Roose. Eerste verdieping, restauratie van een voluut van een kapiteel: a) integratie van een inzetstuk in Massangis; b) het sculpteren van het inzetstuk; c) afgewerkt element (© CHE, 2008).

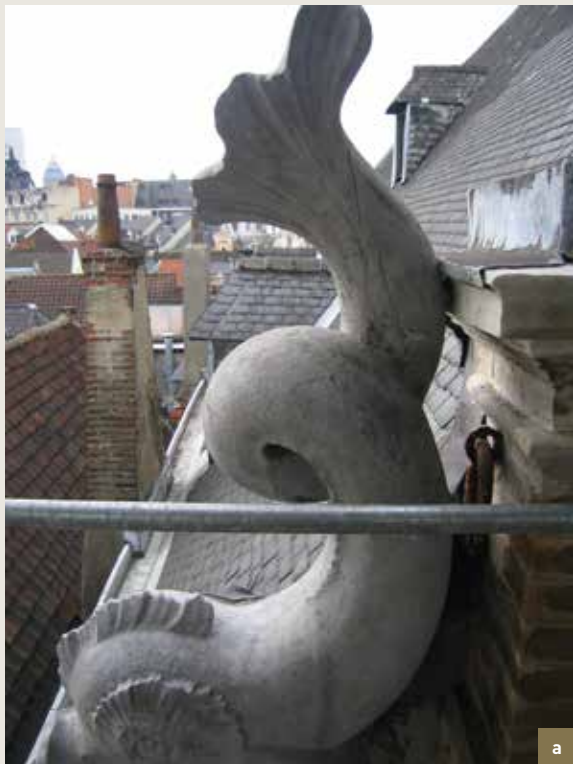
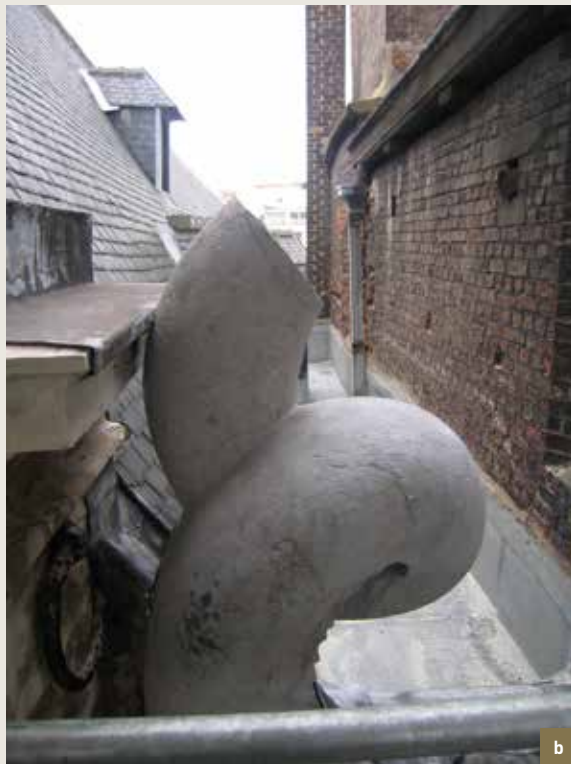
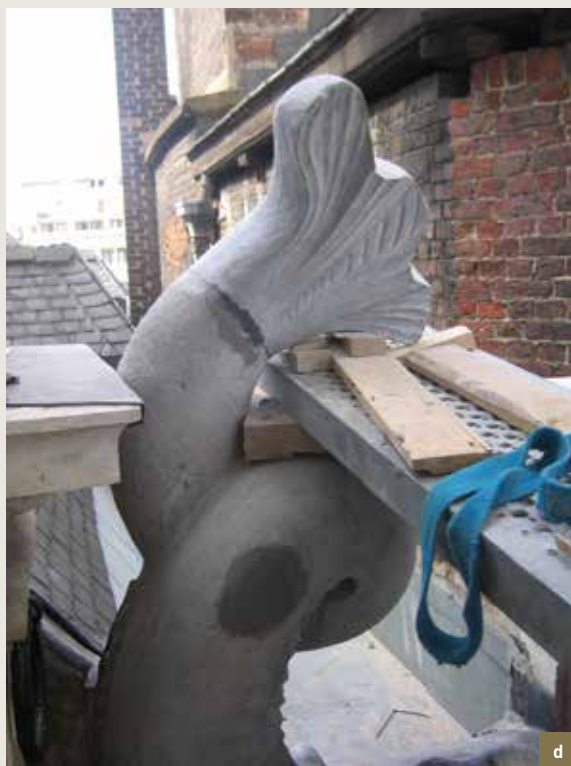
Het Brouwershuis. Detail van de hardstenen dolfinen op de geveltop. a) links hardstenen dolfin die als model dient voor het ontbrekende stuk van de dolfin rechts; b) rechterdolfin met ontbrekende staartvin; c) afgietsel van de staartvin van de linkerdolfin en nieuw element in hardsteen ter vervanging van het ontbrekende stuk van de rechterdolfin. Afgietsel in polysterhars gewapend met glasvezel en nieuwe sculptuur in hardsteen; d) het nieuwe hardstenen element geplaatst op de rechterdolfin (© CHE, 2008).

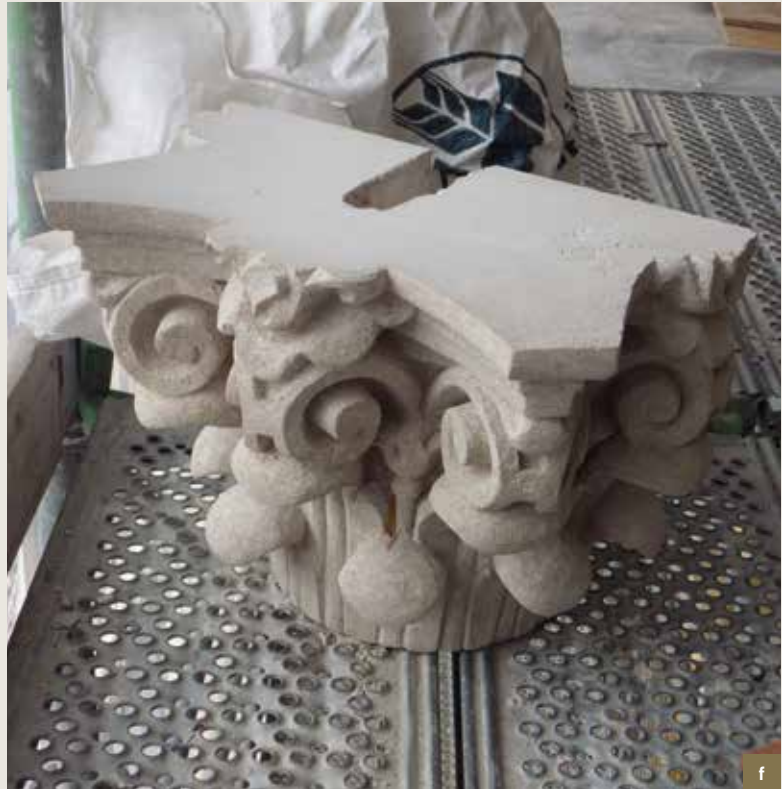
Den Sack. Verschillende fasen van de reconstructie van een kapiteel: a) beschadigde toestand; b) demontage van het element; c) het maken van een afgietsel van een kapiteel in goede staat; d) gietvorm in silicone en schelp in polyester met glasvezelbewapening; e) positief in gips; f) nieuwe sculptuur in Savonnièresteen; g) integratie van het stenen element (© CHE, 2014-2015).

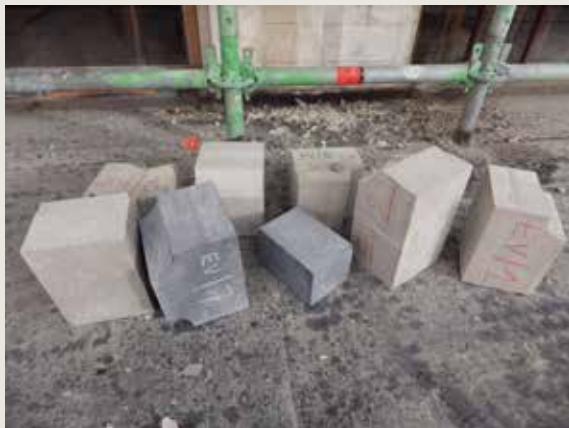
Nieuwe stenen geleverd op de werf voor noodzakelijke reparaties aan stenen die gebarsten zijn door corrosie van metalen elementen. Gobertanger en Arduin (© CHE, 2015).

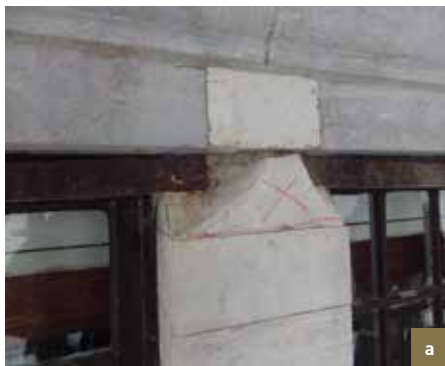
Sint Barbara. a) detail van de te vervangen steen, gemarkeerd met rood krijt; b) nieuwe metalen lateien in roestvrij staal en nieuwe Gobertangestein (© CHE, 2015).

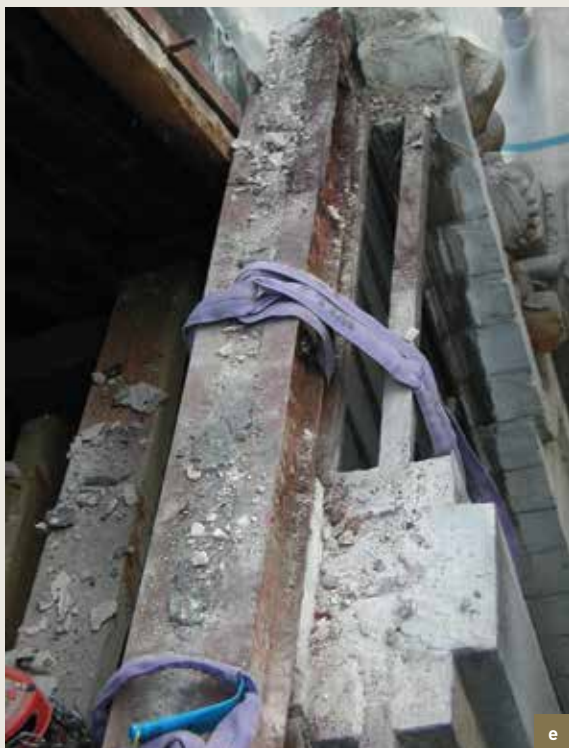
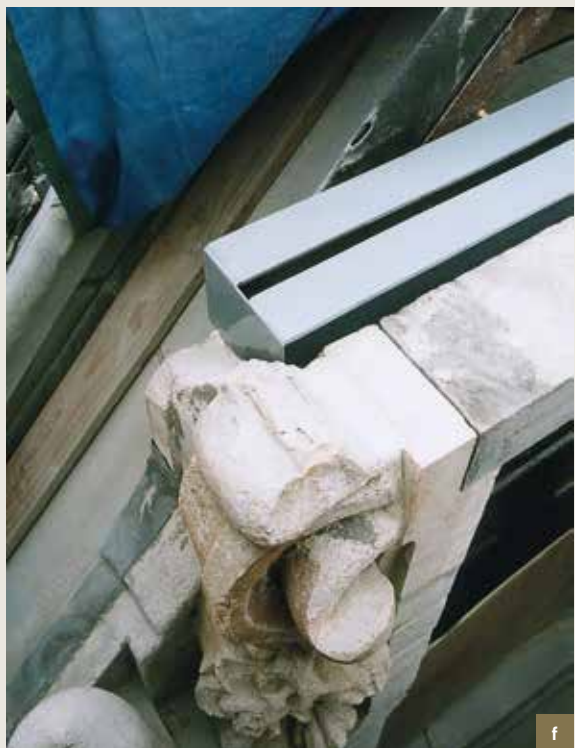
De Heert. a) het schoren van metselwerk in Euvillesteen en plaatsing van een metalen beugel met het oog op de demontage van de gecorrodeerde metalen balken; b) plaatsing van nieuwe balken in gegalvaniseerd staal (© CHE, 2008).

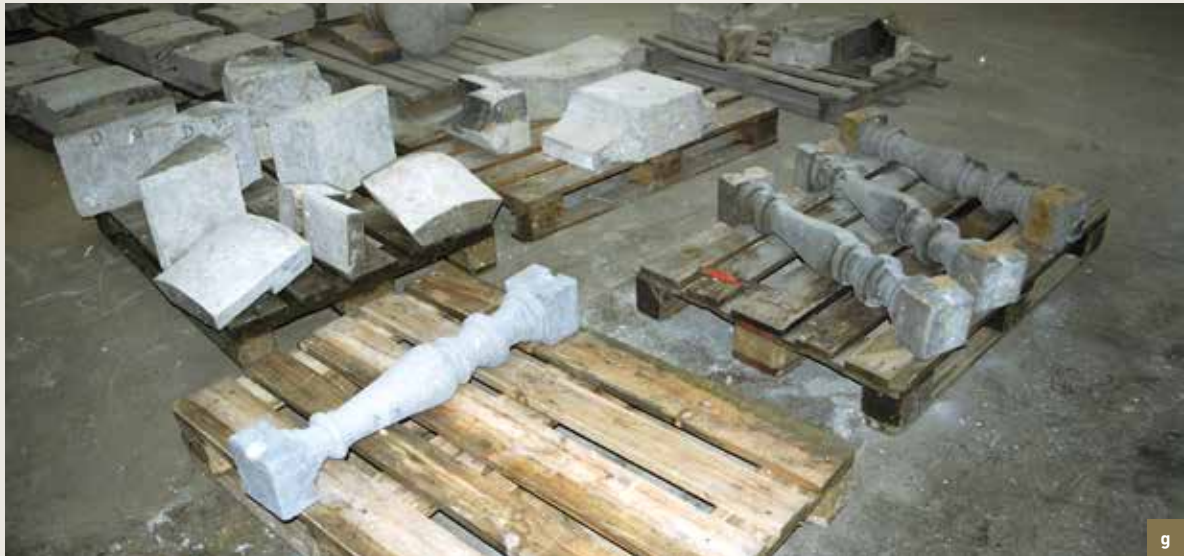
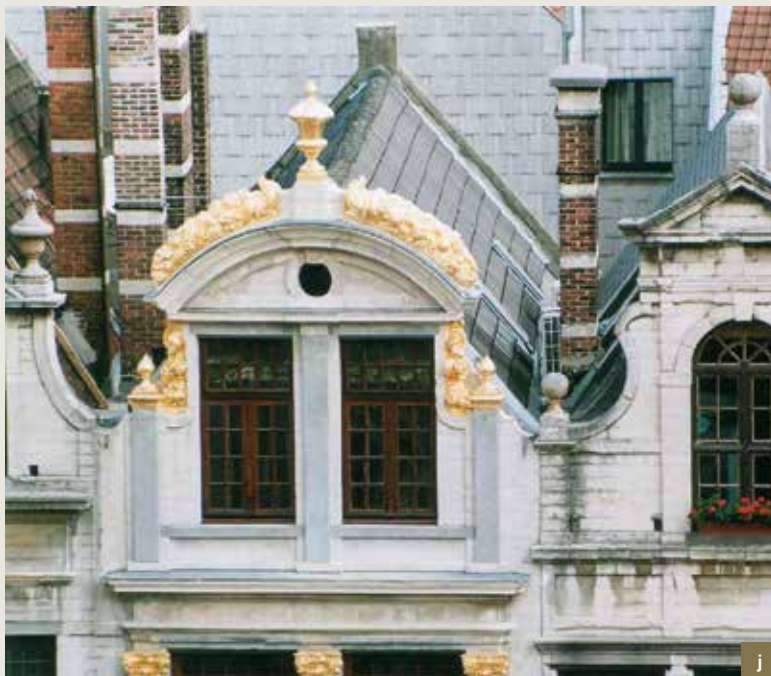
Den Ezel. Verschillende fasen van de restauratie van het gebogen fronton, van de toestand voor restauratie tot de voltooiing. Euvillesteen. a) vervallen toestand; b) demontage; c) oude nummering van de stenen en gecorrodeerd anker; d) nieuwe markering van de stenen voor demontage; e) wegnemen van de gecorrodeerde metalen liggers; f) plaatsing van nieuwe metalen liggers; g) reiniging en restauratie van de stenen in het atelier; h en i) opnieuw monteren van de gerestaureerde elementen; j) totaalbeeld na de werken (© CHE, 2003-2004).

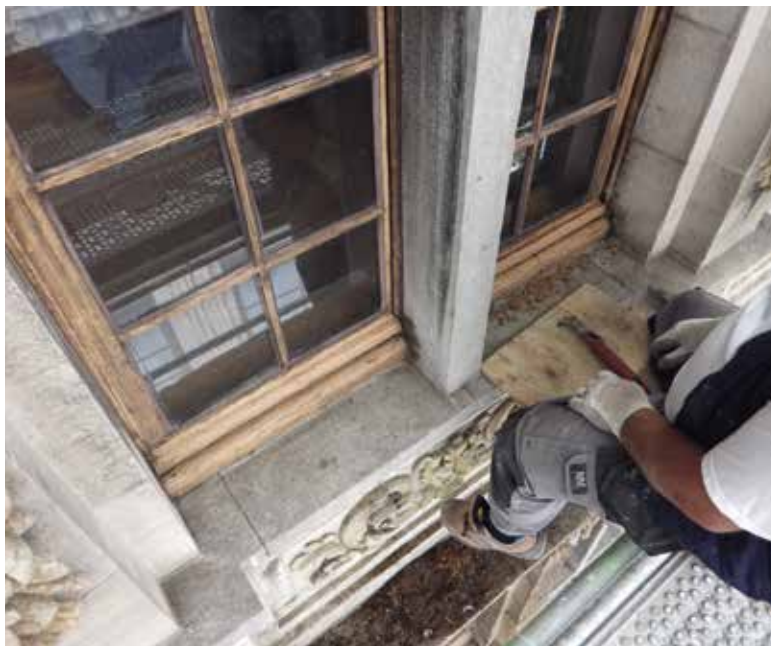
Den Cruywagen. Manuele decapering van het schrijnwerk. Eik (© CHE, 2014).

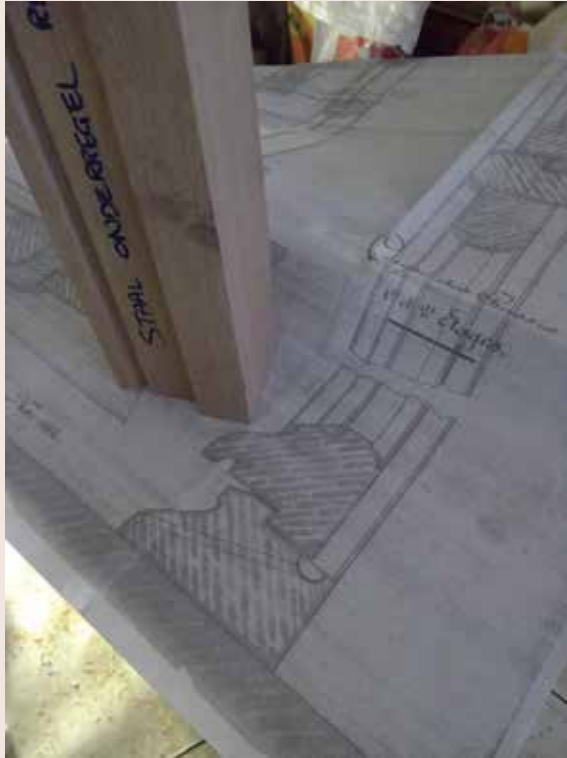
Den Pauw. Op basis van de archieftekeningen op ware grootte konden de profielen heel precies worden hersteld (© CHE, 2015).

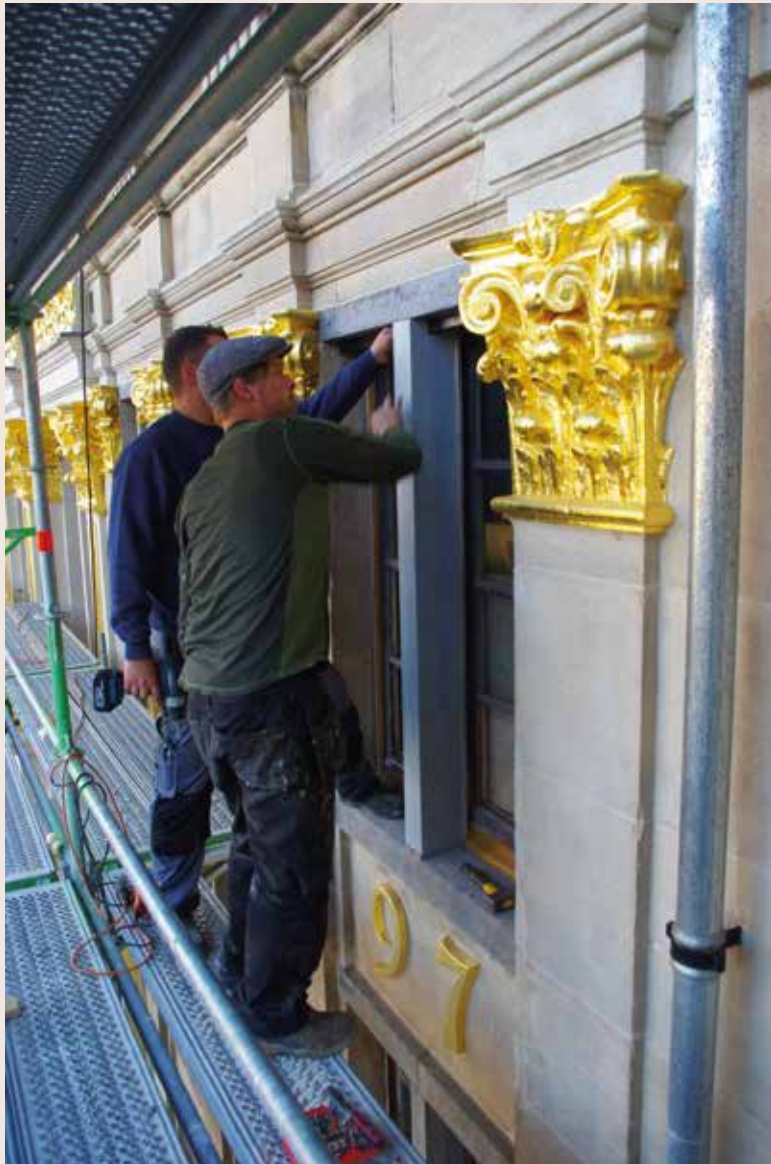
Den Engel. Plaatsing van valse monelen uit beschilderd hout dat hardsteen imiteert. Deze kunnen gedemonteerd worden bij verhuizingen (© CHE, 2008).

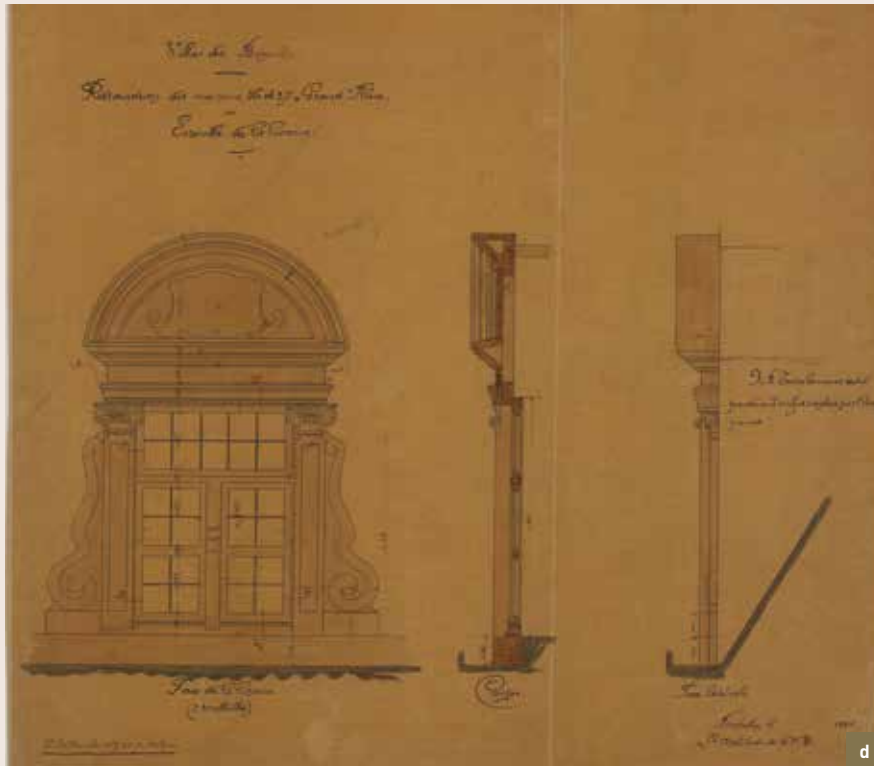
Het Vosken en Den Eycke: Restauratie van twee eiken dakkapellen. a) overzicht voor de werken; b en c) slijtage van het hout en beschermingslood, barsten, afbladderende verf en verguldsel; d) archieftekening; e en f) restauratie in het atelier met integratie van de bestaande timpanen en consoles en vernieuwing van de al te sterk verweerde stukken (© CHE, 2016 en SAB).

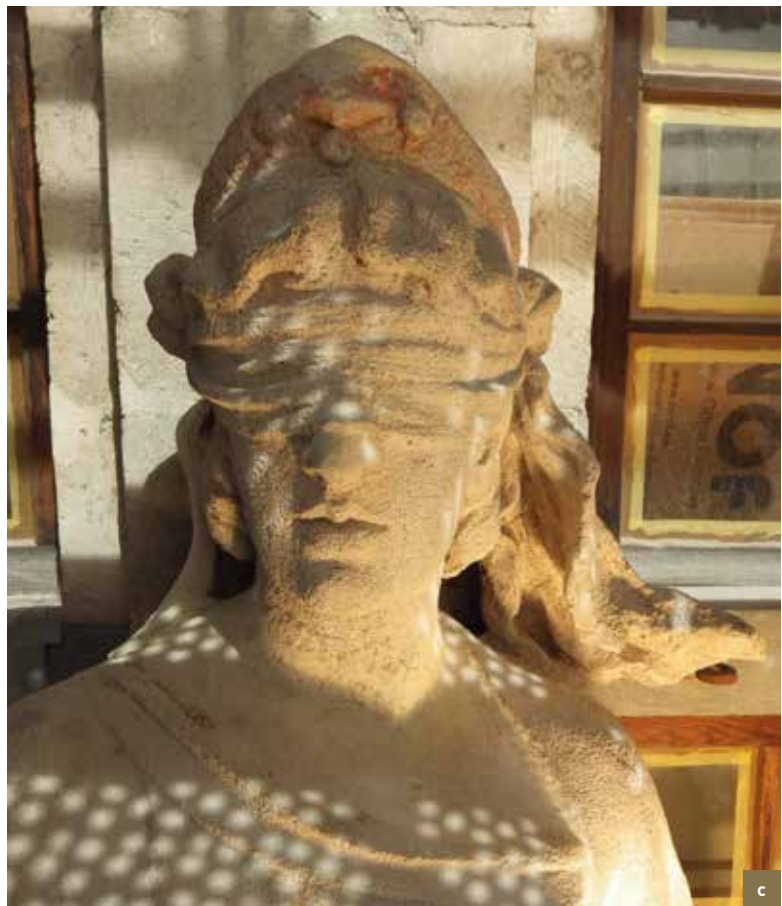
De Vos. Detail van het beeld *Justitia* (Pierre Comein, 1884). Euvillesteen. a) voor reiniging. Vervuiling, barst ter hoogte van het hoofd; b) na reiniging; c) na restauratie van de steen (hechting van het gebarsten hoofd, herstelling met mortel op basis van foto's van de modellen) [© CHE, 2014-2015].

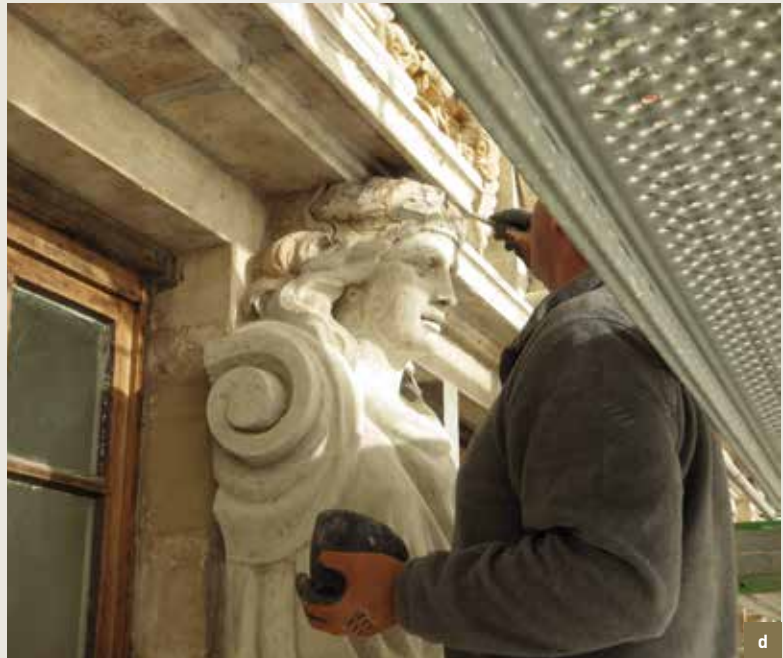
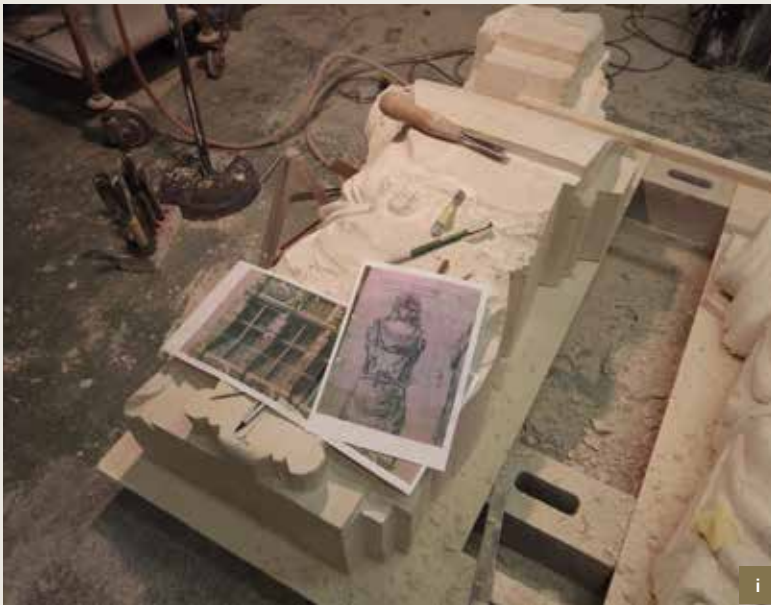
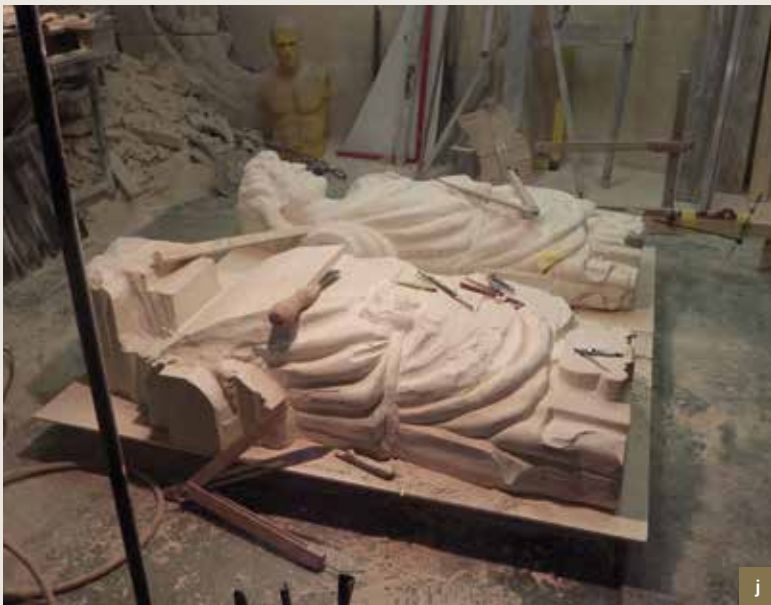
Den Sack. De verschillende stappen van de reconstructie van de vijf beelden op basis van de oorspronkelijke modellen. a) de vijf hermen voor vervanging; b) de vijf vervangen beelden (© CHE, 2016); c en d) reparaties ter plaatse van de al te beschadigde beelden (metalen elementen veroorzaakten barsten en afbrokkeling van de steen) met het oog op het maken van afgietsels; e en f) het maken van afgietsels in silicone en polyesterhars versterkt met glasvezel; g) transport van de oorspronkelijke elementen (voor documentatie) na het maken van de afgietsels; h) het maken van de nieuwe beelden (Savonnièresteen) met behulp van een driepuntpasser en op basis van het gipsen model; i en j) tijdens de werken: historische tekeningen en instrumenten van de beeldhouwer; k en l) plaatsing van de nieuwe beelden (© CHE, 2014-2015).

taps toelopende zuil) van het huis *Den Sack*. Deze waren zwaar aangetast door luchtverontreiniging en reparaties en werden vervangen in Savonnièresteen.

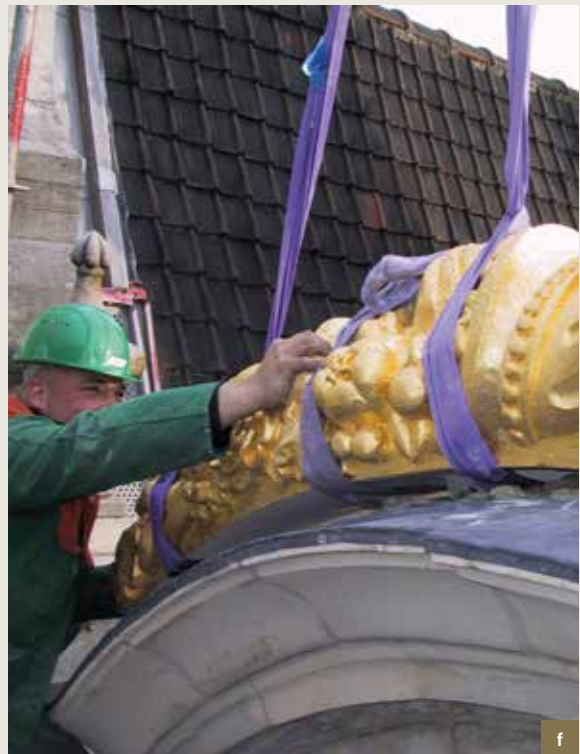
Den Ezel. De verschillende stappen voor de vervanging van de hoorns des overvloeds van de geveltop. a) toestand van de Euvillesteen voor demontage; b) de erg beschadigde hoorns des overvloeds worden op basis van oude foto's in het atelier met gips gerepareerd. Deze stukken fungeren als model voor de nieuwe elementen; c) met behulp van een driepuntpasser wordt het model gekopieerd in Euvillesteen ; d) een van de afgewerkte nieuwe elementen; e) een van de beelden verguld met bladgoud; f) eens ze afgewerkt zijn, worden de hoorns des overvloeds met een kraan naar boven gehesen en zorgvuldig gemonteerd. (© CHE, 2003-2004).

De sterk verweerde hoorns des overvloeds op de top van het fronton in Euvillesteen van het huis *Den*

Ezel werden, bijvoorbeeld, vervangen met een identieke steensoort. Hiervoor werden de twee grote oorspronkelijke stukken gedemonteerd en opnieuw gemodelleerd in gips op basis van foto's uit het Stadsarchief van Brussel. De nieuwe stenen werden vervolgens gekapt met behulp van een driepuntpasser¹. Deze beeldhouwde elementen werden verguld met bladgoud², vooraleer ze met een kraan zorgvuldig opnieuw gemonteerd werden.

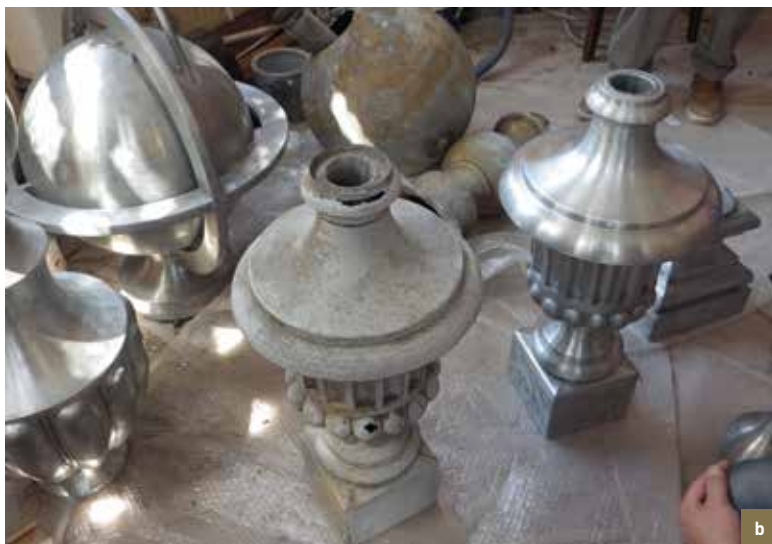
Den Sack. Zinken vaas. a) oorspronkelijk element vol barsten en gaten; b) oude en nieuwe elementen (© CHE, 2014-2015).

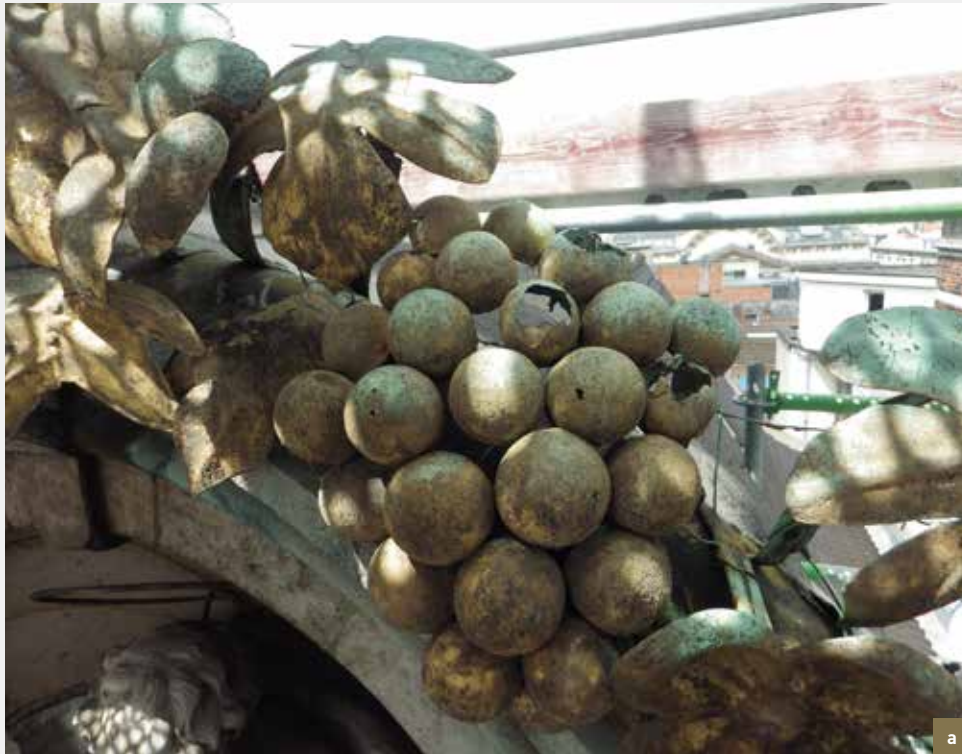
Den Cruywagen.
 Verschillende fasen
 van de restauratie
 van de koperen
 guirlandes.
 a) toestand voor
 restauratie (de
 druiventrossen zijn
 sterk gecorrodeerd
 en soms vertonen
 ze gaten);
 b, c, d en e)
 restauratie in
 het atelier (met
 nummering),
 het gladschuren
 met staalwol en
 reiniging met
 gedemineraliseerd
 water en aceton;
 opvulling van de
 lacunes (epoxy) en
 vergulding (© CHE,
 2014-2015).

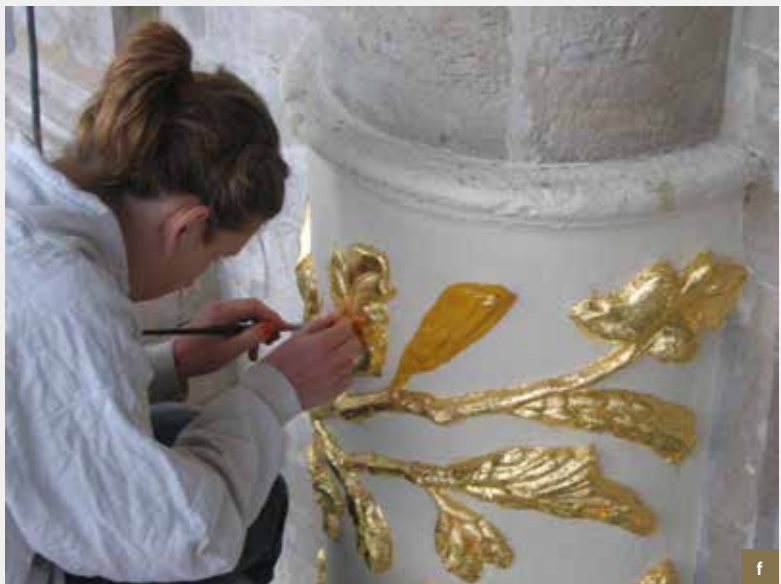
Het Brouwershuis. Zuil met torsade van gebladerte. a) de metalen onderdelen deden het element barsten of breken (gecementeerd op oorspronkelijke steen). Beschadigde toestand voor moulage en restauratie; b) proefboring om een staal te nemen van de gecementeerde elementen; c) het maken van een afgietsel in silicone; d) schelp in polyesterhars versterkt met glasvezel; e) het afgietsel wordt getransporteerd met het oog op een eventuele reconstructie; f) uiteindelijk werden de elementen ter plaatse gerestaureerd, geschilderd en met bladgoud verguld (© CHE, 2014-2015).

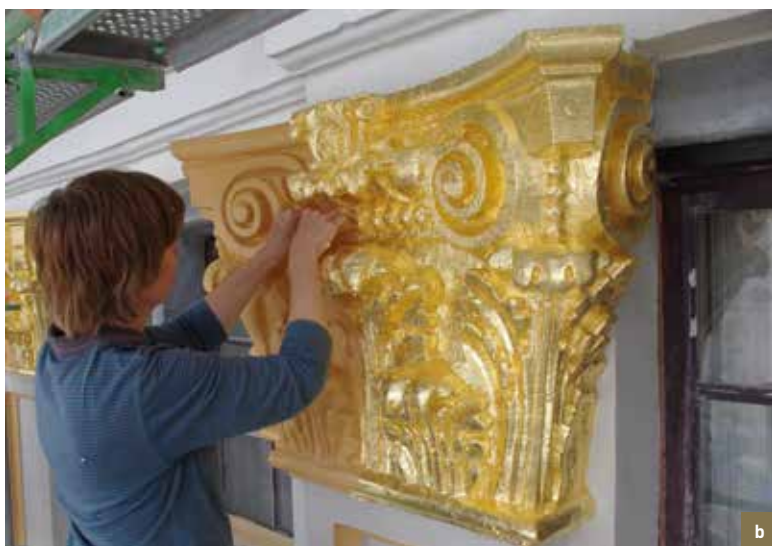
De Gulden Boot. Detail van een kapiteel. a) controle van de keuze van het verguldsel; b) links, oranje-gele grondlaag; rechts het plaatsten van het bladgoud op een hechtlaag (mixtion) (© CHE, 2012).

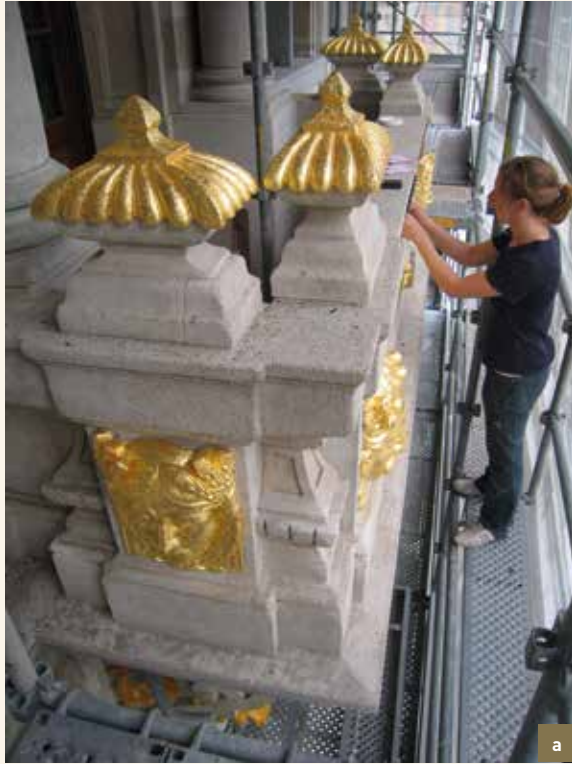
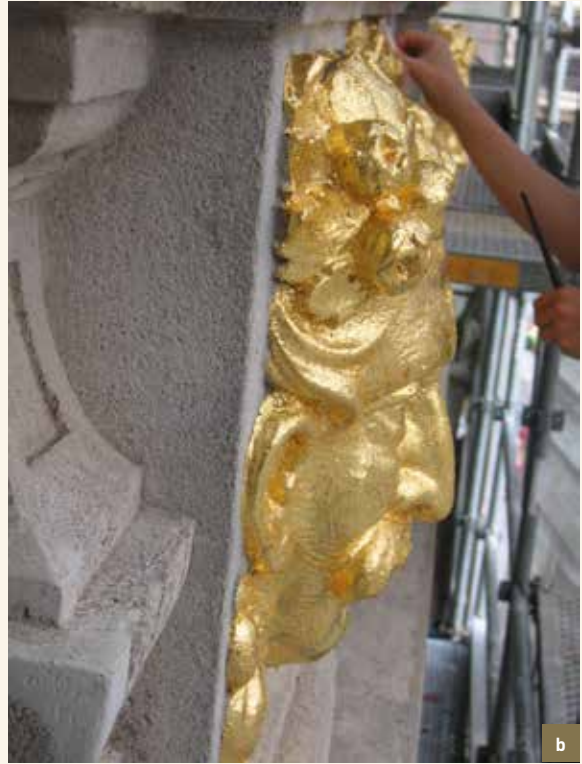
De Swane. a en b) de mascarons van het balkon (Venneman, 1903) tijdens het vergulden. Euville (© CHE, 2008).

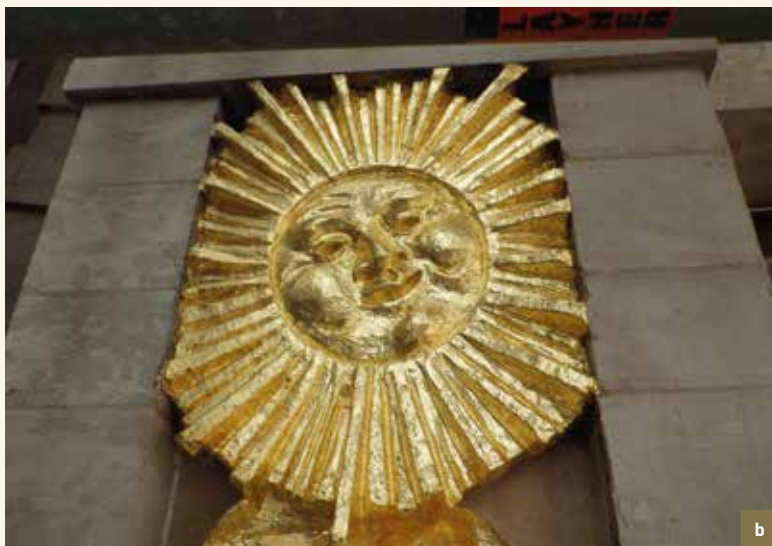
De Wolvin. Detail van de ornamenten op een muurdam met een voorstelling van de zon. a) na reiniging; b) na het vergulden (© CHE, 2014-2015).

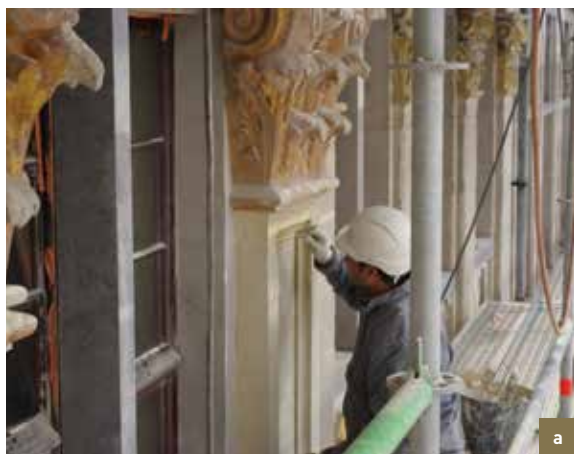
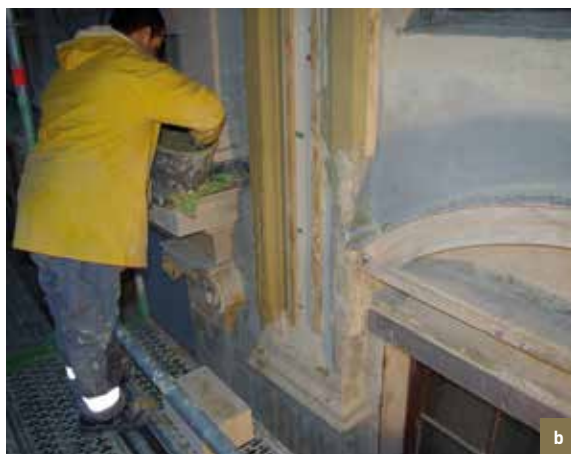
De Gulden Boot. a en b) het aanbrengen van bepleistering op een kolossale pilaster (© CHE, 2012).

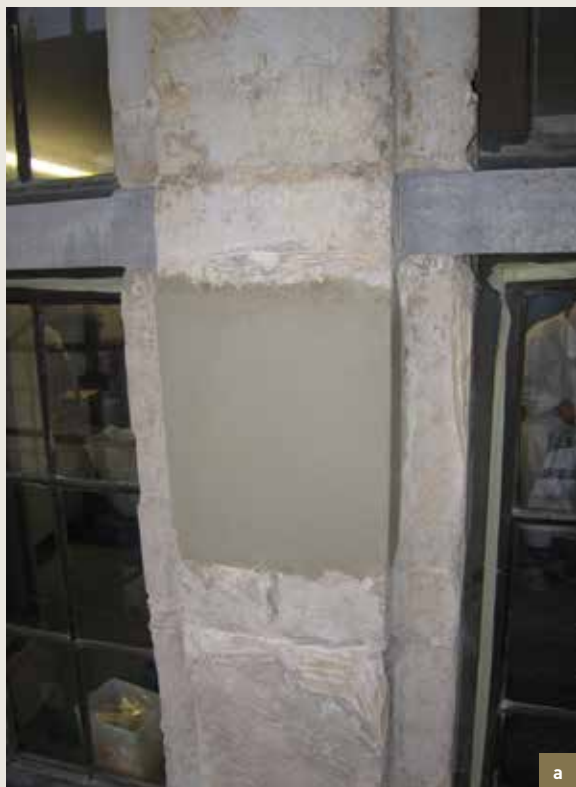
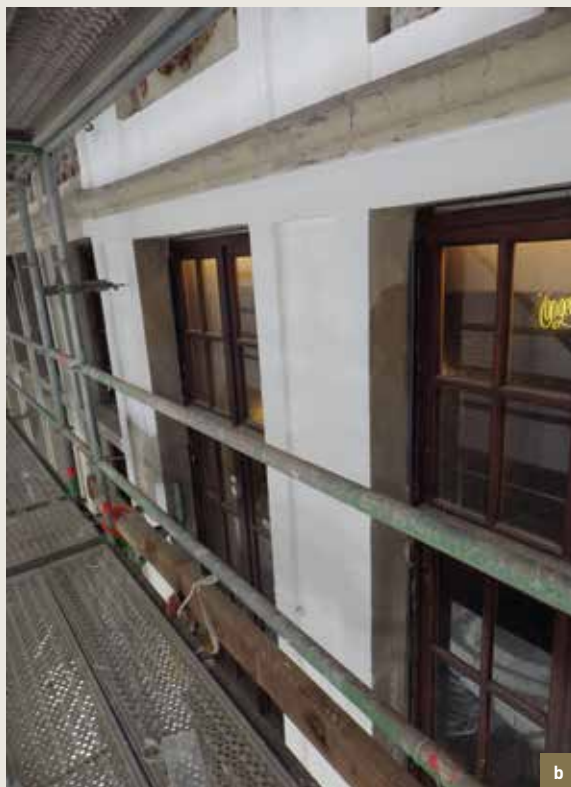
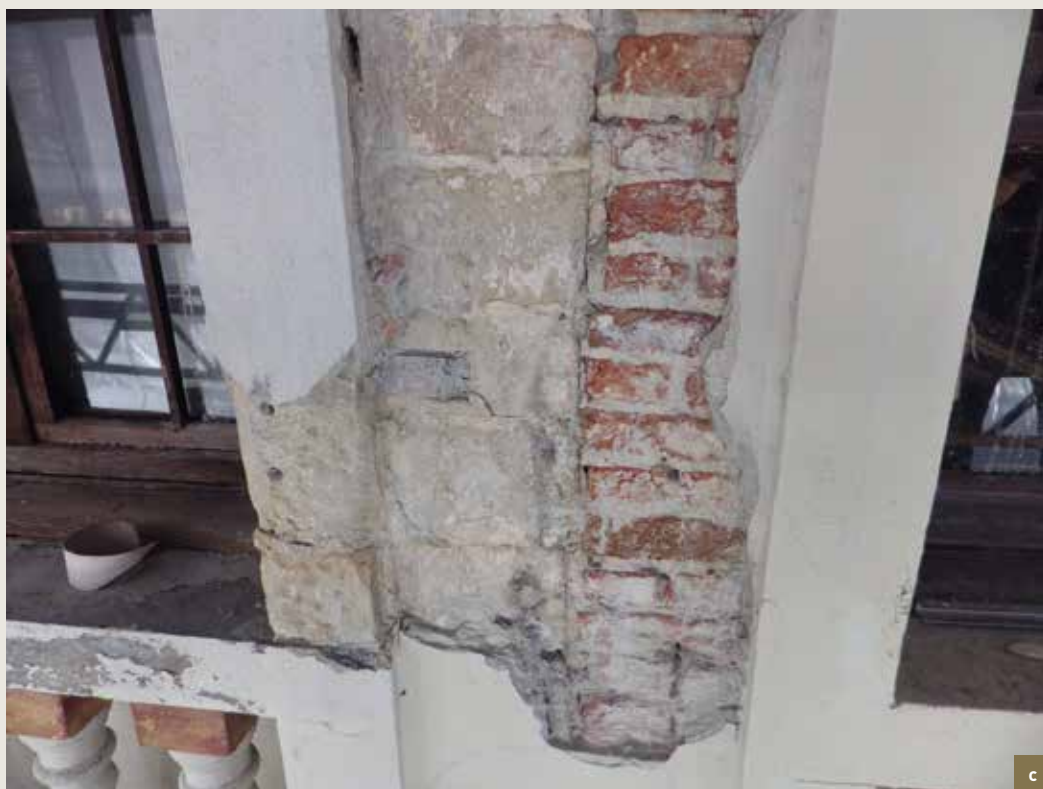
Bepleistering van sommige gevels. a) *De Roose*. Bepleisteringstest; b) *Het Vosken en Den Eycke*. Werken in uitvoering; c) *Het Vosken en Den Eycke*. Het afbikken van delen waar de bepleistering loskomt (© CHE, 2008 en 2015).
