**DOSSIER**  
TERUG NAAR SCHOOL

# Gemeenteschool La Ruche

## DE GEVELS VAN DE SPEELPLAATSEN

JEAN-MARC BASYN

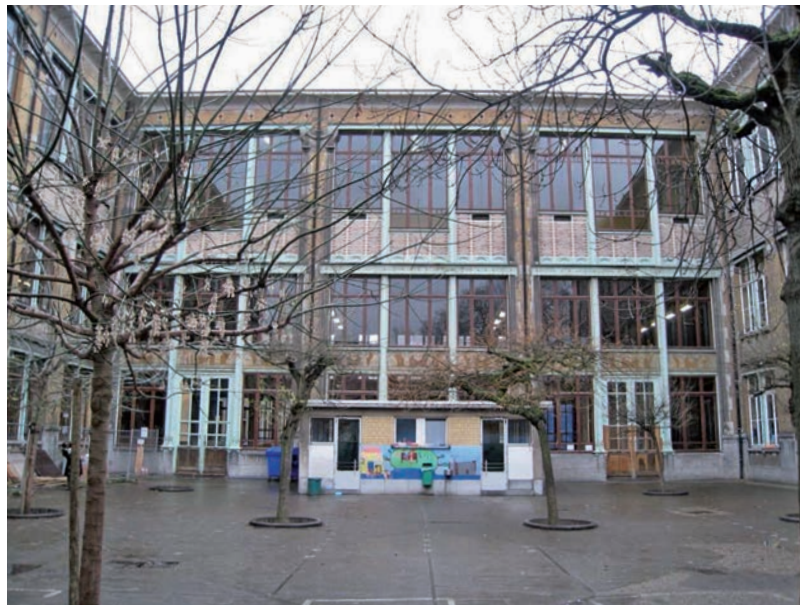
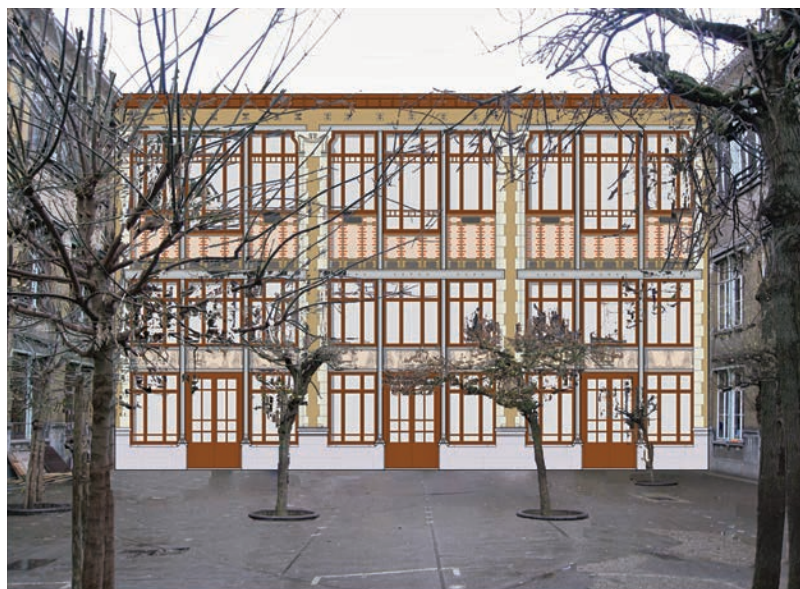
**Fig. 3**

Gevel (A2), huidige toestand en simulatie van de gevel na restauratie (© Karel Breda architectenbureau).

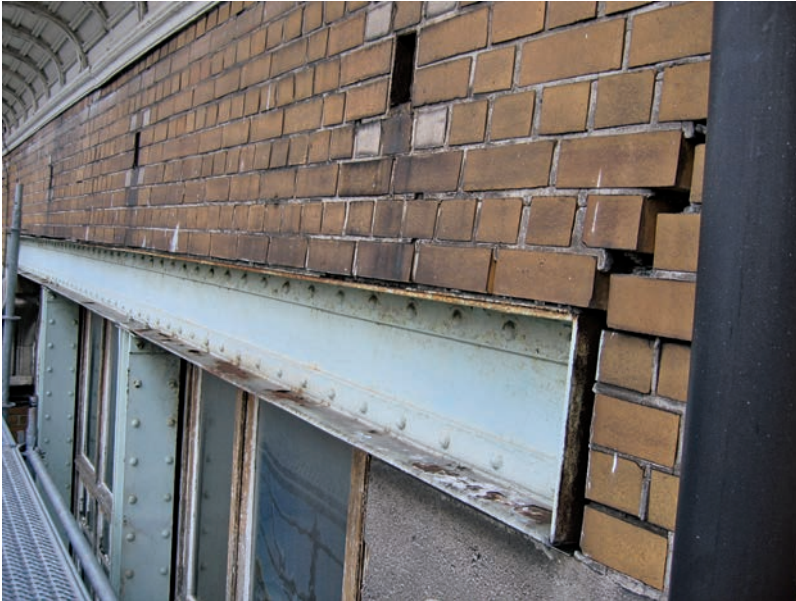
**Fig. 6 & 7**

- De bovenste I-balken steken op sommige plaatsen uit het gevelvlak en rusten soms niet langer op hun eindsteunen. Het bovendeel van de lateien vertoont een veralgemeende corrosie, vooral daar waar waterinsijpeling via de onderkant mogelijk is (Fig. 6).
- De entablementen onder de kroonlijsten vertonen talrijke scheuren, alsook een ernstige doorzakking onderaan die de beweging volgt van de lateien waarop ze rusten. Talrijke stukken baksteen zijn van de gevel losgekomen en sommige dreigen zelfs naar beneden te vallen.
- De kolomvoeten van de bovenste muuropeningen vertonen vaak ernstige corrosie. Sommige zijn verstevigd door het aanlassen van nieuwe metalen platen, maar in de meeste gevallen gaat het om oppervlakkige reparaties en vullingen. De vullingen laten wel zien dat de metalen plaat van de kolomvoet verscheidene centimeters uit zijn stenen onderbouw (Fig. 7) wordt gelicht.

Detail van een gecorrodeerde latei die uit het vlak van de gevel springt en het metselwerk beschadigt (© Origin).

zijn, zullen de oorspronkelijke lateien worden bewaard, gezandstraald, warm gegalvaniseerd, beschilderd en teruggeplaatst. Als dit niet het geval is, zullen de lateien identiek worden vervangen door gereconstrueerde profielen die warm worden gegalvaniseerd, beschilderd en geplaatst. Ook de montagetechniek met klinkbouten zal worden gerespecteerd.

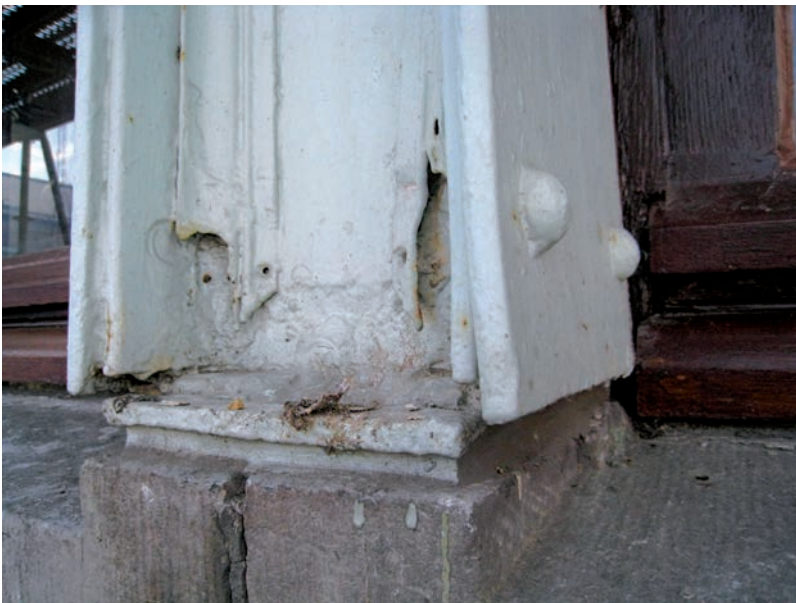
Detail van een zwaar gecorrodeerde zuilvoet (© Origin).

De ingrepen op de elementen die uit geassembleerde profielen bestaan, zoals de kolommen, zijn bijzonder complex, en omdat het schrijnwerk ter plaatse moet blijven, kunnen ze enkel in het atelier worden uitgevoerd. Het stabiliseren van de corrosie is het hoofddoel, voor zover de verkleining van delen als gevolg van corrosie vanuit structureel oogpunt voldoende corrosievrije secties overlaat. De elementen gemaakt van (toenmalige) standaard I-profielen, zoals de lateien, zullen in de mate van het mogelijk *in situ* worden behandeld. Als de corrosie en de daaruit voortvloeiende aftakeling aanzienlijk zijn, zullen deze elementen worden verwijderd. Als de corrosievrije secties vanuit structureel oogpunt voldoende

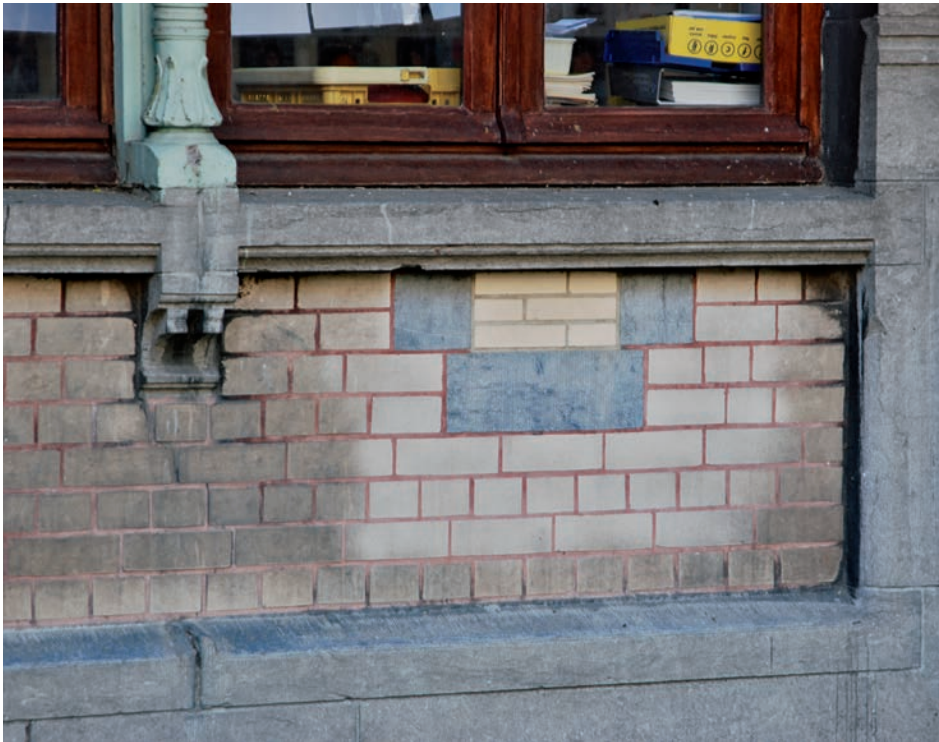
**Fig. 8**

Proef voor de reiniging van het baksteenverband (© Alexandre Volcher 2011).

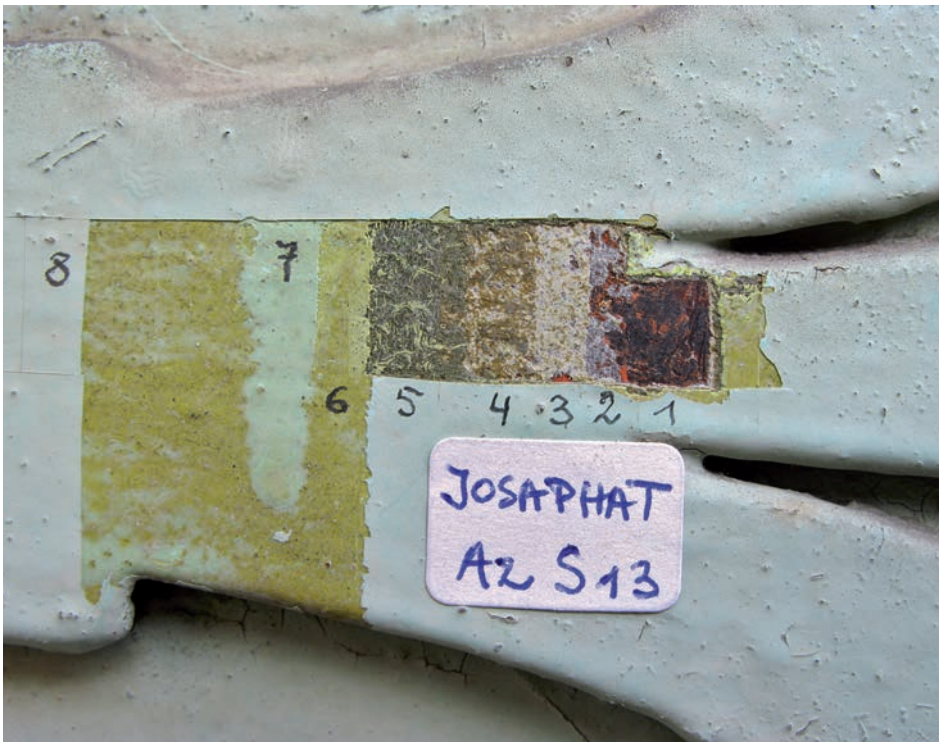
**Fig. 9**

Stratigrafische punctie op het vlakke vegetale siermotief op de latei onder de decoratieve fries van gevel A2 (paneel nr. 5): 1. metaal, 2. rood roestwerend middel, 3. zilverkleurige laag, 4. beige laag, 5. dikkere groene laag, 6. felgroen, 7. dunne turkooisgroene laag, 8. huidige turkooisblauwe laag (© KIK-IRPA).

Dankzij stratigrafische puncties op gevels A2 en B2 kon er een catalogus worden opgesteld van de opeenvolgende verflagen die met de jaren op de metalen elementen zijn aangebracht (Fig. 9). Eerst een rode verf met lood als roestwerende laag, aangebracht voor de plaatsing; nadien een fijne witte laag met loodwit als tweede bescherm laag tegen corrosie, aangebracht na plaatsing; dan een laatste afwerklaag in gemetalliseerd zilver. Alle structurelementen die de hoofdlijnen van de gevels opsplitsen, waren in dezelfde kleur beschilderd: de grote verticale balken en hun voet, de grote horizontale balken, en de horizontale balken boven en onder de fries met sgraffiti. Andere metalen elementen werden dan weer in rood oker beschilderd, zoals de horizontale gietijzeren lijst direct onder het raamwerk van de beglaasde muuropening, alsook de lichtere metalen elementen ter hoogte van de bakstenen panelen onder aan de tweede verdieping. Een eerste overschildering in bruingroen is toegepast op bijna alle metalen elementen: een eerste ondoorzichtige laag in lichtgroen beige met loodwit, en een tweede doorschijnender laag in bruingroen. Nadien werd een tweede groene overschildering aangebracht, opnieuw in twee lagen: een in heldergroen en een in donkergroen. De daaropvolgende afwerkingen zijn verschillend tussen gevel A2 (achtereenvolgens een felgroene kleur, dan turkooisgroen, dan turkooisblauw) en gevel B2 (één enkele ingreep met een roestwerende laag, gevolgd door een fijne witte laag en turkooisblauwe verf). Vooraleer er beslist wordt te overschilderen moeten er nog monsters worden genomen om het te gebruiken kleurenpalet heel precies te bepalen.

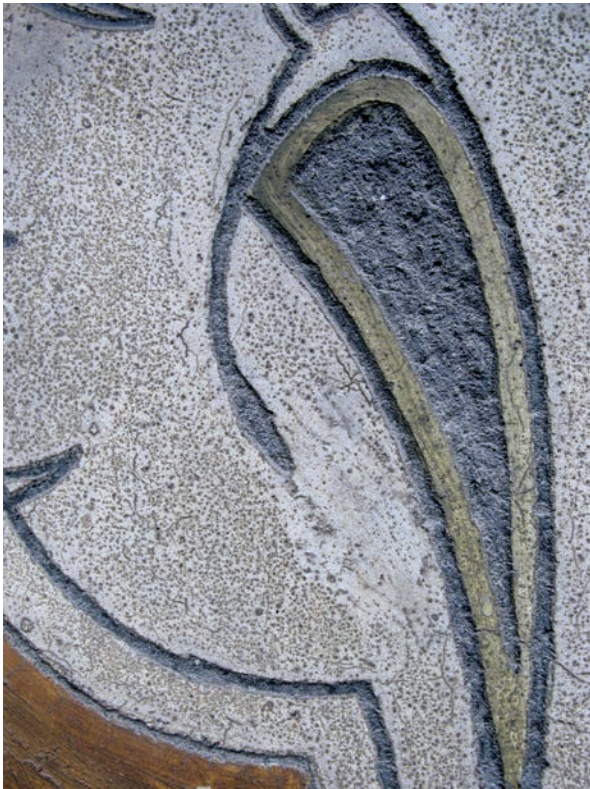
**Fig. 11**  
Detail van een overschildering  
van een insnijding (© KIK-IRPA).

of de verlenging van een lijn laten zien waren slecht geplaatst en mochten niet worden gevolgd ter hoogte van de diepe insnijding. Er zijn nog andere insnijdingen gemaakt in zones waar dat niet hoorde. Deze fouten zijn ofwel weggestoken met wat plamuur ofwel bedekt door de verflaag die er het dichtste bij ligt (Fig. 11).

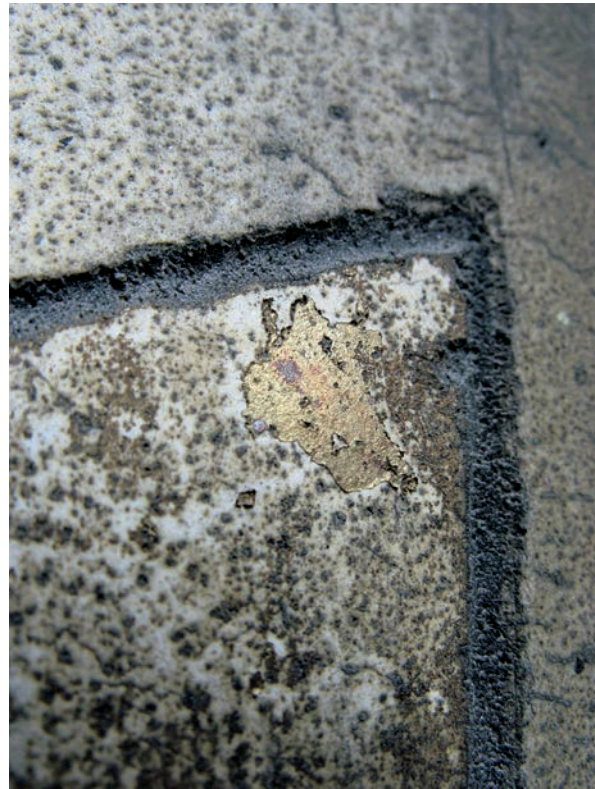
**Fig. 12**  
Detail van het verguldsel  
(© KIK-IRPA).

worden genoemd maar speelt wel een rol in het geheel van de tinten, want ze neemt een vrij groot percentage van de oppervlakte in. Deze tint is nu lichtbeige maar neigde oorspronkelijk wellicht naar wit (Fig. 12).

De op de droge pleisterlaag aangebrachte verven vertonen verouderingsproblemen. Het oranje van de grondlaag is van kleur veranderd en het bindmiddel is verzwakt; de groene verf schilfert ook lokaal af. Het verguldsel is zo afgesleten

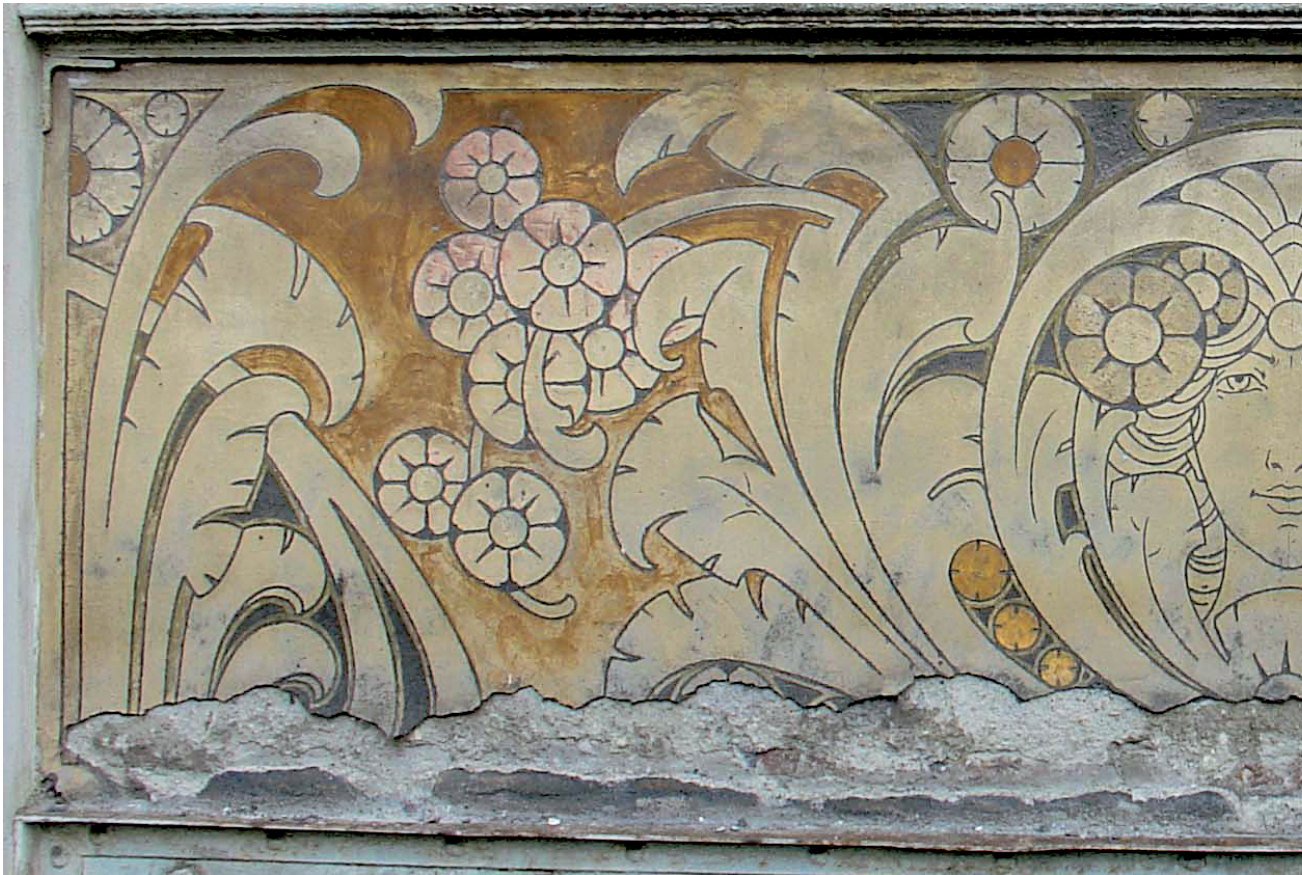
Fig. 13

Aantasting van een sgraffito  
(© KIK-IRPA).

beter geconserveerd dan zuidgevel B2. Alle panelen zijn over de hele onderzijde beschadigd. Een vergelijking van de verschillende beschadigingsstadia leert dat een scheur begint langs de zijkant tussen het sgraffito en de metalen ligger, gevolgd door een tweede in de horizontale lagere insnijding van het sgraffito zelf. Omdat regen- en afvoerwater zo kunnen binnendringen, kan de bepleistering vochtig worden en kan de vorst zijn vernietigende werking uitoefenen. De verschillende pleisterlagen komen los van elkaar, verpulveren en vallen uiteindelijk naar beneden. Merken we op dat de verhoging zich wat hoger bevindt op twee panelen op de zuidgevel (Fig. 13).

De sgraffiti zijn uit weinig flexibele materialen vervaardigd, namelijk kalk- en zandmortel op een bakstenen drager. Ze worden omsloten door een metalen structuur met een andere uitzettingsgraad, die nog wordt versterkt bij temperatuurschommelingen. Deze opwarmings- en afkoelingscycli hebben ongetwijfeld spanningen tussen het staal en de mortel veroorzaakt. Er zijn scheuren - niet te verwarren met de haarscheurtjes die tijdens het drogen van de sgraffiti of kort na hun uitvoering ontstaan - en verhogingen van de bepleistering aangetroffen in de zones die in contact staan met de metalen structuur, met andere woorden ter hoogte van de onderste rand en de vier hoeken. Het regenwater verzamelt zich immers soms op de horizontale

vereist twee à drie bevochtigingen per toepassing. Te zwaar beschadigde stukken pleisterwerk zullen moeten worden verwijderd in de onderste zone van verscheidene panelen op gevel B2. Het gros van het conservatiewerk bestaat uit de fixatie van de pleisterlagen onderling en uit versteviging door middel van injecties van dunne mortel op basis van kalk. Omdat de panelen aan de regen blootstaan, is het gebruik van hydraulische materialen toegestaan. Voor de fijne delaminaties wordt het gebruik van een vloeibare mortel op basis van natuurlijke hydraulische kalk aanbevolen. Voor grotere holten is een dunne mortel op basis van luchtkalk en van natuurlijke hydraulische kalk met fijnkorrelig zand aangewezen. De verflaag zal ook plaatselijk moeten worden gefixeerd.

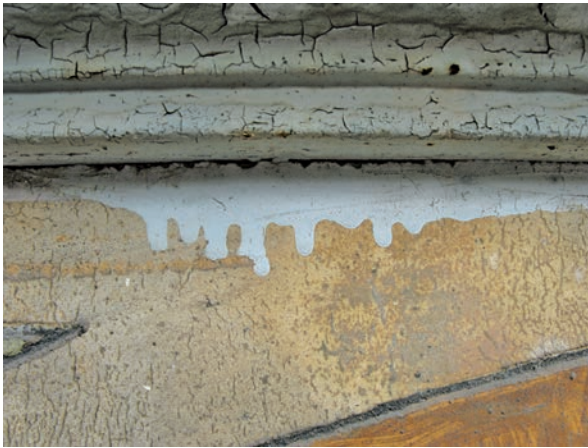
Fig. 14

dat het enkel nog met een vergrootglas zichtbaar is. De overschilderingen of retouches zijn niet in één algemene bewerking uitgevoerd; de nu zichtbare tinten zijn dus die van de oorspronkelijke verven. Het oppervlak van de sgraffiti is zwaar vervuild, met vooral de roet- en stofafzettingen die typisch zijn voor een stedelijke omgeving. De ophopingen van deze materialen bevinden zich in het bovendeel van de gewelfde panelen. Daarenboven is deze zone enigszins beschermd tegen de regen door de I-balk, die waterinsijpeling tegenhoudt. Op de panelen is ook ander vuil aanwezig: lange witte slierten afkomstig van duiven, en druppels, druipsporen of spatten als gevolg van het overschilderen van andere elementen op de gevel (Fig. 14).

Detail van overlopende verf voor een metalen element op een sgraffito van gevel B2 (© KIK-IRPA).

De behandeling van de metalen stukken die aan de sgraffiti raken, dient bijzonder zorgvuldig te gebeuren om overlopen op de panelen te vermijden. In het onderste gedeelte is een soepele voeg nodig tussen de metalen liggers en de pleisterlaag van de panelen, om scheuren veroorzaakt door de verschillende uitzettingsgraad van de materialen onder invloed van warmte te vermijden.

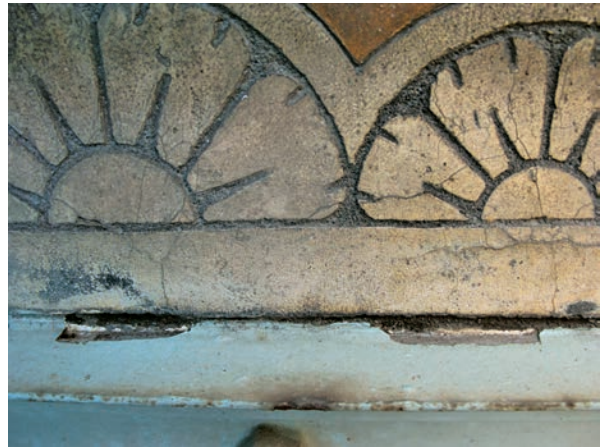
Fig. 15

Detail van de reiniging van de witte stukken (© KIK-IRPA).

Voor de witte oppervlakken of de oppervlakken bekleed met onbeschilderde mortel is droog reinigen (Wishab-spons) zinloos gebleken (Fig. 15). Reiniging met water en neutrale zeep door middel van een tandenborstel leverde goede, zij het niet altijd afdoende, resultaten op. Een grondiger en regelmatigere reiniging is mogelijk met een gel van ammoniumbicarbonaat opgelost in tylose (3% in water). Deze reiniging dient te gebeuren door het oppervlak herhaaldelijk en doeltreffend af te spoelen en door het druppelende water weg te pompen. Zo wordt vermeden dat de onderste lagen bevuild raken door afvoerwater, dat zou kunnen aanroepen in de zwarte insnijdingen, die grijs zouden worden. De lagere delen en de te conserveren verpulverde bepleisteringen worden verstevigd door insputting van kiezelzuur (Syton/Ludox) in de onderrand van het paneel, zonder voorafgaande bevochtiging en
