ERFGOED BRUSSEL

N°001
NOVEMBER 2011

Kleuterschool van de Sint-Gisleinsstraat

DE RESTAURATIE VAN EEN KLEUTERSCHOOL
ONTWORPEN DOOR VICTOR HORTA

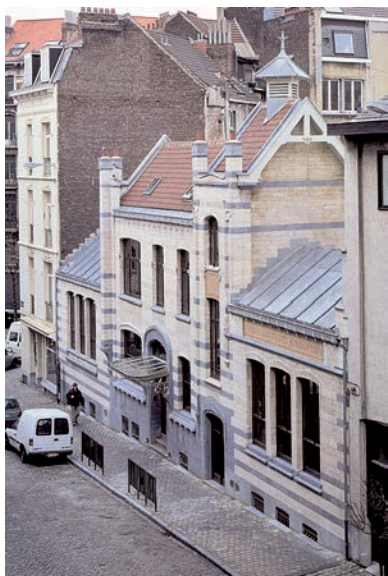
Fig. 1.

Kleuterschool Catteau, Sint-Ghisleinstraat 40 te Brussel, straatgevel na restauratie (© André Nullens, 2001).

Op het uitvoeringsplan voor de restauratie van de straatgevel (Fig. 1 & 16) werden de verschillende steensoorten gedefinieerd: Henegouwse hardsteen, Gobertangesteent en steen van Euville. Om de fragiele decoratieve onderdelen niet te beschadigen werd een zachte reiniging met stoom voorzien en op enkele te vervuilde locaties een bijkomende hydropneumatische reiniging. Ook werd steen per steen aangeduid welke gedemonteerd en na restauratie zouden worden teruggeplaatst, welke volledig vervangen door nieuwe (bij voorkeur met gerecupereerde steen) of gedeeltelijk door invulstukken, en welke zones verhard dienden te worden. Restauratie met mortel werd zoveel mogelijk beperkt. Tijdens de werf gingen allerhande proefopstellingen de werken vooraf en werd technisch advies ingewonnen bij het KIK en externe specialisten.⁸

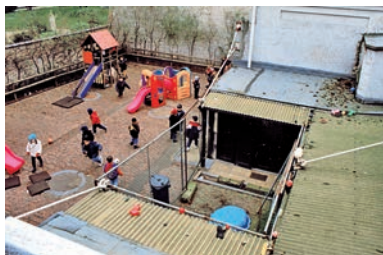
Fig. 2

De luifel aan de achtergevel was oorspronkelijk in ijzer en glas, maar wegens waterinfiltraties en glasbreuk werd het glas vervangen door golfplaten (1995).

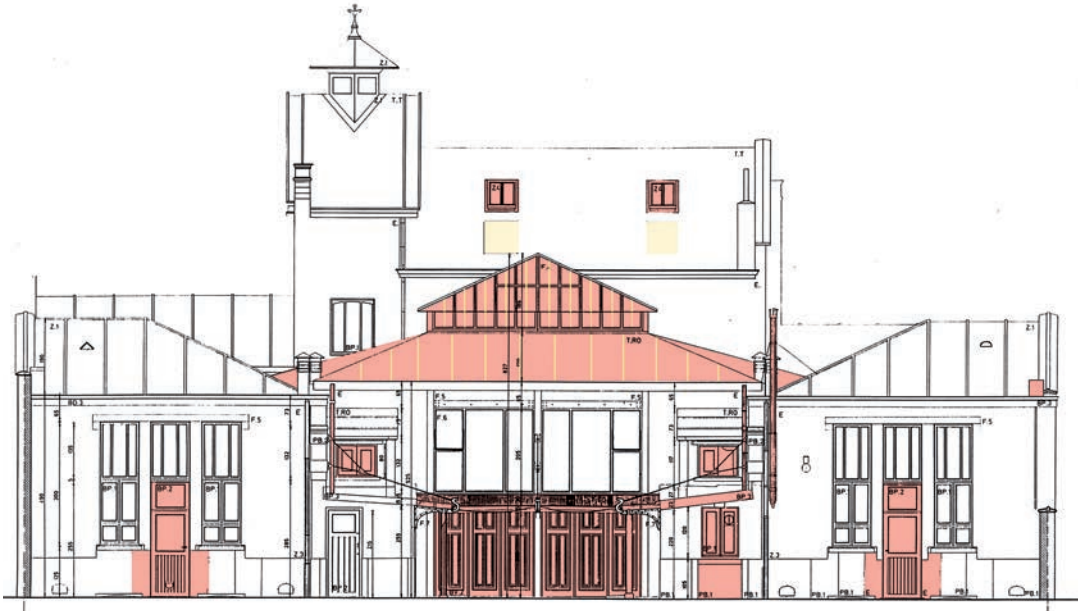
Fig. 3

Op de plannen van de toestand in 1995 werden de recente toevoegingen in rood ingekleurd: het glas van alle dakkiepels en luifels was vervangen door gewapend glas of door golfplaten, de zinkbekleding van het centrale dak was hersteld in roofing, de middelste twee ramen van de klassen die aansluiten op de tuin waren vervangen door deuren, de toiletten aan de achtergevel waren in verval en niet meer in gebruik, de twee nissen aan de overdekte speelplaats waren volledig volgebouwd,... Ook werd op de plannen in geel aangeduid welke bouwonderdelen van het originele ontwerp van Horta in de loop der tijden waren afgebroken.

die het schoolgebouw in de loop der jaren had ondergaan de oorspronkelijke structuur niet hadden aangetast. Ze hadden echter wel een nefaste impact op de initiële ruimtewerking en hadden geen architecturale kwaliteit. Daarom werd beslist alle recentere constructies af te breken en het originele planconcept van 1897 als historisch referentiekader te behouden.

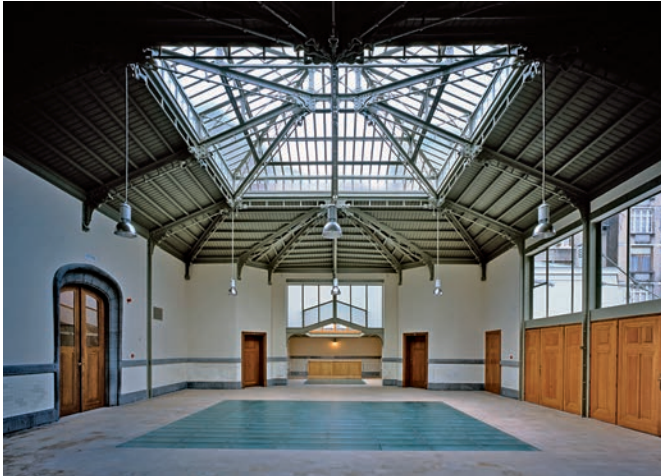
**Fig. 10**

Overdekte speelplaats na restauratie naar de oorspronkelijke toestand, mits aanbrengen van drie glasvlakken in de vloer om de kelderverdieping van daglicht te voorzien (Ch. Bastin & J. Evrard, 2000 © CRMS-KCML).

De introductie van voldoende lichtinval was bij het uitwerken van het ontwerp fundamenteel. Om de centrale kelder ruimte van natuurlijk licht te voorzien werden drie grote glasvlakken aangebracht in de vloer van het gelijkvloers onder de drie lichtkoepels in het dak (Fig. 10 en 11). Aan het nieuwe klaslokaal en de slaapruijme werden de bestaande kelderramen in de achtergevel vergroot tot terrasdeuren. Twee kleine koeren werden uitgegraven en afgedekt met een glazen plafond; deze koeren geven via twee noodtrappen aansluiting op het niveau van de speelplaats. Hierdoor werd enerzijds antwoord gegeven op de vraag van de brandweer om de kelder bij brand tijdig te kunnen evacueren en anderzijds de aanpalende ruimten te voorzien van daglicht en verse lucht. Nieuwe binnenramen tussen de diverse lokalen (klas 5, slaapzaal, eetruimte, sanitair, traphal naar het gelijkvloers) creëren transparantie en versterken hierdoor de ruimtelijke samenhang.

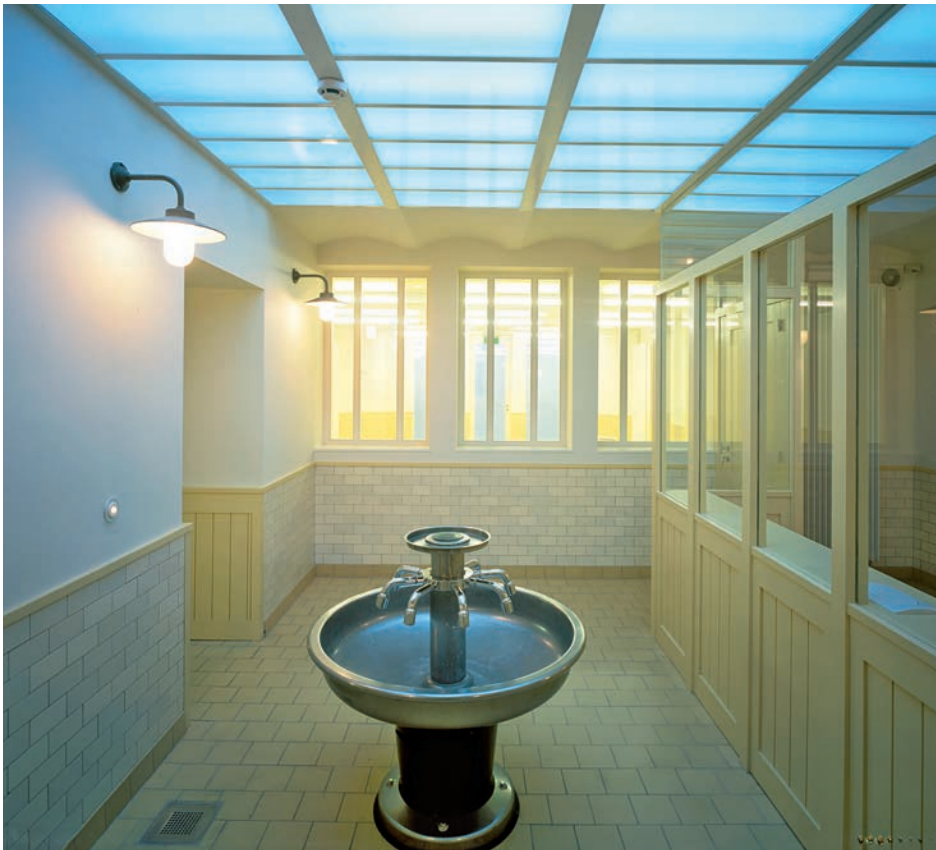
**Fig. 11**

Het sanitair in de kelder situeert zich onder de glazen vloer van een van de zijnissen (Ch. Bastin & J. Evrard, 2000 © CRMS-KCML).

regelmatige afstand van elkaar werden T-profielen op de originele draagstructuur gemonteerd ter ondersteuning van de gelaagde glasplaten. Onder aan de draagstructuur werd opaak glas aangebracht met het oog op een diffuse verlichting van de kelderruimten. De plaatsing van deze vloerconstructie verliep moeizaam omdat geen enkele I-ligger van de originele draagstructuur parallel met de andere was geplaatst.

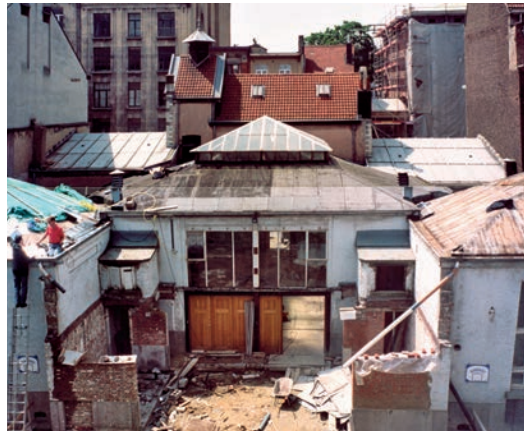
Fig. 15

Foto-opname tijdens de werf: daken werden geïsoleerd en vernieuwd in zink; de beglazing van de dakkoepels werd vervangen door gelaagd glas; de achtergebouwen, waar oorspronkelijk het kolenhok, de urinoirs en de wc's waren gesitueerd, werden na demontage heropgebouwd met aangepaste ruimten voor wc's voor de kinderen en het onderwijzend personeel; de luifel werd na een grondige restauratie teruggeplaatst (1999).

Zo werden de afmetingen en het aantal glasplaten van de te reconstrueren luifel aan de achtergevel aangepast en werd het afwateringssysteem herdacht op basis van gegevens die op de werf werden gevonden. Ook konden de sporen van de oorspronkelijke positie van de verdwenen glasdragers van de diverse lichtkoepels worden getraceerd, zodat de nieuwe met zekerheid op de juiste plaats werden aangebracht (Fig. 15).

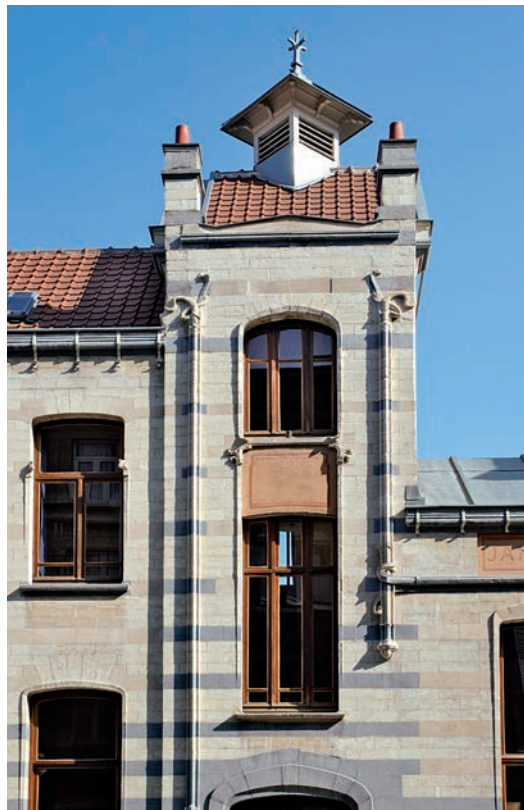
Fig. 16

Detail van het trappenhuis in de straatgevel na restauratie. Drie verschillende steensoorten werden gedefinieerd: Henegouwse hardsteen, Gobertangesteent en steen van Euville (Ch. Bastin & J. Evrard, 2000 © CRMS-KCML).

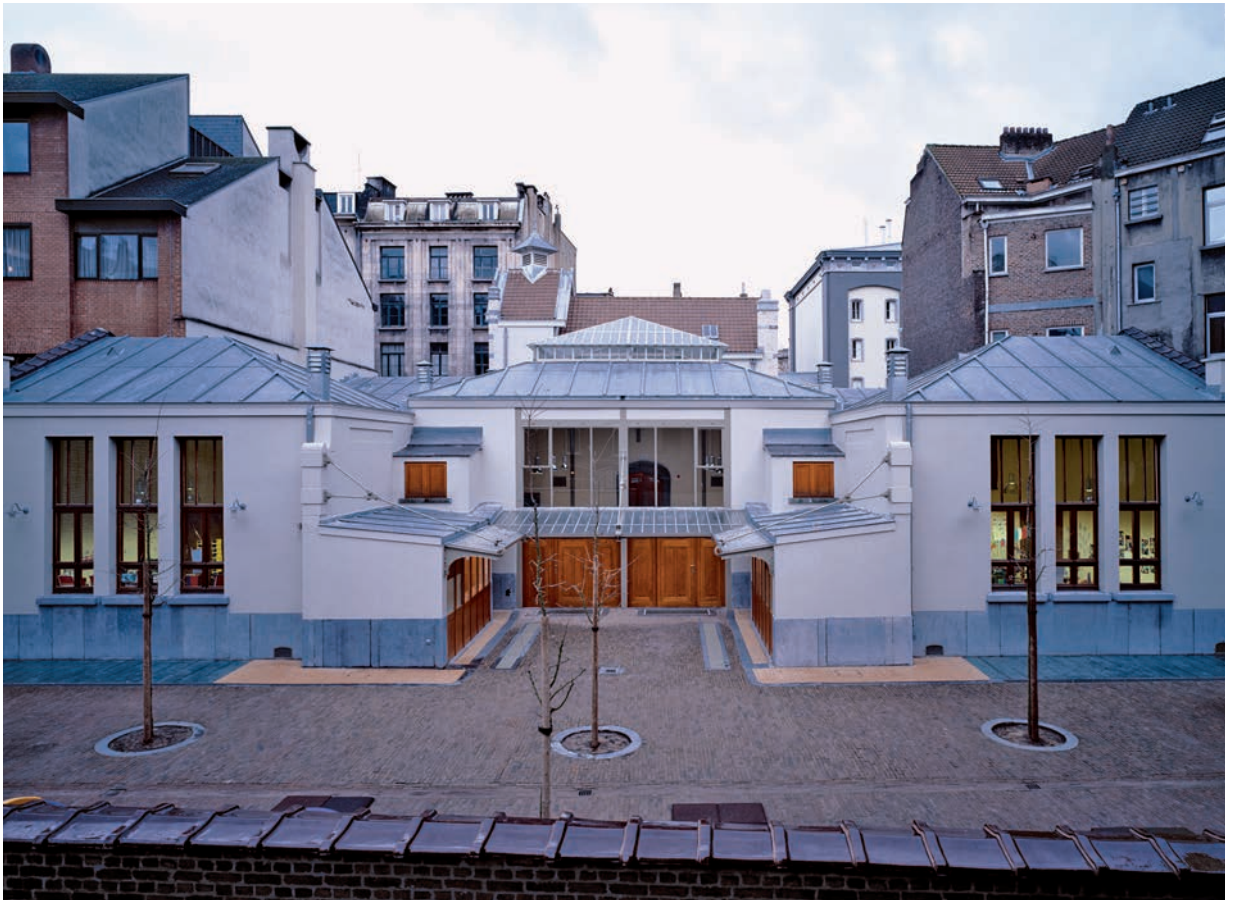
Fig. 17

Achtergevel na restauratie: op vraag van de brandweer, met het oog op een snelle evacuatie, werden klas 5 en de slaapzaal via een nieuwe trap rechtstreeks in verbinding gebracht met de speelplaats. De koeren op de kelderverdieping werden op het niveau van de speelplaats afgedekt met een glazen vloer (© André Nullens, 2001).
