## DE VOORMALIGE SINT-NIKLAASKERK IN NEDER-OVER-HEEMBEEK

RESTAURATIE VAN EEN ONTWIJDE KERK  
DIE SINDS 75 JAAR EEN CULTURELE  
FUNCTIE VERVULT

**MARIE-NOËLLE MARTOU**  
ARCHITECTE, CEL HISTORISCH  
ERFGOED - DEPARTEMENT  
STEDENBOUW, STAD BRUSSEL

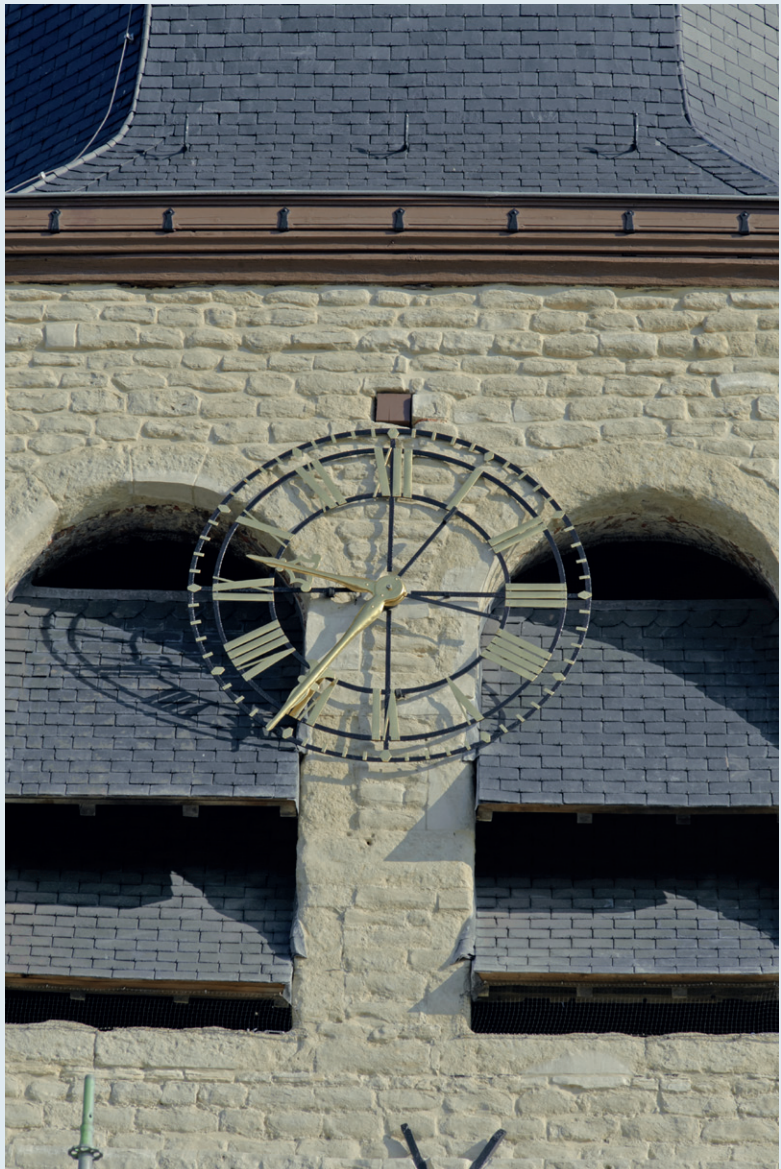
Sint-Niklaaskerk in Neder-over-Heembeek.  
Detail van de toren na restauratie  
(A. de Ville de Goyet, 2014 © GOB).

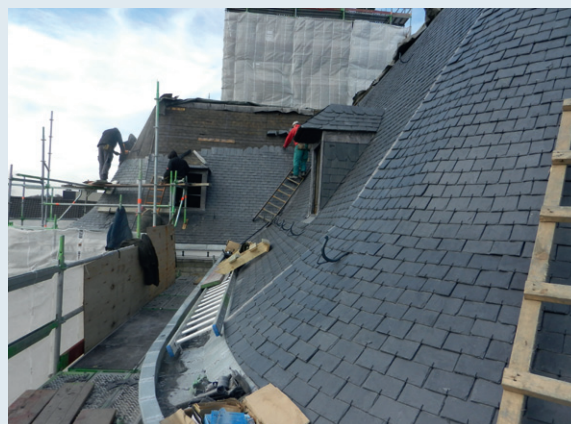
Om het gebouw te beschermen tegen waterinfiltratie en het publiek te behoeden voor vallende stenen, werd besloten de buitenmantel van de kerk te restaureren. De dakbedekking en de dakkap kwamen eerst aan de beurt. Alle leien werden verwijderd, het hout werd behandeld tegen houtzwam en sommige stukken van het dakbeschoot en de kap werden vervangen (afb. 1). Sommige uiteinden van balken in de toren, die sterk verrot waren, werden

**Afb. 1**  
Restauratie van het dak en het gebinte (© CHESB 2013).

met hars verstevigd. Om het onderhoud te vergemakkelijken werden nieuwe haken en krammen op het dak aangebracht, tot aan de klokvormige bekroning van de toren. Er werd ook een bliksemafleider geplaatst die beantwoordt aan de huidige normen. Een nieuwe koperen haan, ontworpen en uitgevoerd in de stijl van de bestaande haan en bekleed met bladgoud, troont voortaan op de torenspits (afb. 2). Het mechanisme van het uurwerk werd volledig herzien en de wijzerplaten kregen opnieuw een laagje bladgoud zoals vroeger (afb. 3). Onder het dak werden ter hoogte van de hanenbalken loopbruggen geplaatst met ladders die toegang verlenen tot de verschillende dakkapellen.

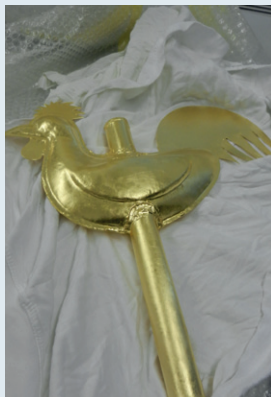
**Afb. 2**

Gerestaureerde koperen haan op de top van de toren (© CHESB 2013).

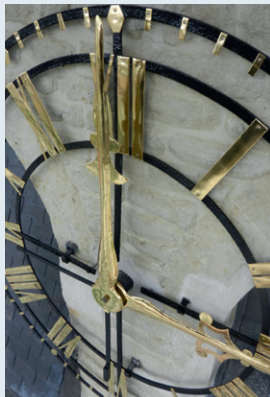
**Afb. 3**

Wijzerplaten gerestaureerd met bladgoud (© CHESB 2013).

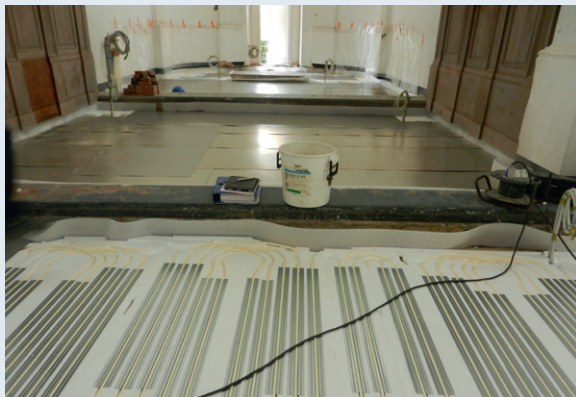
**Afb. 5**

Wat de thermische eigenschappen van het gebouw betreft, werd de nieuwe vloerverwarming geplaatst op een isolatielaag van platen in polyurethaan van acht centimeter dik. Om warmteverliezen naar het dak toe te vermijden werden de bakstenen gewelven

Werken voor de plaatsing van het nieuwe vloerverwarmings-systeem (© CHESB 2014).
