DOSSIER  
DE HALLEPOORT

# Een opmerkelijke gevelrestauratie

## DE HALLEPOORT 2007-2008

**BLAISE BEAUME**

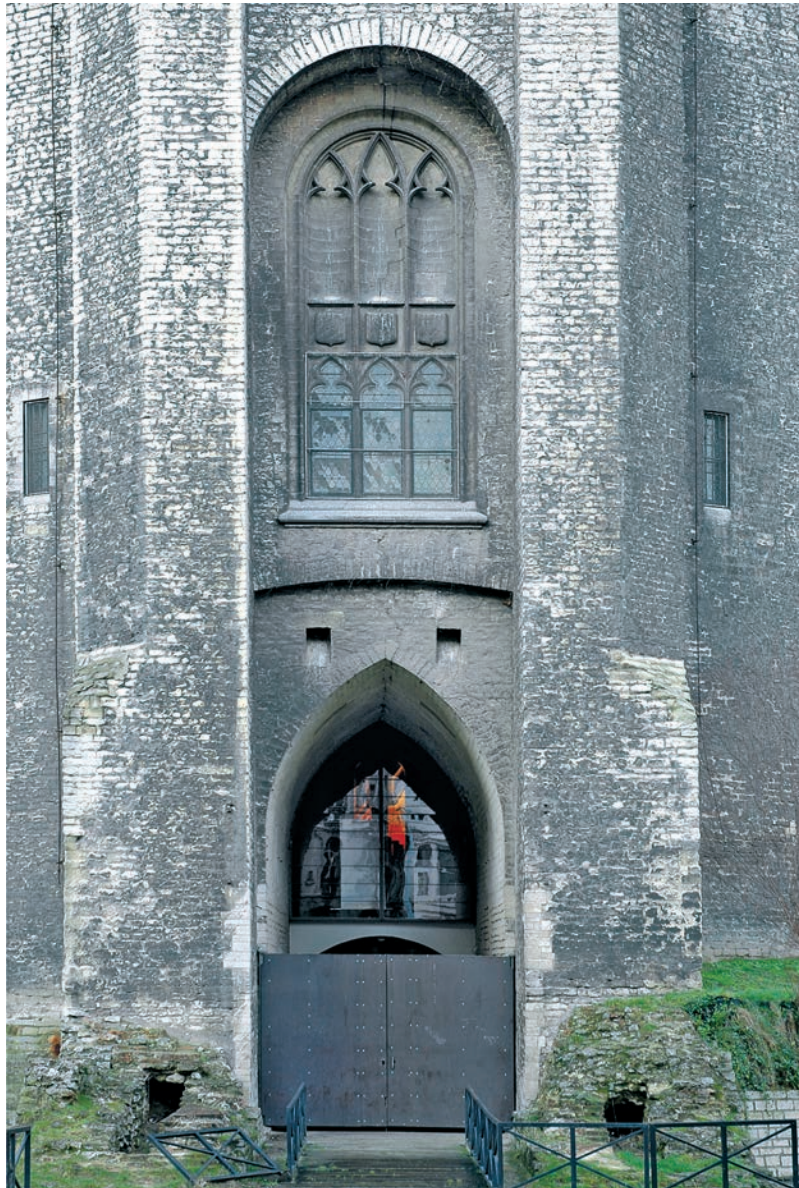
Afb. 1

Gevels voor de werf, zuidkant  
(B. Beaume, 2007 © Regie der  
Gebouwen).

Het grootste probleem bij de gevels van de Hallepoort was de aantasting van de parementsteen door fysicochemische reacties op weersomstandigheden en luchtvervuiling. Het belangrijkste symptoom daarvan is een zwarte korst die de steen bedekt (afb. 1).

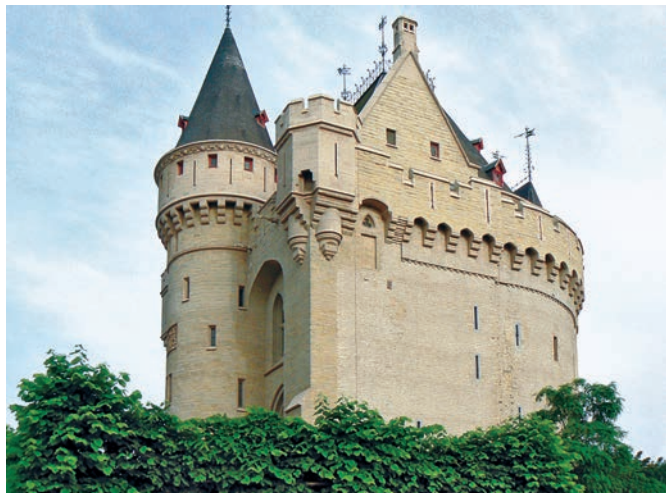
**Afb. 2**

De gevel heeft twee types parementsteen. Deze komen overeen met twee grote bouwfases (afb. 2 en 3). Het oudste gedeelte dateert uit de 14de eeuw en bestaat uit een vrij onregelmatig steenverband van 10 cm/30 cm met brede, eveneens onregelmatige voegen. Het betreft hier de hoefijzervormige zuidgevel van het gebouw, die vooral uit witte kalksteen van Gobertange<sup>1</sup> bestaat, met uitzondering van enkele sporadische herstellingen in terracottabaksteen en enkele, vaak recentere, vensteromlijstingen of drempels in hardsteen. Het meest recente gedeelte dateert van de restauratiecampagne van 1868 door architect Hendrik Beyaert (1823-1894). Het metselverband is hier veel regelmatig, met een formaat van 20 cm/40 cm en heel fijne voegen. Dit betreft de noordgevel en het hele bovengedeelte van het gebouw met de weergang, de wachttorentjes<sup>2</sup> en de erker<sup>3</sup> aan de kant van Sint-Gillis. Dit gedeelte bestaat voornamelijk uit Balemse steen<sup>4</sup> (afb. 4), die geler is dan Gobertangesteen. De dekstenen, schouwen, kroonlijsten en torentjes zijn opgetrokken in steen van Brauvillier.<sup>5</sup>

Hier onderscheidt men duidelijk de oorspronkelijke gevel uit de 14de eeuw, die lichter is, en het in 1870 door H. Beyaert in neogotische stijl toegevoegde gedeelte, dat donkerder en geler is (B. Beume, 2007 © Regie der Gebouwen).

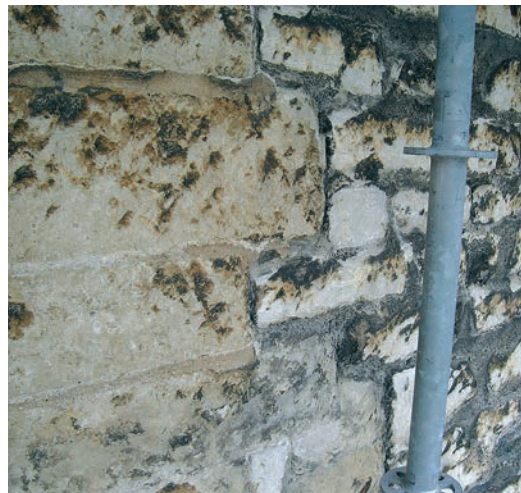
**Afb. 3**

Verbinding tussen de twee types gevelsteen (B. Beume, 2007 © Regie der Gebouwen).

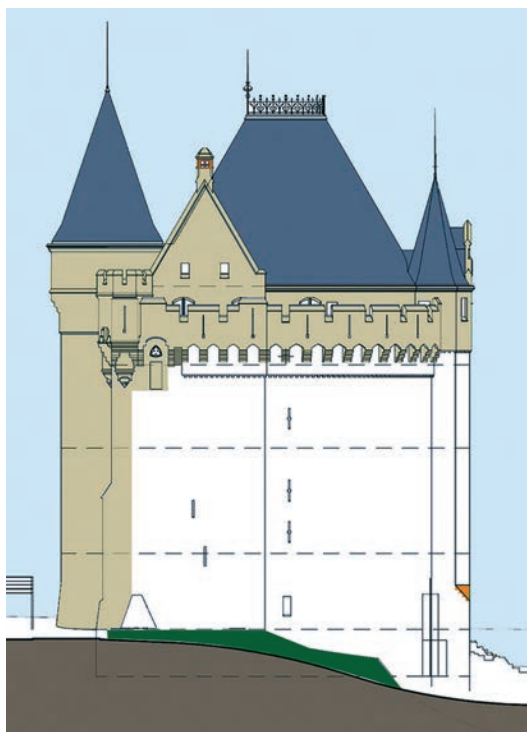
**Afb. 4**

Schematisch overzicht van de westgevel waarop het onderscheid te zien is tussen het parement in Balegemse steen, in het beige, en dat in Gobertangesteen, in het wit. De vervanging van de stenen van de schouw en die van de afzaten in steen van Brauvillier zijn in het oranje aangeduid (B. Beume, 2011 © Regie der Gebouwen).

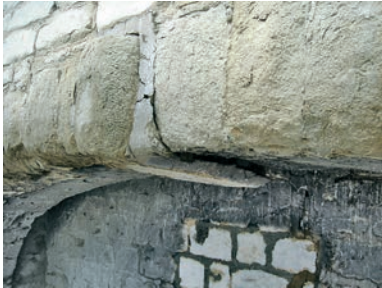
**Afb. 8**

Meer lokaal werden andere beschadigingen vastgesteld. De stabiliteit van de twee oude schouwen was bedenkelijk geworden door corrosie van de oude stalen verankeringen en het barsten van de stenen ter hoogte van de verbindingen met dit gecorrodeerde metaal (afb. 6). Aan de kant van Sint-Gillis liep een lange verticale barst over de hele gevel, van het gewelf van de voormalige doorgang tot aan de verhoging uit de 19de eeuw (afb. 7). Deze barst was op sommige plaatsen meer dan 10 millimeter breed en bovenaan was de sluitsteen van de grote centrale loggia meerdere

De sluitsteen onder de loggia van de zuidgevel (B. Beaume, 2007 © Regie der Gebouwen).

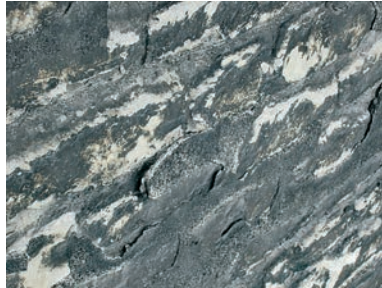
**Afb. 9**

Het parement in Gobertangesteent voor de reiniging; detail van het loskomen van de mortelvoegen (2007 © Regie der Gebouwen). N.B.: Gobertangesteent wordt genoemd naar zijn herkomst, in het oosten van Waals-Brabant. Het is een lokaal kalkhoudend sedimentgesteente. Het wordt gekenmerkt door de afwisseling van dunne lagen fijnkorrelige kalksteen en zandsteenhoudende kalksteen.

die minder water absorbeert omdat hij harder is (afb. 9). De chemische reacties gebeuren hier meer aan de oppervlakte en vormen gaandeweg minerale schilfers, die uiteindelijk loskomen. De donkerder kleur is gewoonweg te wijten aan het stof in de lucht, dat voornamelijk afkomstig is van door de mens veroorzaakte verbranding (auto's, verwarmingsketels, industriële machines enz.). Het afschilferingsproces verloopt in drie fasen: 1. de dehydratatie van zure oplossingen en gehydrateerde zouten leidt tot een migratie naar de oppervlakte van de steen, waar ze een gipsachtige korst vormen van 0,2 tot 5 mm; 2. het loskomen van deze korst; 3. de vorming van holten die het contactoppervlak vergroten en dus het bederf versnellen (dit fenomeen wordt alveolisatie of holtevorming genoemd).

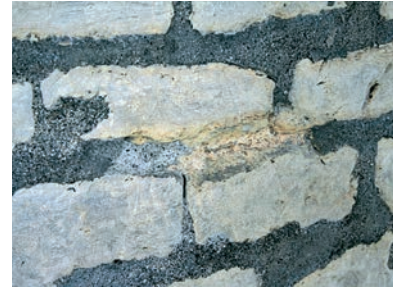
**Afb. 10**

Blootgelegde oorspronkelijke lichte voeg onder de grijze voeg, na reiniging op de middeleeuwse gevel in Gobertangesteent (B. Beaume, 2007 © Regie der Gebouwen).

was, was inderdaad wit (afb. 10). Aanvankelijk werd gedacht dat de grijze kleur afkomstig was van cement, maar na onderzoek bleek dat ze werd veroorzaakt door de toevoeging van kolenstof aan een oude kalkmortel. In het verleden was dus geprobeerd om een tint te vinden die paste bij de reeds vervuilde en vergrijsde steen. Dit bevestigt het vermoeden dat deze mortel later werd aangebracht om de gevel, waarvan de meerdere honderden jaren oude parementsteen uitgesleten was en afgeronde hoeken vertoonde, glad te maken.

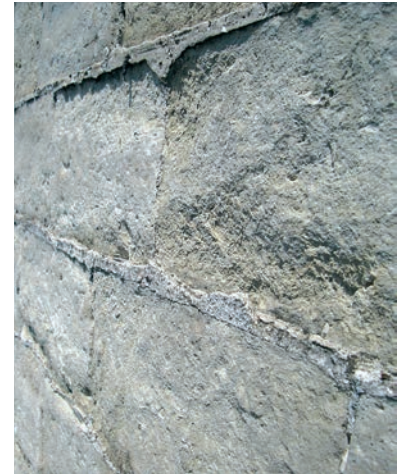
Afb. 11

Dit grijze voegsel had een groot nadeel. Doordat het egaal met de steen was aangebracht, hield het het regenwater dat over de gevel liep tegen. Het water dat gaandeweg tussen de mortel en de steen doordrong, verergerde de erosie; de voegen begon zelfs uit te springen ten opzichte van de steen, wat het proces nog versnelde (afb. 11).

Gevel van 1870 na reiniging: voorbeeld van een intacte voeg die opnieuw moet worden behouwen (B. Beaume, 2007 © Regie der Gebouwen).

Er werd besloten om alle niet-hechtende voegen te decaperen en ze te vervangen door een nieuwe kalkmortel, waarvan de tint werd bepaald op basis van het oorspronkelijke voegsel, met de toevoeging van ter plaatse gerecupereerde natuursteen of baksteenfragmenten. Dit betekende een reusachtig werk, want ongeveer 25.600 meter voegen, waarvan de meeste op de middeleeuwse gevel, moesten met de hand worden verwijderd (afb. 13) en opnieuw worden gevoegd. Hier dient opgemerkt dat op de middeleeuwse gevel de reiniging met lage druk de vervuilde zones achter de al deels geloste grijze voegen niet heeft kunnen bereiken. Er moest dus na het verwijderen van deze voegen een nieuwe, gerichte reiniging worden toegepast. Deze operatie was noodzakelijk om een goede hechting van de nieuwe mortel te verzekeren.

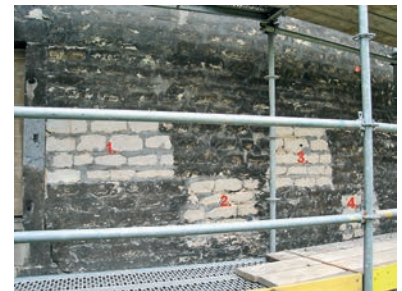
Afb. 12

Daarna werden proeven uitgevoerd met wervelrotatie - of wervelsysteem onder lage druk - met vier verschillende methodes (afb. 12):

Staal 1, olivijnpoeder (3,5 bar): uitstekend resultaat, het materiaal is niet beschadigd, de oorspronkelijke kleur is hersteld, er zijn geen sporen meer van vervuiling.

Staal 2, olivijnpoeder (2,5 bar): resultaat vergelijkbaar met de proef met het calciëtpoeder met 3,5 bar.

Staal 3, calciëtpoeder (3,5 bar): het materiaal is niet beschadigd, de vervuiling is deels bijna volledig verwijderd. Er blijven echter nog enkele holten in de steen waar de zwarte laag niet is verwijderd.

Staal 4, calciëtpoeder (2,5 bar): het materiaal is niet beschadigd, de vervuiling is deels maar niet voldoende verwijderd. In talrijke holten van de steen werd de zwarte laag niet verwijderd.

14de-eeuwse gevel in Gobertangestein: de vier stalen van reiniging onder lage druk (B. Beaume, 2007 © Regie der Gebouwen).

Er werd dus geopteerd voor de methode van het eerste staal, met wervelrotatie bij lage druk om de 3315m<sup>2</sup> van de gevel te reinigen.

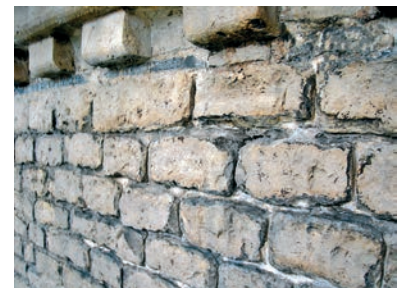
Afb. 13

14de-eeuwse gevel in Gobertangestein na reiniging en het afkappen van de voeg (B. Beaume, 2007 © Regie der Gebouwen).

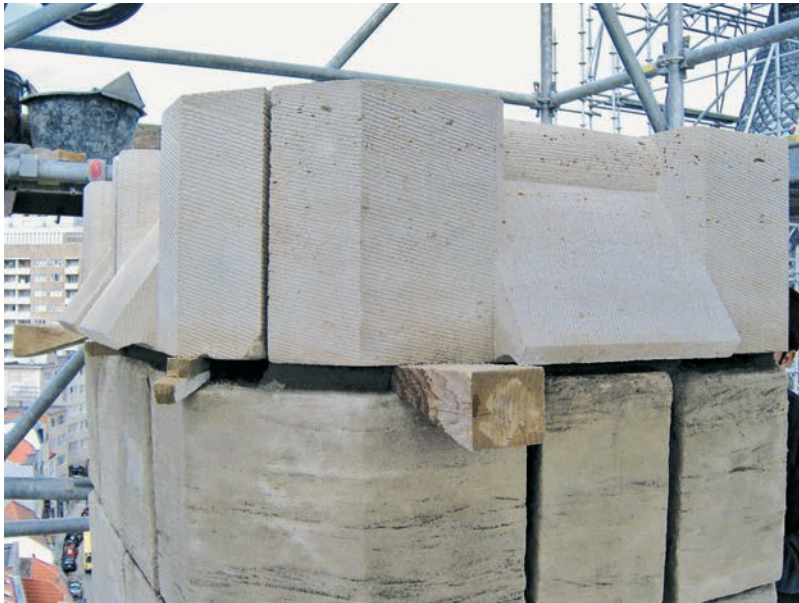
Afb. 16

Het opnieuw plaatsen van de stenen van de schouwen van de twee topgevels (B. Beaume, 2007 © Regie der Gebouwen).

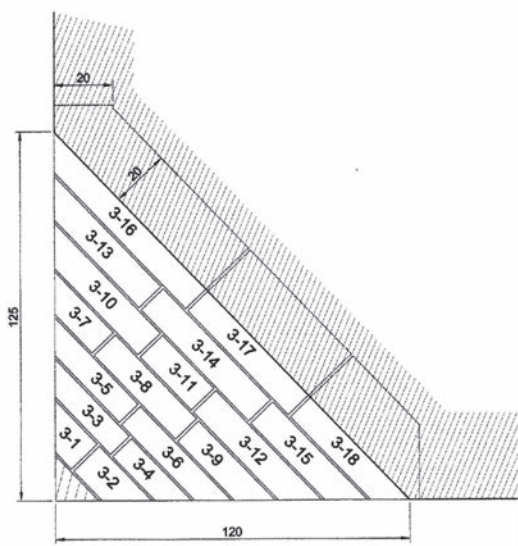
**Afb. 17**  
 Overzicht van de stenen van een van de te restaureren afzaten (B. Beaume, 2007 © Regie der Gebouwen).

De afzaten rond de ingang aan de kant van Sint-Gillis moesten eveneens worden gedemonteerd. Hun oppervlak was volledig geërodeerd en de aanwezigheid van oudere, erg heterogene reparaties - diverse recuperatiestenen en bakstenen - konden op termijn op deze plaats tot instortingsgevaar leiden. Ook daar werd een nauwkeurige stand van zaken opgemaakt voor de volledige verwijdering van de oude stenen en de vervanging door nieuwe, waarvan de gelijkmatige en gladde afwerking de afwatering van het regenwater in de toekomst kan verzekeren (afb. 17 en 18).

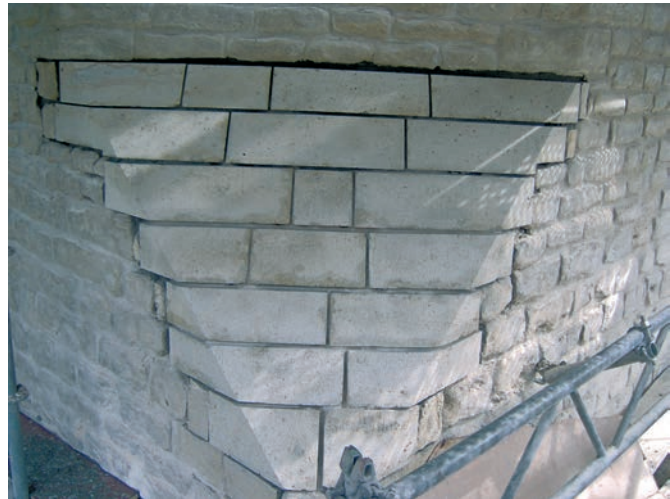
**Afb. 18**  
 Het opnieuw plaatsen van de stenen van de zuidwestelijke afzaat (B. Beaume, 2008 © Regie der Gebouwen).

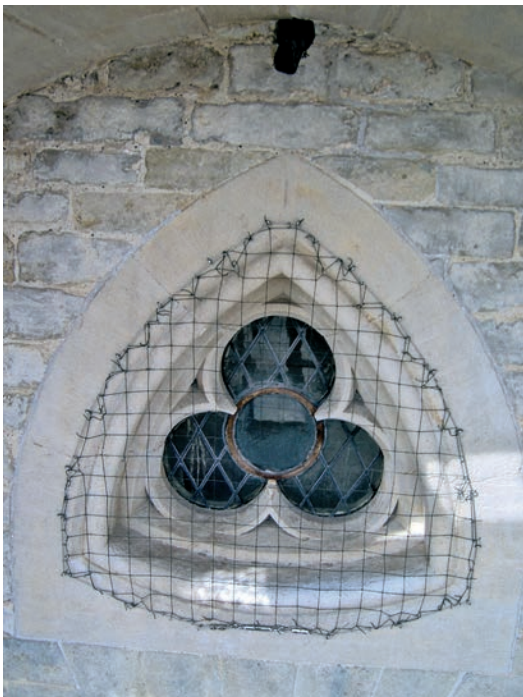
**Afb. 19**  
 Antiduvennet voor de oculus bovenaan in de westgevel (B. Beaume, 2008 © Regie der Gebouwen).

van Sint-Gillis werden de machicoulis waarin ze nesten bouwden boven de ingang afgesloten met dunne kabels, op ongeveer 5 cm van elkaar gespannen. Hetzelfde principe werd toegepast voor de vensterbanken waar de vogels meestal neerstreken. Een groot decoratief vals venster boven de ingang van Sint-Gillis, daterend uit de tijd van Hendrik Beyaert, bevat complexe gotische lijstwerkpatronen die ook erg werden gewaardeerd door de beestjes, net als twee kleine driehoekige oculi bovenaan in de west- en oostgevel (afb. 19). Deze plaatsen werden beschermd met een synthetisch net. Net als bij het kabelsysteem zorgt een dergelijk fijnmazig net voor een efficiënte en discrete oplossing en dienen er slechts enkele haken, liefst in de voegen, te worden aangebracht.

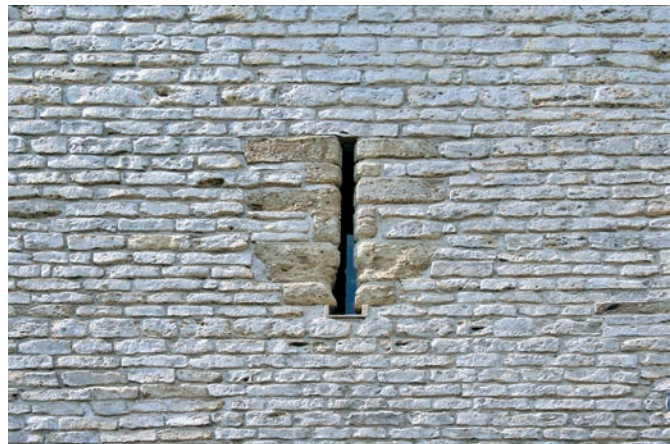
**Afb. 20**  
 Het parement in Gobertangesteen, gereinigd en opnieuw gevoegd, klaar voor de vochtwerende behandeling (B. Beaume, 2008 © Regie der Gebouwen).

De laatste etappe van de renovatie van de gevels betrof het behoud en de bescherming van de stenen. Hiervoor moest eerst worden vastgesteld of de steen voldoende sterk was en niet verder zou bederven. Anderzijds moest ervoor worden gezorgd dat de steen niet langer zou worden aangetast door regenwater of opstijgend vocht. De Balegemse steen, de meest kwetsbare, kreeg een verhardende behandeling om hem minder bros te maken. Daarna werd zowel de Balegemse steen als de Gobertangesteente met een vochtwerend middel behandeld als bescherming tegen waterinfiltratie. Deze behandeling moet ook helpen om het zwart worden van de steen tegen te gaan (afb. 20). Hiervoor werden producten gebruikt op basis van siloxaan en niet van silicone, opdat de steen nog zou kunnen uitzweten.

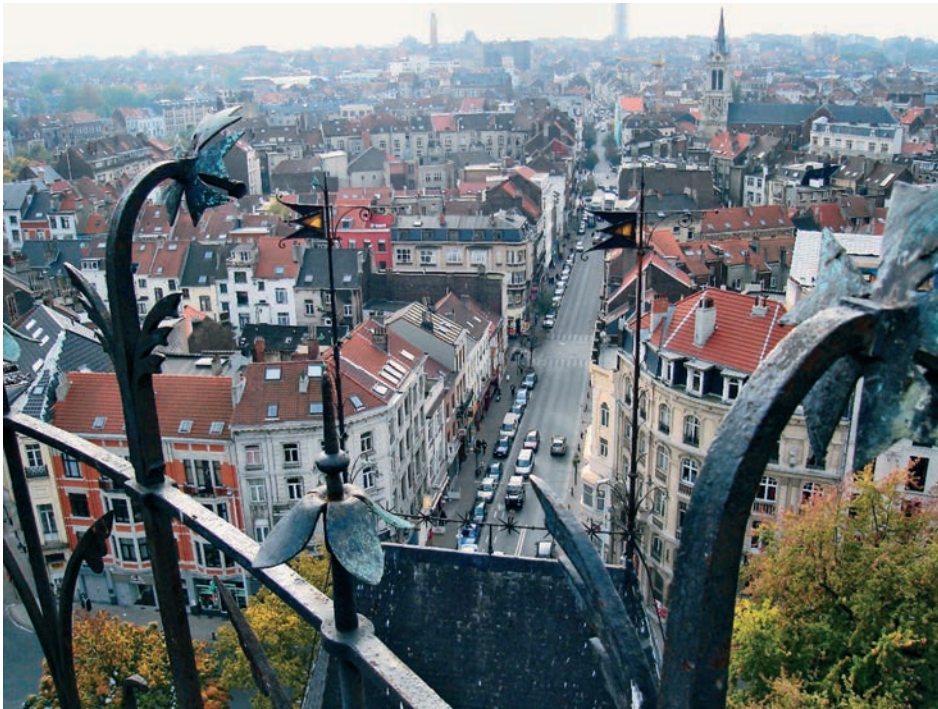
**Afb. 21**

De metalen spitsen die Hendrik Beyaert in 1870 toevoegde en die verschillende daken van de Hallepoort bekronen, zijn belangrijke gevelementen (afb. 21).

De fijnheid van dit ijzerwerk, gecom- bineerd met de moeilijke bereikbaar- heid voor het onderhoud, maakte deze elementen erg kwetsbaar voor corrosie. Er zijn drie daken, elk met hun eigen smeedijzeren elementen:

Dakbekroning van de loggia aan de zuidkant, na restauratie (B. Beaume, 2008 © Regie der Gebouwen).

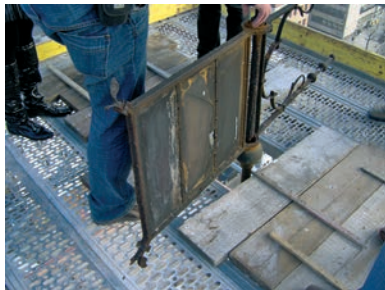
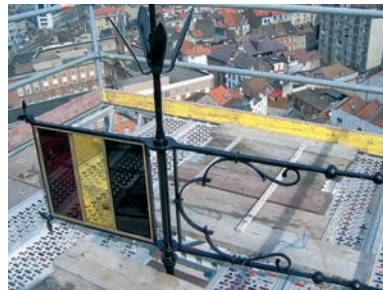
**Afb. 22**

2. Het conische dak boven de grote wen- teltrap, dat is bekroond met een grote spits die het gebouw domineert. Hier- op fungeert een Belgische vlag als weer- haan (afb. 22a, b). De kleuren zijn weer- gegeven door middel van drie panelen gekleurd glas. Deze weerhaan was in erg slechte staat. Het glas was gebarsten en de assen en dragers waren bijzon- der uitgesleten. Langs de mast, onder de weerhaan, bevonden zich drie rijen van zes bronzen lelies die, op hun basis na, volledig verdwenen zijn.

Dakspits van het dak van de trappentoren, noordgevel: de 'vlag-weerhaan' voor (a) en na (b) restauratie (B. Beaume, 2008 © Regie der Gebouwen).

1. De weerhanen van de trappentoren en de kant van Sint-Gillis werden gede- monteerd. Voor die van het centrale dak werd het beter geacht dat ze werden ver- stevigd en vastgezet.

2. Het ijzerwerk werd door zandstralen 'afgebeten' en de bronzen elementen werden gereinigd.

3. Het gecorrodeerde staal werd gerepa- reerd en beschadigde stukken werden vervangen.

5. Het staal werd geschilderd en tegen roest behandeld.

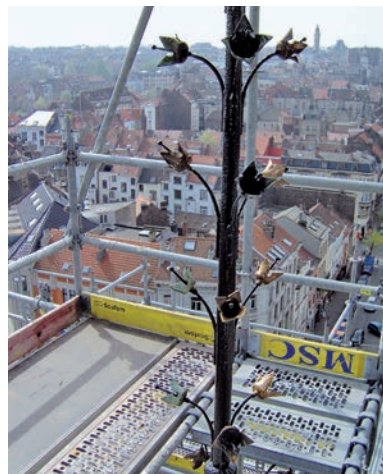
**Afb. 23**

Detail van gereconstrueerde bronzen lelies na restauratie (B. Beaume, 2008 © Regie der Gebouwen).

4. De verdwenen bronzen lelies werden gereproduceerd en op de masten gezet.

Hoewel ervoor werd geopteerd om niet alle verdwenen elementen te reconstru- eren, werd dat voor de lelies wel verant- woord geacht om de oorspronkelijke coherentie van de smeedijzeren spitsen te herstellen.

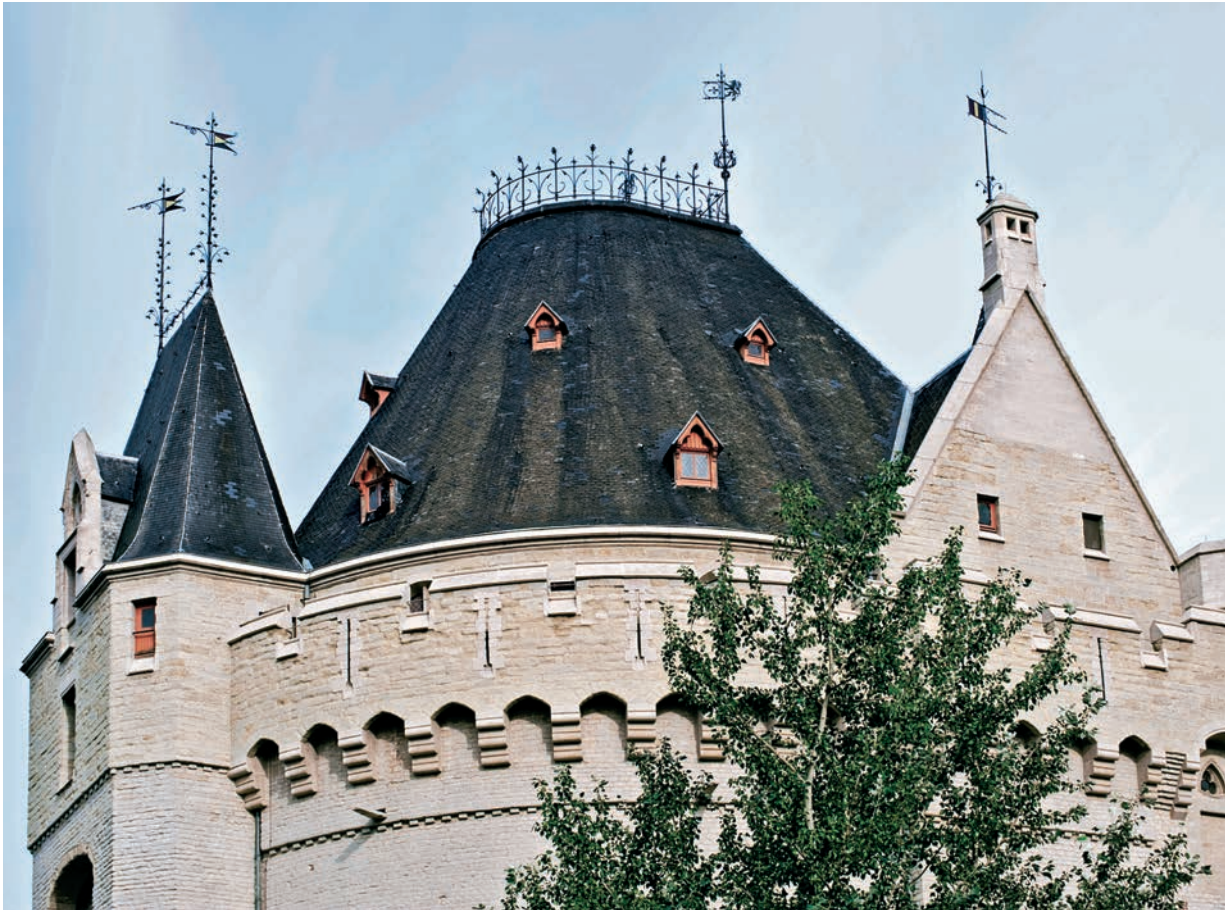
Afb. 24

Dak van de Hallepoort dat in 2012-2013 moet worden gerestaureerd (© MRBC).

alleen maar lokale reparaties van de leistenen dakbedekking, op de plaatsen waar lekken waren vastgesteld. Eens de werken begonnen waren, stelde de dakdekker vast dat het dak in veel slechtere staat was dan gedacht. De oudste leistenen waren veel te bros geworden om te worden gemanipuleerd en de koperen bevestigingshaken waren zodanig gecorrodeerd dat ze bij de minste beweging braken. Ook bleek dat het houten schrijnwerk van de daken minstens een oppervlaktebehandeling nodig had en op sommige plaatsen ook moest worden gerepareerd. Gezien er al andere

De weersomstandigheden van 2011 hebben de schade aan het dak nog verergerd. Na de val van een aantal dakpannen heeft de Regie der Gebouwen in de lente van 2012 de studie hervat. De volledige inventaris van het houten

van het mogelijke te behouden en de delen die te sterk beschadigd zijn te vervangen. Op het eerste gezicht zijn er weinig vervangingen nodig, maar op veel plaatsen is een oppervlaktebehandeling en herstelling van het hout noodzakelijk. De dakkapellen lijken er het ergst aan toe te zijn; er werden meerdere vrij oude provisorische reparaties gedetecteerd. De plannen voorzien de volledige vervanging van het hele dak in leisteen en van de verbindingsstroken in zink en lood. In voorkomend geval worden rotte stukken van het hout gebint - op plaatsen waar in het verleden lekken werden vastgesteld - vervangen.
