ERFGOED BRUSSEL

HET WATERLOO MEMORIAL TE EVERE

DE RESTAURATIE VAN *BRITANNIA*

MIEKE GOEGBUER EN JAN DE KESEL,
AVAPARTNERS ARCHITECTS & PLANNERS

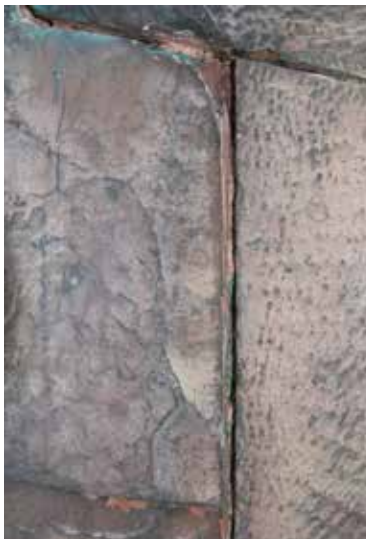
Afb. 2b

Oxidatie onder recent verwijderde rode voegen, voor restauratie (© AVAPartners).

De verhardingen rondom het monument én de sokkel zijn vervaardigd uit een paars-rode natuursteen. Enkel voor de muur, ter hoogte van de toegang van de crypte (slagen van de toegangsopening), werden minderwaardige stenen gebruikt waarvan de oppervlakte afschilferde. Het voegwerk verkeerde in slechte staat en bestond uit verschillende soorten, kleuren en samenstellingen. Verschillende voegen bleken te snel gekrompen tijdens het droogproces, waardoor spleten ontstaan waren, met risico op vochtinfiltratie. Onder het recentere rode (en brede) voegwerk werd een groene laag oxidatie van het beeldhouwwerk teruggevonden op restanten van de oorspronkelijke fijne beige voeg (afb. 2a, 2b et 2c).

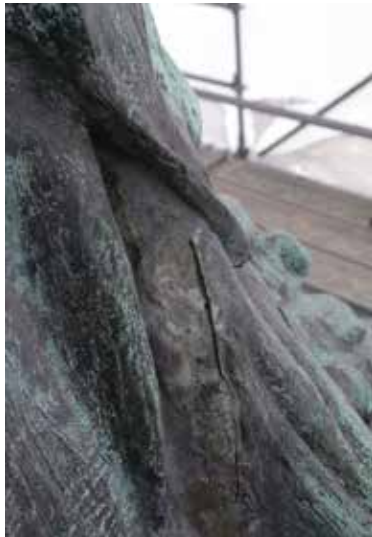
Afb. 3
Openstaande barst met insijpeling tot gevolg (© Metafose).

2004 – een aanzienlijk probleem, vermits de schade algemeen verspreid was. Dit lag volledig binnen de verwachtingen, vermits de aard van het materiaal waaruit de sculptuur is vervaardigd andere karakteristieken heeft dan het polyesterhars waarmee het hersteld werd. Metaal is enigszins plastisch en kan dus wat 'meegeven', terwijl polyester vrij hard en bros is. Daarnaast is ook de uitzettingscoëfficiënt onder invloed van warmte anders dan die van het kunsthars. Eens er zich een klein defect heeft gemanifesteerd (haarscheurtjes bijvoorbeeld) kan er ook vocht indringen, waardoor het aftakelingsproces nog versneld wordt (afb.3).

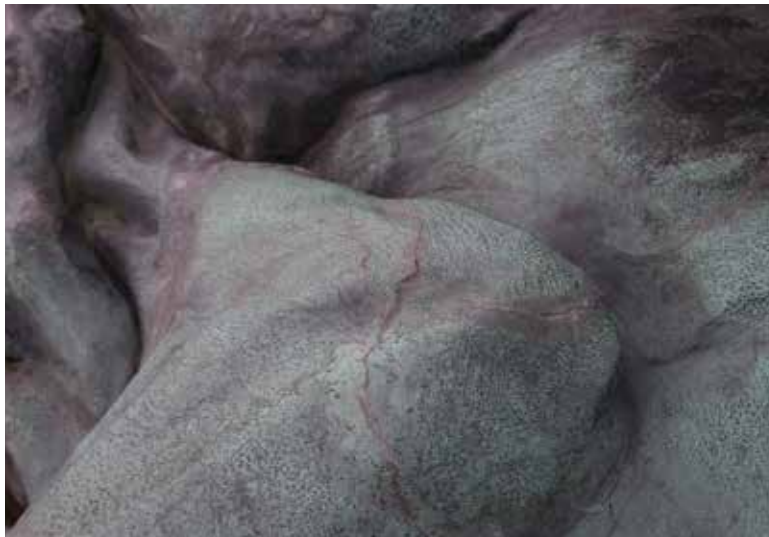
Afb. 4
Oude herstellingen met polyesterhars scheuren opnieuw open. (© Metafose).

lijke barsten en scheuren lag enerzijds aan de zwakke verbindingen tussen de origineel samengestelde delen en anderzijds aan de smeedijzeren binnenstructuur die corrodeerde. Door het uitzetten van het ijzer kwam er veel druk op het beeld van binnenuit, wat resulteerde in scheuren en barsten. Aangezien deze structuur op de meeste plaatsen verwijderd werd of vervangen door roestvast staal, is een van de belangrijkste oorzaken dus opgelost. Dit doet vermoeden dat de huidige problematiek voornamelijk te wijten is aan het feit dat de gebruikte materialen, d.w.z. polyesterhars en de koperen galvanoplastiek, niet voldoende compatibel zijn (afb. 4).

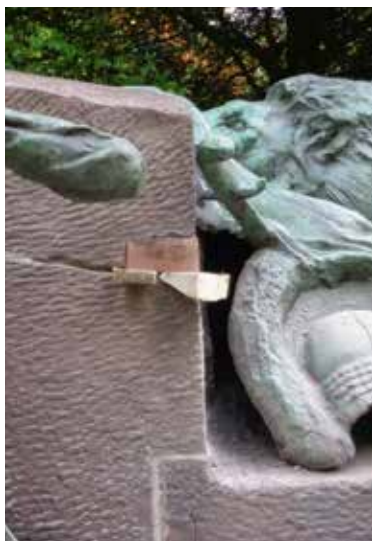
Afb. 5a
Herstelling sarcofaag met behulp van inboetstuk in uitvoering (gebruik makend van deel gebroken padsteen) (© AVAPartners).

een sterk vergelijkbare structuur en grote uiterlijke overeenkomsten met de oorspronkelijke steen te vertonen. Om geen risico's te nemen werd, in overleg met de Directie Monumenten en Landschappen van het Brussels Hoofdstedelijk Gewest, beslist om bij wijze van testcase slechts één grote doorgebroken padsteen door een nieuwe natuursteen in Sebeler te vervangen. De restanten van de doorgebroken padsteen konden vervolgens aangewend worden als bouchon

voor een beperkte herstelling aan de sarcofaag. Eén afgebroken steenschil werd terug verlijmd (afb. 5a en 5b).

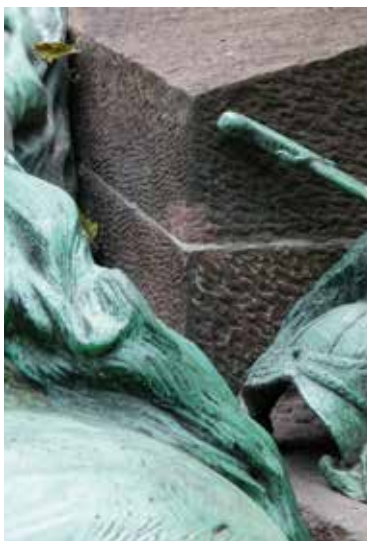
Afb. 5b
Herstelling sarcofaag na afwerking met identieke eindbekapping (© AVAPartners).

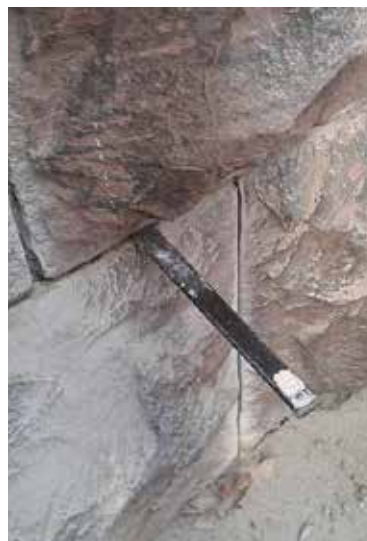
Afb. 6
Omzichtig weggappen van voegen, zonder slijpwerk (© AVAPartners).

Het merendeel van het voegwerk werd manueel uitgekapt. Slechts enkele oorspronkelijke fijne voegen in de meest beschermde zones konden behouden blijven (afb. 6). Wegens de schade aan de randen van de natuursteen was het bekomen van de oorspronkelijke fijne beige voeg niet meer mogelijk. In overleg met het

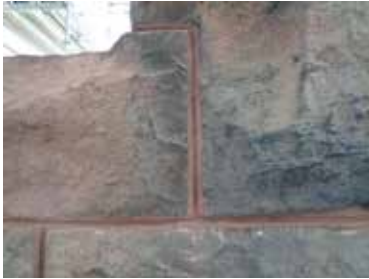
Afb. 7a

Grote voegen net opgevoegd met rode mortel en uitgetrokken fijnere voegen hierin (© AVAPartners).

ganse bouwteam werden de brede voegen volledig ingevoegd met rood voegwerk. Tijdens het droogproces werd een fijnere holte in de rode voeg uitgetrokken en onmiddellijk opgevuld met een fijne beige voeg. Door deze beide voegen nat in nat uit te voeren vormen deze één geheel. Hierdoor wordt visueel het oorspronkelijke beeld hersteld (afb. 7a en 7b). Voor de voegmortel werd opnieuw gebruik gemaakt van een kalkmortel, waaraan puzzolaan werd toegevoegd voor een betere bestendigheid tegen de grote waterbelasting.

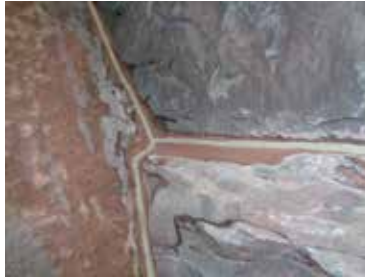
Afb. 7b

Detail: direct opvoegen van de fijnere voegen met beige mortel (nat-in-nat techniek) (© AVAPartners).

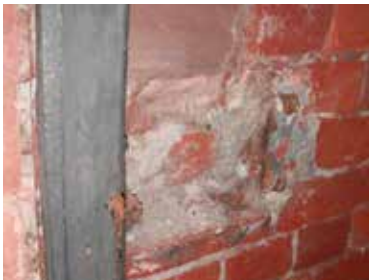
Afb. 8a

Het smeedijzeren hekwerk dat de crypte afsluit vertoonde op verschillende plaatsen sporen van corrosie. Bovendien was het sluitsysteem op de muur volledig verdwenen. Hierdoor kon het opendraaiende hekwerk niet meer worden afgesloten. Wél waren er nog duidelijke sporen van een metalen plaat op het parement terug te vinden en kon de

Verdwenen sluitplaat hekwerk (© AVAPartners).

Het metalen hekwerk werd volledig gedemonteerd, verzinkt en met een donkergrijze verf beschermd en afgewerkt. De metalen sluitplaat werd gereconstrueerd volgens de resterende sporen en de sluiting werd hersteld (afb. 8a en 8b).

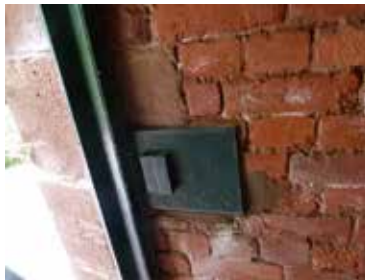
Afb. 8b

Definitieve sluitplaat hekwerk, net voor afwerking (© AVAPartners).

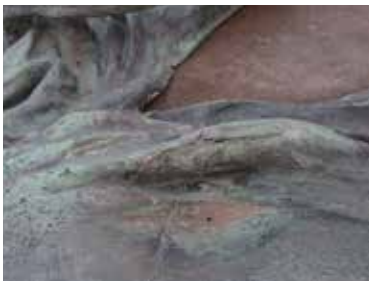
Afb. 9a

Barst voor behandeling (© Metafose).

het gehele oppervlak van het monument te vinden. Deze werden opgevuld met een getinte microkristallijne was. Deze ingreep is reversibel en brengt geen nieuwe spanningen teweeg in het metaal van het monument. De was blijft na uitharding enigszins flexibel. De voegen worden op die manier afgesloten, waardoor de waterinsijpeling beperkt blijft (afb. 9a en 9b).

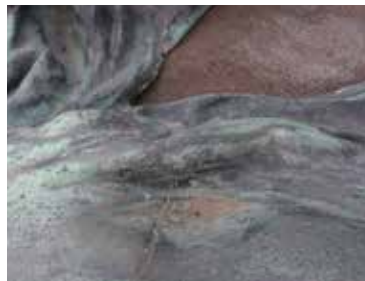
Afb. 9b

Barst na invulling, de omliggende zone is nog niet behandeld met microkristallijne was (© Metafose).

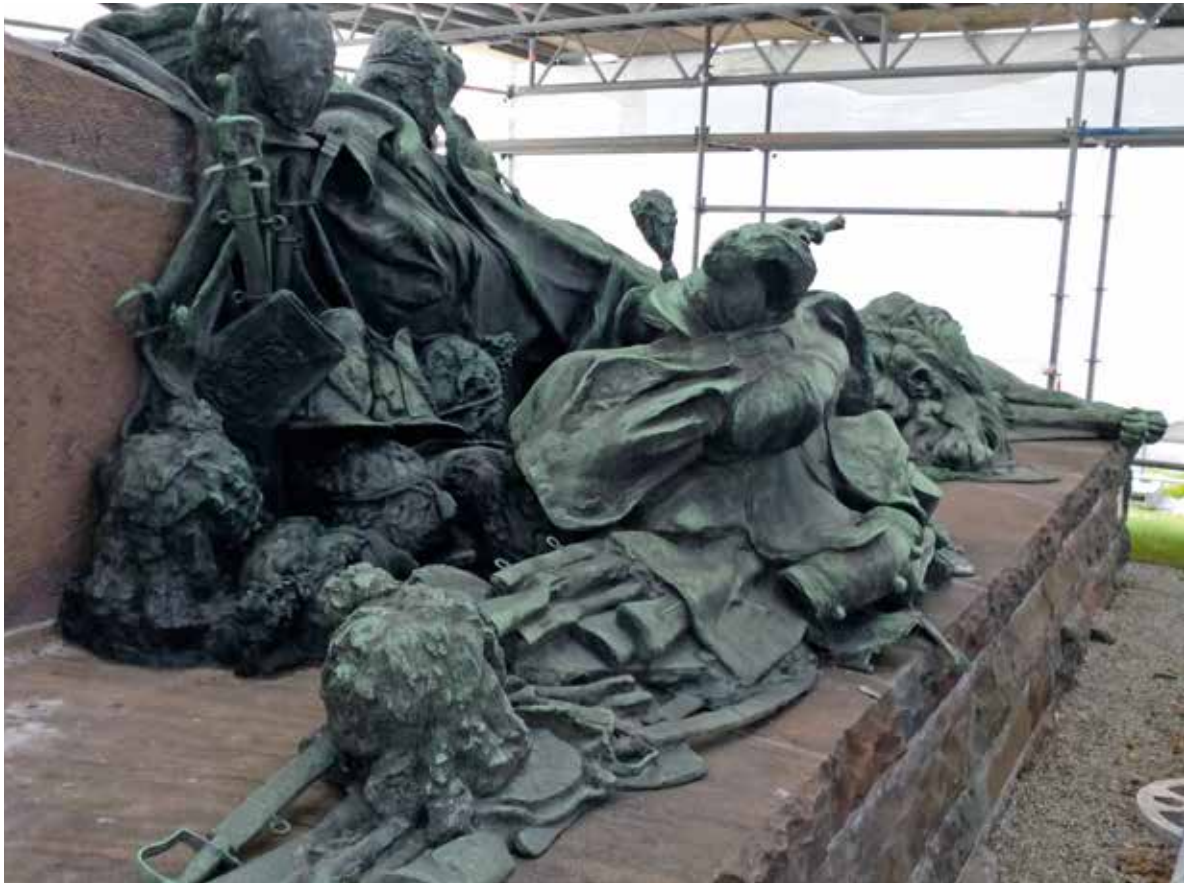
Afb. 10

Aanbrengen van de microkristallijne waslaag – lichte verdonkering van het algemene aspect (achtergrond) (© Metafose).

Na evaluatie van het volledige oppervlak bleken enkele oude restauraties en opvullingen op te vallen door verschil in kleur. Op deze plaatsen werden lokaal enkele retouches uitgevoerd met behulp van acrylverf en gepigmenteerde was. Deze zones zijn nu beter geïntegreerd in het geheel. Op het oppervlak werd een microkristallijne waslaag aangebracht ter

bescherming. Deze werd aangebracht met behulp van borstels en na uitharding opgewreven met niet pluizende doeken (afb.10).

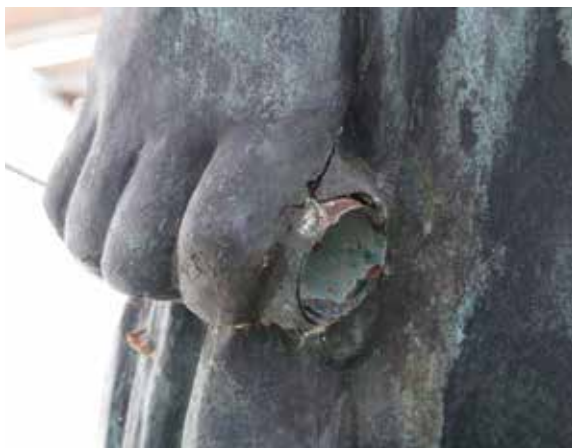
De drietand die de figuur van Britannia vasthoudt werd reeds meerdere malen vervangen. Tijdens de laatste restauratie (2004) werd beslist een nieuw exemplaar te vervaardigen in verkoperd aluminium. Het voordeel van het lage soortelijke gewicht van aluminium werd gecombineerd met een oppervlak dat overeenstemt met de rest van de sculptuur. De huidige schade is zowel fysisch als chemisch van aard. Een nieuwe barst en een lichte

speling zijn merkbaar op het hechtingspunt ter hoogte van de hand en de koperlaag is over het gehele oppervlak aan het afbladderen (afb. 11a, 11b en 11c).

Afb. 11a
Oude herstelling ter hoogte van de hand, na verwijderen drietand
(© Metafose).

De drietand werd zorgvuldig gede-monteerd. Ter vervanging van de oude bevestiging met een stuk koperen buis werd nu een dikwandige bronzen buis (6mm wanddikte) aangebracht. Deze werd in de hand bevestigd met een UV-bestendige epoxyhars (AKEPOX 5010). De uiteinden van de twee delen van de drietand werden passend en op maat van de bronzen buis gemaakt. Een dunne epoxylaag werd aangebracht om het geheel te borgen en de schuifkrachten op te vangen. De aluminium drietand werd ontdaan

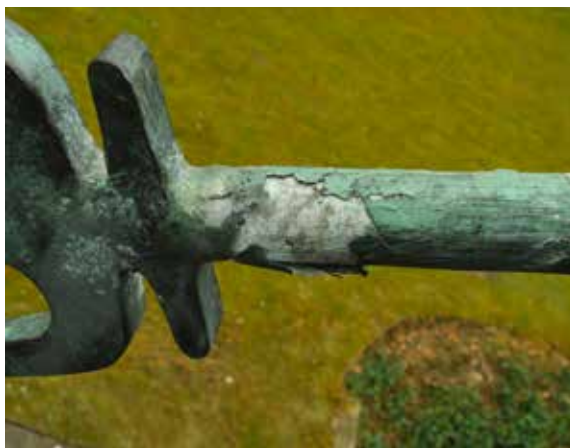
Afb. 11b
Afladeren van de koperlaag op de aluminium drietand (© Metafose).

van de koperen afwerkingslaag en opnieuw beschermd met een epoxy grondverf. Het geheel werd daarna geïntegreerd met behulp van acrylverf (cfr. de oudere restauraties).

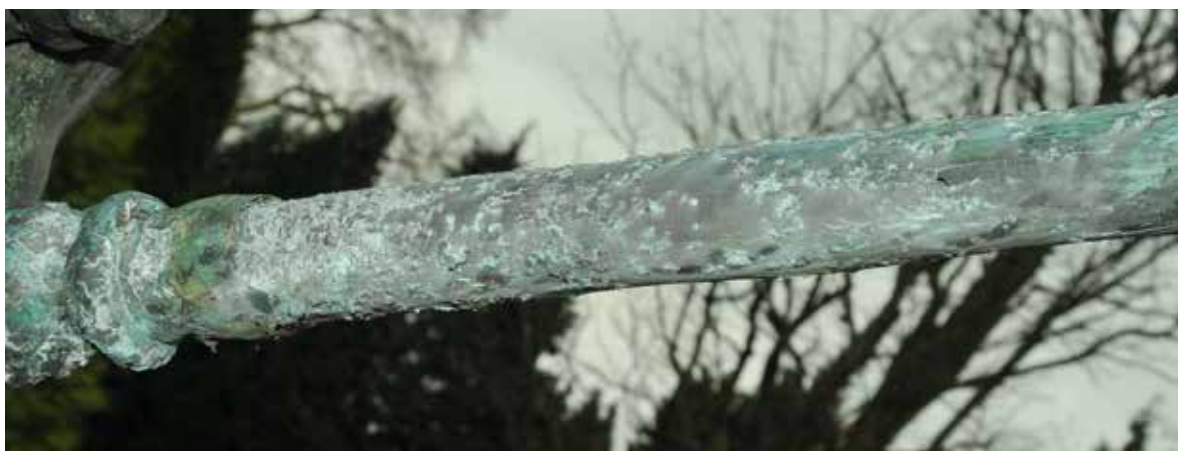
Afb. 11c
Actieve corrosie van het aluminium (© Metafose).

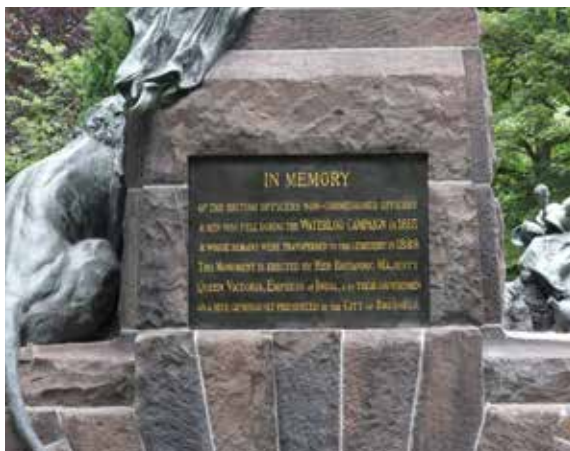
Afb. 12b
Gedenkplaat na behandeling (© Metafose).

De gedenkplaat die zich boven de ingang van de crypte bevindt, is slecht leesbaar geworden door een vervagend contrast tussen de letters en de achtergrond. De achtergrond bevat oppervlaktevuil en is vlekkerig. Tijdens de reinigingstesten werden sporen van een goudkleur teruggevonden in de diepten van de letters. Dit werd ook bevestigd door een micro-chemische test. De plaat werd gereinigd en de letters werden opnieuw verguld (afb. 12a en 12b).
