December 2018 | Nr029

## DE RESTAURATIE VAN HET *CHEVAL MARIN*

NIEUW LEVEN  
VOOR EEN GEBOUW  
UIT DE TIJD VAN  
DE VROEGERE  
HAVENWIJK

**MANUELA CORE**  
PROJECTLEIDER, ÁRTER ARCHITECTS

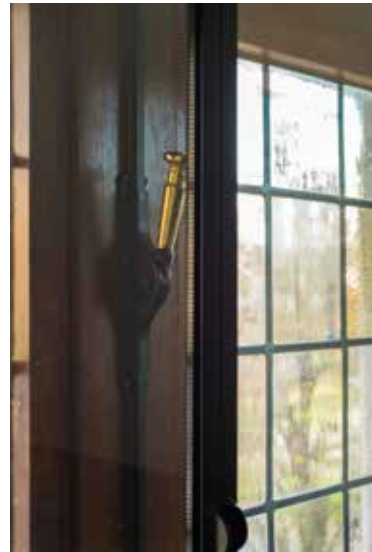
Afb.5

De metalen kozijnen van binnenuit gezien (foto van de auteur, 2017).

Om het warmteverlies te verminderen en het thermische comfort te vergroten werden op elke verdieping bijkomende binnenramen in thermogelakt staal (afb. 5) geplaatst achter de originele kozijnen. Om veiligheidsredenen is in de toegangsdeuren, waar het glas verdwenen was, gelaagd glas geplaatst. Deze interventies werden zorgvuldig voorbereid om geen afbreuk te doen aan het historische uitzicht van de gevels.

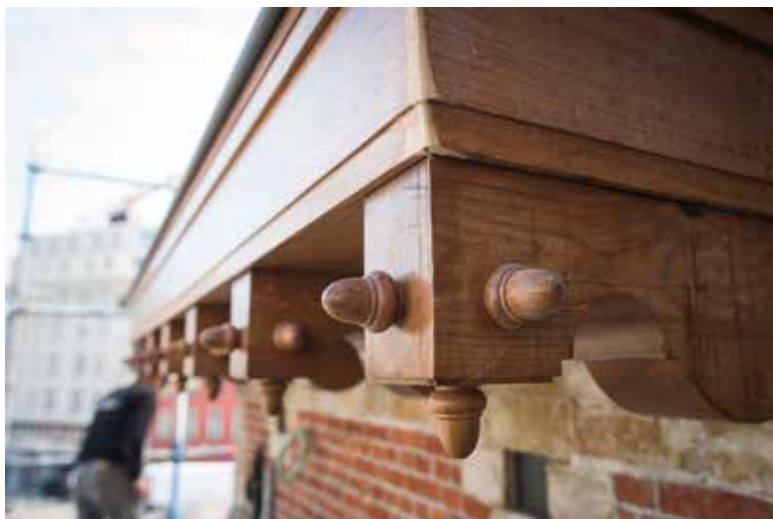
**Afb.6**  
De kroonlijst met gedecoreerde modillons (foto van de auteur, 2017).

De imposante kroonlijst met gedecoreerde modillons was in dermate slechte staat dat ze volledig vervangen moest worden. De nieuwe kroonlijst in eik is een getrouwe reconstructie waarbij de profielen van de elementen – gedeco-

reerde modillons, steekbalken, plafond, fries, schrijnwerk van de dakgoot – nauwgezet zijn gerespecteerd (afb. 6). Voor de bekleding van de dakgoot alsook voor de nieuwe regenpijpen met gietijzeren elleboog werd gekozen voor kwartszink.

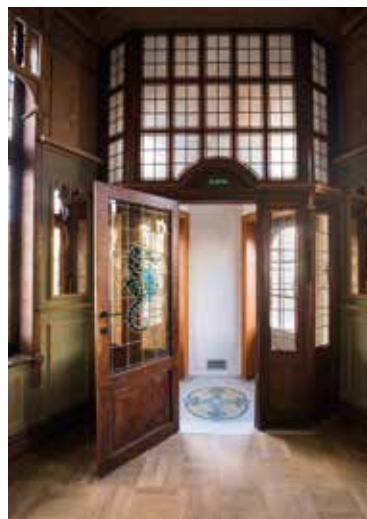
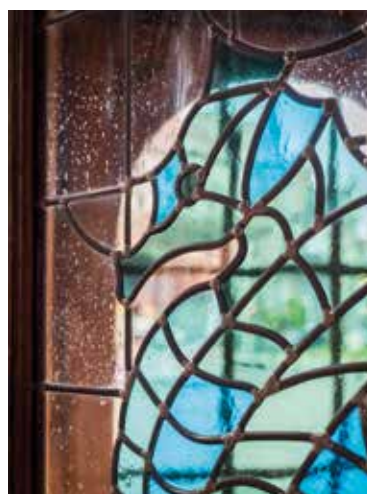
**Afb. 8a en b**

**Afb.7a en 7b**  
De inkomhal en een detail van het nieuwe glas-in-loodraam (foto van de auteur, 2018).

Door de demontage van het verlaagde plafond was het mogelijk de natuurlijke lichtinval te herstellen, afkomstig van de œils-de-bœuf van de toegangsdeuren die voordien aan het zicht waren onttrokken. Aangezien de glas-in-loodramen van het binnenschrijnwerk verdwenen waren, werd in overleg met de Directie Cultureel Erfgoed (de vroegere Directie Monumenten en Landschappen) en de bouwheer besloten hetzelfde type glas-in-loodramen te installeren in het bovenste gedeelte. Voor de deur werd een hedendaags glasraam met de tekening van een zeepaardje

ontworpen, naar de naam van het gebouw (afb. 7a en 7b).

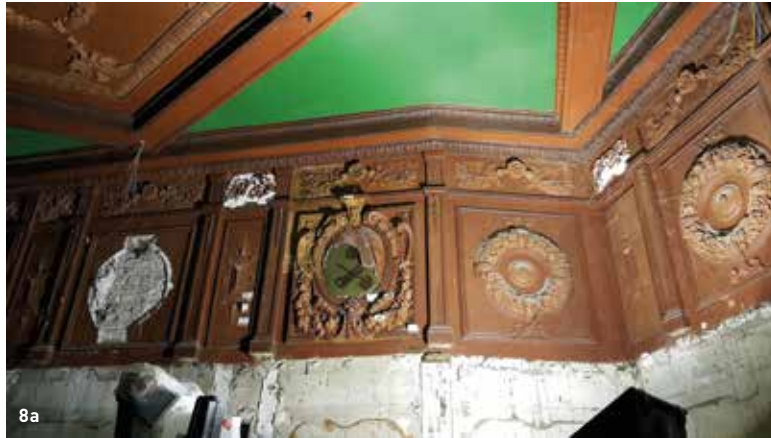
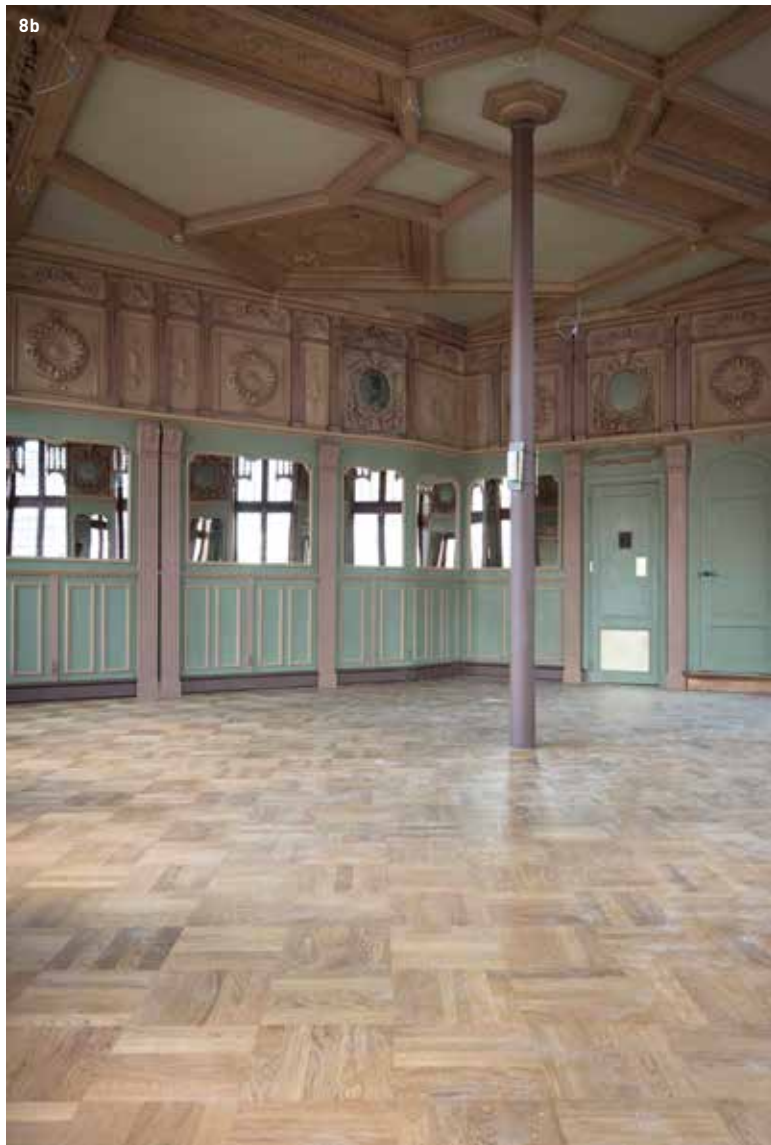
De interieurdecoratie voor en na de restauratie (foto's van de auteur, 2017-2018).

De inkomhal geeft toegang tot de gelagzaal met haar decoratie in eclectische stijl die het hart vormt van de nieuwe brasserie. Door de vele beschadigingen en diefstallen van onder meer decoratieve elementen en spiegels, drong zich een grondige restauratie op. Gedetailleerde voorstudies en grondig archiefonderzoek maakten een identieke reconstructie van de verdwenen elementen en van de houten parketvloer mogelijk. Een van de originele medaillons, dat door de restaurateurs in zijn vroegere staat is hersteld, werd behouden als getuige van het verleden (afb. 8a en 8b).

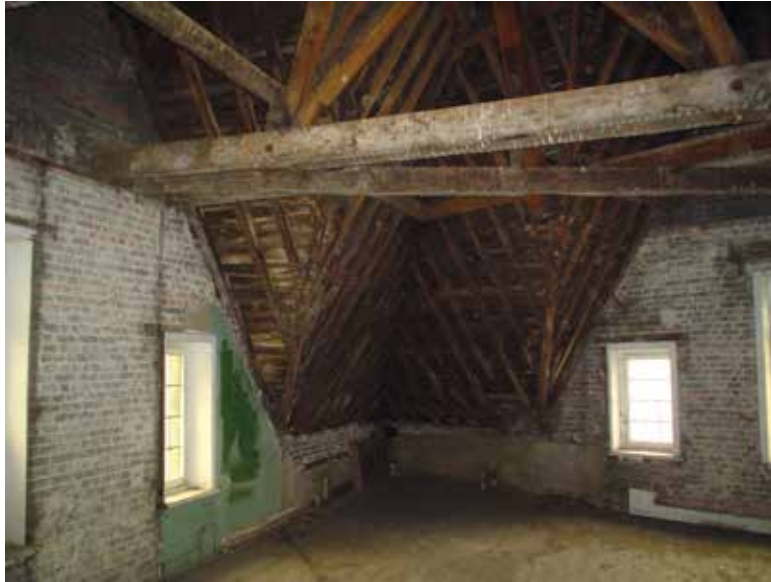
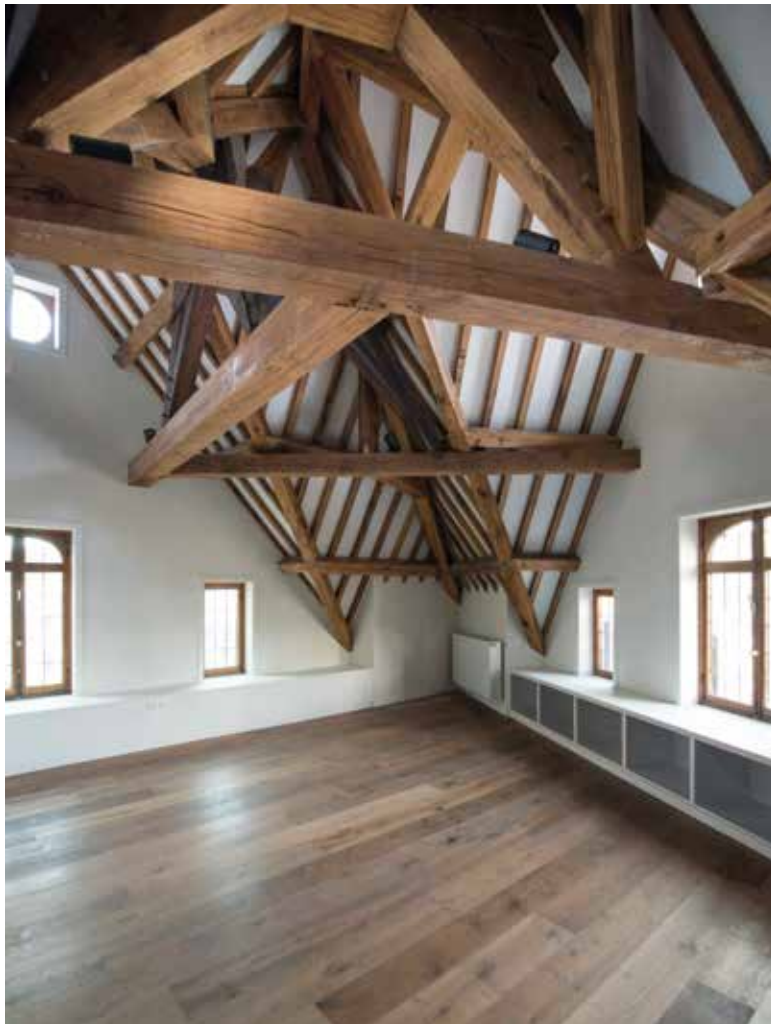
**Afb.11a en b**

Het dakgebinte, voor en na de restauratiewerken (foto's van de auteur, 2017-2018).

Op de zolders is de houten kapconstructie, die een belangrijke erfgoedwaarde bezit, in haar vroegere luister hersteld. De elementen van geschaaft eik uit de 17de eeuw, die met pen- en gatverbindingen waren geassembleerd, werden zorgvuldig opgemeten en onderzocht om zoveel mogelijk gezonde stukken te recupereren door een zorgvuldige demontage zonder doorzagen. Alle pennen en verbindingen werden gecontroleerd en alleen bijgesteld en vervangen als het echt noodzakelijk was. De gerecupereerde originele elementen werden met de grootste zorg opnieuw ingepast in het gerenoveerde dakgebinte (afb. 11a en 11b). Om elke kamer van daglicht te voorzien, werden er dakvlakramen geplaatst in de schuine daken aan de achterkant en werden de vensteropeningen in de grote topgevels in ere hersteld.
