April 2019 | Nr030

Dossier **BETON**

PATCH REPAIR, EEN BEHANDELING VOOR DE SINT-SUZANNAKERK

PLEIDOOI VOOR EEN MICROCHIRURGISCHE BETONRESTAURATIE

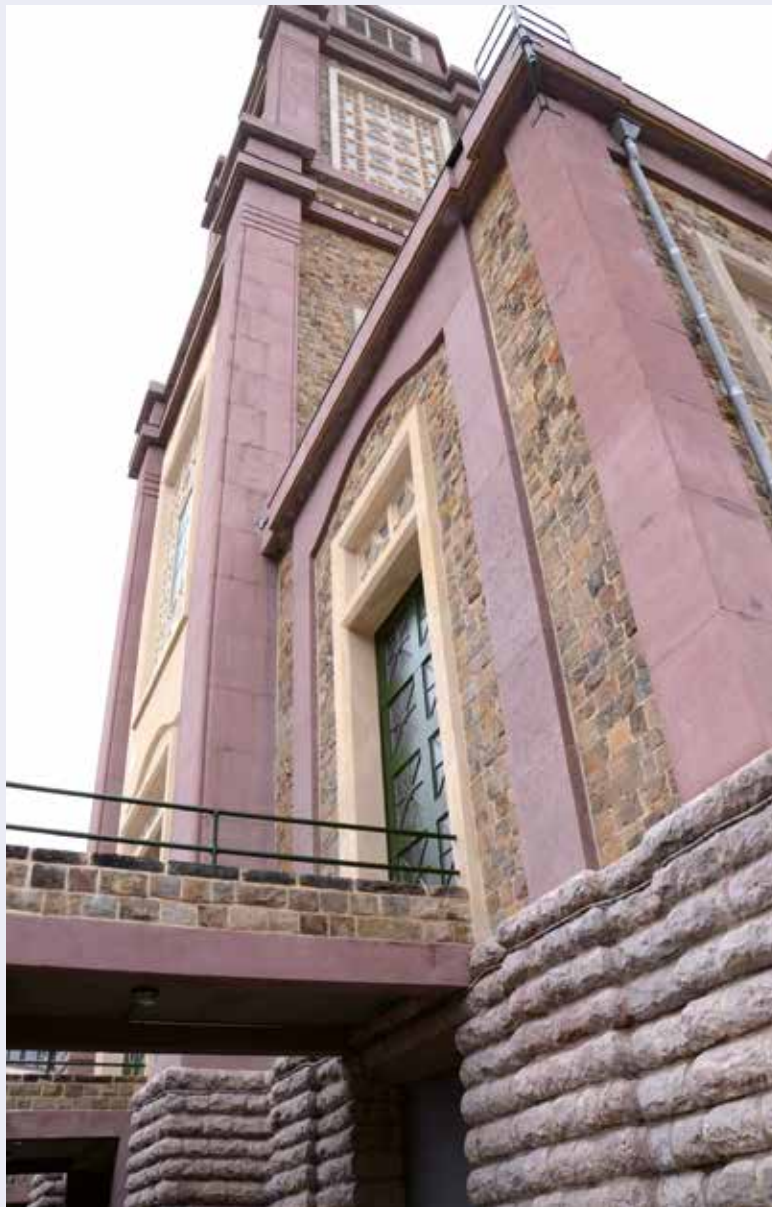
Afb. 1

De gerestaureerde Sint-Suzannakerk. De zichtbaarheid van de plaatselijke herstellingen (*patch repairs*) varieert nog in functie van de luchtvochtigheidsgraad. De herstmortels werden echter zodanig bestudeerd dat dit effect zal verdwijnen (G. Stegen, 2019 © ARSIS).

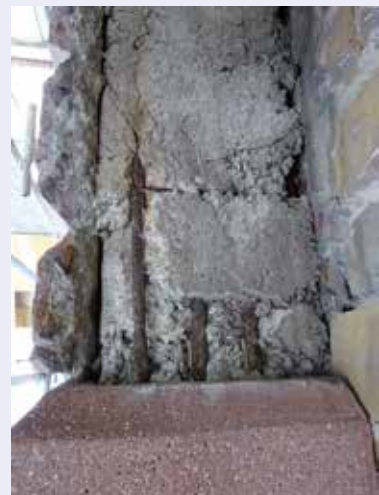
Afb. 2

- de (te) geringe diepte van de wapeningen;
- de aanwezigheid van lokale holtes of grindnesten rond de wapeningen, die bijvoorbeeld voorkomen boven stortnaden tussen dicht bij elkaar liggende wapeningen, aan het oppervlak van ont-kist beton of tegen de achterkant van verloren bekistingen (afb.2);
- verschillen in de betonkwaliteit in de omgeving van stortnaden;
- het uitvoeren van beton met een lage water-cementfactor (relatief droge mortel en grote hoeveelheid granulaten).

Grindnesten en holtes achter de verloren bekistingen in gewapend beton (G. Stegen, 2005 © ARSIS).

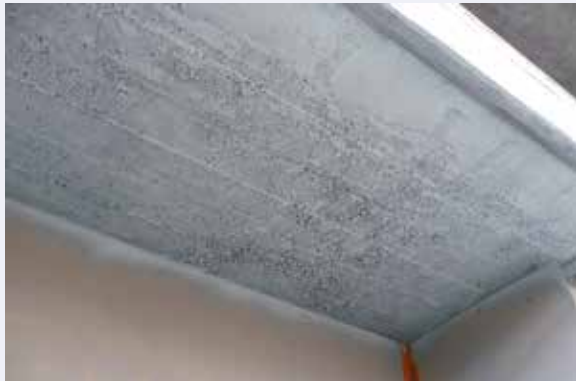
Afb. 3

Balkon van de *Résidence de la Cambre* na het aanbrengen van een cathodische bescherming in de vorm van een opofferingsanode uit opgespoten zink [G. Stegen, 2008 © ARSIS].

- de cathodische bescherming van de wapening middels opgelegde stroom of galvanische stroom met opofferingsanodes (immunisering van het staal) [afb. 3 en 4].
 - deze procedés kunnen falen en supplementaire schade veroorzaken door zogenaamde zwerfstromen, elektrische discontinuïteit of een mogelijke alkali-silica reactie. Tevens moet men onnodige installatieschade vermijden door de wapeningen enkel te verbinden op de gecarbonateerde plaatsen.
- > Impregnatiemethode, hoewel weinig performant op het meestal compacte beton van voor de jaren 1950-1960:
- de re-alkalisatie van het substraat met alkalische producten (passivering);
 - de blokkering van de corrosie door middel van roestremmers.

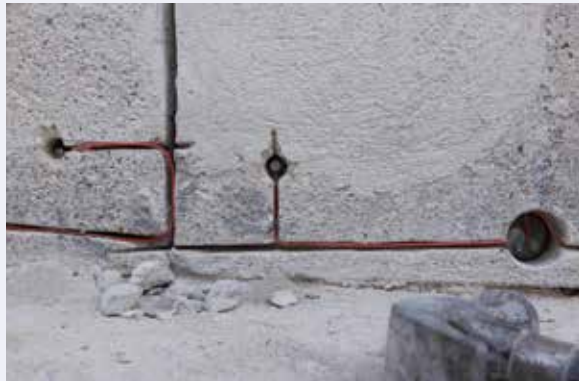
Afb. 4

De schade indijken tijdens het plaatsn van cathodische bescherming door gerichte verbindingen te gebruiken die zich beperken tot de wapeningen in het gecarbonateerd beton [G. Stegen, 2017 © ARSIS].

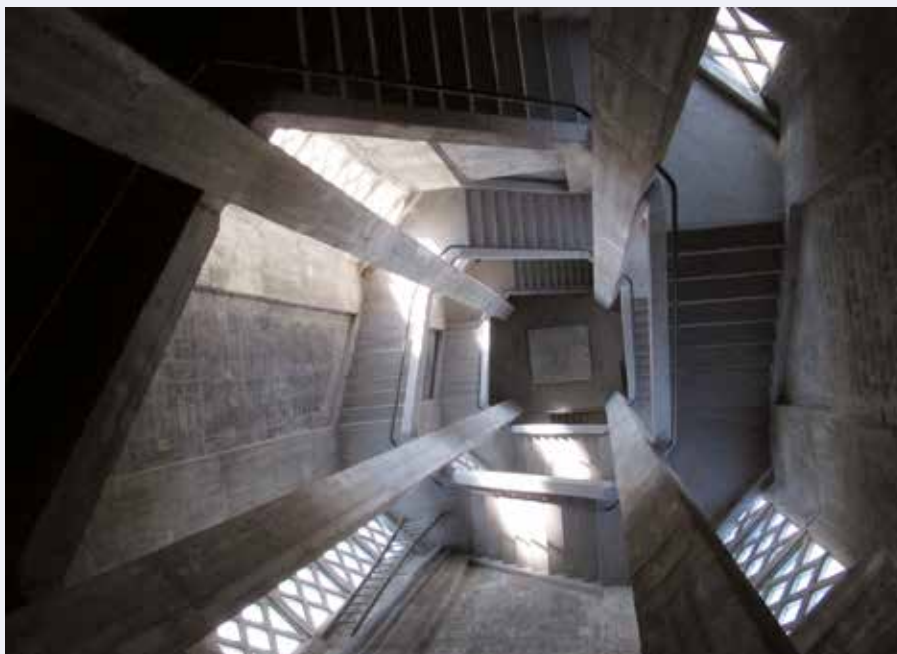
Afb. 5

Het gewapend beton van de toren van de Sint-Jan- de-Doperkerk in Sint-Jans-Molenbeek, geconserveerd door middel van *patch repair* en vervolgens door electrochemische re-alkalisatie [G. Stegen, 2017 © ARSIS].

- > Elektrochemische methode:
 - de re-alkalisatie van het substraat (passivering van het staal) (afb. 5);

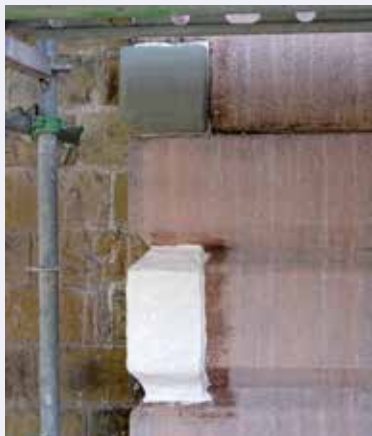
Afb. 6

Plaatselijke, bekiste en gegoten herstellingen (*patches*) (Sint-Suzannakerk) (G. Stegen, 2017 © ARSIS).

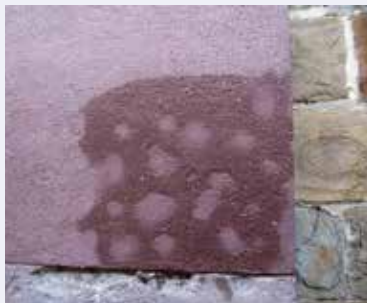
Afb. 7

In het begin absorberen de plaatselijke herstellingen (*patches*) het oppervlaktewater sneller (G. Stegen, 2016 © ARSIS).

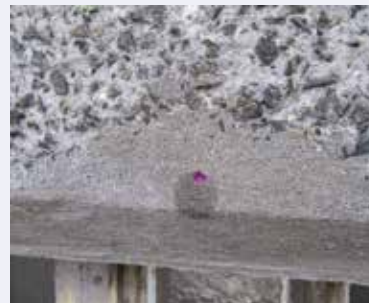
Afb. 8

Een traditionele *patch repair* die 80 jaar geleden werd uitgevoerd en nog steeds in goede staat is (Sint-Suzannakerk) (G. Stegen, 2010 © ARSIS).

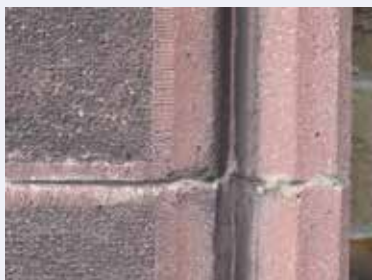
Afb. 11

De restauratie van het reliëf : pas uitgevoerde, plaatselijke *patch repair* aangebracht met een speciaal ontwikkeld werktuig (G. Stegen, 2016 © ARSIS).

droge en vochtige toestand), densiteit, water/cementverhouding, porositeit, snelheid van uitharding en plasticiteit om het geschikte mengsel aan te maken. De restauratie van de geciseleerde en gebouchardeerde afwerking van het rode beton bood het voordeel dat de kleurverschillen van de *patch repairs* ten opzichte van het originele oppervlak minder opvielen (afb. 10 en 11).

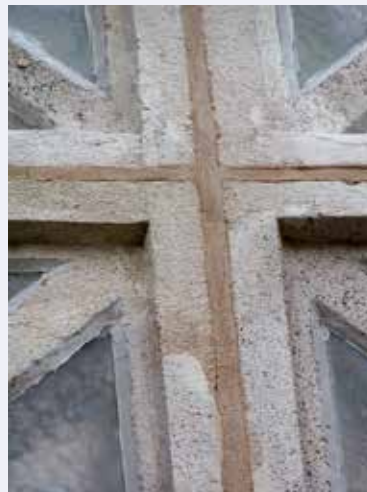
Afb. 15
Injectie met alkalische mortel om de holtes en grindnesten die raken aan de wapeningen te vullen [G. Stegen, 2018 © ARSIS].

- de aanvankelijk geplande elektrochemische re-alkalisatie werd vervangen door de hierboven beschreven *patch repair*-technieken;
- injecties met een alkalische hydraulische cementmelk om een passiverend alkalisch milieu te creëren rond de wapeningen gelegen in de dieperliggende holle delen;
- aan de herstel- en injectiemortels werden roestremmers toegevoegd;
- op plaatsen van plaatselijk herstel werd het substraat geïmpregneerd met roestremmers om de ontwikkeling van *ring anode corrosion* te beletten.

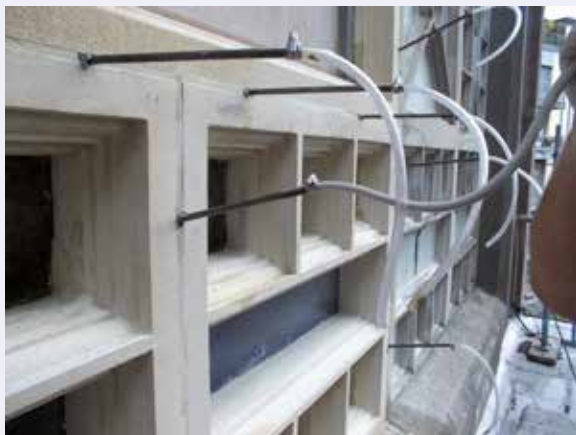
De aftakeling van de claustra's vormde veruit de belangrijkste en meest problematische pathologie van het kerkgebouw. Als gevolg van expansieve roestvorming op de wapeningen van de claustra's en de montagewapeningen waren een groot aantal scheuren ontstaan, vooral in de gevels die aan de regen zijn blootgesteld. De schade concentreerde zich voornamelijk rond het bandstaal dat als wapening waren gebruikt. Er werd beslist om de te sterk beschadigde buitenste helften volledig te vervangen, terwijl de binnenste helften behouden konden blijven (afb. 12); de andere claustra's werden plaatselijk hersteld en kregen een kathodische bescherming (afb. 5). De injectie van de holten tussen en in de claustra's met een alkalische mortel (afb. 15) vervulde de interventie op het materiaal alvorens de gerestaureerde metalen raamkaders werden teruggeplaatst, gevolgd door de plaatsing van de buitenbeglazing en het opnieuw monteren van de grote, eveneens gerestaureerde glasramen (afb. 16).

Afb. 16
Gerestaureerde claustra waarin een buitenbeglazing geplaatst werd en het gerestaureerde glasraam aan de binnenzijde werd teruggeplaatst [G. Stegen, 2019 © ARSIS].
