BRUXELLES PATRIMOINES

DES ÉGLISES POUR LA VILLE

LES RESTAURATIONS MENÉES PAR BELIRIS POUR BRUXELLES

MARIANNE HIERNAUX
BELIRIS - SPF MOBILITÉ ET TRANSPORTS

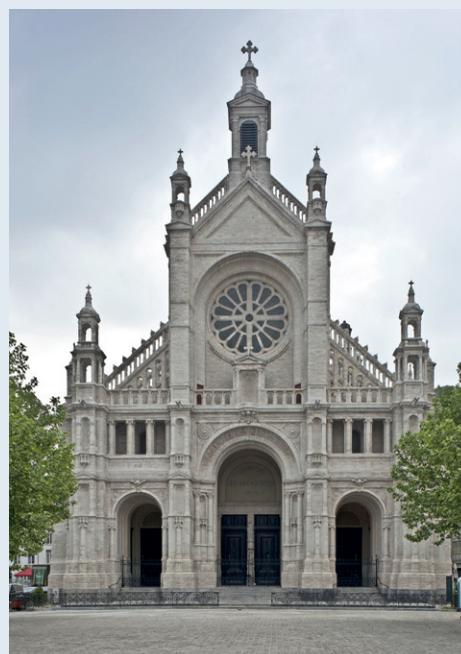
Fig. 1
Église Sainte-Catherine.
Façade après restauration
[A. de Ville de Goyet, 2013 © SPRB].

Revaloriser ce bijou du patrimoine bruxellois était devenu indispensable. L'érosion et la détérioration naturelle des matériaux avaient fait leur effet. La stabilité de certains éléments de l'édifice était menacée. Les travaux entrepris avaient pour but de restaurer ce qui a été détérioré mais aussi de consolider et de freiner les futures dégradations. L'approche de restauration visait à préserver au maximum les éléments d'origine et seulement à remplacer les éléments fortement délabrés. Le processus de restauration a respecté au mieux la valeur historique de l'église du ravalement de façade aux finitions.

Beliris, en collaboration avec la Ville de Bruxelles et la Direction des Monuments et des Sites, a mené des travaux pour remettre à neuf la façade Ouest et le parvis de l'église Sainte-Catherine (fig. 1). La direction des travaux a été confiée au bureau d'études SumProject. Le résultat

est surprenant et lumineux. L'entrée principale a retrouvé sa clarté d'antan avec des pierres blanchies, nettoyées et restaurées. Vingt années ont été nécessaires pour la construction de ce bâtiment majeur, contre 250 jours pour cette phase de restauration. Une à une, les pierres de Gobertange se sont accumulées pour former l'édifice qui occupe depuis 1874 le centre du bassin Sainte-Catherine asséché.

Tous les remplacements de pierre ont été faits en employant la pierre de Gobertange utilisée à l'origine. Les pièces ajoutées s'intègrent parfaitement à l'ensemble grâce à un travail méthodique de collage.

À l'intérieur, les plafonds des galeries à l'étage réalisés à l'aide de voûtes en berceau en briques ont été restaurés. Les peintures décoratives extérieures au-dessus du porche ont retrouvé leurs couleurs. Un travail de précision en atelier a aussi été réalisé pour rénover le vitrail, des éléments en métal, les portes et les cages d'escaliers extérieures et leurs décorations.

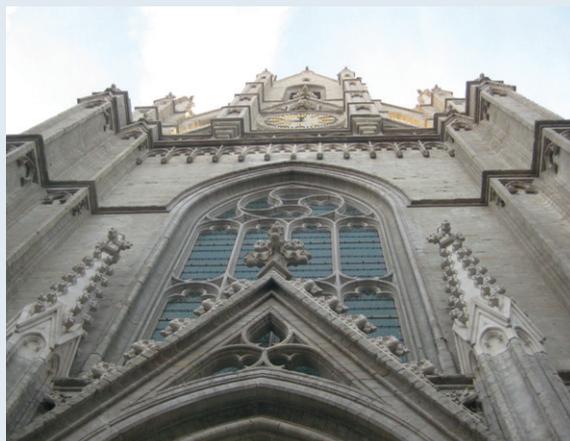
Fig. 2
Église Saint-Boniface, après restauration
(A. de Ville de Goyet, 2011 © SPRB).

En 2002, à la demande de la Direction des Monuments et des Sites, la commune d'Ixelles a désigné des spécialistes pour réaliser les études de stratigraphie des peintures intérieures ainsi qu'un maître verrier pour l'étude des vitraux et un bureau de techniques spéciales pour effectuer l'étude d'électricité. Un protocole d'accord a été signé en 2006 dans le cadre de Beliris en vue de financer les travaux et d'exécuter les travaux de restauration globale des façades et des toitures de l'église (fig. 2). La commune d'Ixelles a conservé la maîtrise d'ouvrage de la restauration des vitraux et a obtenu un subside de la Région de Bruxelles-Capitale à concurrence de 80 % du montant des travaux. La Région est également intervenue financièrement dans une partie des travaux des travaux de restauration globale.

Les deux chantiers de restauration ont débuté le 1^{er} mai 2008 et les travaux ont été exécutés en parallèle. Le bureau d'études désigné pour mener le projet est l'Atelier d'Architecture Georges Piron & Partenaires. La restauration s'est achevée en avril 2011 redonnant à l'église Saint-Boniface tout son éclat.

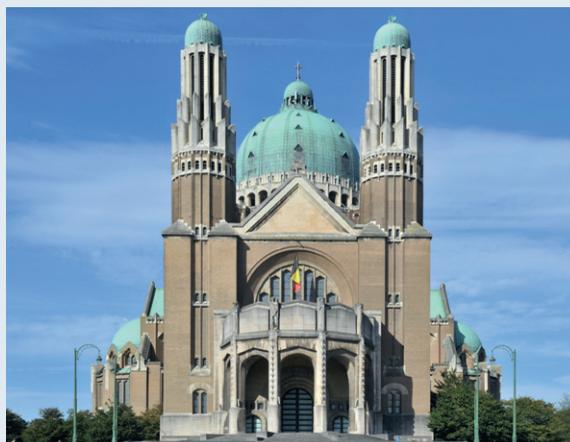
Beliris a commencé par le désamiantage de certaines parties de l'installation électrique. Les câbles, dont certains s'effritaient et causaient un réel danger pour le bâtiment, ont été totalement remplacés. Pas moins de 3,102 km de câble ont été nécessaires à cette opération, pour couvrir toute la surface de la basilique longue de 164 m et large de 107 m au niveau du transept. L'installation a été raccordée à la terre pour plus de sécurité. Les équipements de l'éclairage de secours ont aussi été remis à neuf. La basse tension a été installée sur tous les dispositifs. Les systèmes électriques ont aussi été protégés par des liaisons équipotentielles. En cas de temps orageux et de foudre, ces éléments fortifient l'installation électrique. À ceci s'est ajouté le placement d'un dispositif de détection d'incendie.

Fig. 3
Basilique nationale du Sacré-Coeur, Koekelberg
(M. Vanhulst, 2012 © SPRB).

Silence, on rénove. Le 14 octobre 2013 débutaient, pour un an de chantier, les travaux de rénovation des systèmes électriques de la basilique de Koekelberg construite entre 1925 et 1970 (fig. 3). Le projet a été confié au bureau ARCH & TECO ENGINEERING. L'objectif était de mettre les installations en conformité avec les normes actuelles. Durant les travaux, la basilique est restée accessible. Les offices ont été célébrés comme à leur habitude. Les évène-

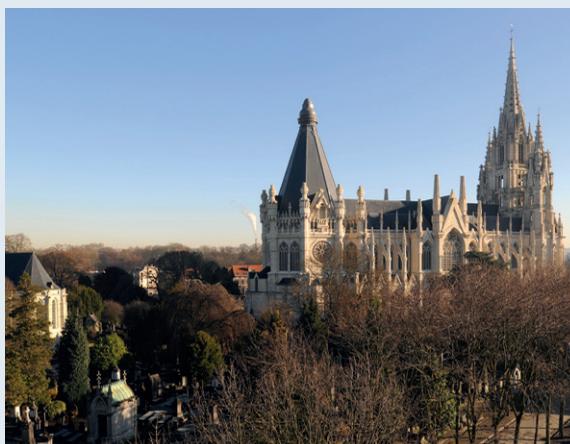
La restauration des façades latérales a représenté un chantier de grande ampleur et de haute technicité concernant notamment la restauration des arcs-boutants et leur consolidation pendant les travaux. Les façades étaient particulièrement altérées en raison de l'action des fumées, des vents pluvieux dominants, de la corrosion des armatures métalliques intégrées et des problèmes d'étanchéité. La restauration des éléments existants a été privilégiée, le remplacement à l'identique restant une exception.

Fig. 4
L'église de Laeken (© Serge Brison).

L'église de Laeken a fait peau neuve grâce à un projet de restauration de grande ampleur mené, de 2003 à 2012, par Beliris en collaboration avec la Régie des Bâtiments de l'État. Les interventions ont été organisées en quatre phases : la restauration du massif avant (1), des toitures (2), des façades latérales (3) et des façades de la chapelle (4). Les travaux ont été menés par Beliris à l'exception de ceux liés à la Chapelle royale qui sont gérés et financés directement par la Régie des Bâtiments.

Un important travail de nettoyage, de reconstruction, de taille et de rejointoiement des pierres a été réalisé. Afin de les protéger sur le long terme, un hydrofuge incolore de surface a été appliqué. La restauration des façades latérales impliquait non seulement un travail sur la pierre mais également la remise en état des menuiseries, des ferronneries, des toitures des galeries latérales ainsi que sur l'évacuation des eaux, les sols, les structures métalliques et la pose de systèmes anti-pigeons. Au niveau des toitures des nefs latérales, les éléments en ardoise, plomb et zinc ainsi que les menuiseries ont été remplacés. Les vitraux ont également fait l'objet d'une restauration minutieuse.
