ÉTUDE DE TROIS MAISONS PETITE RUE DES BOUCHERS 29 ET IMPASSE SCHUDDEVELD 2 À BRUXELLES

Patrice Gautier

Archéologie à Bruxelles
Archeologie in Brussel

Date du rapport : 5 avril 2011

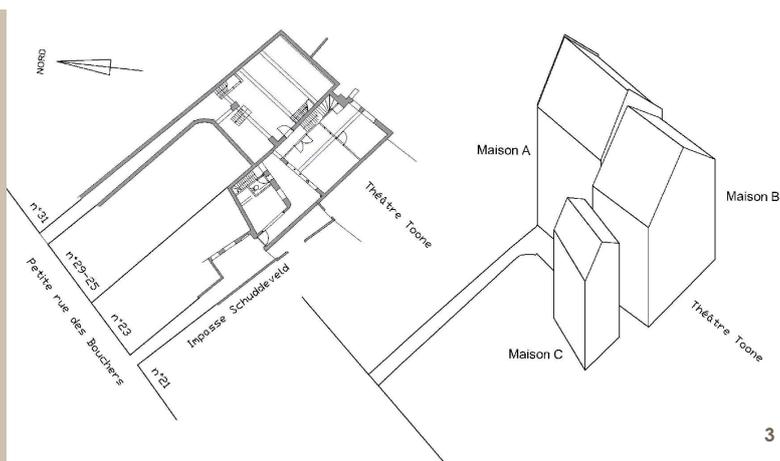
3 Plan de localisation et élévation des 3 maisons étudiées, plan, dessin : Tensen & Huon.

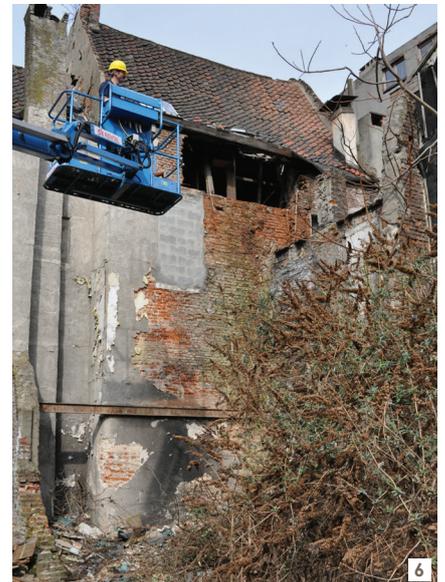
6 Dégagement du mur gouttereau sud de la maison A, photo : P. Gautier.
© urban.brussels

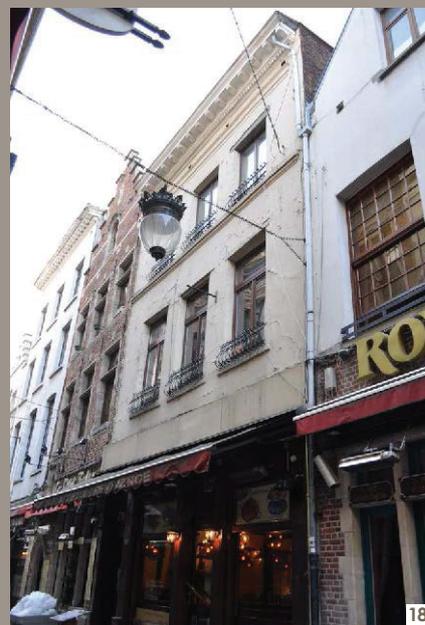
18 Rue des Bouchers n^{os} 25-29, façade à rue,
photo : P. Gautier.
© urban.brussels

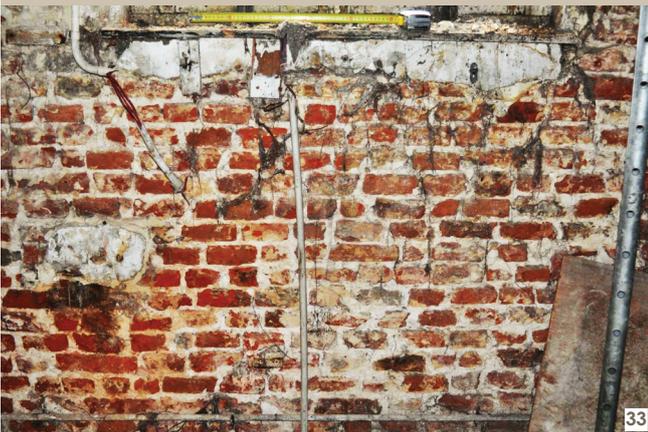
33 La maçonnerie de brique visible au deuxième étage est constituée de beaucoup de briques cassées et de peu de briques entières (26 x 13 x 5 cm), photo : P. Gautier.

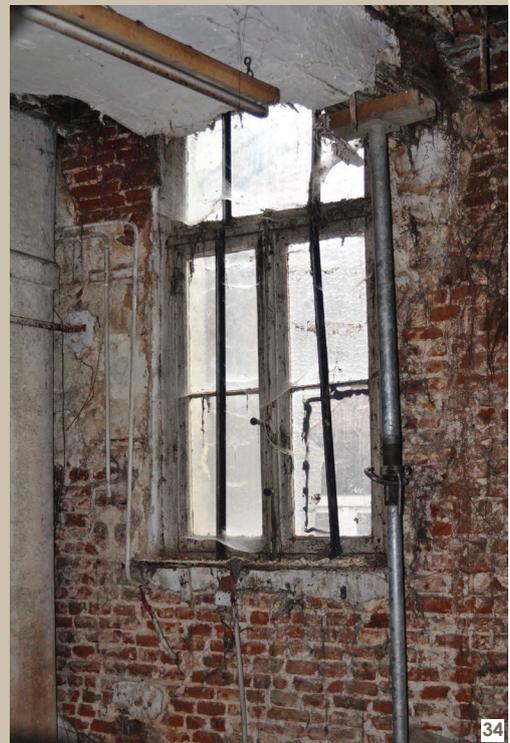
34 Vue sur l'une des deux fenêtres perçant le mur gouttereau sud de la maison A, à hauteur du premier étage, photo : P. Gautier.

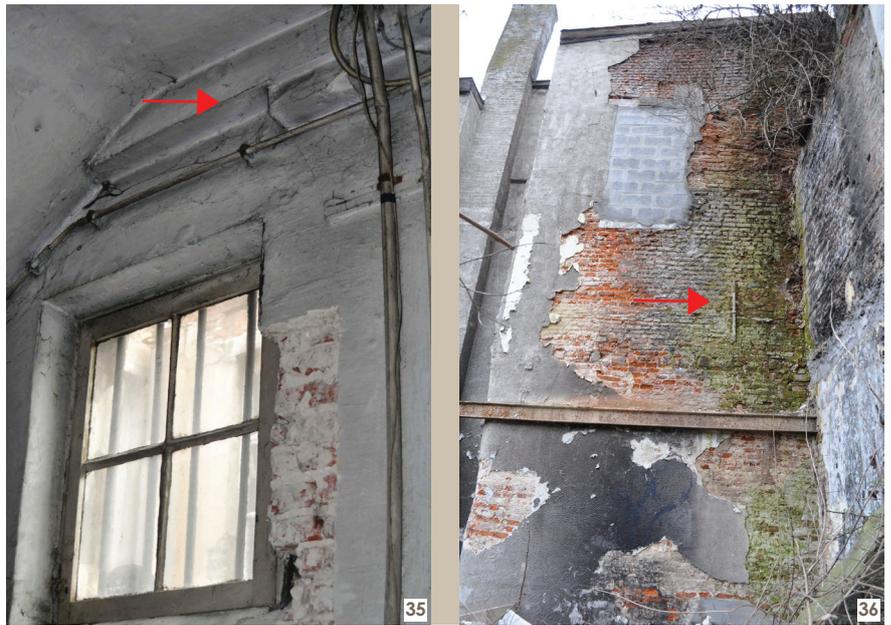
35 La fenêtre du premier étage, vers le pignon oriental, surmontée d'un corbeau de bois soutenant une des poutres (lambourde) du plancher du deuxième étage, photo : P. Gautier.

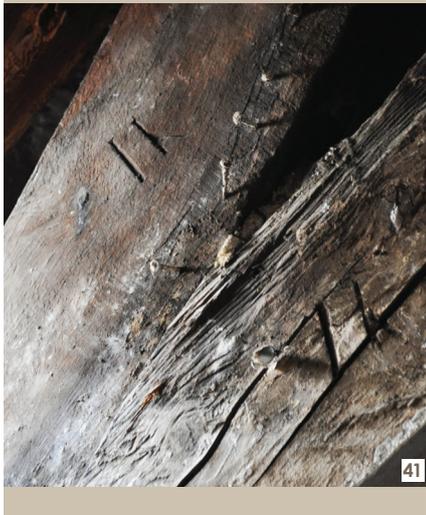
41 Ferme numérotée II, avec langue de vipère, signe de latéralisation des bois de charpente. Détail de l'arbalétrier et de l'aisielier, photo : P. Gautier.
© urban.brussels

Y sont mis en œuvre des bois d'essences différentes ; le chêne et le pin sylvestre³⁸. Toutes les pièces de la partie haute de la charpente, au-dessus du faux entrait, sont en résineux. Elles sont respectivement numérotées I et II et possèdent des marques de latéralisation sous la forme de langues de vipère (à gauche, c'est-à-dire au sud, vers la rue d'Une Personne). La face d'établissement est orientée à l'est (fig. 41).

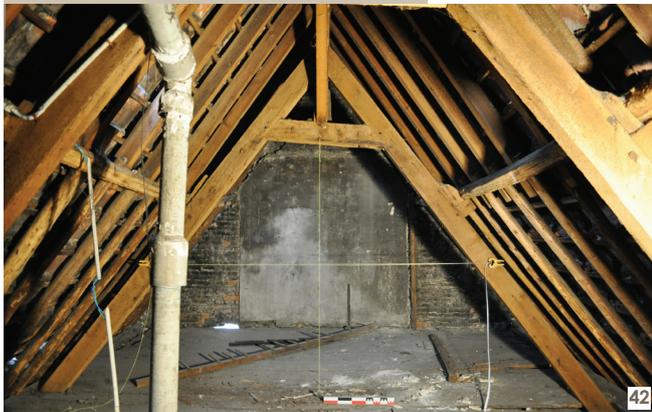
42 Vue vers le pignon oriental (US 1064) de la maison A et sur la fermette de la ferme de charpente 01, photo : P. Gautier.
© urban.brussels

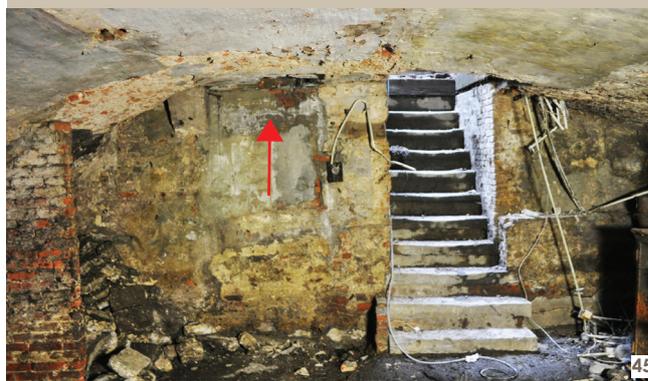
44-45 Vue sur le mur du fond de la cave à l'aplomb du mur gouttereau sud de la maison. Une ancienne lunette permettait d'accéder à la cave depuis l'extérieur de la maison. Elle a été bouchée à l'occasion de la construction de l'escalier actuel (US 1063), photos : P. Gautier.
© urban.brussels

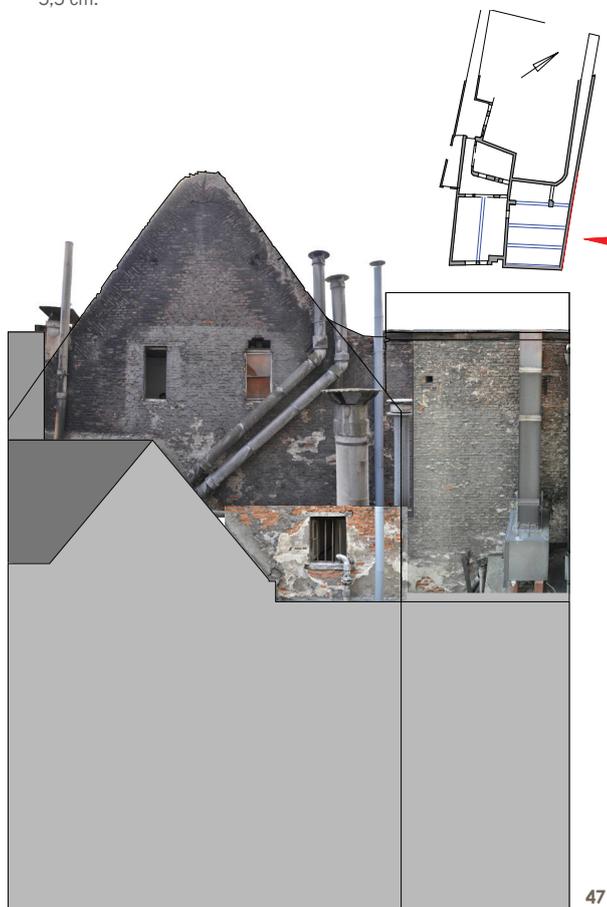
46 Débordement du pignon oriental de la maison A (**US 1064**), photo : P. Gautier.
© urban.brussels

Les pignons (**US 1064** et **1065**) en briques sont débordants. Ils comptent neuf épis sur chaque versant. Le débordement du pignon a une largeur d'une seule brique – le mur est large de deux briques – ce qui permet la pose du voligeage de la charpente, sur un ressaut situé vers l'intérieur (fig. 46). Logiquement, les

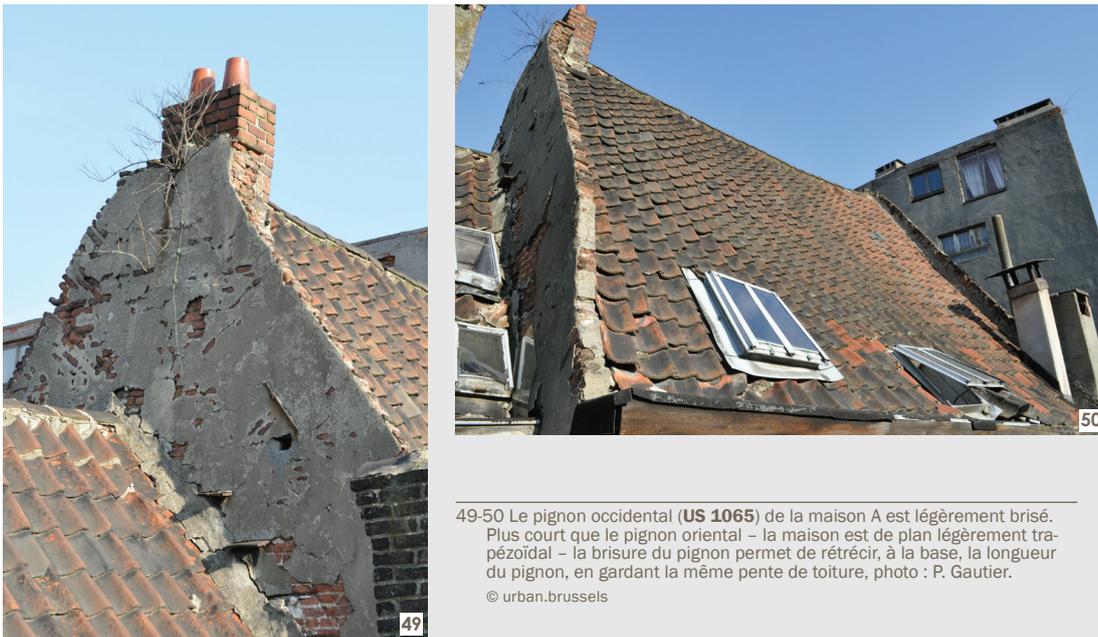
49-50 Le pignon occidental (**US 1065**) de la maison A est légèrement brisé. Plus court que le pignon oriental – la maison est de plan légèrement trapézoïdal – la brisure du pignon permet de rétrécir, à la base, la longueur du pignon, en gardant la même pente de toiture, photo : P. Gautier.
© urban.brussels

Le **mur pignon occidental (US 1065)**, vers le Théâtre Toone, est débordant, à épis et sous pinacle. Son pignon, légèrement plus court, a un profil différent du pignon oriental. Le rampant du pignon vers le rue d'Une Personne présente une légère brisure (rupture dans la pente du rampant) dans sa partie inférieure. Aujourd'hui, une cheminée y est adossée vers l'intérieur contre le pignon et le pinacle. La date de 1954 y est apposée.

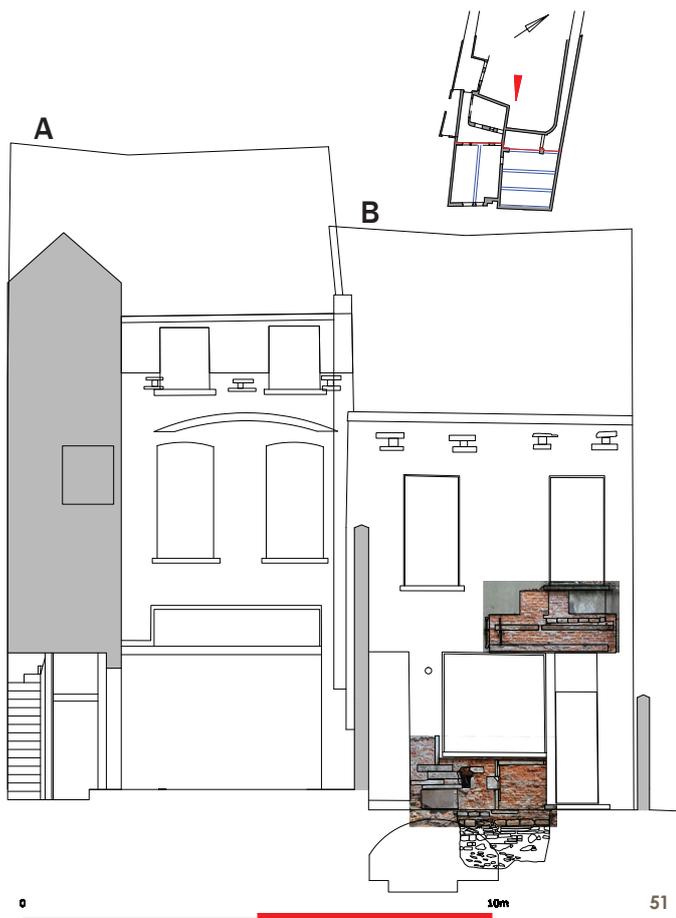
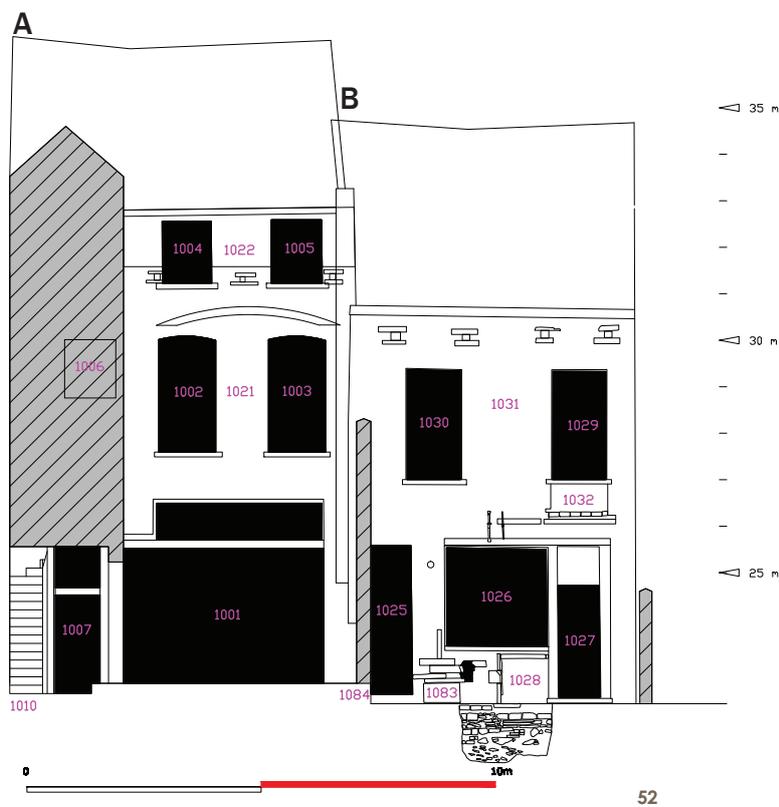
51-52 Élévation de la façade nord des maison A et B avec les numéros d'US et les niveaux, fond de plan : Tensen & Huon, dessin : P. Gautier.
© urban.brussels

Cette façade est le fruit d'importantes transformations – dont une surélévation (?) – et n'appartient pas au dispositif primitif de la maison. La baie du rez-de-chaussée (**US 1001**) a remplacé totalement la maçonnerie primitive. Les deux fenêtres du 1^{er} étage (**US 1002** et **1003**), sous arc légèrement bombé, surmontées d'un

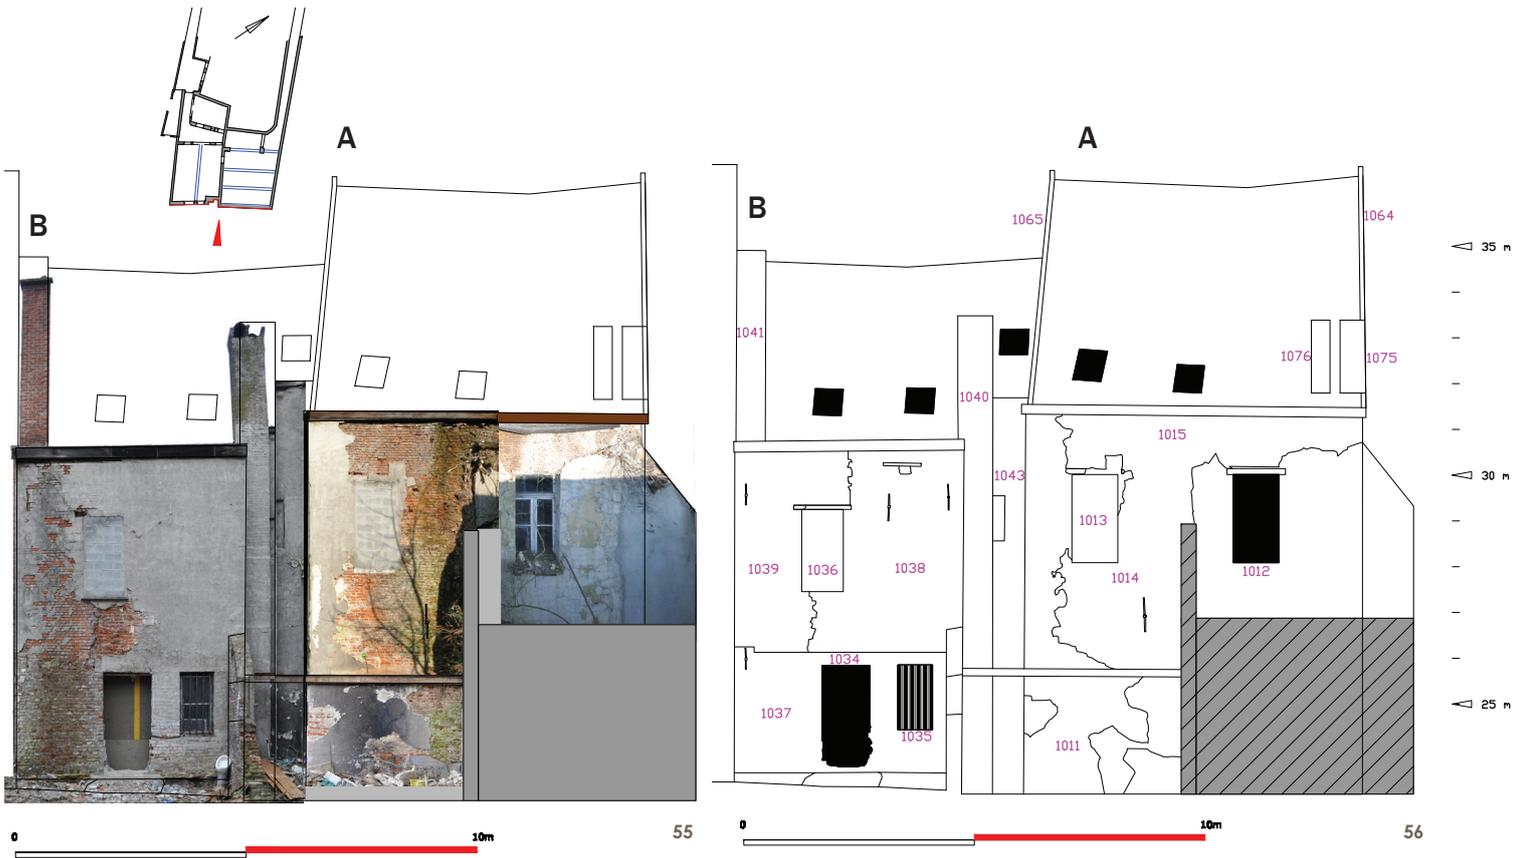
55-56 Élévation de la façade sud des maisons B et A avec les numéros d'US et les niveaux, fond de plan : Tensen & Huon, dessin et photogrammétrie : P. Gautier.
© urban.brussels

Le mur gouttereau (sud) vers la rue d'Une Personne n'est que partiellement visible. En effet, une annexe à une maison sise rue d'Une Personne s'y appuie au niveau de la travée orientale du rez-de-chaussée. La maçonnerie du rez-de-chaussée (US 1011) est aveugle et ne présente pas de trace de percement ancien (fig. 55-56). Au niveau du 1^{er} étage, le mur est percé de deux fenêtres (US 1012 et 1013) Celle à l'ouest est bouchée (US 1013) et celle à l'est (US 1012) est fermée de barreaux métalliques.

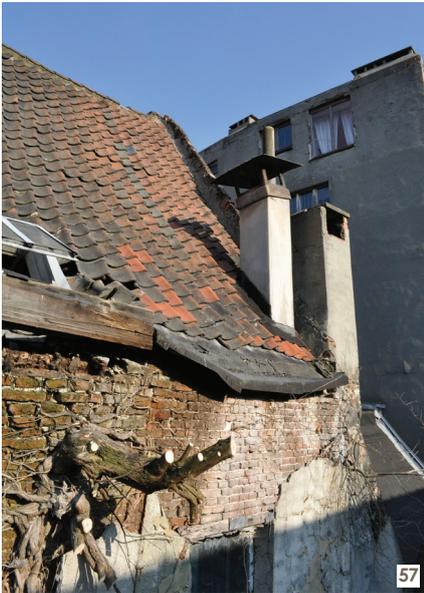
57 Sommet du mur gouttereau sud où un arbre poussait dans la maçonnerie, photo : P. Gautier
© urban.brussels

Le sommet du mur gouttereau sud (US 1015) a récemment été reconstruit. Un arbre provoquait d'importantes dégradations dans la maçonnerie (fig. 57).

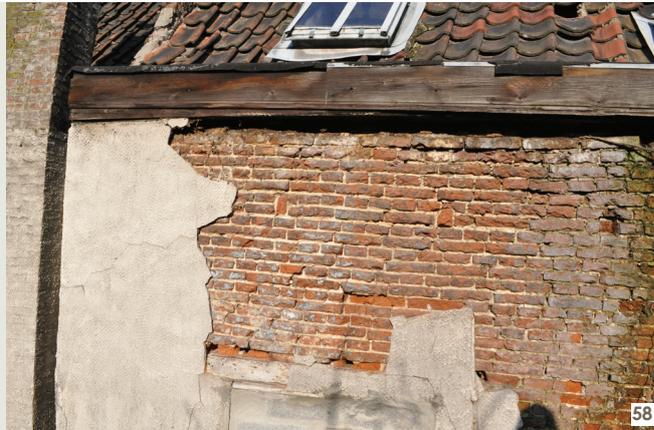
58 Sommet du mur gouttereau sud (US 1015) avant les reconstructions de 2010, photo : P. Gautier.
© urban.brussels

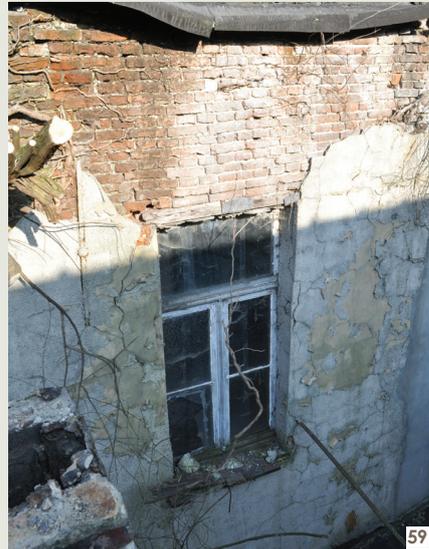
59 Fenêtre du mur gouttereau sud (US 1012) au 1^{er} étage, photo : P. Gautier.
© urban.brussels

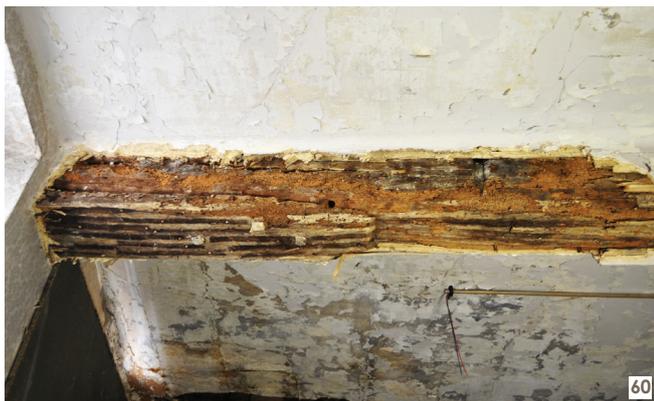
60 Poutre maîtresse (US 1046) du plancher du 1^{er} étage, vue depuis le rez-de-chaussée. Une semelle, installée au sud, en légère saillie du mur, sert à compenser la perte de section de la pièce de bois, photo : P. Gautier.

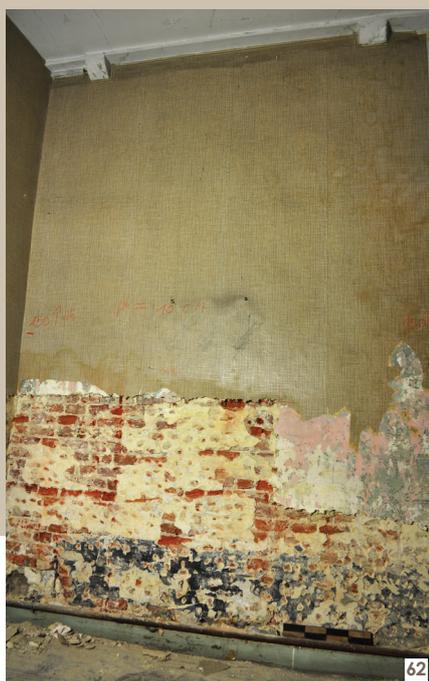
62 Mur pignon du théâtre Toone (US 1049) visible depuis la pièce nord-ouest de la maison B, l'enduit d'origine est couvert d'une peinture blanche et noire à hauteur du subsassement. Deux corbeaux de bois soutiennent la poutre (lambourde) de plancher du 2^e étage, photo : P. Gautier.

Accessible via un escalier en bois (**US 1068**), disposé dans l'angle sud-est du bâtiment, cet étage s'organise en trois pièces (P9, P10 et P11) autour d'un petit hall (voir plan fig. 32). Deux de celles-ci se situent vers la cour intérieure (P9 et P10), la troisième vers l'arrière de la maison (P11). Elles sont chacune éclairée d'une grande baie rectangulaire (au nord **US 1029, 1030** et au sud **1036**). Dans l'angle sud-ouest, vers le Théâtre Toone, se situe une cheminée (**US 1041**) (fig. 61). À côté de celle-ci, les contours de deux fenêtres (**US 1050** et **1051**), aujourd'hui bouchées et jadis percées au travers du mur pignon du Théâtre Toone (**US 1049**), sont visibles dans la maçonnerie (fig. 62).

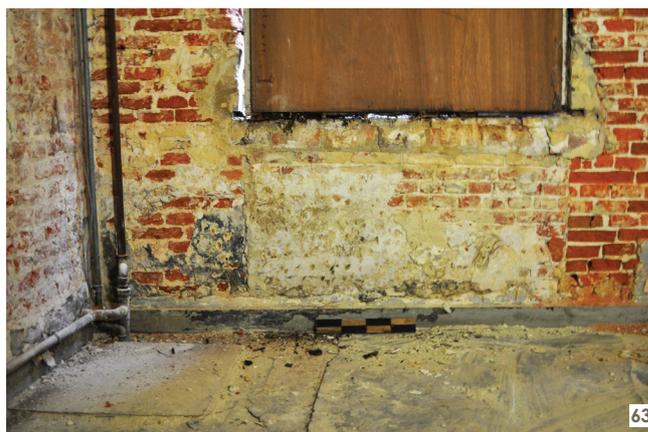
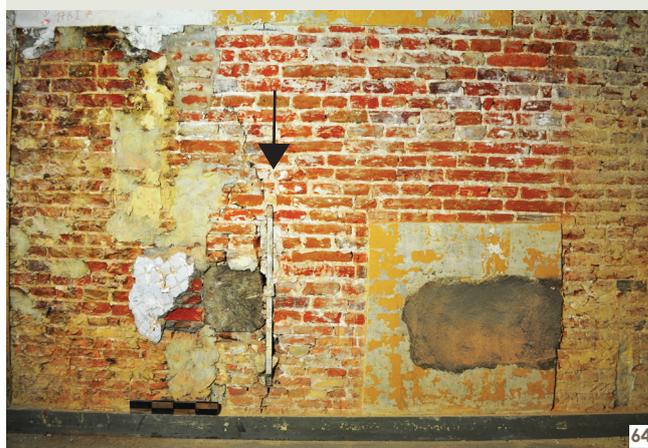
63 Dans la P10 au 1^{er} étage, après dégagement de l'enduit, on observe que la fenêtre primitive (**US 1029**) était originellement plus basse et descendait jusqu'au plancher. Elle a été bouchée par une maçonnerie de brique (**US 1032**), photo : P. Gautier.

64 Dans la P9 au 1^{er} étage, les poutres de plancher du 1^{er} étage de la maison A (**US 1008 et 1009**) sont visibles dans la maçonnerie, elles sont ancrées au mur par des ancrés en I. L'extrémité de l'une d'elle était recouverte d'ardoise (protection contre l'humidité) sous l'enduit, photo : P. Gautier.

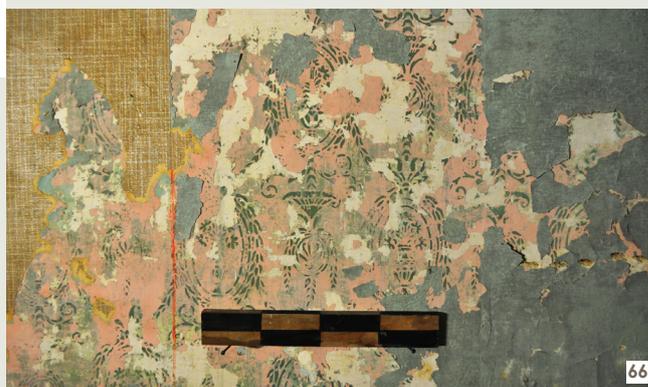
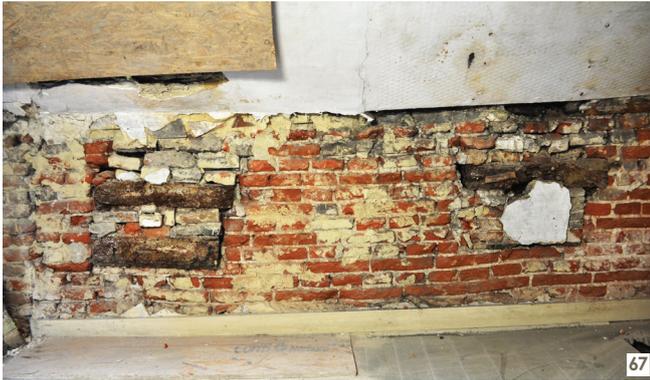
65-66 Peintures au pochoir retrouvées dans les pièces nord du 1^{er} étage de la maison B, P9 en haut et P10 en bas, photo : P. Gautier.

Dans les P9 et P10, des peintures au pochoir (XX^e siècle) garnissent les murs : elles se présentent sur la forme d'une frise de motifs végétaux stylisés de couleurs ocre et bleu sur fond jaune/orange et de décors ovoïdes verts sur fond rose (fig. 65-66).

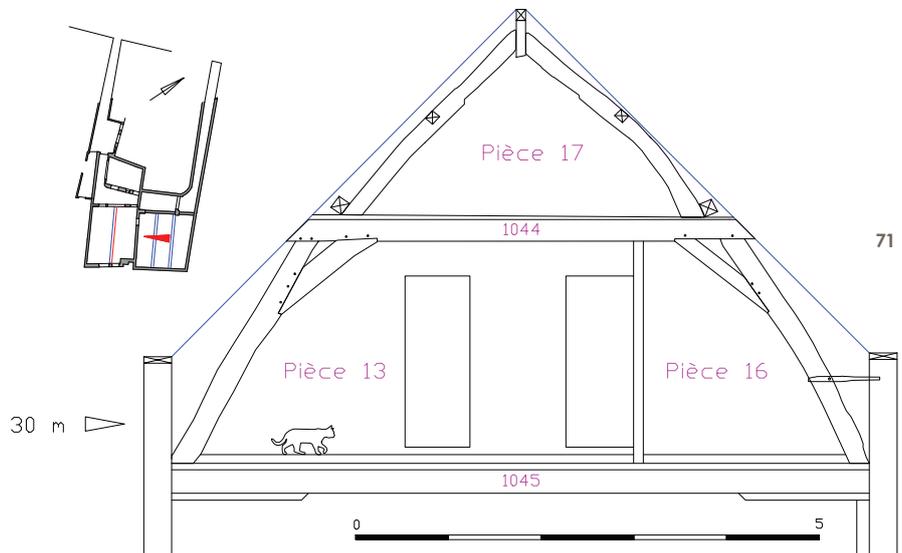
71

La ferme de charpente de la maison B a été incendiée avant son recouvrement d'enduits sous un lattis. Elle porte la marque I. La jambe de force et l'entrait sont reliés par un aisselier (fig. 68). Comme au 1^{er} étage, l'arc de décharge d'une ancienne fenêtre du pignon de la maison du Théâtre Toone (**US 1049**) est visible dans la maçonnerie depuis la pièce sud-ouest du 2^e étage de la maison B (fig. 69).

70-71 Charpente de la maison B, le faux entrain a disparu et le poinçon a été scié, photo et dessin : P. Gautier.
© urban.brussels

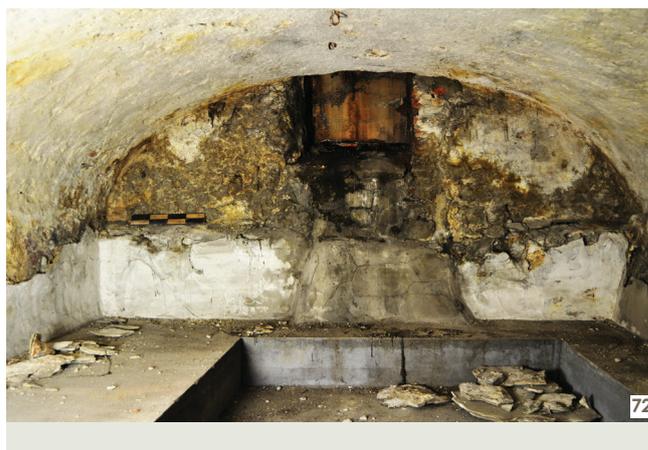
72 Cave unique sous voûte surbaissée de la maison B, photo : P. Gautier.
© urban.brussels

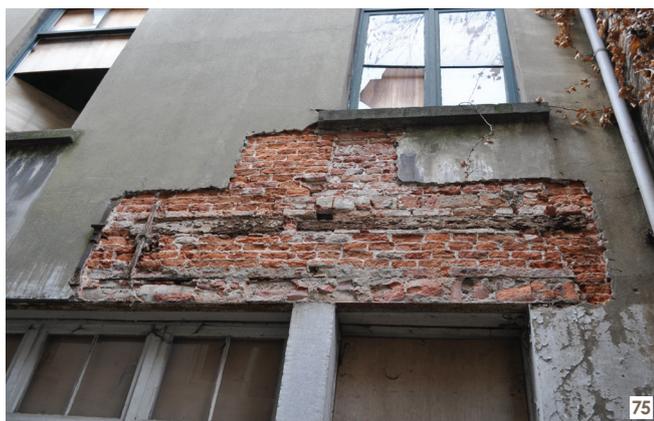
75

ciment à permis de voir que la baie occidentale (**US 1029**) était jadis plus grande. On aperçoit le seuil / appui de la baie en bois dans la maçonnerie (fig. 75). À l'ouest (à gauche) de la fenêtre, deux ancrs encadrent la poutre médiane (**US 1046**), l'une en I, l'autre en I à crochet. L'appui de cette baie se situait jadis à hauteur du plancher du 1^{er} étage. L'appui a été ensuite rehaussé (**US 1032**).

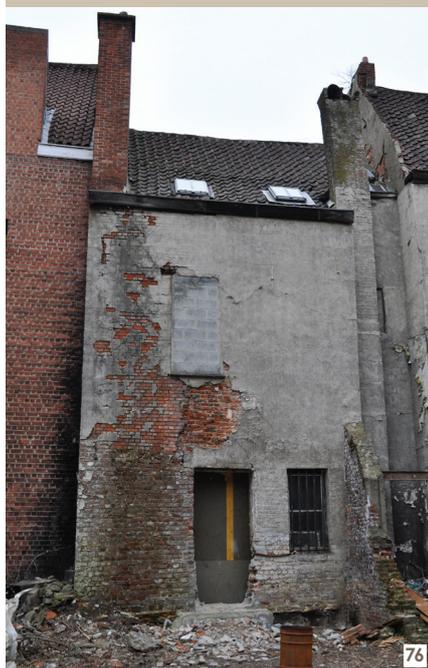
76

À hauteur du premier étage, perçant le mur gouttereau sud, se trouve une fenêtre carrée (**US 1043**)⁴⁷. Cette fenêtre aux encadrements en bois (4 pièces – à linteau droit) est assemblée par tenons et mortaises et renforcée de chevilles en bois (1 dans chaque angle). Elle est aujourd'hui bouchée par des briques de 26 x 13 x 5,5 cm. Les pièces de bois formant l'appui et le linteau sont passantes, au-delà des piédroits (fig. 76).

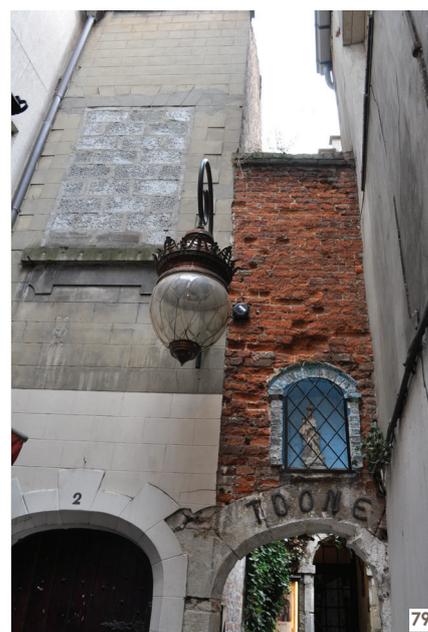
79 Façade nord de la maison C, vers l'impasse Schuddeveld à côté de l'entrée du théâtre Toone, photo : P. Gautier.
© urban.brussels

À l'ouest de la façade, au fond de l'impasse, une autre porte aux encadrements de pierre et à linteau en anse de panier (**US 1072**) s'ouvre sur une petite cour sise devant le Théâtre Toone. Cette porte est surmontée d'une potale contenant une statue d'une Vierge à l'Enfant. Les maçonneries de brique en appareil croisé de ce mur sont fortement dégradées.

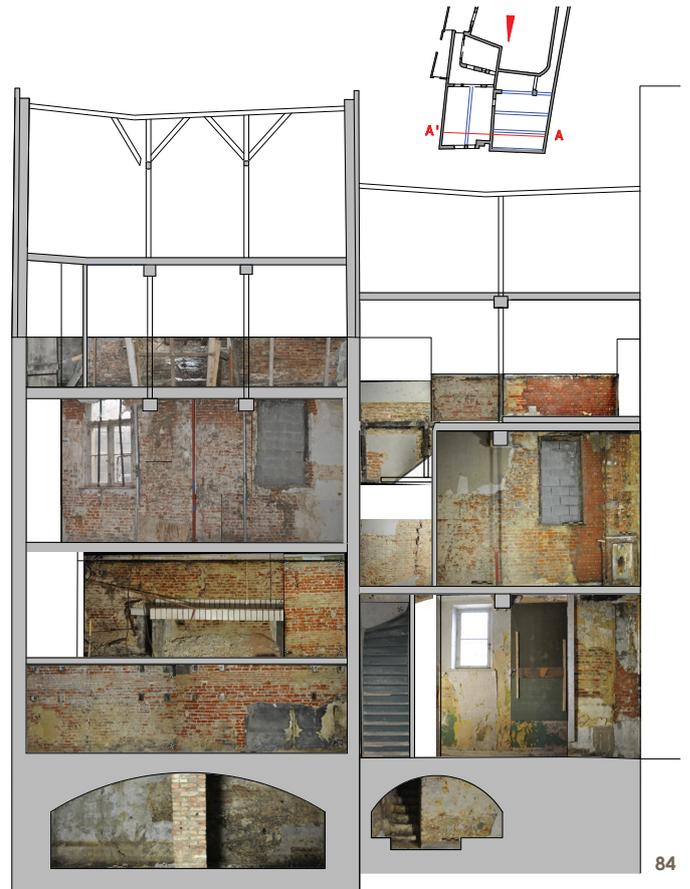
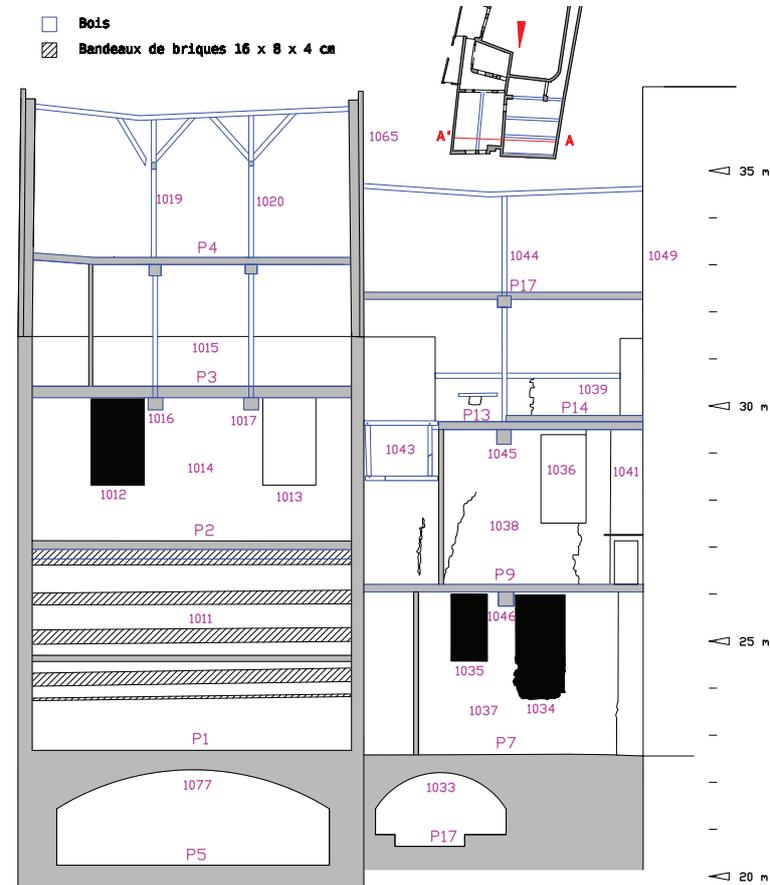
84-85 Coupe A-A' des maisons A et B avec les numéros d'US et les niveaux, fond de plan : Tensen & Huon, dessin et photogrammétrie : P. Gautier.
© urban.brussels

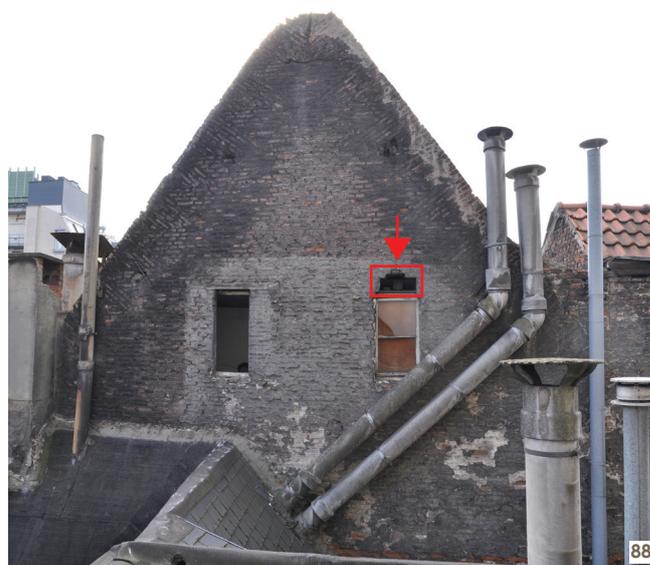
88 Pignon oriental, à hauteur du **1^{er}** étage, la fenêtre d'origine (**US 1006**) est bouchée, photo : P. Gautier.
© urban.brussels

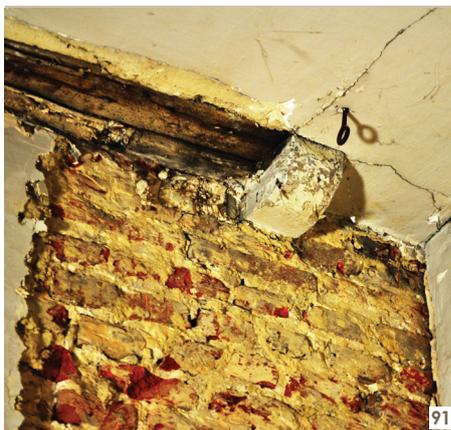
91 Maison B : corbeau de bois soutenant une poutre latérale, photo : P. Gautier.
© urban.brussels

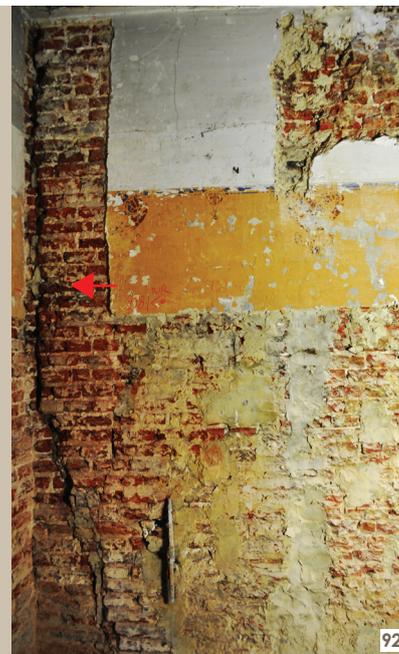
92 Au niveau du 1^{er} étage, la maçonnerie du mur pignon de la maison A, visible depuis la pièce nord-est de la maison B présente une partie saillante en encorbellement. Celle-ci est identifiée comme « maçonnerie d'attente » à la construction de la maison B. En effet, la maison B est plus large que la maison A et rattrape, de ce fait, l'alignement de façade du théâtre Toone (préexistante). Cette saillie dans la maçonnerie permet certainement de mieux ancrer la maison B, ente la maison A et le théâtre, vers le nord à l'endroit où elle est plus large que la maison A, photo : P. Gautier.
© urban.brussels

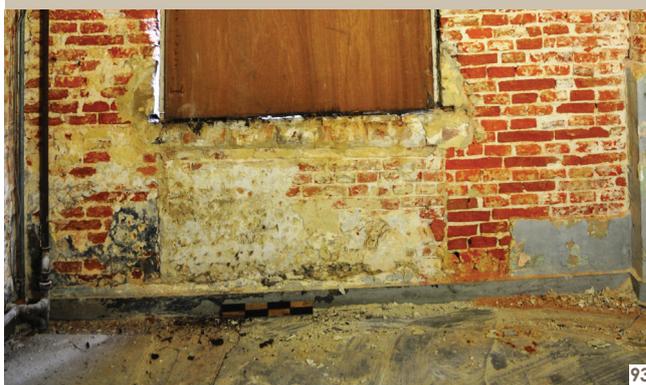
93 Maison B : la fenêtre (**US 1029**) de la pièce 10 du 1^{er} étage a été transformée. Son appui a été remonté de quelques dizaines de centimètres. La peinture noire soulignant le soubassement de la pièce s'interrompt à l'endroit du bouchage de la fenêtre (**US 1032**), photo : P. Gautier.
© urban.brussels

Dans la P10, sur la couche d'enduit primitive, ont été retrouvées des traces de peinture sur les murs nord et ouest : peinture noire pour le soubassement et peinture blanche pour le reste de l'élévation de la pièce. Ces peintures ont été réalisées avant le bouchage (**US 1032**) de la partie inférieure de la baie (**US 1029**) (fig. 63).

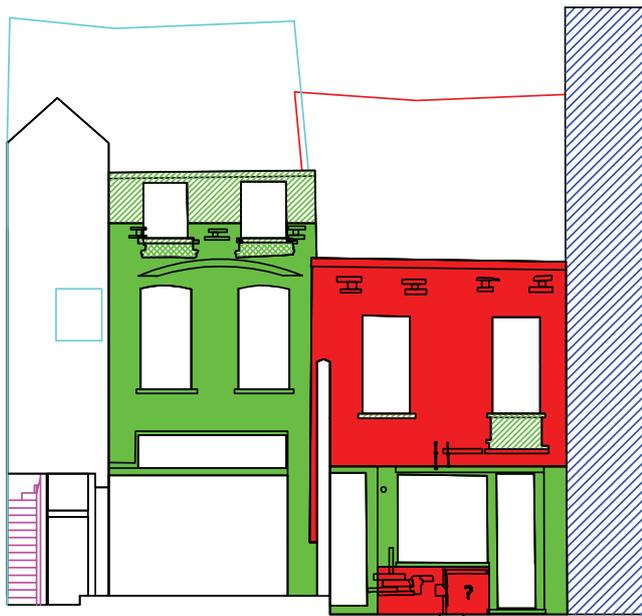
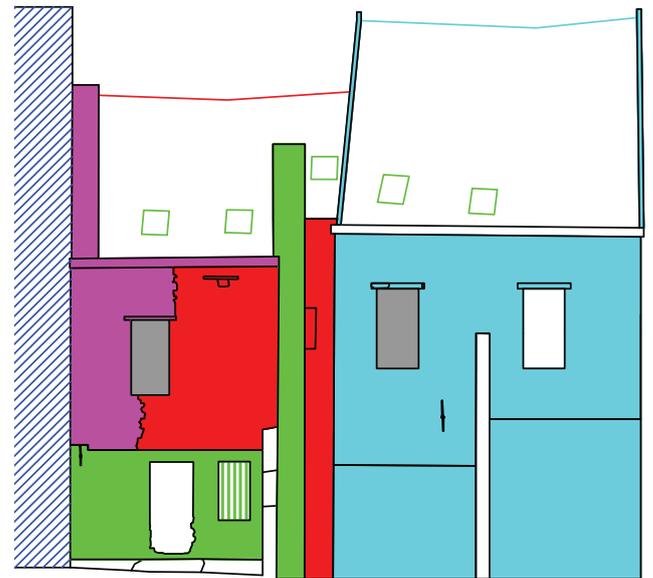
- Phase I : 1696, reconstruction 1971, Théâtre Toone
- Phase II : Fin XVII^e - début XVIII^e s, après 1695, Maison A
- Phase III : Fin XVII^e - début XVIII^e s, après 1696, Maison B
- Phase IV : XVIII^e s,
- Phase V : XIX^e - XX^e s
- Phase VI : reconstruction 1919, Maison C
- Phase VI : Fin XX^e siècle
- Phase VII : XXI^e siècle

98 Phasage chronologique des maisons A, B et C. Maison A : pignon oriental. Maisons A & B : façade nord. Maisons B & A : façade sud, fond de plan : Tensen & Huon, dessin : P. Gautier.
