BRUXELLES PATRIMOINES

DOSSIER
RENTÉE DES CLASSES

N°001
NOVEMBRE 2011

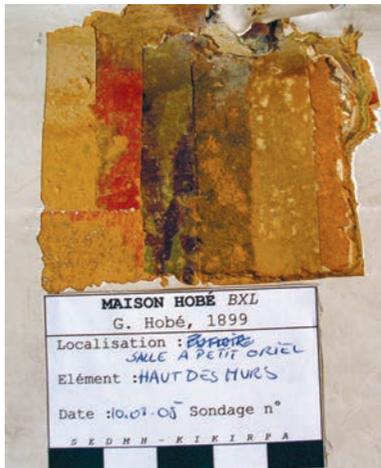
Fig. 2

Exemple de stratigraphie permettant de mettre au jour la succession des différentes couches de papiers peints mais ne permettant pas d'en distinguer, de part sa petite taille, la composition picturale de chacun d'eux (photo de l'auteur).

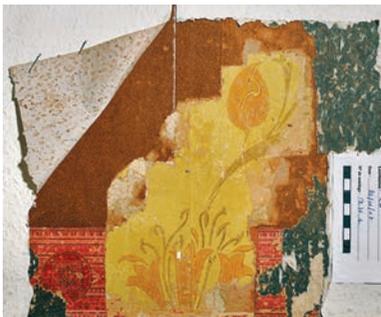
Fig. 3

Stratigraphie réalisée au niveau du mur des bureaux du rez-de-chaussée mettant en évidence une succession de cinq couches de papier peint (© KIK-IRPA).

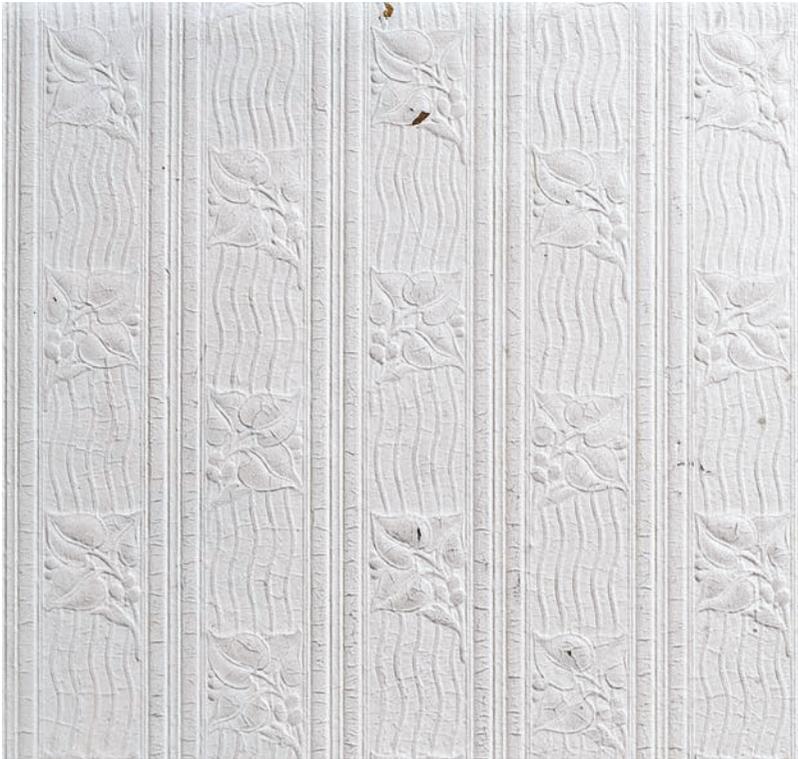
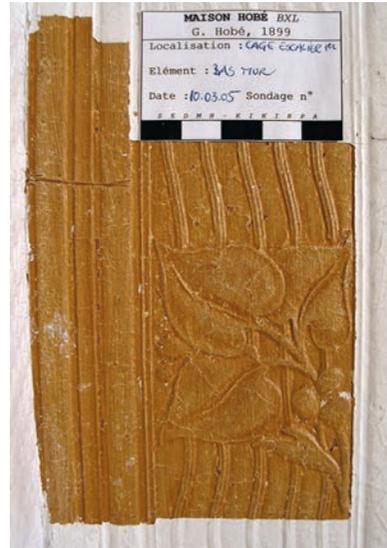
Fig. 5 & 6

Papier peint original (surpeint en blanc) recouvrant le bas des murs de la cage d'escalier

Dégagement de la finition originale du papier peint (© KIK-IRPA).

soubassement est différent de celui présent dans la partie supérieure des murs. Il se compose d'un motif végétal répétitif qui s'articule en bandes verticales cernées de part et d'autres par un large trait aplati. Le motif végétal se détache sur un fond de lignes ondulées ver-

tales et parallèles (Fig. 5). Le papier peint en relief du registre supérieur est quant à lui composé de motifs géométriques stylisés, appartenant au langage Art nouveau et partiellement inspirés du vocabulaire floral. Des essais de dégagement ont permis de déterminer la finition originale de ces deux papiers peints, une finition s'apparentant à un glacis faux-bois pour le papier de soubassement (Fig. 6) et une tonalité beige pour le papier peint de la partie supérieure (Fig. 7 & 8).

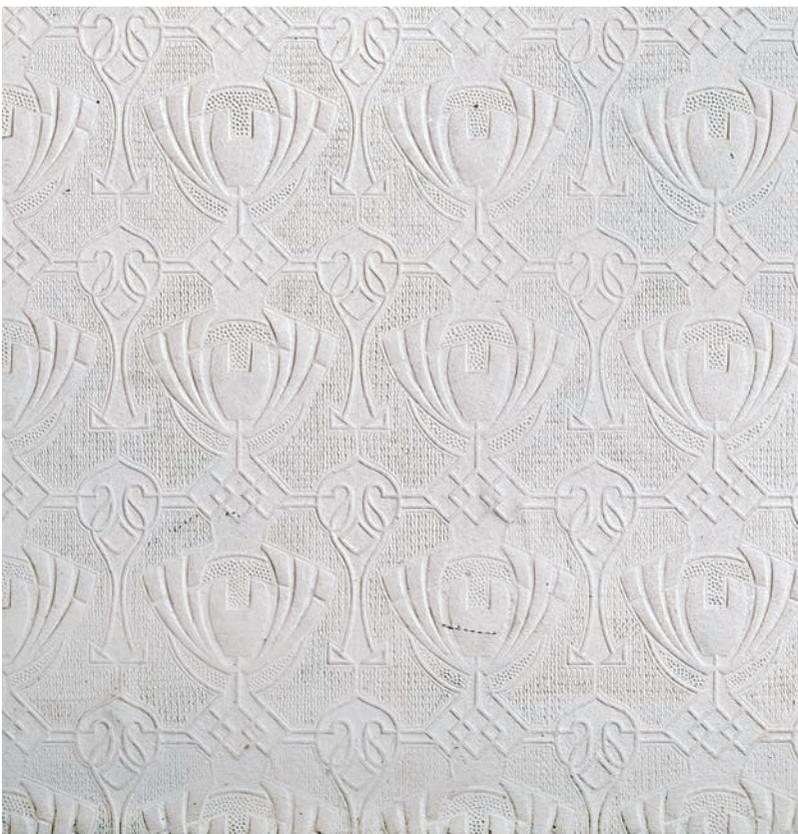
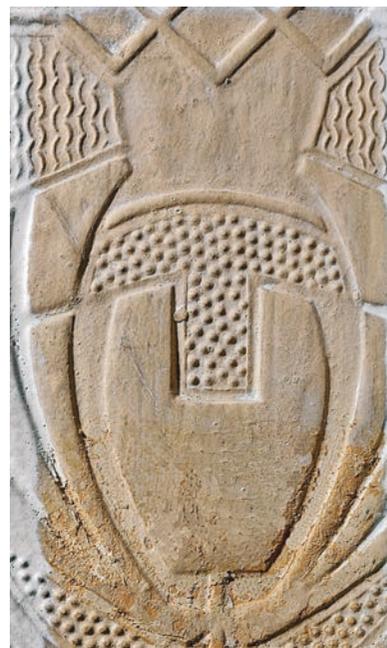
Fig. 7 & 8

Papier peint original (surpeint en blanc) recouvrant le haut des murs de la cage d'escalier

Dégagement de la finition originale du papier peint (© KIK-IRPA).

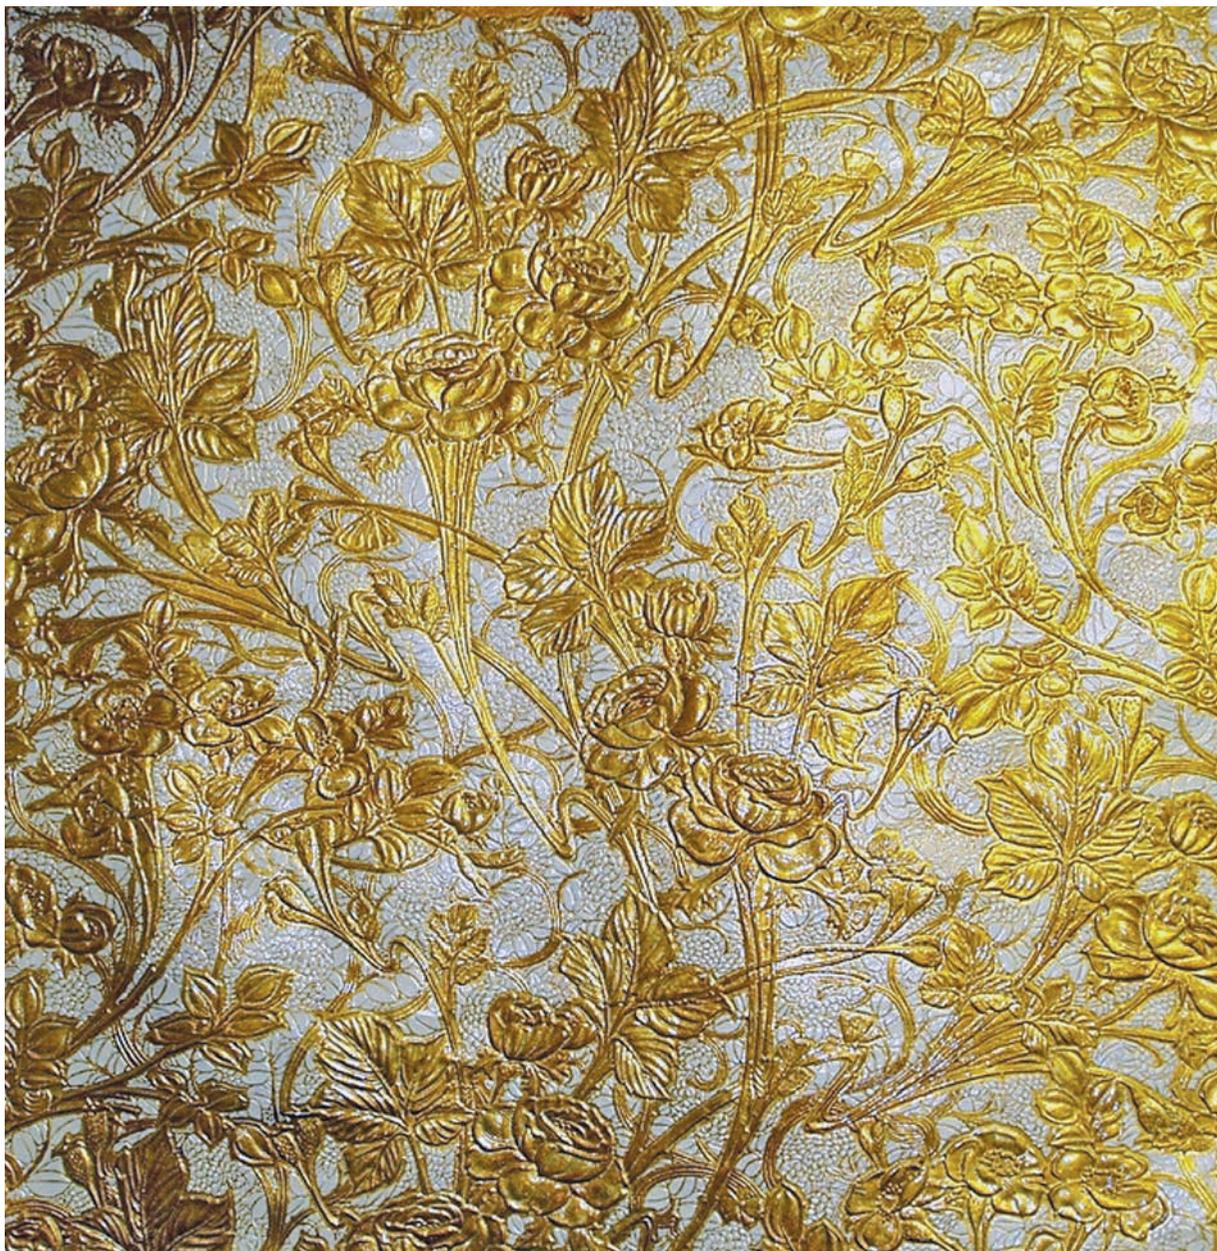
Fig. 9

Reproduction récente, réalisée par M. Takashi Ueda, du papier peint japonais présent sur le haut des murs du salon central (photo Wivine Waillez).

motifs de roses du papier peint présent sur le mur sont d'aspect doré et se détachent sur un fond de couleur ocre jaune⁷. Le papier peint recouvrant le soubassement est probablement un papier peint japonais, le motif évoquant sans conteste un motif appelé maru bishamon fréquent dans les étoffes japonaises. Il présentait à l'origine une teinte beige rosé. Les papiers peints de la frise et du plafond présentaient à l'origine un ton similaire.

cm, rendue possible par la technique originale japonaise ne pouvait être respectée avec la technique de gaufrage traditionnelle occidentale (type presse au balancier). La forte pression nécessaire au gaufrage du papier ne peut en effet pas se faire uniformément sur une surface excédant 80 cm. Il a donc été décidé, un peu à regret (cette largeur de lé faisant la caractéristique de cette production japonaise), que le motif serait reproduit sur deux lés de 45 cm au lieu d'un seul. La technique de mise en couleur, également caractéristique de cette production orientale (feuille d'étain recouverte d'un glacié jaune afin de conférer un aspect doré au papier) suscite de nombreuses recherches et questionnements quant à sa reproduction.

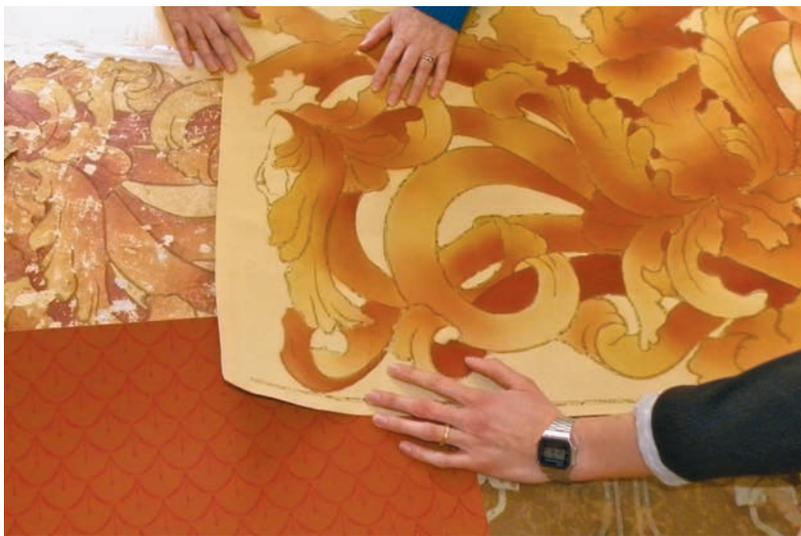
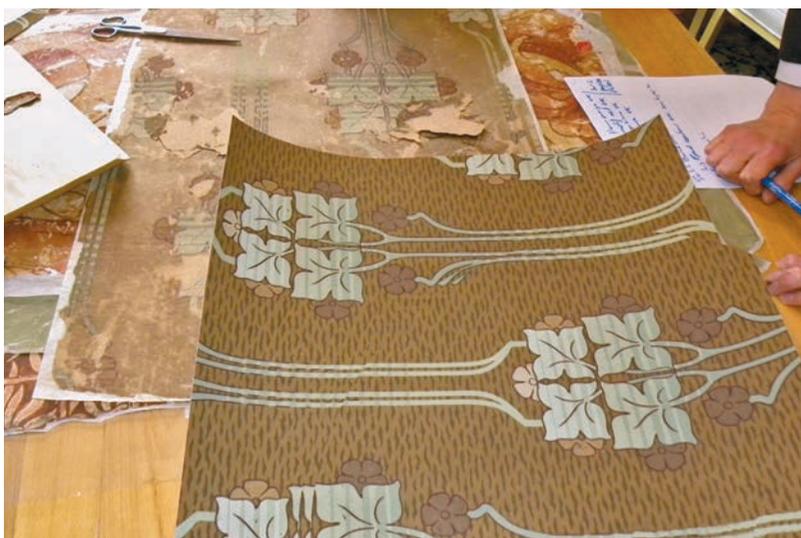
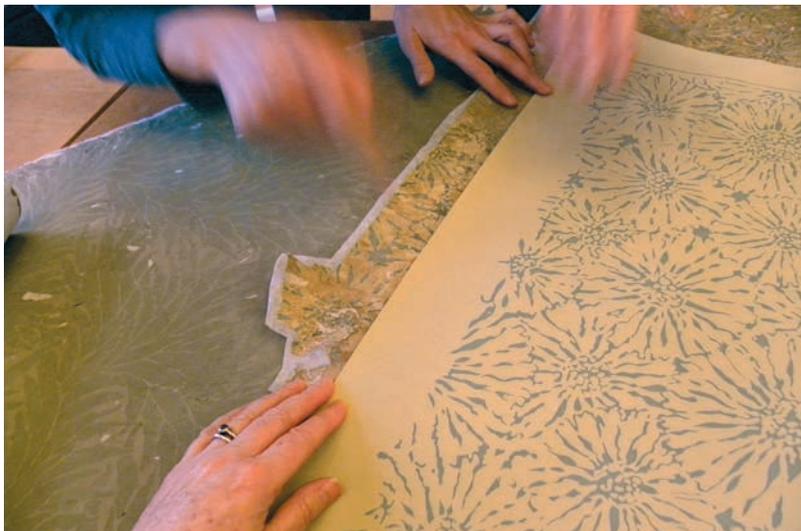
Fig. 10

Confrontations des reconstitutions des papiers peints (réalisées par l'Atelier d'Offard) avec les originaux retrouvés respectivement dans le grand salon, le petit salon et la salle à manger (photos Xavier Verhaeghe).

François-Xavier Richard et son équipe de l'atelier d'Offard se sont donc attelés à la reconstitution des papiers peints de la maison Hobé. Ils se sont basés sur les échantillons restants pour faire un relevé des dessins le plus précis possible. Le choix du mode de capture d'image et de la méthode de relevé dépend du type d'impression et de la qualité

Avant toute chose, la première étape du travail consistait en la dépose des papiers peints originaux. La plupart des papiers peints originaux ont pu être scannés pour ensuite être redessinés à l'ordinateur. Certains, cependant trop lacunaires, comme la frise du grand salon, nécessitaient une interprétation dans les parties basses et hautes de la frise. Le dessin dans ce cas ci a été relevé sur rhodoïd puis numérisé. La composition en miroir des motifs de la frise du grand salon a permis grâce à la mise en miroir de combler les lacunes dans le relevé. La même technique de relevé a été employée pour les papiers peints de la salle à manger car ils présentaient quelques lacunes et une forte érosion des couleurs, notamment due à l'utilisation d'un pigment bleu très peu stable ayant modifié la couleur originale

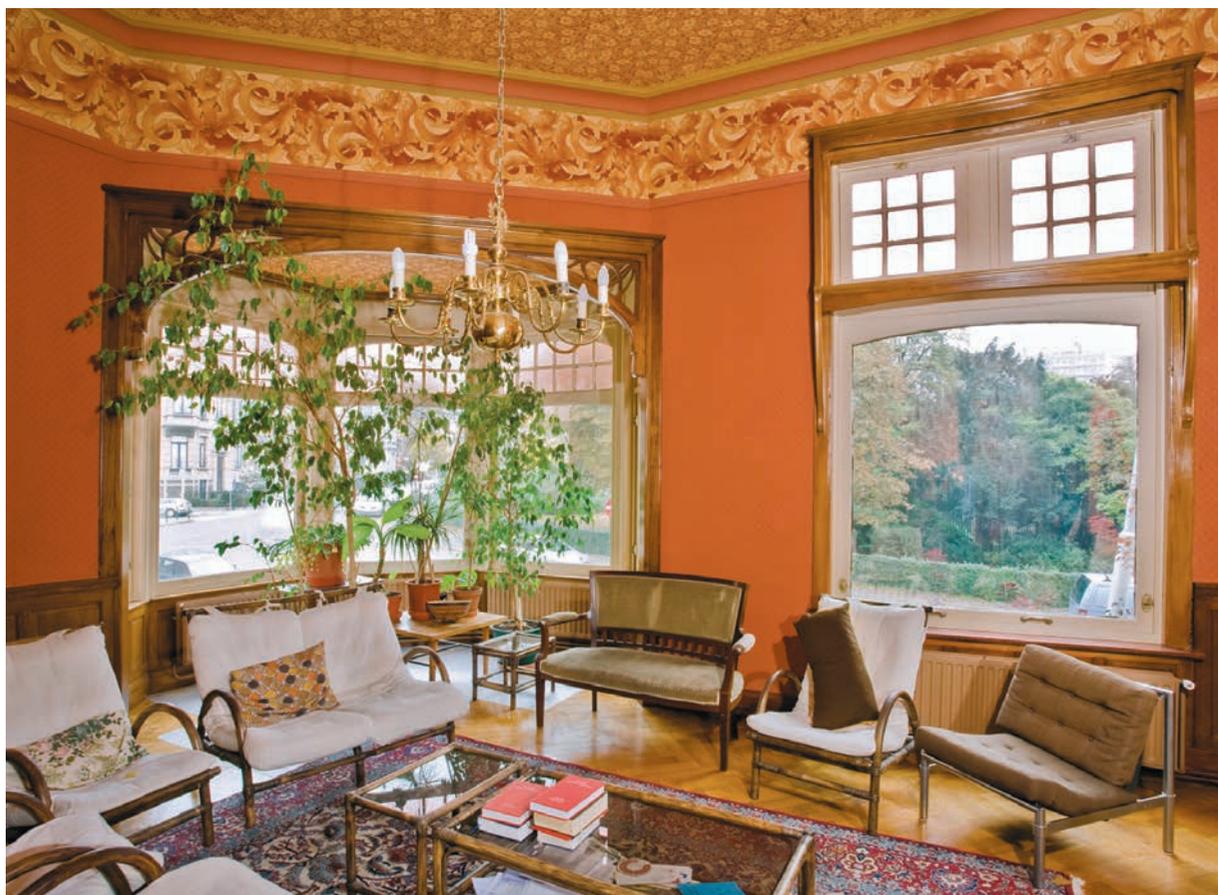
Fig. 11

Grand salon avec bow-window
après restauration (© KIK-IRPA)

Le grand salon jouxtant le salon central est une pièce particulièrement lumineuse grâce à un imposant bow-window formant une avancée sur l'angle de la façade. Le bas des murs est garni de lambris en bois verni dans lesquels vient s'encastrent, dès l'origine, sur le mur sud, un banc rehaussé d'un miroir. Le haut des murs et le plafond étaient recouverts d'un papier peint, peint en

blanc, sous lequel nous avons pu mettre au jour trois papiers peints plus anciens. Le papier peint original au niveau des murs est de tonalité rouge avec un motif d'écailles d'un rouge plus soutenu; ce papier présente un aspect légèrement feutré. Une frise venait rehausser la partie supérieure des murs. La richesse du motif de feuilles d'acanthé en arabesque de la frise contraste avec la simplicité du motif du papier peint du mur. Le plafond quant à lui est recouvert à l'origine d'un papier peint composé de motifs floraux ocrés qui se détachent sur un fond ocre rouge.
