**DOSSIER**  
LA PORTE DE HAL

# La porte de Hal

## OBJET ARCHÉOLOGIQUE

SYLVIANNE MODRIE

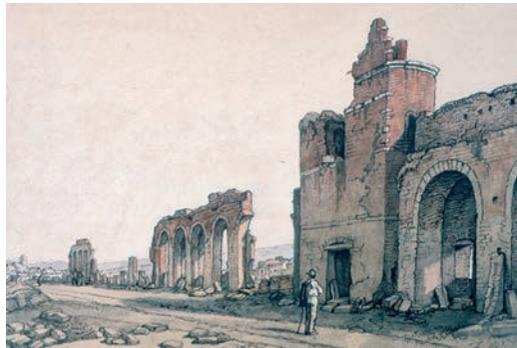
**Fig. 2**

Ce dessin effectué lors du démantèlement de la seconde enceinte, à l'ouest de la porte de Hal, permet d'appréhender son principe de construction et les matériaux mis en œuvre (F. Bossuet, 1828 © AVB).

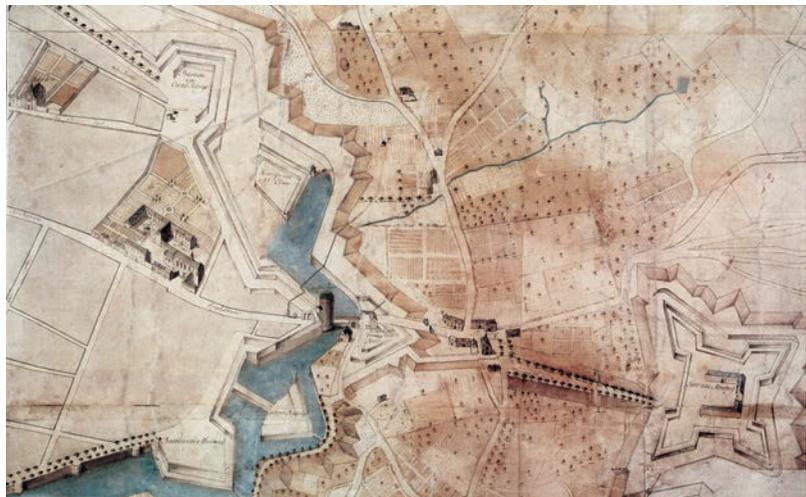
**Fig. 3**

Ce plan anonyme de Bruxelles vers 1750 illustre avec détails le fort de Monterey protégeant la porte de Hal dès le milieu du XVII<sup>e</sup> siècle (© AVB).

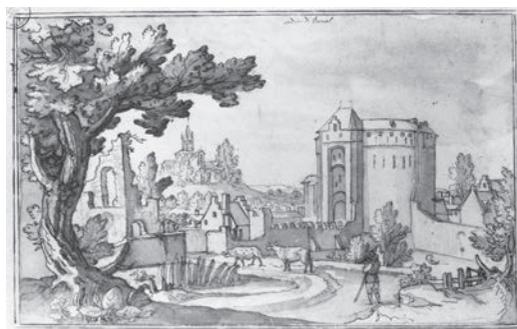
**Fig. 4**

La porte de Hal dans la seconde enceinte vue du côté Saint-Gilles (dessin de R. Cantagallina, 1612-1613 © MRBAB).

Les façades des portes diffèrent selon que l'on se trouve extra-muros ou intra-muros. Côté campagne, la façade contribue à l'image d'invulnérabilité de la ville (fig.4). Sa courbe semi-circulaire propose bien entendu une vision complète de la campagne environnante. Les archères ménagées dans les murs pouvant atteindre 3 m d'épaisseur autorisaient le tir dans toutes les directions. Ces archères pouvaient être facilement transformées en canonnières lorsque le besoin s'en faisait sentir. Côté ville, une façade plate sans caractère est percée de véritables fenêtres prenant la lumière du jour (fig.5).

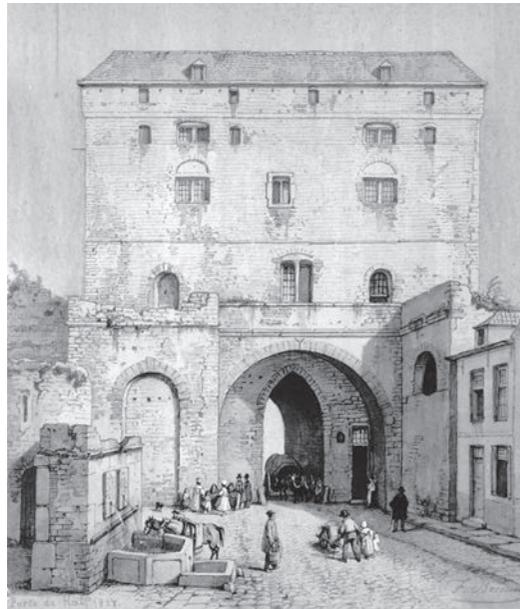
**Fig. 5**

La porte de Hal, côté Ville, avant les transformations du XIX<sup>e</sup> siècle (dessin de F. Bossuet, 1828 © BRB)

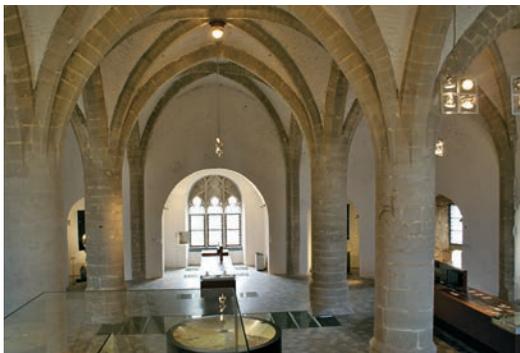
**Fig. 6**

L'élégance des voûtes de style gothique flamboyant couvrant la vaste salle du premier étage contraste avec la fonction militaire du bâtiment (S. Modrie © MRBC)

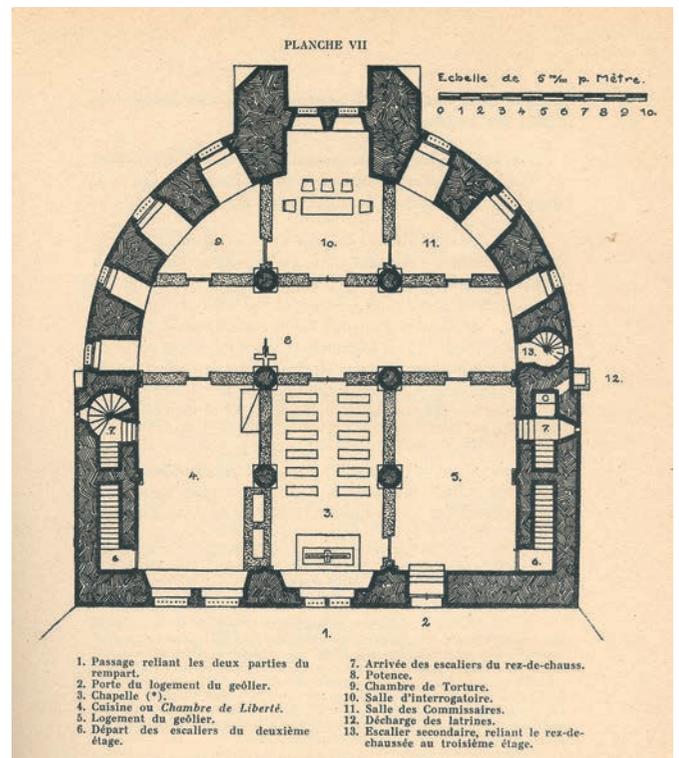
**Fig. 7**

La fonction de prison entraîna quelques aménagements spécifiques (Blondel, 1943, pl. VII).

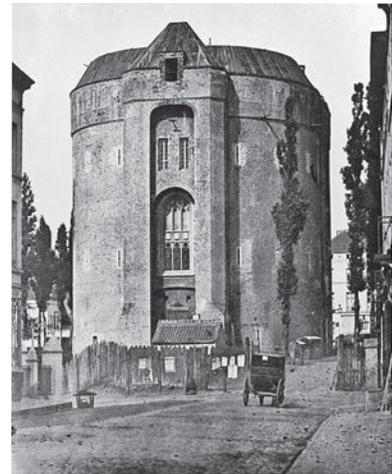
**Fig. 8**

Photo datée vers 1855, après les travaux de rénovation de l'architecte de la Ville, N. Roget, et avant ceux de H. Beyaert (© AVB).

Une photographie de 1855 (fig.8) permet de déterminer l'ampleur des transformations de la première moitié du XIX<sup>e</sup> siècle en les comparant aux gravures antérieures et aux éléments conservés aujourd'hui. Le toit composé de plaques de cuivre a coûté la moitié du budget de restauration de Nicolas Roget en 1827. La description de ces travaux<sup>13</sup> nous révèle en outre qu'il fit procéder à la réparation et au rejointoiement des murs extérieurs, au parement des baies au moyen de vieilles pierres, à l'encadrement de six fenêtres en pierres d'Ecaussines (pierre bleue), à la fermeture de quinze baies, à la réparation des escaliers, au placement de six lanternes en fer forgé, de onze portes, dont trois extérieures et de trente-cinq châssis en bois, à la construction à chacun des étages supérieurs de dix voûtes d'arêtes, à la démolition du plancher du deuxième étage, celle des anciens pilastres et à leur remplacement par des pilastres nouveaux. C'est donc bien à lui que l'on doit les canonnières présentes sur la photographie: ces fenêtres en forme de fente renforçaient le langage militaire du bâtiment tout en réduisant la lumière, nocive aux archives de l'État qui pourtant n'occupaient que

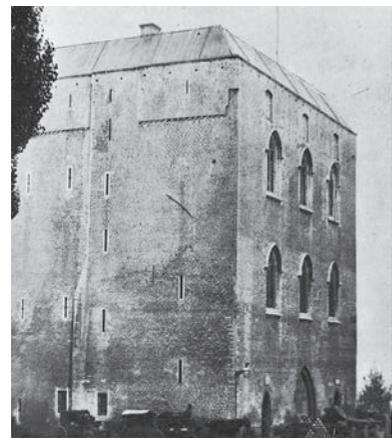
**Fig. 9**

Les six fenêtres ouvertes par T.-F. Suys en 1844 éclairent le premier étage du Musée royal d'Armures, d'Antiquités et d'Ethnologie (photo vers 1855 © AVB).

propriétaire en 1842, l'État fit restaurer la porte de Hal dès 1844 d'après les plans de Tilman-François Suys afin d'y placer les collections d'Antiquités et des Armures<sup>14</sup>. À cette occasion, de grandes baies néogothiques furent percées dans la façade côté ville (fig.9).

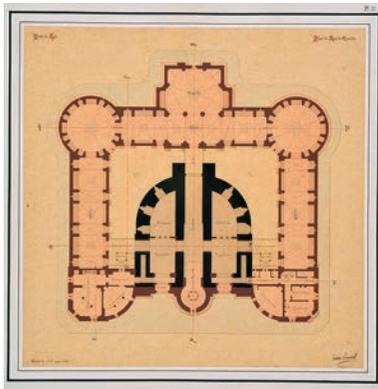
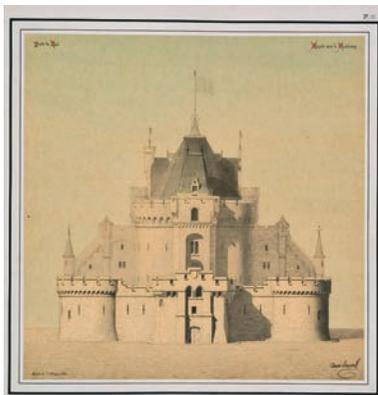
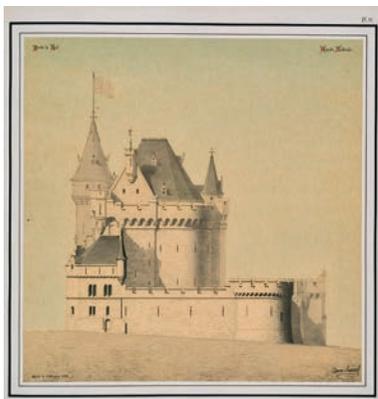
Fig. 10a, 10b, 10c

Les premiers projets de H. Beyaert englobaient la porte dans une construction imposante (Beyaert, 1863 © MRAH).

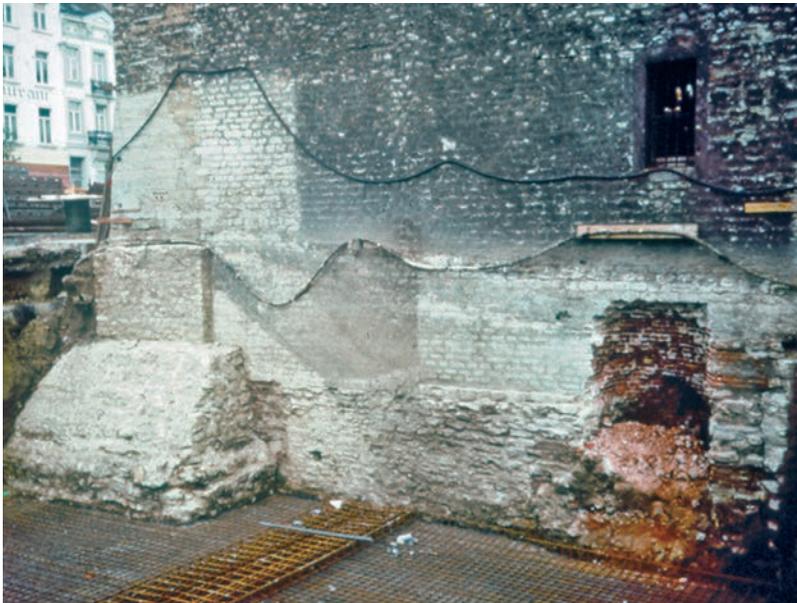
**Fig. 12a**  
Terrassements nécessaires au nouveau local technique du Musée de la porte de Hal (A. De Poorter, 1991 © MRAH).

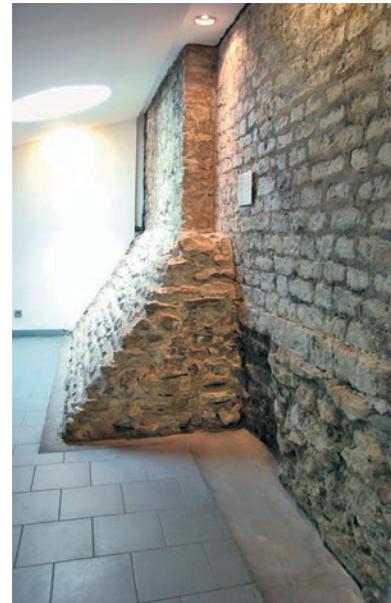
**Fig. 12b**  
Les fondations de la porte médiévale et celles de la façade de Beyaert sont visibles dans le nouvel espace technique comprenant les sanitaires (S. Modrie, 2009 © MRBC).

Ces maçonneries, pourtant destinées à être enterrées, sont désormais visibles dans les sanitaires actuels (fig. 12b).

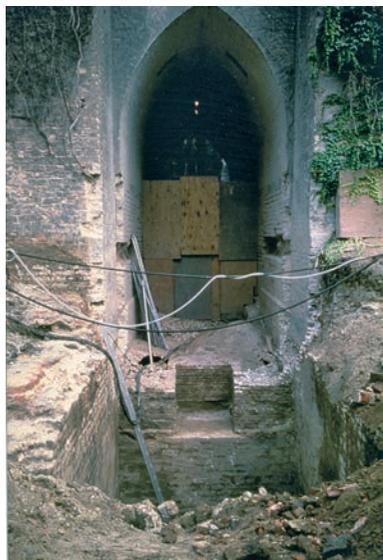
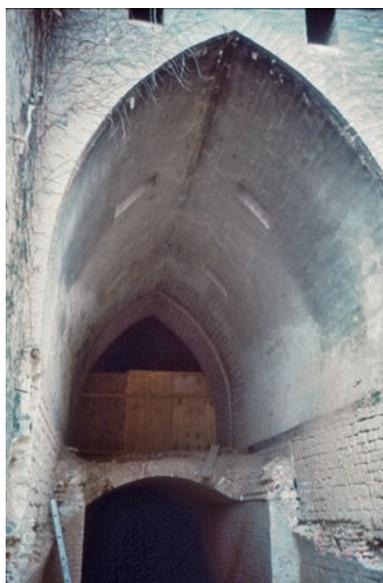
**Fig. 13a, 13b**

Le passage central a été libéré des voûtes couvrant les caves créées par H. Beyaert et la fosse extérieure du pont-levis vidée mécaniquement (A. De Poorter, 1991 © MRAH).

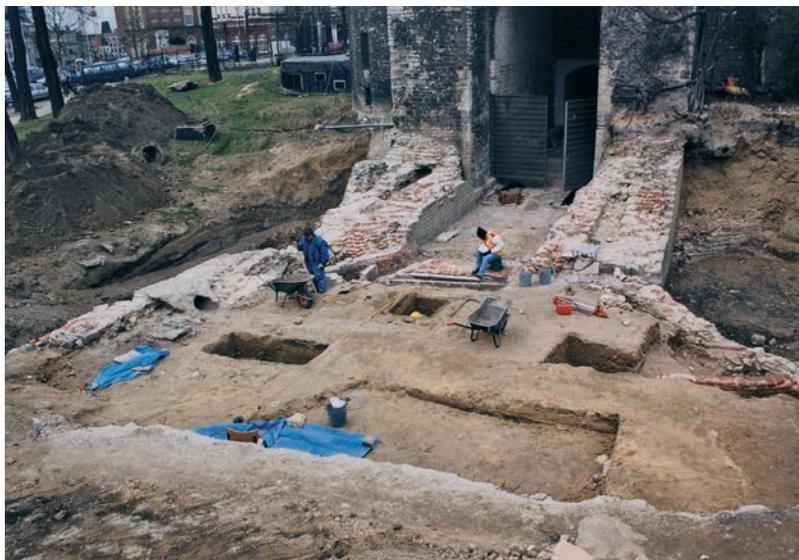
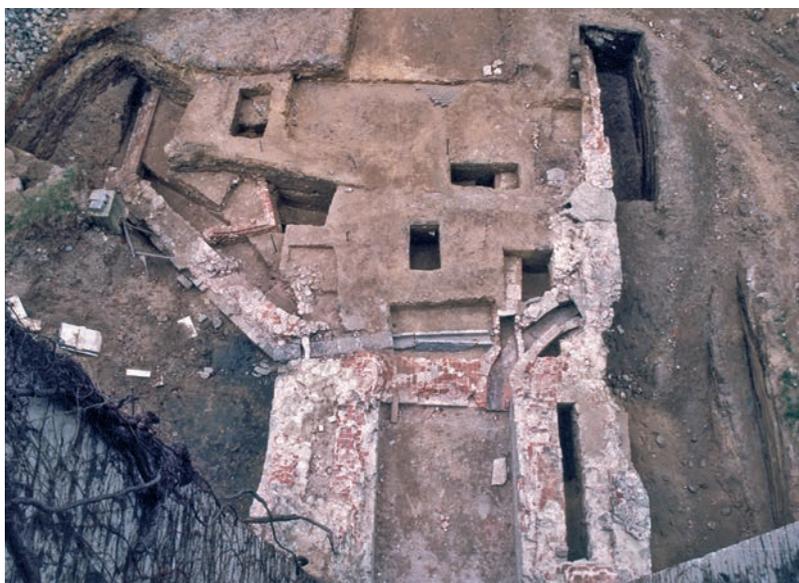
**Fig. 14a, 14b**

En 1998, les avant-corps de la porte et les structures délimitant le pont dormant ont été mis au jour (S. Modrie, 1998 © MRBC).

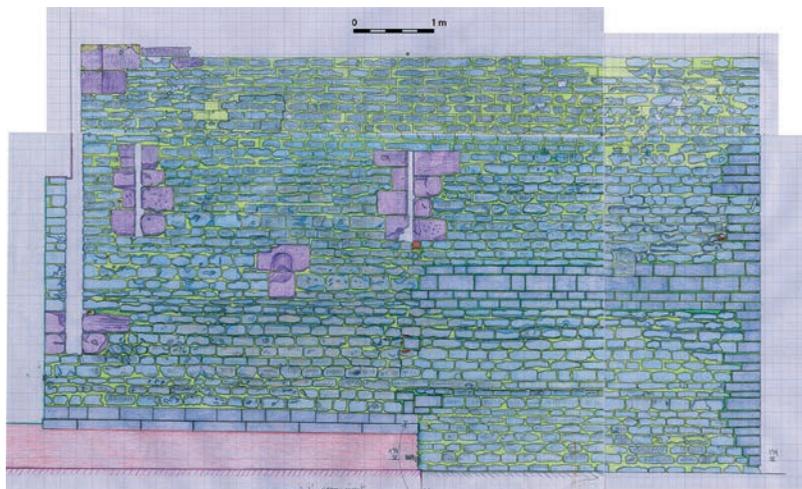
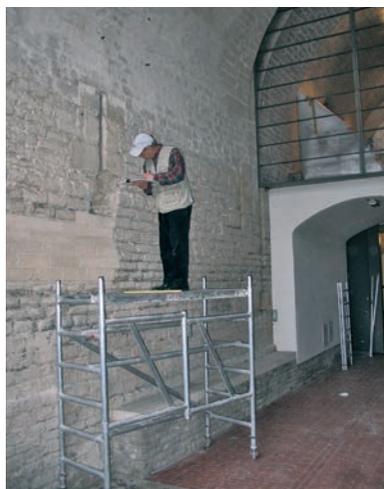
**Fig. 15a, 15b**

Relevé pierre à pierre de la paroi orientale du passage. Le grès lédien (en mauve) est notamment utilisé pour l'encadrement des meurtrières et la base de la rainure de la herse. Le reste du parement est monté en grès calcaire de type Gobertange (en bleu) (M. Cuypers, S. Modrie, 2007 © MRBC).

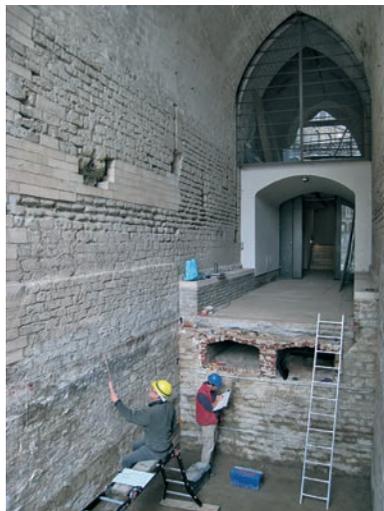
**Fig. 16**

Fouille archéologique de la fosse interne du pont-levis qui avait été remblayée de manière continue à partir d'un seul point d'approvisionnement en générant un tas (S. Modrie, 2007 © MRBC).

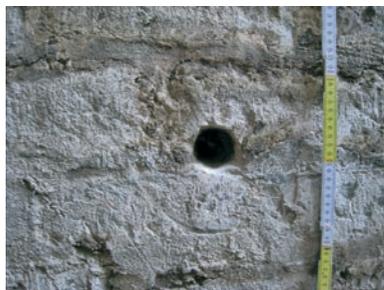
Fig. 17

Dans la partie nord de la fosse, des traces de la présence d'une barre métallique ont été relevées (S. Modrie, 2007 © MRBC).

d'architecture pour définir le système de défense de la porte de Hal. Dans la partie nord de la fosse, deux trous parfaitement alignés en vis-à-vis sont apparus dans les parois latérales (fig. 17). Sous ces trous peu profonds, des marques d'usure concentriques sont conservées. Des traces de rouille dans le fond des trous autorisent à proposer qu'une barre métallique reliait ces orifices. À la base du mur méridional de la fosse, la présence de quatre corbeaux ou consoles a été relevée (fig. 18).

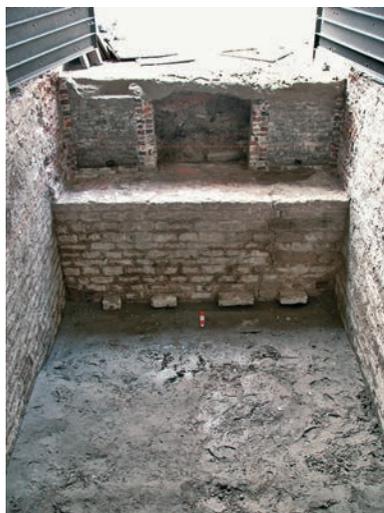
Fig. 18

Dans la partie sud de la fosse, des corbeaux liés au fonctionnement du pont-levis ont été dégagés (S. Modrie, 2007 © MRBC).

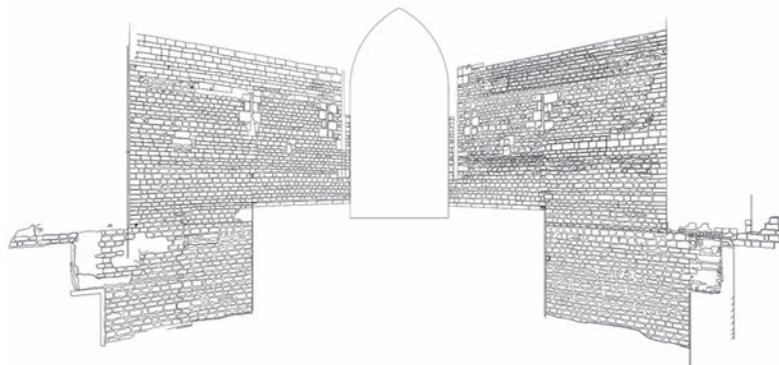
**Fig. 19**  
Schéma de défense du passage de la porte (N. Blocteur sur fond de plan Bureau Tilmant, 2009 © MRBC).

En reliant les différents vestiges visibles dans le passage aux nouveaux éléments relevés dans la fosse, une série de ceux-ci se trouvent alignés en vis-à-vis dans les parois du passage (fig. 19). Sur certaines pierres, situées 1,30 m au-dessus du niveau de circulation ancien, des traces d'usure trahissent la présence d'anneaux à travers desquels pouvaient être tendues des chaînes. Ces dernières formaient une sorte de première défense, par exemple pour arrêter un cheval lancé au galop. La défense du passage était ensuite assurée par les archères tant à hauteur du niveau de circulation que par les trous aménagés dans la voûte. Plus loin, la herse arrêtaient les assaillants et protégeait la porte en

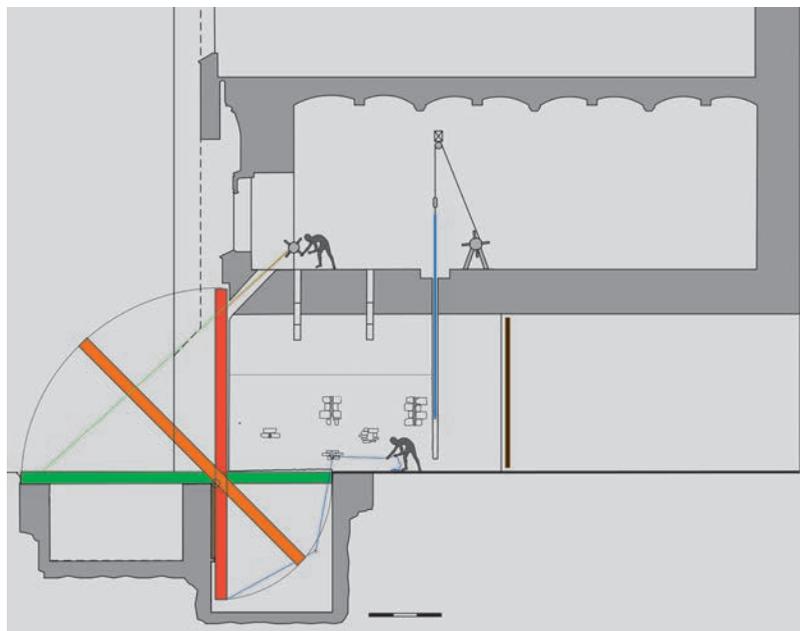
**Fig. 20**  
Coupe de la porte explicitant le fonctionnement du pont-levis (S. Modrie, 2010 © MRBC).

bois à double battant. Plus loin encore dans le passage, deux portes étaient ouvertes dans les parois. Leurs seuils étant situés plus haut que le niveau de circulation, une échelle escamotable autorisait ou interdisait l'accès au bâtiment.<sup>25</sup> Malgré la disparition de la partie supérieure de la fosse, les éléments découverts en fouille livrés à l'expertise de l'ingénieur George Te Kolsté<sup>26</sup> permettent de fournir une proposition de fonctionnement du pont-levis (fig. 20). Le pont avait une longueur totale de

douze mètres. De type à bascule, il prenait appui sur le mur séparant les deux fosses. Le passage était pourvu d'une herse dont le mécanisme était actionné au premier étage sans doute par le biais d'un dispositif de levage (une chèvre par exemple). La porte, située derrière la herse, était le seul élément véritablement fermé tous les soirs<sup>27</sup>. Pour actionner le basculement du pont, la seule traction manuelle suffisait à entraîner le processus. En effet, pour équilibrer le pont, l'espace entre ces poutres maîtresses était rempli de manière empirique. L'écartement des chaînes était conditionné par les trous retrouvés en façade et à travers desquels elles passaient, soit deux mètres. Lorsqu'il était en basculement, l'axe de rotation du pont se déplaçait légèrement vers la façade (fig. 20). Cet axe était relié à une pièce de bois, sorte de béquille, qui venait s'appuyer sur les corbeaux de la fosse interne. Ce dispositif permettait de plaquer le pont en bois sur la façade, assurant une poussée supplémentaire à la fermeture. Pour la réouverture du passage, l'extrémité du pont se trouvant dans la fosse interne était tirée par des cordages en passant par la barre métallique et les anneaux ancrés dans les parois permettant de démultiplier la force de traction.

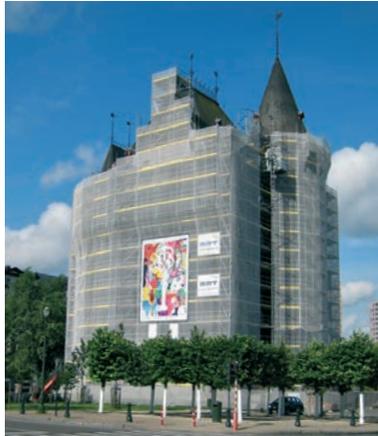
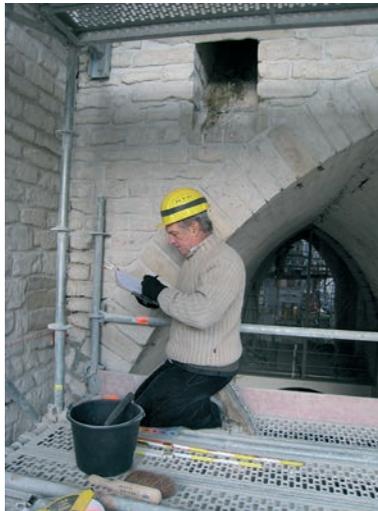
**Fig. 22a, 22b**

Observation archéologique des parements sur les échafaudages (S. Modrie, 2008 © MRBC).

L'intervention archéologique ne s'est pas limitée aux fouilles du sous-sol et l'équipe - profitant des échafaudages enserrant la totalité de la porte - a pris de la hauteur (fig. 22a et b). Que de détails livrés si subitement et sur une surface de 3.500m<sup>2</sup> ! L'examen des façades a permis de repérer une dizaine de matériaux dont la mise en œuvre a pu être rapprochée d'un usage technique ou d'une époque particulière. Diverses pathologies de la pierre tout comme les nombreuses transformations ont également été localisées et relevées.

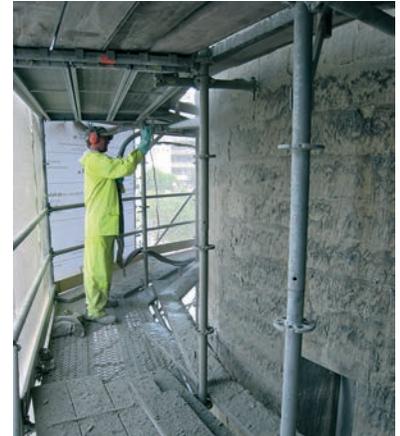
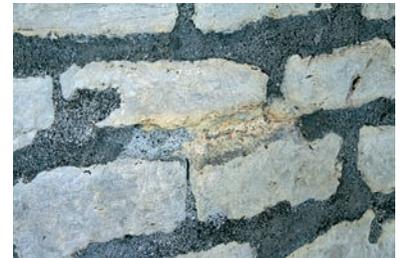
**Fig. 23a, 23b**

Le nettoyage des façades révéla les traces d'une ancienne restauration opérée au début du XIX<sup>e</sup> siècle (B. Beaume, 2007 © Régie des Bâtiments).

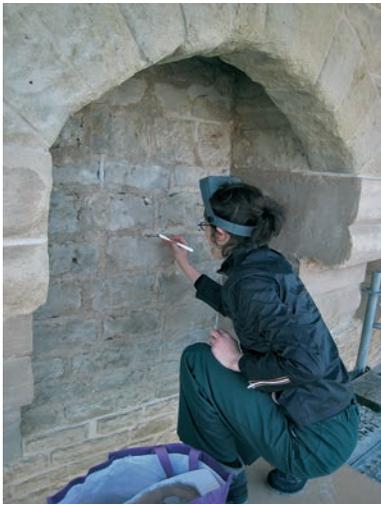
**Fig. 24**

L'analyse des mortiers des maçonneries médiévales remontées par H. Beyaert montre des traces de mortier noir. Ce rejointoiement en mortier noir a donc été opéré avant la restauration de 1868 (S. Modrie, 2008 © MRBC).

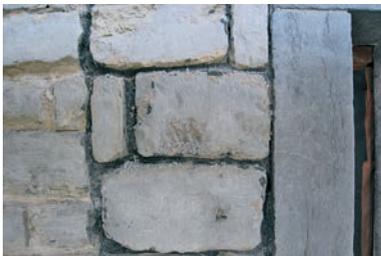
**Fig. 25**

L'utilisation du mortier noir comme liant à une maçonnerie de bouchage et non plus comme rejointoiement date de cette intervention de 1827 (S. Modrie, 2008 © MRBC).

Pour l'équipe archéologique, ce marqueur est d'ordre chronologique (fig. 25). La position des parements aux joints noirs permet de situer ce rejointoiement avant les interventions d'Henri Beyaert, sans doute pendant le vaste chantier de l'architecte de la Ville, Nicolas Roget, en 1827. Les analyses stratigraphiques des joints des maçonneries de Beyaert ont montré la récupération massive des pierres médiévales qui portaient encore les traces de mortier noir, mais aussi l'ampleur du démontage-remontage de la partie supérieure de la porte opéré par l'architecte en 1868.

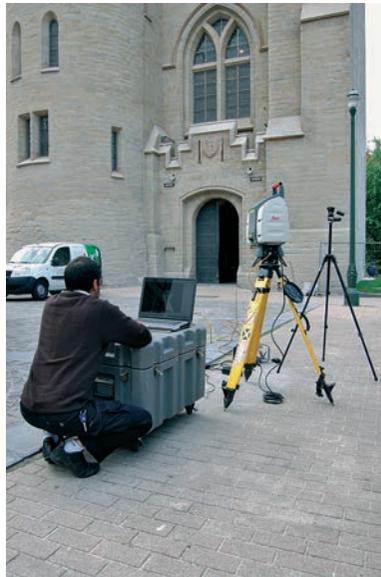
**Fig. 26**

La capture en 3D de la porte a duré une matinée (N. Blocteur, 2008 © MRBC).

Afin de pouvoir archiver précisément ces observations, un relevé des façades par la technique de photogrammétrie a été commandé au bureau de dessin Tilmant. Cette méthode fut couplée à un relevé à l'aide d'un scanner en 3 dimensions qui permet de replacer exactement les photos redressées (fig. 26). Cette opération de prise de photos et de capture laser a été effectuée après la restauration, lorsque la façade était libre de tout échafaudage.

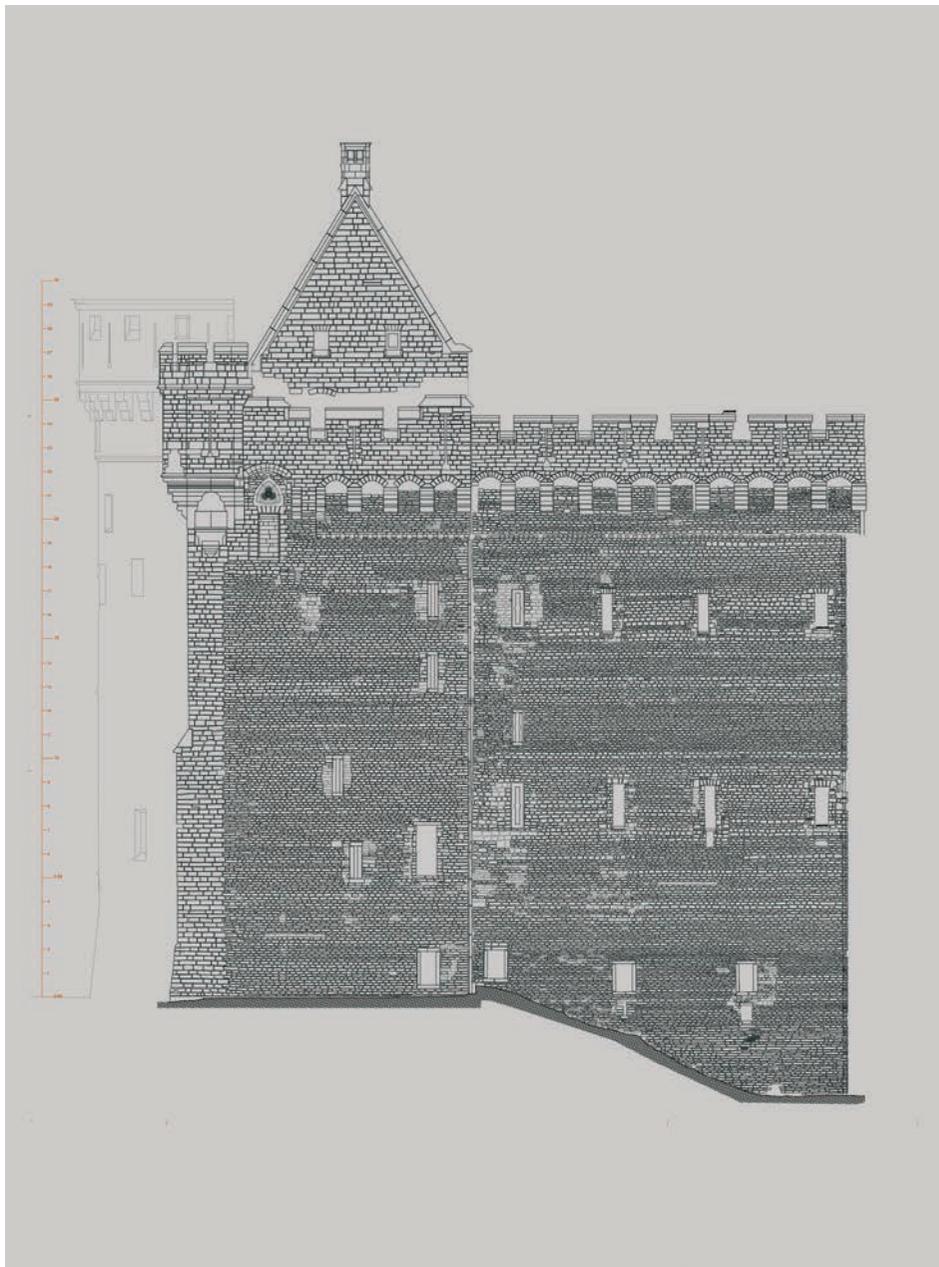
**Fig. 28a, 28b, 28c, 28d**

Sur la façade extérieure, la seule baie d'origine est une meurtrière, mais les traces de fenêtres antérieures sont désormais visibles autour des baies actuelles (orthophotos Bureau Tilmant, 2009 © MRBC).

D'une manière générale, la façade a subi peu de changements à travers le temps: les baies ont été aménagées dans le mur de trois mètres d'épaisseur dont les niches sont encore visibles dans le bâtiment. Ces petites fenêtres primitives (fig. 28a, b, c et d), archères ou canonnières, ont été pour la plupart agrandies avant d'être refermées au début du XIX<sup>e</sup> siècle par Nicolas Roget puis rouvertes par Henri Beyaert dans le dernier quart du XIX<sup>e</sup> siècle.

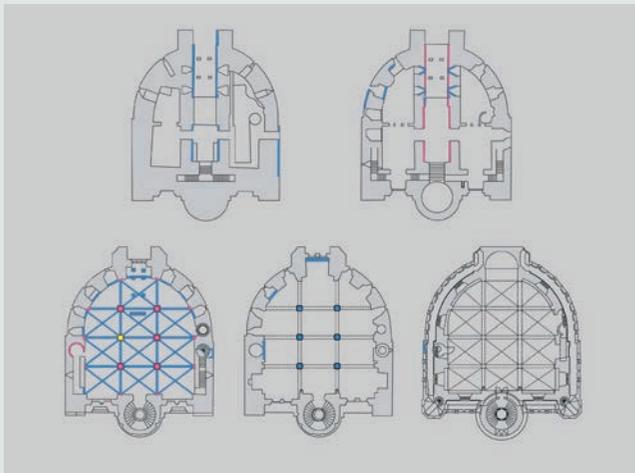
**Fig. 29**  
Les traces de taille de la pierre relevées sur les cinq niveaux du bâtiment: elles appartiennent à la phase I (en bleu), à la phase II (en rose), ou au XIX<sup>e</sup> siècle (en jaune) (N. Blocteur sur fond de plan Bureau Tilmant, 2009 © MRBC).

Une méthode de datation absolue a été utilisée à la porte de Hal: la chronologie de la taille de la pierre. Cette méthodologie mise au point par Frans Doperé permet d'étudier l'évolution des chantiers de construction médiévaux<sup>28</sup>. Elle consiste à examiner les traces laissées par le tailleur sur les parements des pierres. En effet, son étude réalisée en Brabant sur les calcaires gréseux lutétiens (anciennement appelé bruxellien) et sur le grès lédien d'édifices remarquables bien datés a mis en évidence deux changements successifs de technique de taille au cours du XV<sup>e</sup> siècle. Ces trois états bien reconnaissables sur les pierres ont été dénommés phase I, phase IIa et phase IIb. La localisation de ces différentes

traces dans les édifices comparée aux comptes des chantiers correspondants permet de dater avec une assez grande précision les périodes de transition d'une technique à l'autre. Celle entre la phase I et la phase IIa se situe entre 1400 et 1420; celle entre la phase IIa et la phase IIb entre 1430 et 1450. La phase I apparaît au plus tard au XII<sup>e</sup> siècle. Le choix de l'outil pour tailler la pierre, du marteau taillant au ciseau, marque également une évolution chronologique, tout comme l'orientation des ciselures de taille sur la surface de la pierre. Dans le cas de la porte de Hal, tous ces marqueurs permettent une lecture globale des transformations subies par le monument (fig. 29). Ainsi, on identifie du passage sous la porte jusqu'aux colonnes du deuxième étage la taille d'avant 1400-1420,

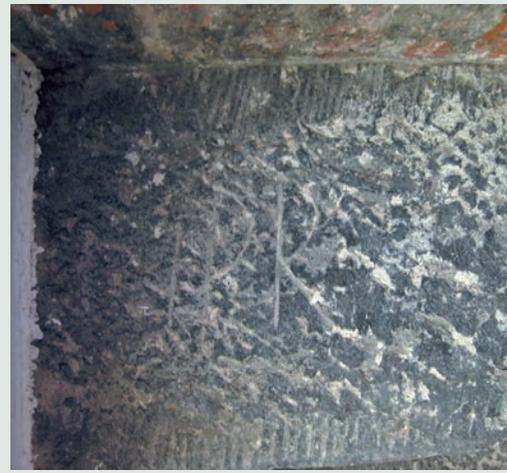
**Fig. 30**  
Une des marches de l'escalier reliant le premier au deuxième étage porte la marque de J.-F.-J. Piron, décédé en 1760 (S. Modrie, 2009 © MRBC).

Une signature lapidaire Outre les traces de taille, on a parfois la chance d'observer les marques de tailleur, comme par exemple dans l'escalier droit entre le premier et le deuxième étage, aménagé dans l'épaisseur de la façade occidentale. Cet espace est médiéval, les traces de taille sur les meurtrières qui l'éclairent le prouvent, mais en revanche les marches ont été remplacées à la première moitié du XVIII<sup>e</sup> siècle. La marque appartient en effet à Jacques-François-Joseph Piron, qui possédait une carrière à Arquennes et dont les archives nous apprennent qu'il est décédé en 1760 (fig. 30).
