# BRUXELLES PATRIMOINES

Décembre 2018 | N° 029

# LE *BLOEMENWERF* D'HENRY VAN DE VELDE (1895-1896)

ENQUÊTE SUR UNE  
CONSTRUCTION  
MYTHIQUE

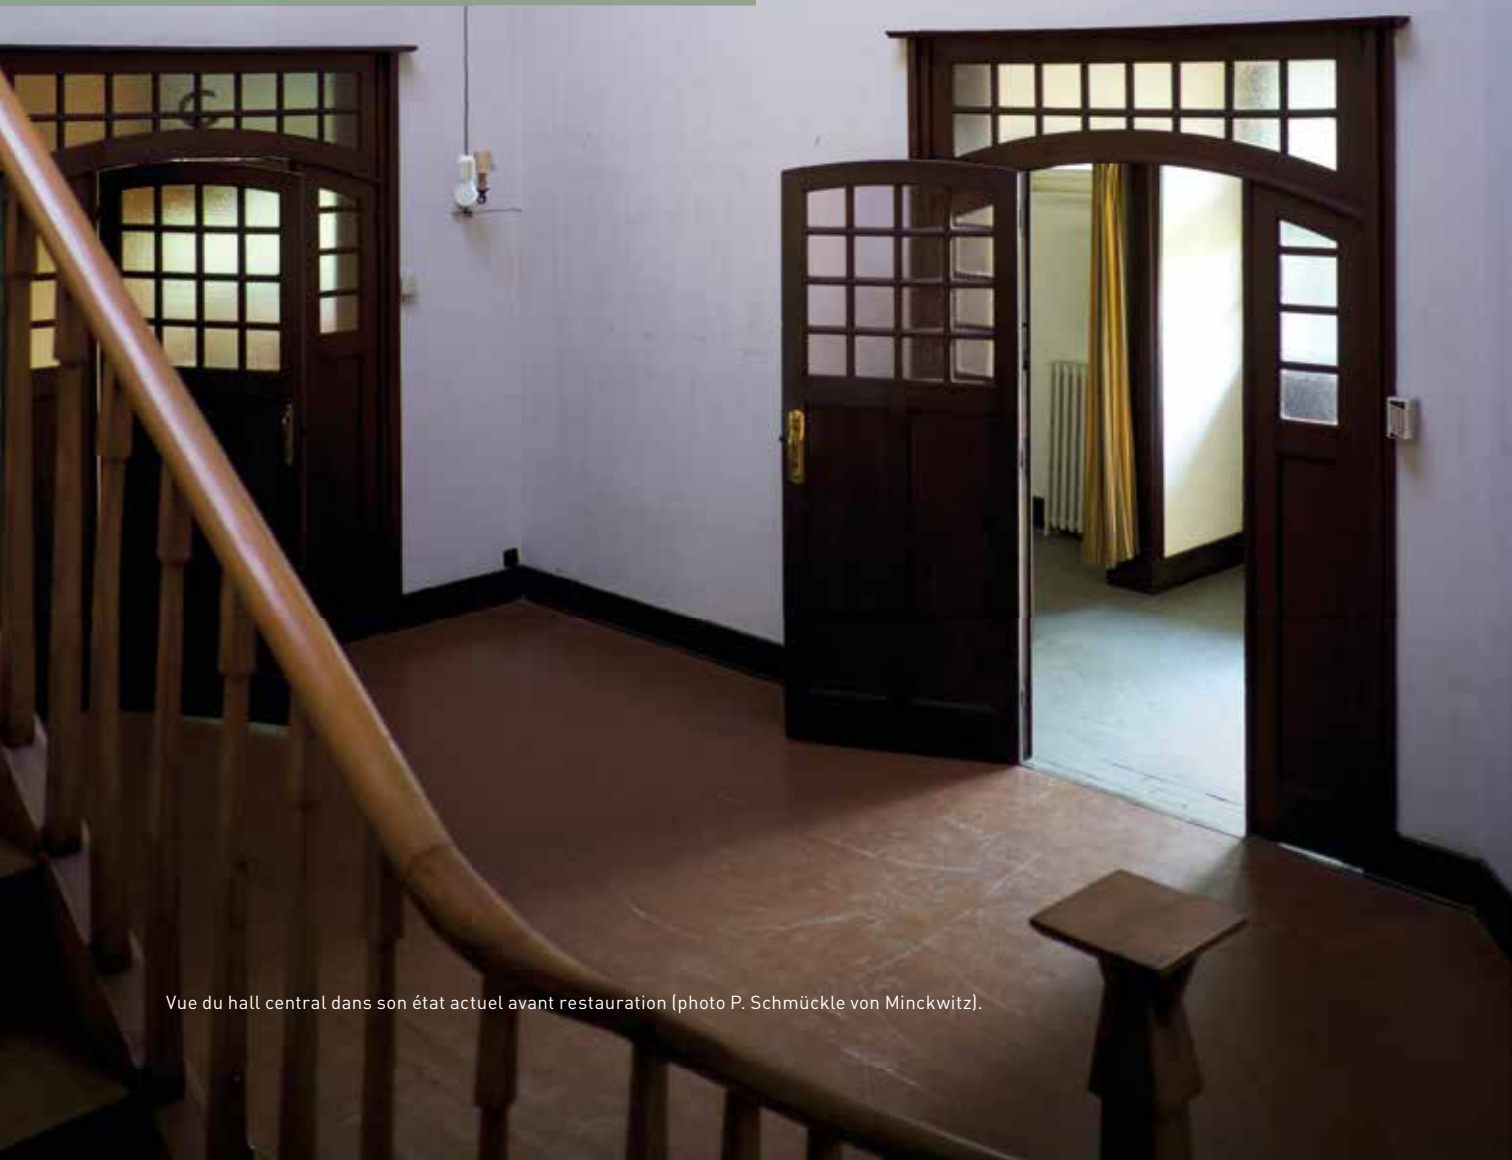
Vue du hall central dans son état actuel avant restauration (photo P. Schmückle von Minckwitz).

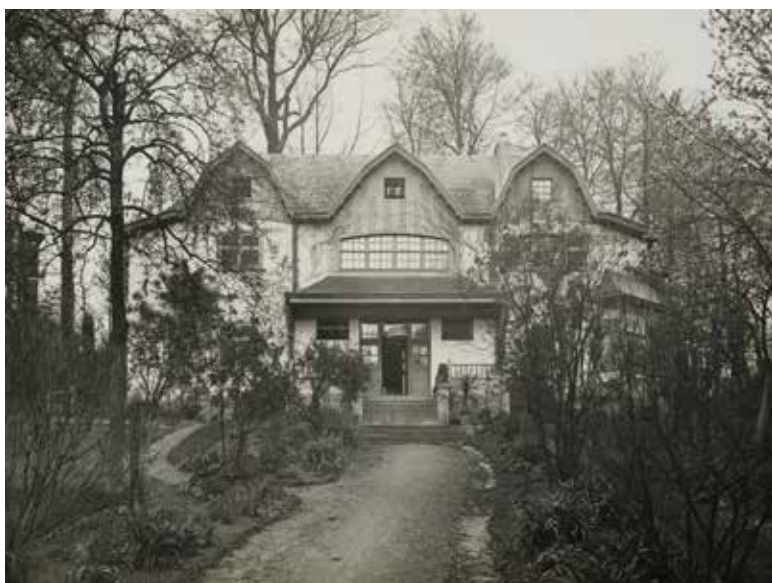
Fig. 1

Chemin d'accès menant du porche à l'entrée principale du *Bloemenwerf* (photo Charles Lefébure, 1899 © AML, FS X 882/0001/001/05).

une haie, 51 ares étant réservés au *Bloemenwerf* accessible depuis l'avenue (alors un simple chemin pavé) par un vaste portail en bois à deux vantaux, pris entre des massifs de maçonnerie (fig. 4). La scénographie mise en place par van de Velde, différente de l'approche latérale actuelle, accentue la symétrie axiale de la façade principale : passé le portail, quelques pas sont nécessaires avant de pivoter légèrement vers la droite pour découvrir la maison en position haute, presque de face, au bout d'un long chemin bordé de fleurs et de vergers (fig. 1).

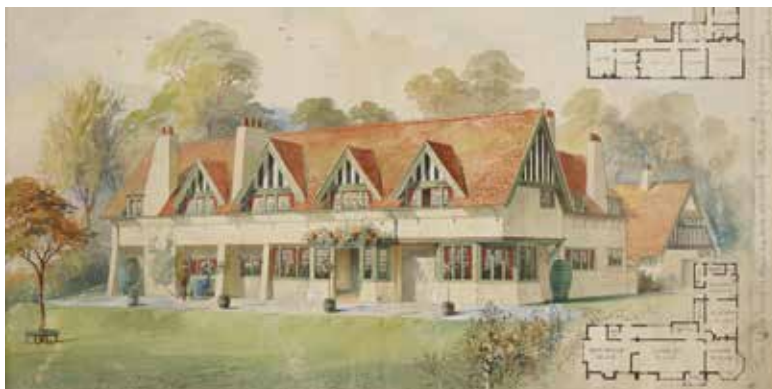
Fig. 2

C.F.A. Voysey, dessin pour *Walnut Tree Farm*, 1890 (© RIBA Collections, RIBA94209). À mettre en relation avec les dessins pour les façades de van de Velde, publiés dans l'article de Françoise Aubry (*Bruxelles Patrimoines*, 22).

Les sources qui ont pu inspirer le *Bloemenwerf* ont été identifiées : c'est essentiellement à C. F. A. Voysey (1857-1941) qu'est empruntée l'image du cottage avec ses pignons placés en batterie, ses façades enduites, ses volets verts, les bancs encadrant l'entrée, les tonneaux pour recueillir l'eau des toitures, etc. (fig. 2).<sup>10</sup>

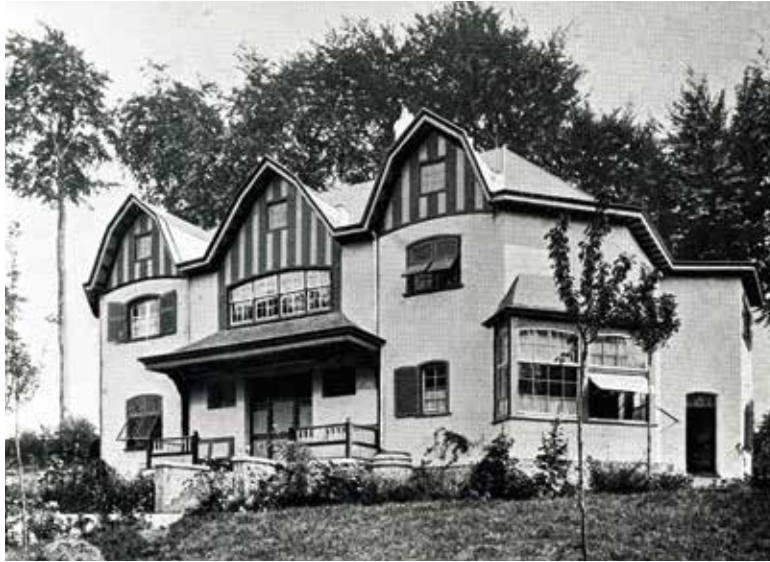
**Fig. 3**  
Façade principale (ouest) en 1898 [extrait de *L'Art décoratif. Revue internationale d'art industriel et de décoration*, Paris, octobre 1898].

La forme compacte de la construction a clairement été composée depuis l'intérieur vers l'extérieur. Les angles coupés accusent la verticalité de la façade principale et soulignent l'aspect enveloppant de la construction. L'interprétation anglo-saxonne et régionaliste que donne van de Velde de la typologie de la maison de campagne doit sa forme au volume générateur du hall central conçu comme un pentagone irrégulier, sur deux niveaux. Un vaste lanterneau baigne de lumière le cœur de la composi-

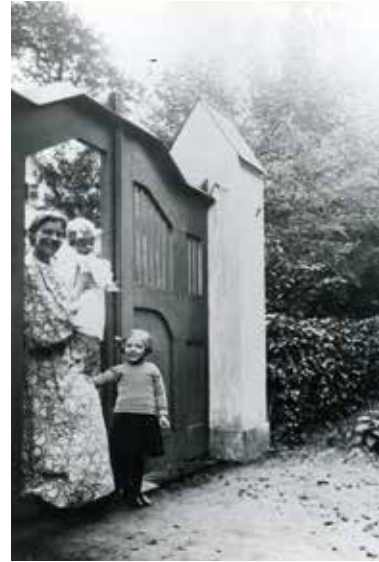
**Fig. 4**  
Maria van de Velde et ses filles Nele et Hélène devant le portail du *Bloemenwerf*, rue Vanderaey, 1900 [© coll. particulière].

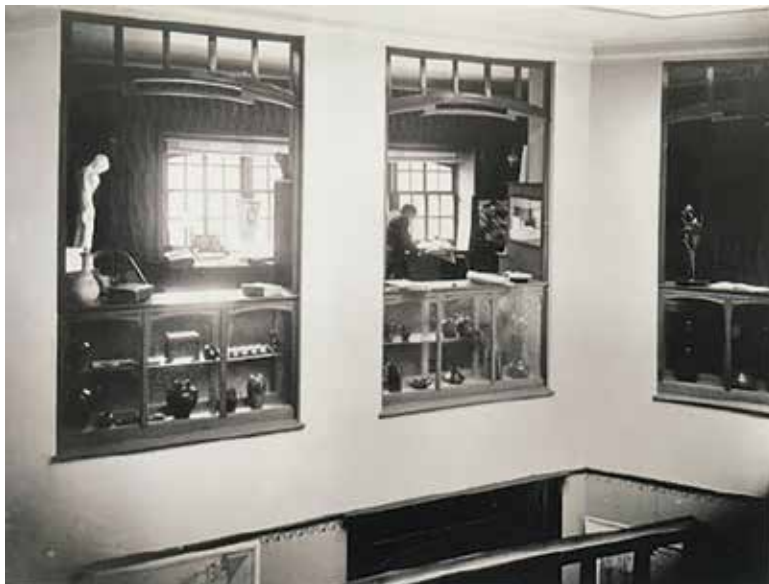
Fig. 6

Vue du bureau depuis la galerie vers 1900 (© collection particulière).

tion. L'escalier en bois blond fait face à l'entrée. Son départ en angle droit, menant vers un petit palier, appelle le mur oblique et détermine la forme du hall – espace central et dynamique sur lequel règne le magnifique portrait de Maria, peint en 1893 par Théo Van Rysselberghe (fig. 5). Cette peinture néo-impressionniste de grande dimension constitue l'événement principal de l'espace, avec la galerie du premier étage également accessible par l'escalier secondaire qui démarre discrètement à gauche du petit palier. C'est dans un dégagement de cette galerie, au centre de la façade principale, qu'Henry van de Velde s'aménage un bureau bibliothèque, dans un second temps (1898), en remplaçant le garde-corps par des vitrines basses double face (fig. 6).

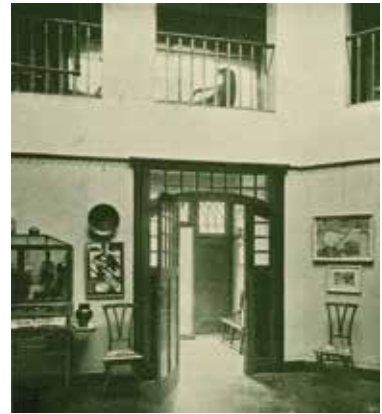
**Fig. 8a**  
Le hall central et le vestibule en 1898. Le garde-corps du premier étage est encore en place. À droite de la porte, la toile *Champs aux coquelicots* de V. Van Gogh [1889]. À gauche, un katagami et un meuble vitrine de van de Velde (extrait de *L'Art décoratif. Revue internationale d'art industriel et de décoration*, Paris, octobre 1898).

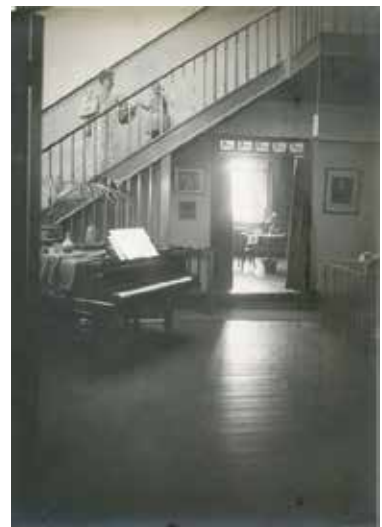
**Fig. 8b**  
Maria et Nele van de Velde dans l'escalier. Au fond, l'atelier de dessin 1900 [© collection particulière].

s'ouvrent largement les uns sur les autres pour former une vaste réception. La grande fluidité spatiale autorise une promenade architecturale en boucle, animée par des vues diagonales et profondes qui dilatent l'espace en l'ouvrant vers l'extérieur (fig. 8a, b et c). La hiérarchie des espaces de l'habitation bourgeoise traditionnelle (et sa déclinaison plus libre dans la maison de campagne) a disparu au profit d'une vie domestique centrée sur la production artistique. Cependant, les locaux du *Bloemenwerf* n'ont pas tous la même importance<sup>14</sup>.

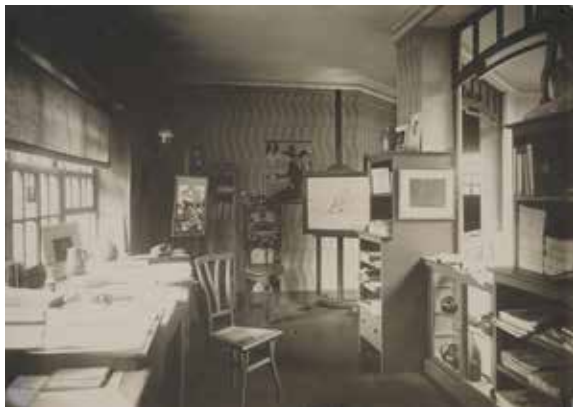
Fig. 9a

Le bureau-bibliothèque de la galerie et le papier peint dynamographique, 1900. Le garde corps est remplacé par des vitrines. Au fond, la presse à bras *La Joyeuse* de van de Velde (photo Charles Lefebure, 1896 © AML, FS X 882/0001/002/08).

la manière des cottages anglais – le célèbre papier peint « dynamographique », spécialement créé pour le *Bloemenwerf*<sup>5</sup>, donne une forte tenue à cet espace (fig. 9a et 9b). Depuis le hall, les couleurs vibrent et se mélangent entre elles tandis que le graphisme puissant et le rythme des lignes lui confèrent autonomie spatiale et robustesse.

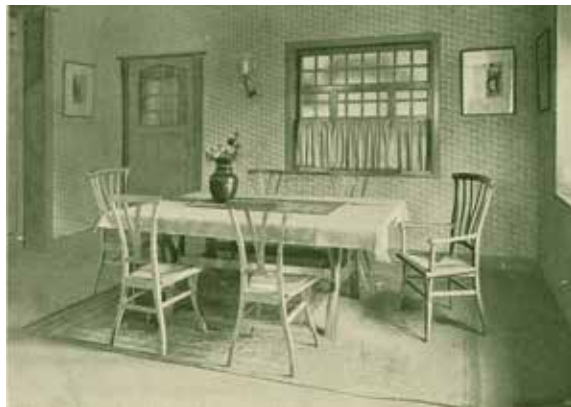
Fig. 10

La salle à manger avec sa fenêtre passe-plat donnant dans la cuisine (extrait de *L'Art décoratif*, Paris, octobre 1898).

la table et les célèbres chaises de la salle à manger (fig. 10)<sup>16</sup>. Un éventail de leurs productions était aussi présenté : luminaires, foyers garnis de céramiques et autres objets édités par la société *H. van de Velde et Cie*<sup>17</sup>. Les meubles étaient rares car, comme l'explique van de Velde, l'essentiel du mobilier était incorporé à l'architecture<sup>18</sup>.

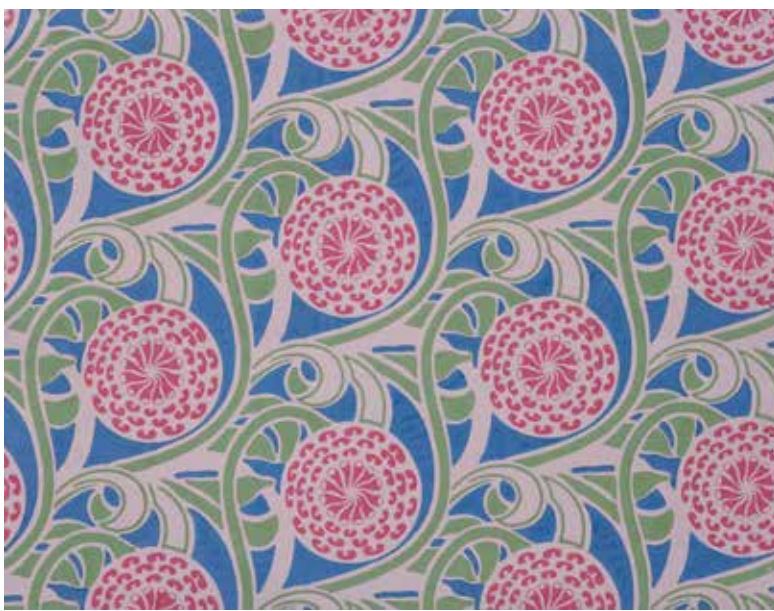
Fig. 11

Papier peint *Dahlia*, créé par Maria et Henry van de Velde vers 1894 et utilisé dans le vestibule (© Nordenfjeldske Kunstindustrimuseum, Trondheim, NKIM Kat. 9297).

Les locaux de service sont revêtus de carreaux de grès ocre-orangé tandis que le vestibule et son vestiaire, égayés par le papier peint *Dahlia*, (cf. plus haut) sont recouverts de grès-cérame bleu pâle. À l'instar de la galerie, cette pièce de passage est dotée d'une forte identité spatiale par le traitement coloré des surfaces et les motifs

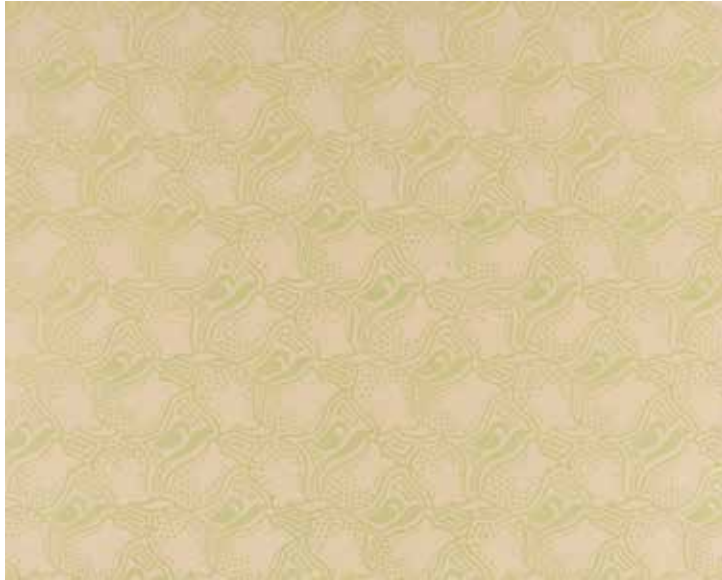
**Fig. 12a**  
Le papier peint *Ancolie*, créé par Maria et Henry van de Velde vers 1894 et utilisé dans le séjour- salle à manger du Bloemenwerf (© ENSAV – La Cambre, 3926 S).

Dans cet intérieur, dont la sobriété frisait le dénuement au vu des critères de l'époque, matières et couleurs sont les seuls ornements. Plusieurs papiers peints créés par Maria et Henry décorent le vestibule (*Dahlia*) (fig. 11), la salle à manger (*Ancolie*) (fig. 12a et b) et probable-

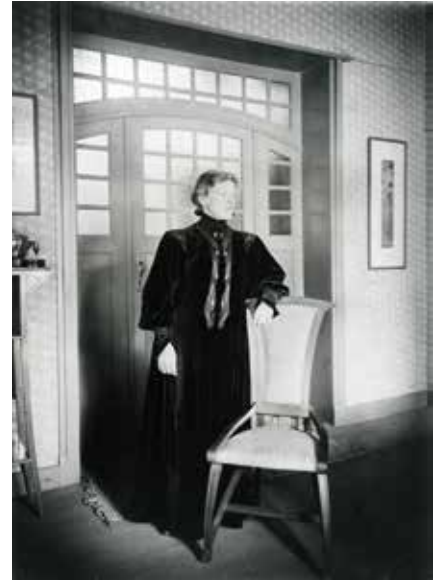
**Fig. 12b**  
Maria dans une robe de van de Velde, devant la triple porte du séjour-salle à manger, 1900 (coll. particulière).

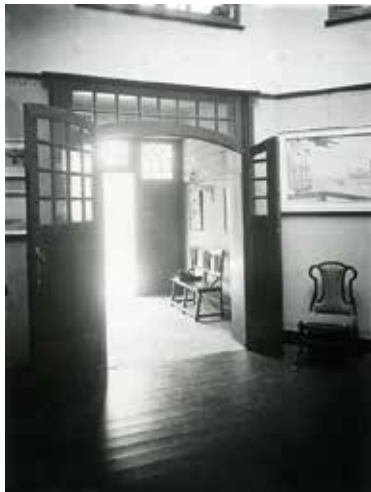
**Fig. 13**  
Vue du vestibule depuis le hall, vers 1900. À droite de la porte, *Dimanche, Port en Bessin* de Seurat (1888) (© AML, 1896, FS X 00882/0001/002/09).

ment des chambres<sup>19</sup>. Dans le hall, la finition des murs se présente en deux tons. Une discrète frise décorative court le long des plinthes et de la cimaise qui divise les parois (fig. 13)<sup>20</sup>. Des œuvres de Seurat, Van Gogh et Signac exaltent l'espace et le grand portrait de Maria par Théo Van Rysselberghe, où dominent les tons roses et mauves, semble faire partie intégrante de la composition du hall. Il en a probablement inspiré les harmonies de couleur qui glissent de pièce en pièce, scellant de la sorte l'unité spatiale. Les planchers, simplement vernis ou recouverts de lino (ton sur ton), y contribuent.

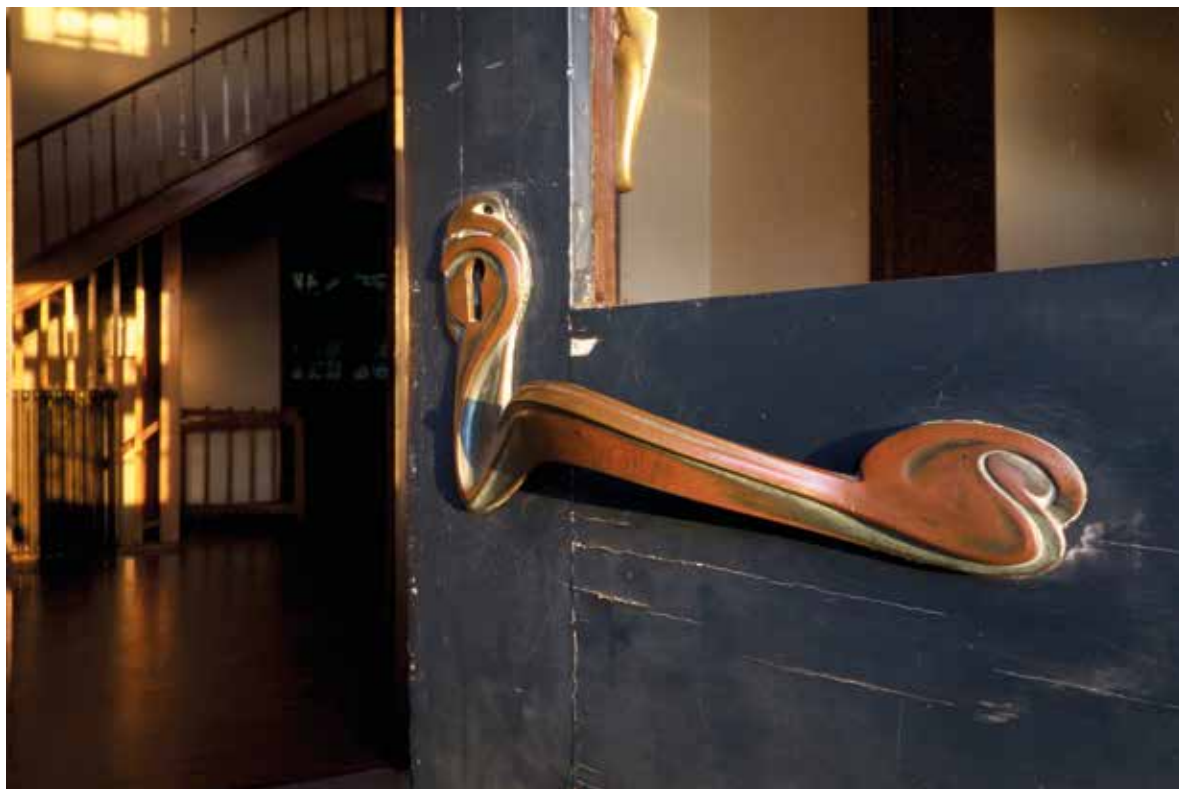
Fig. 14  
Poignée extérieure de la porte d'entrée du *Bloemenwerf* (photo P. Schmückle von Minckwitz).

du papier peint. Les plafonds sont enduits au plâtre sans aucune moulure – excepté dans le hall et la galerie. Certains sont peints en rose. L'escalier en hêtre et les portes en *pitch pine*, avec leurs luxueux encadrements silhouettés, se déclinent dans des tons de bois naturel relativement clairs<sup>21</sup>. Toutes les quincailleries en laiton furent conçues par van de Velde (fig. 14).

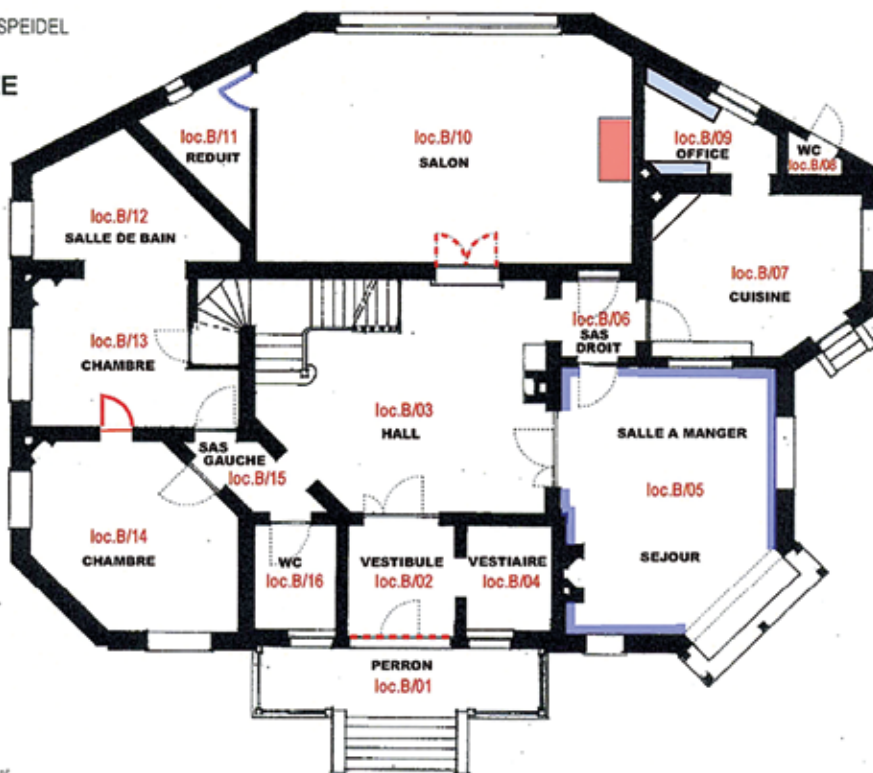
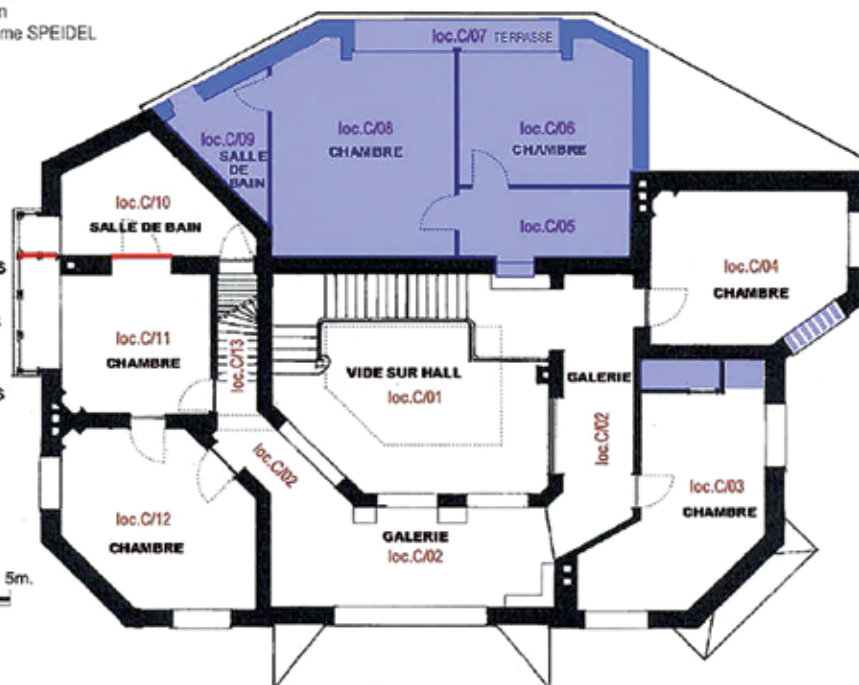
Fig. 16

Modifications intervenues depuis 1900 (hormis les sols) :

- - intervention Wouters (1915-1949)
- - intervention Thewys (1949-2016)

Plans des modifications intervenues dans la maison entre 1900 et aujourd'hui (plans de l'auteur).

Les grosses interventions structurales, réalisées avant le classement de la maison, portent sur l'ajout de deux chambres et d'une salle de bain au-dessus de l'atelier en 1955

(fig. 16)<sup>26</sup>, sur l'ouverture d'une fenêtre supplémentaire dans la façade sud, au-dessus de la porte de la cuisine, et la construction d'un garage dans le jardin (1961) à l'endroit d'une cabane de jardin, côté rue Colonel Chaltin. L'extension de la maison en façade arrière abîme peu son image globale depuis le jardin et les locaux ajoutés permettent une flexibilité d'utilisation qui n'est pas à négliger — même si le beau volume de l'atelier a été surbaissé. Par contre, les interventions sur le second œuvre (en particulier sur les pignons) et sur les finitions ont modifié l'aspect de la maison de manière parfois significative.

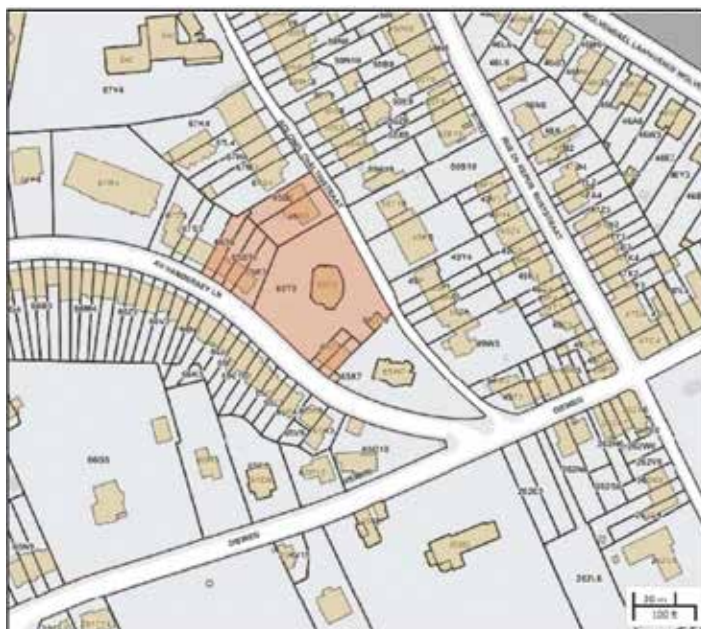
**Fig. 15**  
Évolution de la propriété : emprise de la propriété en 1900 sur le parcellaire actuel (plan de l'auteur).

Une fois le *Bloemenwerf* édifié, Louise Sèthe demande à son beau-fils de lui construire sa propre nouvelle maison sur ce vaste terrain de 71 ares (1897-1898)<sup>9</sup>. Les propriétés sont simplement divisées par

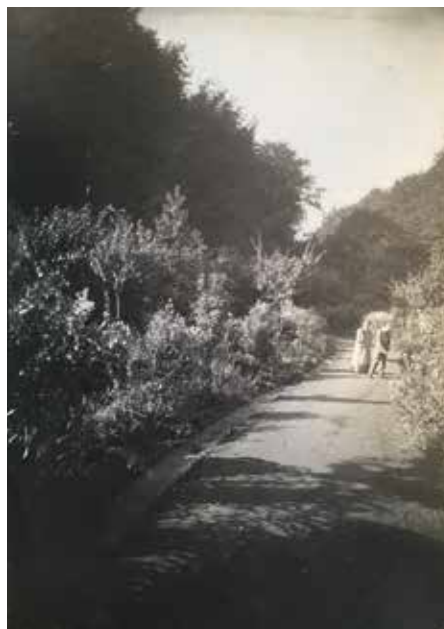
**Fig. 17**  
Le jardin vu depuis le perron vers 1900. Sur le chemin, Maria, Henry et Nele van de Velde (photo Charles Lefébure © AML, FS X 00187/0882/004).
