BRUXELLES PATRIMOINES

Décembre 2018 | N° 029

L'INTÉRIEUR DU MAGASIN WOLFERS FRÈRES DE VICTOR HORTA

RESTAURATION ET
RECONSTRUCTION
AU MUSÉE ART &
HISTOIRE

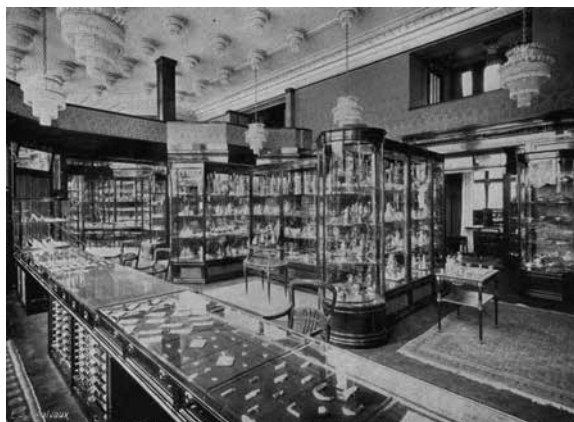
Fig. 2

Intérieur du magasin du joaillier et orfèvre Wolfers Frères en 1912 (extrait de *Hommage de la Maison Wolfers Frères à l'occasion du 75^e anniversaire de sa fondation 1850-1925*, Bruxelles, 1925 © MRAH).

du magasin est publiée dans un livret édité par *Wolfers Frères* à l'occasion du septante-cinquième anniversaire de l'entreprise⁷. C'est la seule photo connue de l'aménagement d'origine (fig. 1 et 2).

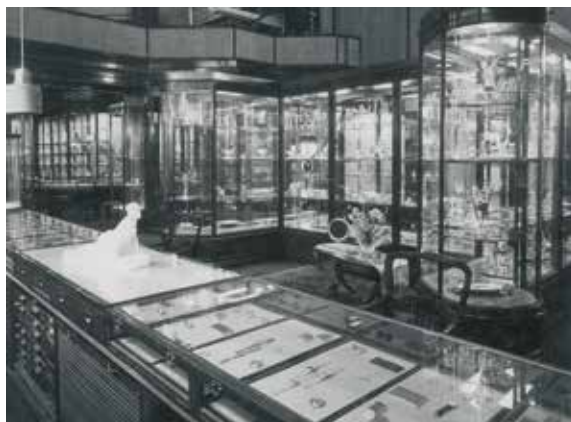
Fig. 3

Intérieur du magasin du joaillier et orfèvre Wolfers Frères en 1971 (© KIK-IRPA, Bruxelles, cliché 11004921).

lisa un reportage photographique du bâtiment. Les prises de vue montrent clairement que l'intérieur d'origine avait entre-temps été modernisé. Les lustres en cristal et les lampes au plafond avaient été remplacés par des luminaires modernes, des caissons lumineux avaient été placés sur les vitrines et le revêtement mural et les textiles d'origine des vitrines avaient disparu (fig. 3). On ne sait pas avec précision à quel moment l'intérieur a subi cette opération de modernisation. Elle eut en tout cas lieu avant le 29 janvier 1965, époque à laquelle la BRT (*Belgische Radio en Televisie*) réalisa un reportage dans le magasin suite à un braquage. On y voit clairement que la rénovation avait déjà été réalisée¹⁰. Le revêtement mural avait toutefois déjà été remplacé avant 1954, comme le montre

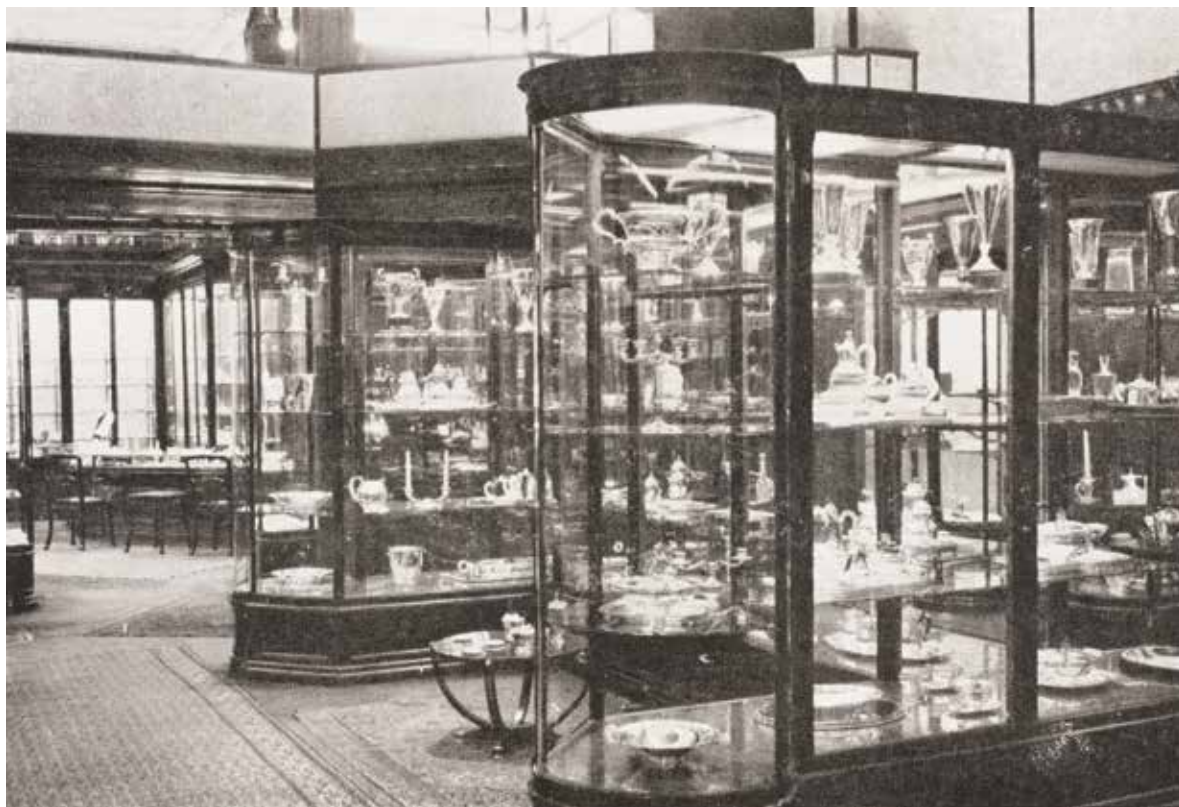
Fig. 4

Intérieur du magasin du joaillier et orfèvre *Wolfers Frères* avant 1954 (extrait de BOUILHET, T., et LANEL, L., *L'orfèvrerie contemporaine en Europe et en Amérique*, Paris, 1954 © MRAH).

une photo de l'intérieur publiée cette année-là¹¹ (fig.4).

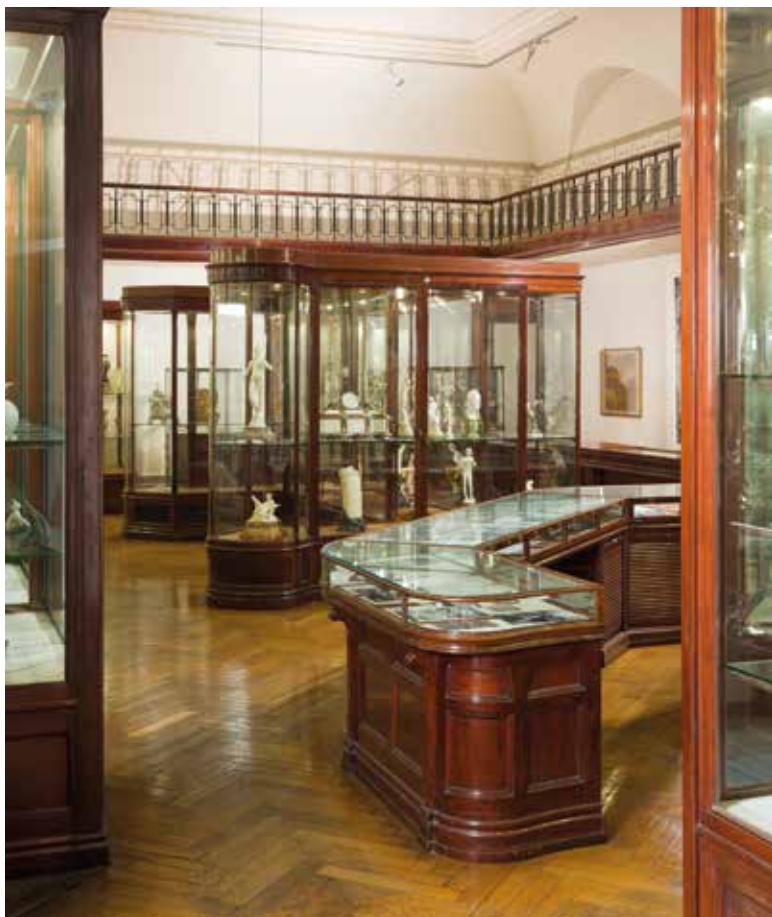
Fig. 5 Configuration de l'intérieur du magasin du joaillier et orfèvre *Wolfers Frères* de 1977 à 2017 aux MRAH (ici en 2015) (© KIK-IRPA, Bruxelles, cliché x075695).

La conservation intégrale *in situ* du magasin était exclue. Après concertation avec Jos Chabert et Pierre Falize, respectivement ministres de la culture flamande et française, il était apparu que l'État n'avait pas l'intention d'acheter l'espace pour lui donner une fonction muséale étant donné qu'il existait déjà un musée Horta. La conservation du seul mobilier fixé au mur était considérée comme une demi-solution. Le choix se porta donc sur la dernière option et *Wolfers Frères* fit don du mobilier fixe aux Musées royaux d'Art et d'Histoire¹⁴. Le fait que Janine Schotsmans-Wolfers était à l'époque conservatrice dans ces musées aura sans nul doute joué un rôle dans la décision. Une partie du mobilier amovible fut transférée au musée Horta et une autre partie fut vendue par les Wolfers. Le démontage du mobilier et son transfert aux Musées royaux d'Art et d'Histoire ont été financés par la *Kredietbank*. L'opération fut réalisée par la firme *Fred Sage & C°*, qui avait fabriqué et monté l'intérieur plus de 60 ans auparavant. C'est également cette firme qui se chargea de l'installation du magasin dans les Musées royaux d'Art et d'Histoire en 1977, dans un nouveau circuit comprenant les collections allant du XVIII^e siècle à l'Art Déco. Cette série de salles se situait dans un bâtiment érigé au départ pour les collections non européennes. Un maximum de mobilier a été intégré dans cet espace, dont la forme différait fortement du lieu d'origine. Ce faisant, il n'a pas été tenu compte de l'agencement d'origine et les éléments modernisés ont, eux aussi, été incorporés, comme s'ils faisaient partie du mobilier original (fig. 5).

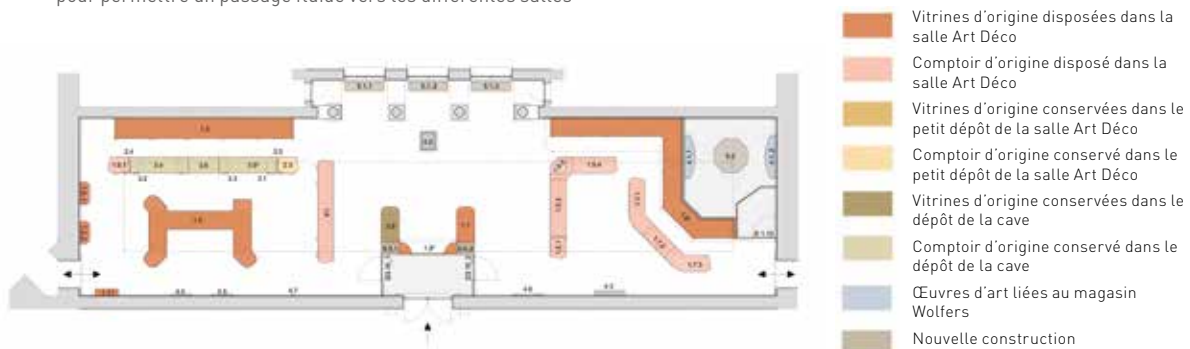
Fig. 6d

Avant-projet 2015 (© Barbara Van der Wee Architects). Le plan de l'intérieur est rendu symétrique et certains comptoirs sont déplacés pour permettre un passage fluide vers les différentes salles

Le principe de base était de reconstituer de manière aussi fidèle que possible l'intérieur de l'ancien magasin Wolfers¹⁶. Celui-ci se basa sur la seule photo historique de l'intérieur disponible, le reportage photographique de l'IRPA de 1971 et l'inventaire détaillé du mobilier. Dans un premier temps, le mobilier a été placé sur le plan de l'immeuble *Wolfers Frères*. Dans un deuxième temps, l'aménagement original a été placé sur le plan de la salle du musée et réorganisé au besoin. Cette méthodologie a permis de rester aussi fidèle que possible à l'agencement d'origine (fig. 6a-d).

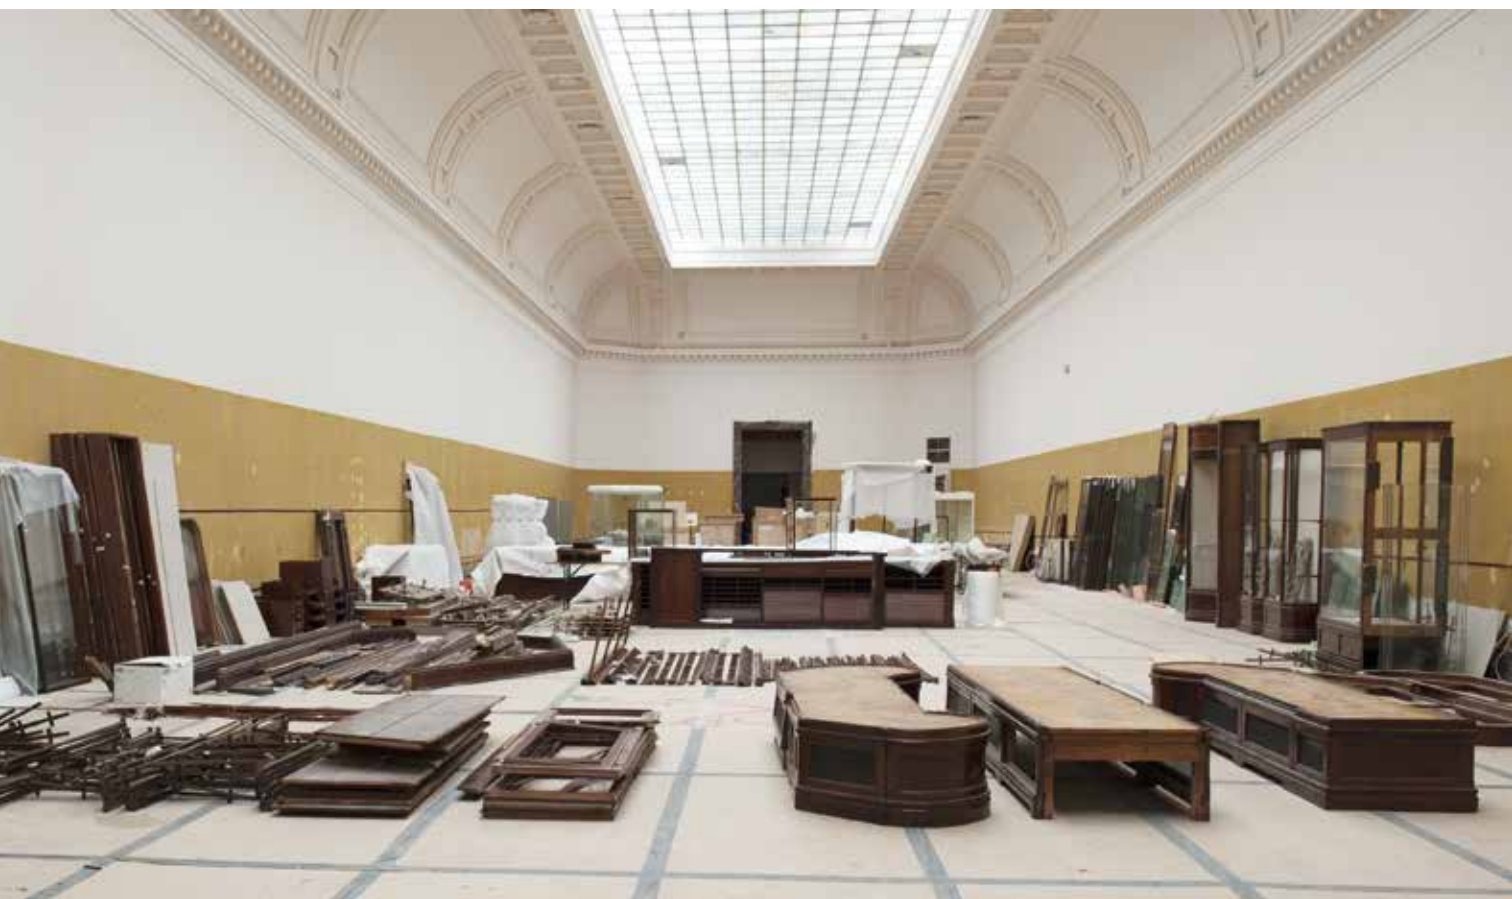
Fig. 7

Les meubles provenant de différents endroits ont été rassemblés dans la salle du musée attenante à l'ancienne « Salle de la Dentelle ». Ce grand espace joliment éclairé est devenu l'atelier de l'équipe de restauration Denys / IPARC où auraient lieu l'étude et la réalisation durant toute la durée du chantier (© MRAH).

Un diagnostic, un relevé des dimensions et une proposition de restauration ont été rédigés pour chaque vitrine (degré de conservation, fonctionnement mécanique, schémas des dégradations, éléments manquants) préalablement à la restauration. Une priorité absolue a été donnée à la conservation des éléments d'origine (fig. 7). Lors du remplacement des éléments défectueux et du comblement des lacunes, il a été exclusivement fait usage de matériaux identiques. Lors du remplacement d'éléments détériorés en acajou, on a utilisé d'une part le bois provenant d'autres éléments d'origine de la réserve qui n'étaient plus utilisables par ailleurs. D'autre part,

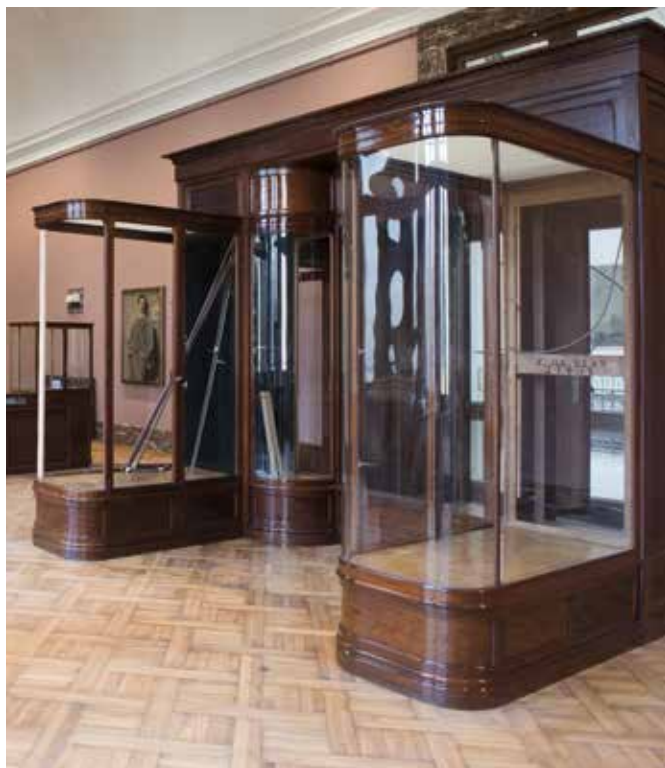
Fig. 8

Le sas d'entrée a une double fonction : d'une part, il fonctionne comme un véritable sas, formant transition entre deux espaces au climat différent ; d'autre part, il évoque, avec l'intégration des deux portes d'entrée d'origine, le concept original des deux magasins distincts (© MRAH).

visiteur qu'il pénétrait dans un commerce de luxe de 1912. C'est pourquoi les portes d'entrée d'origine ont été intégrées dans un sas nouvellement conçu, nécessaire pour la climatisation (fig. 8). Conformément à cette option, il a également été choisi de modifier la couleur des murs de la salle de musée. Lors de la restauration de la petite salle à l'entre-étage du bâtiment Wolfers en 2000¹⁷, un fragment du revêtement d'origine en soie a été retrouvé derrière une cloison. Comme le même revêtement mural avait également été utilisé dans le magasin, ce fragment a servi de base pour le choix de la couleur des murs (fig. 9).

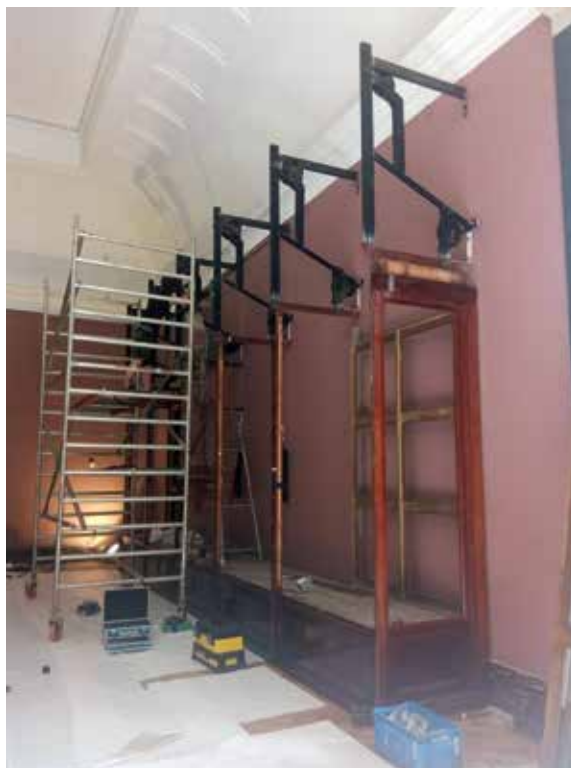
Fig. 9

L'intégration des fenêtres à guillotine des armoires murales a été une opération délicate. Le mécanisme d'origine a pu être entièrement récupéré. Les murs de la salle du musée sont déjà parés de leur nouvelle couleur, inspirée du revêtement en soie d'origine du magasin (© Barbara Van der Wee Architects).
