# BRUXELLES PATRIMOINES

# LA MAISON DE SAINT-CYR

## REDÉCOUVERTE D'UN ÉCLECTISME DÉCORATIF

LISE CUYKENS  
ARCHITECTE, MA<sup>2</sup>

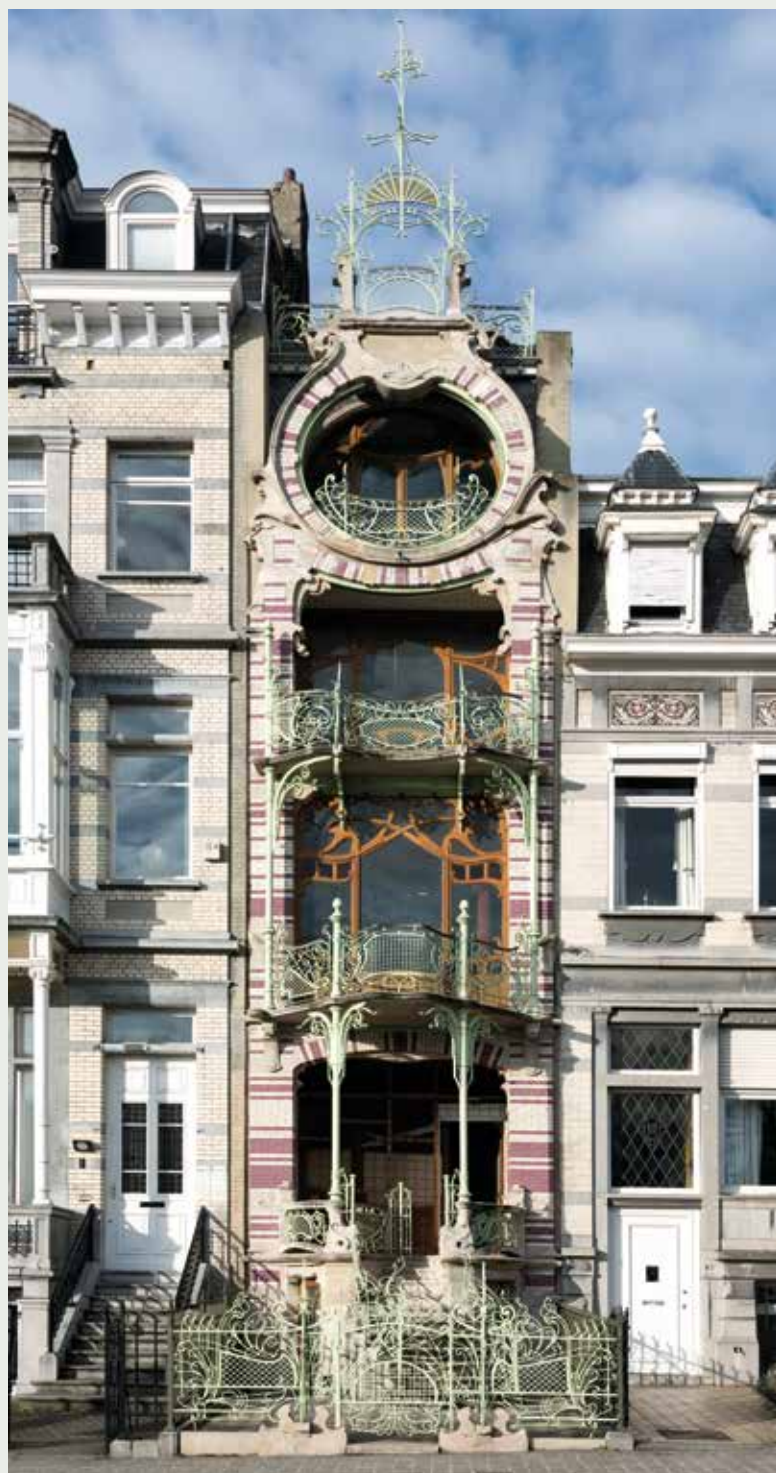
**Fig. 1**  
Façade principale après restauration  
(© Marie-Françoise Plissart, mars 2017).

Derrière l'une des plus célèbres façades Art nouveau de Bruxelles, la maison de Saint-Cyr dévoile un surprenant intérieur éclectique (fig. 1). Dès l'origine, les décors Art nouveau côtoient un style néo-Renaissance flamande, Louis XVI ou Empire, et cette succession chronologique de styles se dotera d'appropriations culturelles « exotiques », conçues comme des ponctuations dans le cheminement. Ces espaces aux ambiances temporellement et géographiquement différentes sont réunies au sein de cette étroite parcelle du quartier des squares. Les années passant, les occupations successives du lieu lui ont conféré des strates supplémentaires, brouillant parfois la lecture ou dissimulant totalement son essence.

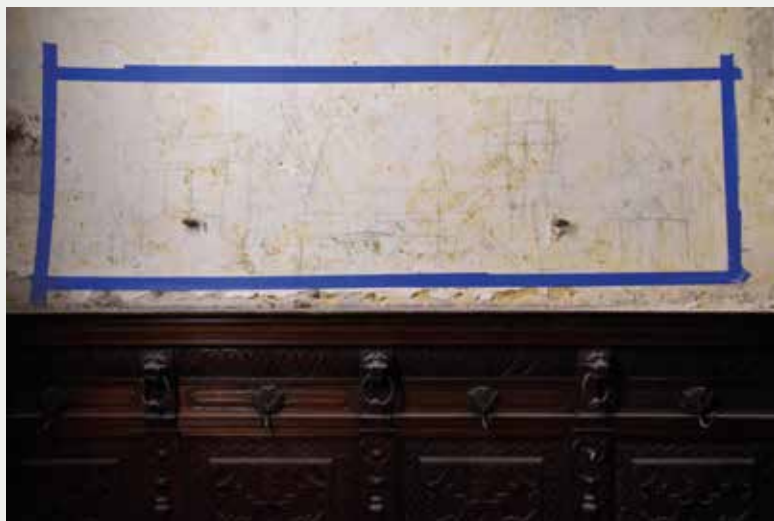
**Fig. 3**  
Croquis de Gustave Strauven dessinés sur l'enduit (photo O. Berckmans, avril 2017).

peintre Georges Léonard de Saint-Cyr et son épouse. Bien qu'ayant fait ses classes auprès de Victor Horta, on sent dans la réalisation de cette maison, au-delà des entrelacs spectaculaires des ferronneries – s'éloignant d'ailleurs du travail d'Horta – ou de la délicatesse de l'approche circulatoire, une certaine candeur dans les détails. On trouvera, d'ailleurs, grâce au démontage précautionneux des décors, les détails d'assemblages dessinés à même les murs (fig. 3), comme autant de décisions prises au vif en cours de chantier.

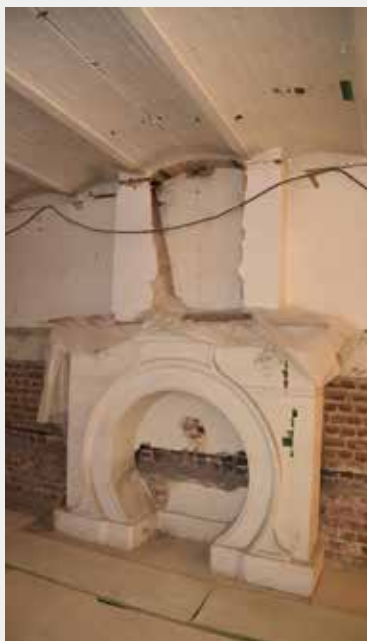
**Fig. 4**  
Cheminée de l'ancienne salle à manger, rez-de-jardin (photo O. Berckmans, février 2017).

Ainsi au rez-de-jardin, la grande salle polyvalente (nouvelle fonction de l'ancienne salle à manger) retrouve sa symétrie avec la restitution d'un grand châssis intérieur, dont le pendant, toujours en place, a servi de modèle pour sa reproduction à l'identique. La cheminée ronde retrouve sa finition originelle, en briques vernissées vertes, grâce

à un dégagement manuel précautionneux réalisé par des artisans restaurateurs spécialisés. Ces mêmes briques composent également le motif des voussettes, à nouveau visibles. Le long des murs mitoyens dans cette pièce, un lambris de composition relativement sobre était en fait peint d'un vert puissant et couvert d'un glacis donnant toute sa profondeur à la composition générale. Le tout était rehaussé d'un papier peint gaufré à fond vert et motif bronze. Malgré les faibles quantités de ce papier retrouvées sur place, le motif a pu être reconstitué et la partie supérieure de la pièce en être revêtu. Au sol, les granitos sont réparés, restaurés et, par endroit, reconstitués d'après les teintes et compositions d'origine, permettant ainsi à la pièce de retrouver sa cohérence globale. (fig. 4 et 5)

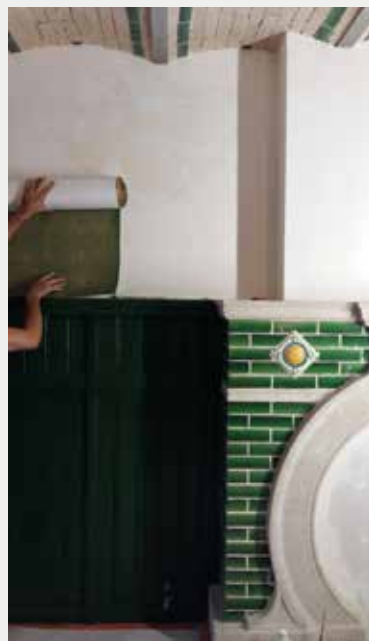
**Fig. 5**  
Cheminée, voussettes et lambris restaurés, confronté avec le papier peint gaufré reconstitué (© Ma<sup>2</sup>, octobre 2018).

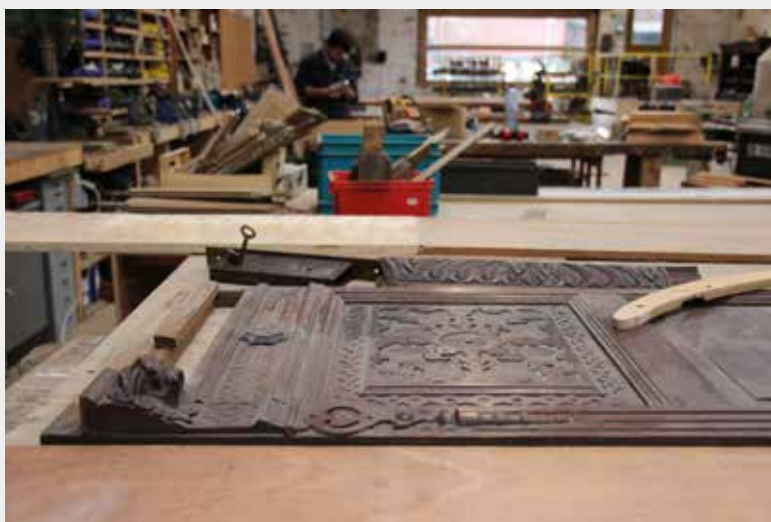
**Fig. 6**  
Restauration en atelier des lambris sculptés du salon néo-Renaissance flamande (© Ma<sup>2</sup>, avril 2018).

souvent l'implication de plusieurs corps de métier pour une seule et même composition. Ainsi au salon néo-Renaissance flamande du bel étage, les lambris ouvragés (fig.6) côtoient une cheminée parée de carreaux de Delft (fig. 7 et 8), un

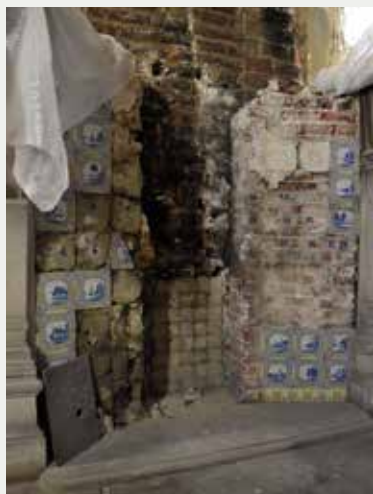
**Fig. 7**  
Cheminée du salon néo-Renaissance flamande avant restauration (photo O. Berckmans, février 2017).

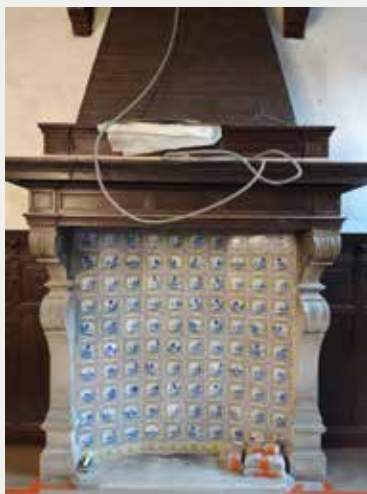
**Fig. 8**  
Cheminée du salon néo-Renaissance flamande après restauration (© Ma<sup>2</sup>, août 2018).

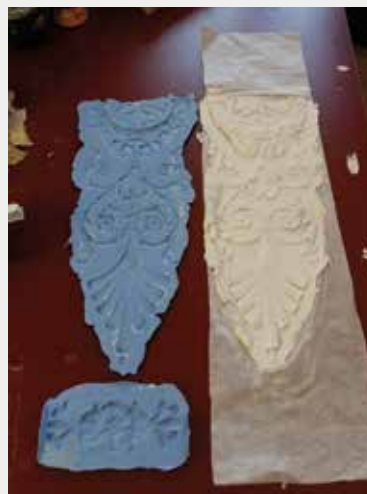
**Fig. 11**  
Emprunte des moules de la cage d'escalier principale (©Ma<sup>2</sup>, août 2018).

Dans la grande cage d'escalier, la restauration du vitrail a nécessité sa dépose complète pour le travail en atelier (fig. 9). Afin d'assurer sa pérennité, un contre-lanterneau se conformant aux nécessités actuelles a été placé en toiture et assure ainsi l'éclairage diurne de la cage d'escalier et des couloirs suspendus. Les décors en stuc sur bois manquants ont été complétés grâce à des moulages et reconstitués *in situ*. Afin d'assurer la transposition, ceux-ci sont appliqués au moyen d'une fine feuille de papier japonais, puis retravaillés. Pour reconstituer les cartons-pierres, on a également

utilisé la technique du moulage, mais le restaurateur de papier peint a dû fabriquer un contretypage en atelier. (fig. 10, 11, 12a, b et c)

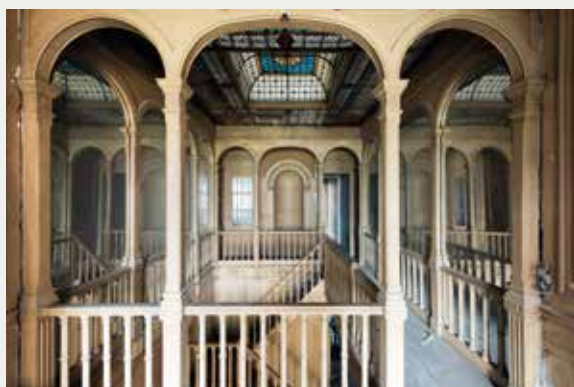
**Fig. 9**  
Vue sur la cage d'escalier principale depuis le salon chinois (© Marie-Françoise Plissart, mars 2017).

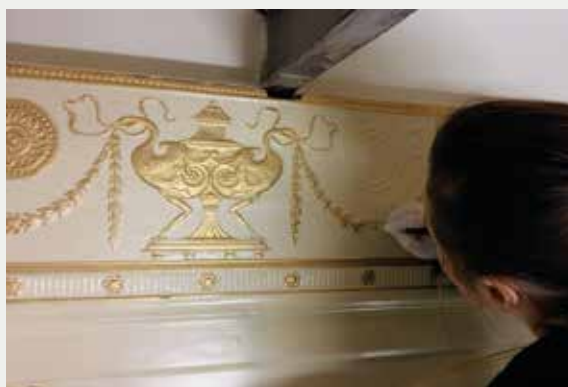
**Fig. 10**  
Restauration et dorure sur frise en carton pierre (© Ma<sup>2</sup>, septembre 2018).

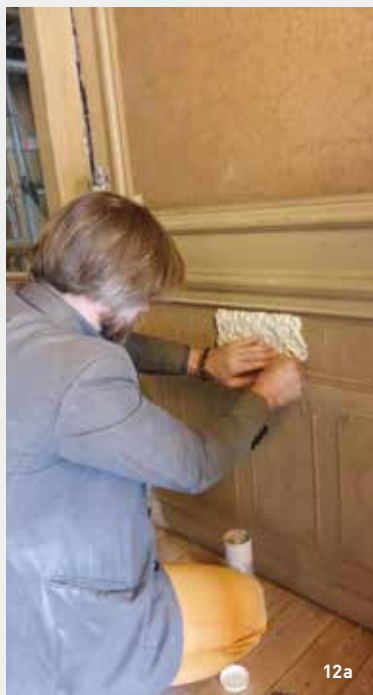
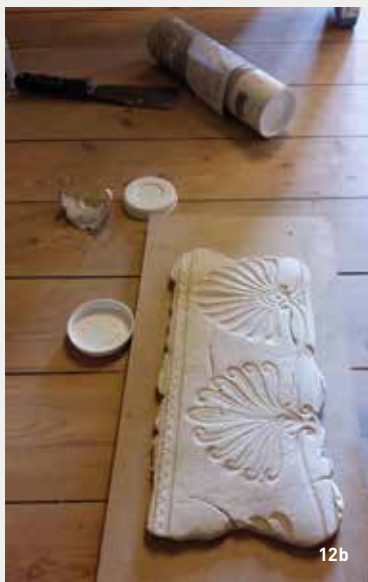
**Fig. 12a et 12b**

Prise d'emprunte des lambris en carton pierre avant production d'un contretype en atelier[©Ma<sup>2</sup>, juillet 2018].

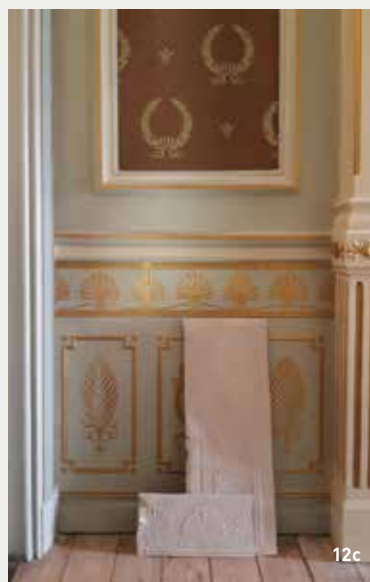
**Fig. 12c**

Carton pierre restitué et mis en peinture, papier peint reconstitué [© Ma<sup>2</sup>, décembre 2018].

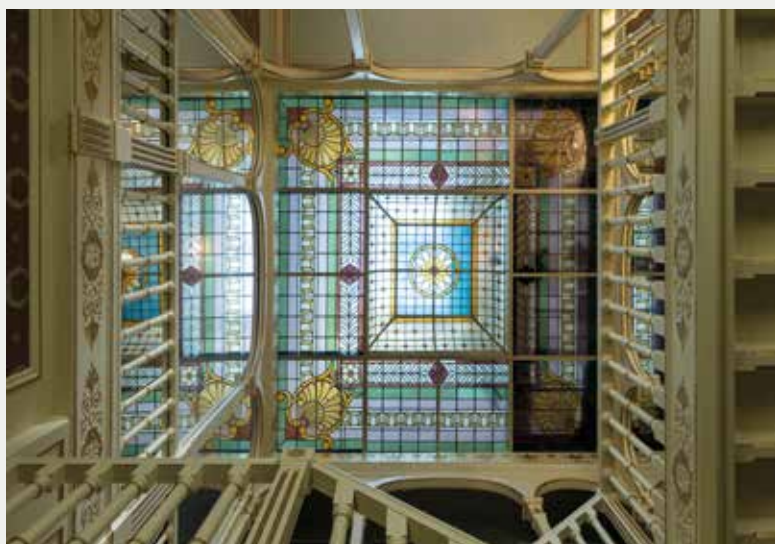
**Fig. 13**

Cage d'escalier principale avec verrière aux vitraux restaurés [© Marie-Françoise Plissart, décembre 2018].

programme partiellement renouvelé, qui assurera la transmission de cet immeuble exceptionnel aux générations futures. La maison se réapproprie une mémoire, diluée par le temps, maintenant à nouveau perceptible au quotidien par les occupants, et de manière ponctuelle par les visiteurs occasionnels. (fig. 13)
