# BRUXELLES PATRIMOINES

Avril 2019 | N° 030

# PATRIMOINE D'INGÉNIERIE- CONSTRUCTION 1944-2018

## INVESTIGATIONS AVANT DÉMOLITION D'UNE PASSERELLE EN BÉTON PRÉCONTRAIT

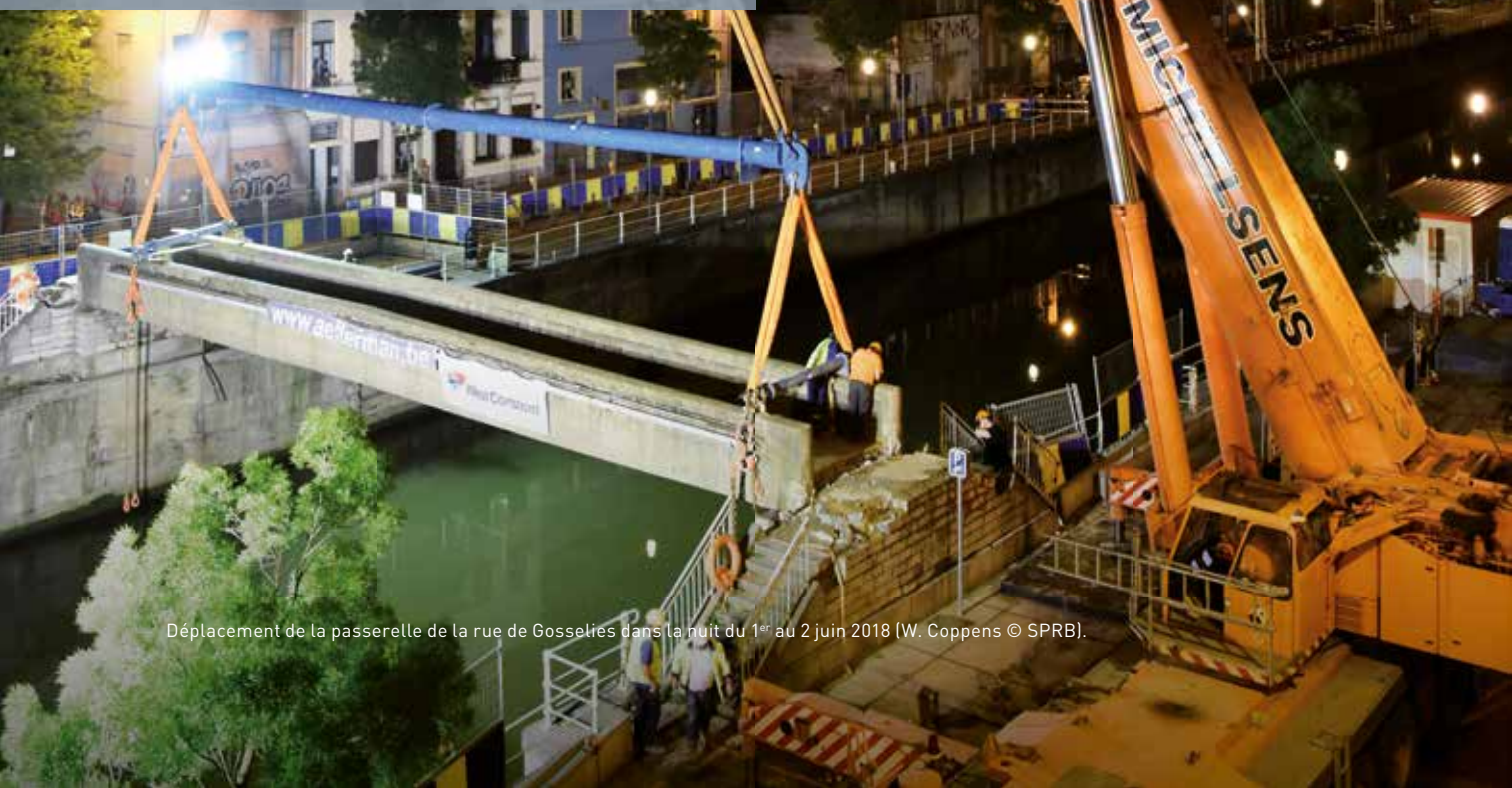
Déplacement de la passerelle de la rue de Gosselies dans la nuit du 1<sup>er</sup> au 2 juin 2018 (W. Coppens © SPRB).

lors d'un impact provoqué par un convoi fluvial hors gabarit. La passerelle fut déplacée dans la nuit du 1<sup>er</sup> au 2 juin 2018 et disposée sur un terrain mis à disposition par le Port de Bruxelles situé digue du Canal non loin du pont du Biestebroeck. Elle fut d'abord soumise à un nettoyage méticuleux par eau à haute pression. L'examen de la zone endommagée montrait que la tôle avait été arrachée (gaine ouverte) mais que les fils n'étaient pas exposés. On remarqua surtout que chacune des poutres était déjà traversée sur une belle hauteur, rien que sous le poids propre de la passerelle, par une fissure située à mi-portée. L'ouverture de cette fissure à ce stade était de 0,8 mm (fig. 7). L'existence de ces fissures traduit le fait que le principe même du dimensionnement des poutres n'a pas conduit aux résultats escomptés, à savoir leur non fissuration en service. Ce constat corrobore de nombreuses études antérieures, indiquant que les concepts de dimensionnement du béton précontraint utilisés pendant longtemps, probablement jusque dans les années 1980, sous-estimaient fortement les « pertes » de précontrainte. Cette « erreur » de calcul ne pose en général pas de problème de capacité portante, mais peut affecter le comportement en service des ouvrages d'art condui-

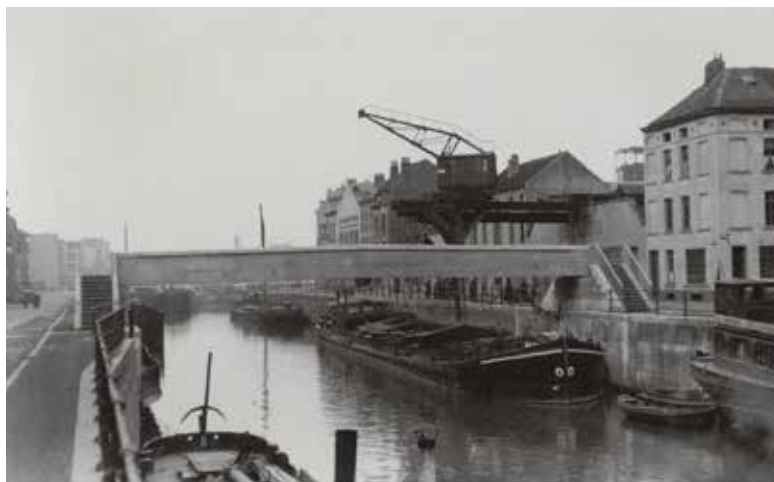
Fig. 1

La passerelle de la rue de Gosselies à Molenbeek-Saint-Jean en 1945 (Inventaire des archives du ministère des Travaux publics. Service photographique, photos de Ponts 1934-1953 © AGR).

Jusqu'au 1<sup>er</sup> juin 2018, une passerelle piétonne en béton croisait le Canal de Charleroi à Molenbeek-Saint-Jean dans l'axe de la rue de Gosselies (fig. 1). Elle vient d'être remplacée en 2019 par une passerelle métallique mobile (levante) signée par le bureau Greisch. L'ancienne passerelle en béton jouissait de la particularité d'être le premier ouvrage de type « pont » ou « passerelle » en béton précontraint construit et mis en service en Belgique, et pour être précis en octobre 1944, c'est-à-dire sept semaines après la libération de Bruxelles.

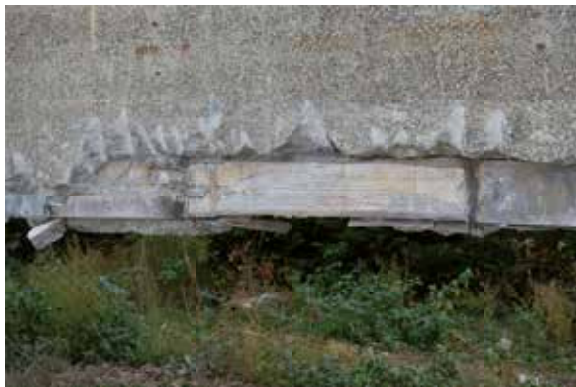
**Fig. 5**

Le dégagement de l'enrobage de béton laisse apparaître les câbles se rejoignant pour n'en former qu'un. On voit également la gaine en tôle, les fils d'acier de 5 mm de diamètre et le coulis d'injection durci entre les fils (photo des auteurs, 2018).

ning au moyen de deux câbles comportant chacun 40 fils en acier de 5 mm de diamètre : l'un est rectiligne et l'autre à concavité parabolique vers le haut (fig. 4) ; les deux câbles se couplent dans la partie centrale pour former un seul câble de 80 fils (fig. 5). Les fils passent dans des gaines rectangulaires en tôle d'acier de 0,6mm d'épaisseur. Après mise en tension des fils, ces gaines sont injectées par un coulis à base de ciment qui protège l'acier des fils de la corrosion. Les fils des câbles des poutres de la passerelle ont été mis en tension fin octobre 1944.

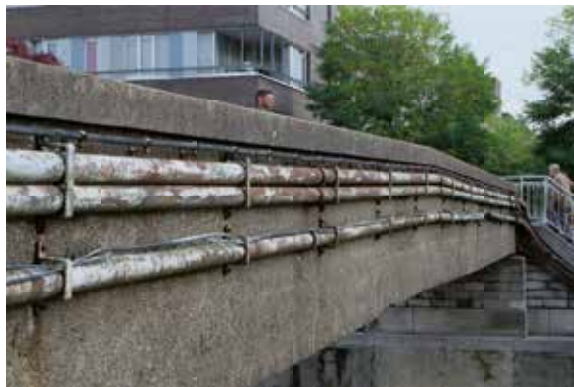
**Fig. 6**

Côté amont de la passerelle en octobre 2017 (© B. Espion).

En 1944, comme il s'agissait d'une première en béton précontraint pour la Belgique, des précautions furent prises pour soigner la mise en œuvre du béton. Un document figurant dans les archives de l'entreprise *Blaton-Aubert* permet même de penser que l'architecte Jean-Jules Eggericx fut consulté pour l'aspect architectural de la passerelle. Mais l'action de la pollution atmosphérique et urbaine ainsi que l'adjonction de gros tuyaux supportant des câbles électriques côté amont finirent par transformer ce qui était au départ une élégante structure architecturale en une vulgaire construction utilitaire peu entretenue dans un environnement industriel (fig. 6).

Un examen visuel de la passerelle encore en place rue de Gosselies en octobre 2017 révéla déjà que la gaine du câble inférieur de la poutre amont était apparente, un morceau de béton d'environ 1,5 m de long ayant été arraché probablement

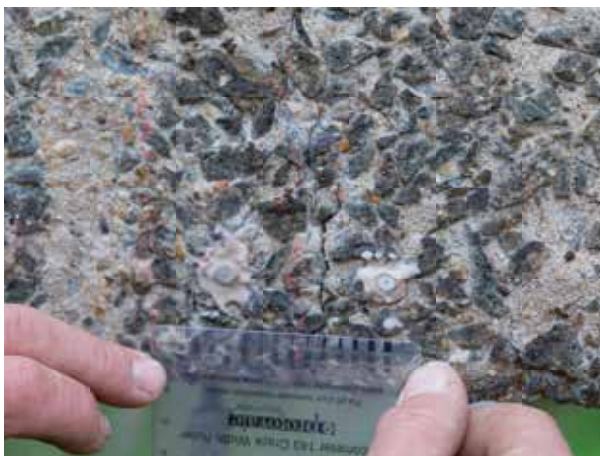
**Fig. 7**

Fissure dans le béton à la face inférieure d'une poutre à mi-portée de la passerelle sous son poids propre. Son ouverture (0,8 mm) est appréciée au moyen d'une jauge de comparaison (photo des auteurs, 2018).

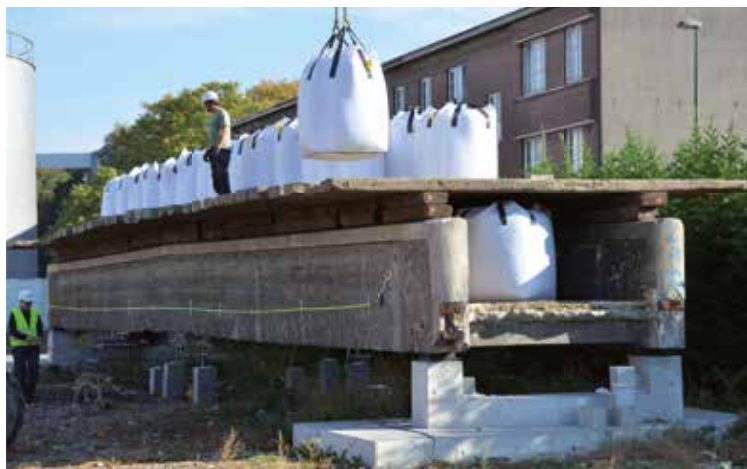
**Fig. 8**  
Chargement de la passerelle au moyen de sacs de granulats (photo des auteurs).

La mise en charge de la passerelle, en octobre 2018, fut réalisée au moyen de sacs de granulats pesant 1,5 t (fig. 8). On procéda au chargement progressivement jusqu'à atteindre, avec 54 sacs, près de cinq fois la charge de service utile, en mesurant la flèche de la poutre à mi-portée et en notant particulièrement l'apparition des fissures et leur ouverture (fig. 9a et 9b). Sans pouvoir entrer ici dans le détail de la présentation de ces résultats, disons simplement que cette passerelle pionnière en béton précontraint s'est avérée très satisfaisante après 74 années de service et conforme aux exigences actuelles de capacité portante et de comportement en service. La destruction de la passerelle s'est avérée elle aussi instructive : les armatures de précontrainte, dont on redoutait la corrosion, se sont révélées dans un parfait état, n'ayant rien perdu de leurs performances mécaniques.

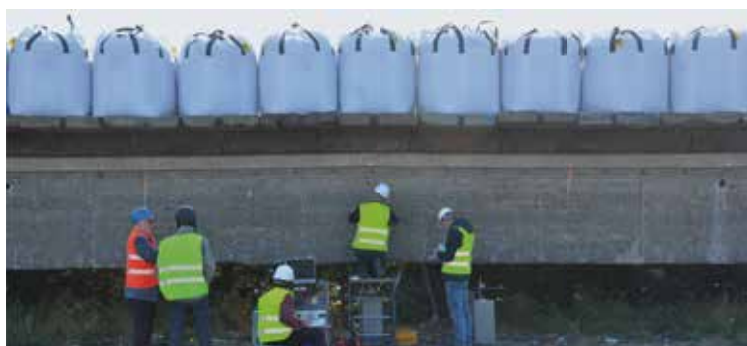
**Fig. 9a**  
Les ingénieurs analysent la structure du pont et indiquent les fissures à la craie blanche (J.-M. Basyn, 2018 © Urban.brussels).
