Bruxelles Patrimoines

Dossier **AIR, CHALEUR,
LUMIÈRE**

Intégration des techniques dans la rénovation du patrimoine historique

Comment évaluer les ambitions

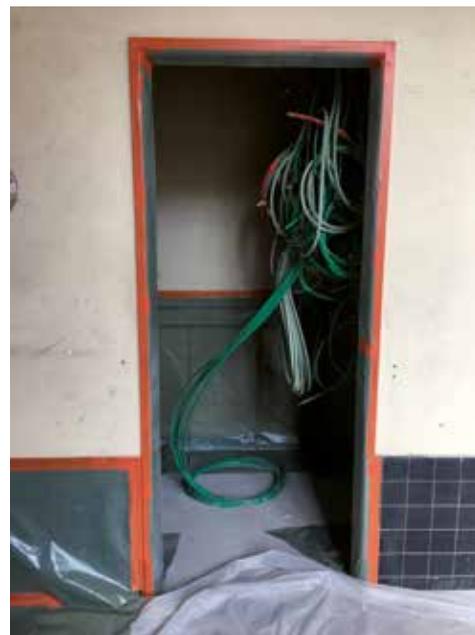
FIG. 1
Hôtel communal de Forest – utilisation des locaux techniques existants pour regrouper les nouvelles conduites (© Origin, 2019).

Avant d'entreprendre concrètement, dans un projet, les ambitions formulées par le maître d'ouvrage, il est tout d'abord nécessaire de documenter et de comprendre la situation existante de l'immeuble. Cette connaissance s'acquiert notamment à travers une étude archéologique du bâti incluant une recherche orientée sur les techniques et les matériaux mis en œuvre. Le volet historique documente l'évolution d'un bâtiment au moyen de l'analyse des différentes phases de construction. La recherche sur les matériaux et les techniques permet, quant à elle, de comprendre l'état existant du bâtiment et d'inventorier les divers matériaux de construction, leur état de conservation et les techniques utilisées. En compilant les résultats de ces recherches, il devient possible d'identifier l'utilisation historique du bâtiment, ainsi que de comprendre les installations historiques et leur fonctionnement. Dans ce cadre, la localisation et l'analyse des locaux techniques et des tracés des conduites et des gaines revêtent une importance cruciale (FIG. 1).

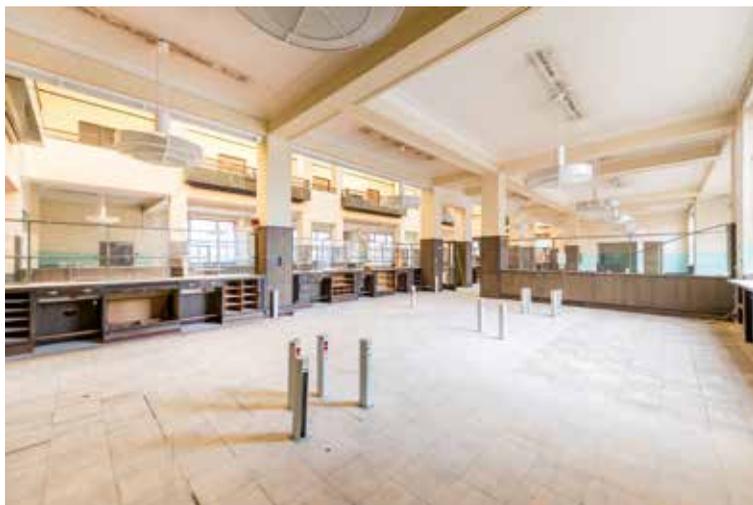
FIG. 3
Salle des guichets – situation existante avec des poteaux pour les prises électriques (© Thomas Blairon, 2017 - Origin).

Dans un passé récent, des poteaux équipés de prises de courant se dressaient dans les espaces de bureau, ce qui empêchait une utilisation flexible et optimale des espaces (FIG. 3). Une meilleure utilisation des espaces étant souhaitée par le maître d'ouvrage, il fallait donc repenser cet aspect. L'approvisionnement en électricité pour les postes de travail, par exemple les prises de courant et les prises infor-

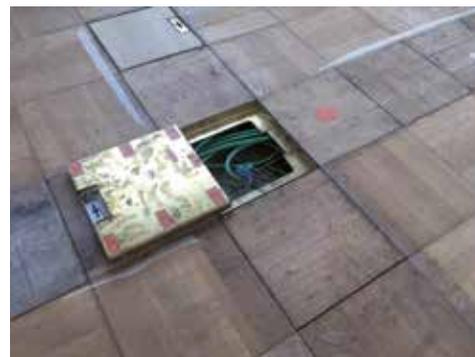
FIG. 4
Nouvelles boîtes de sol encastrées dans le revêtement en bois (© Origin, 2019).

matiques, passera par le sol. Celui-ci est composé de différents types de parquets en bois de chêne, collés sur des plaques de terre cuite, reposant elles-mêmes sur la structure en béton. Dans le cadre de la restauration de ce revêtement de sol, quelques bandes du parquet seront sacrifiées pour faire passer le câblage dans le plancher. Des boîtes seront ensuite intégrées dans le sol à des intervalles réguliers et dans le respect de la modénature architecturale des espaces (dessin du revêtement de sol, rythme des éléments structurels, centrage sur les travées, etc.) pour obtenir une distribution régulière, harmonieuse et flexible, compatible avec l'organisation des bureaux. Une partie de ces boîtiers n'est pas encore raccordée, mais reste disponible pour de futurs câblages, le cas échéant. Ce câblage du rez-de-chaussée est placé dans des goulottes suspendues au plafond des caves suivant les axes principaux. Les câbles passent ensuite sous les voûtes, dans le sens des axes secondaires, pour aboutir dans les boîtiers à travers l'ouverture décrite ci-dessus. Cette solution permet une adaptation facile du câblage dans l'avenir, si le besoin devait s'en faire sentir. Les boîtes de sol sont pourvues de couvercles en bois avec un bord en laiton parfaitement intégrés dans le revêtement de sol (FIG. 4).

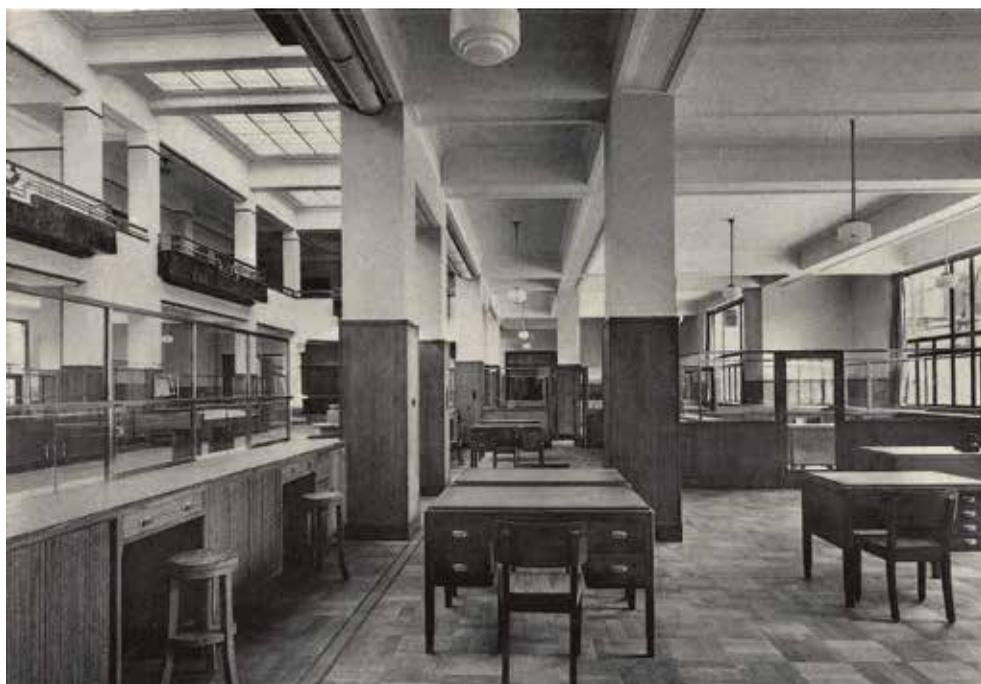
FIG. 5
Photographie historique de la salle des guichets sur laquelle l'emplacement originel des interrupteurs et des prises est visible (© Commune de Forest).

Les nouvelles prises (à l'exception des boîtes de sol) et interrupteurs sont placés suivant le plan initial. Tant la position que le type d'interrupteur et de prise d'origine ont été examinés en détail sur base de photographies anciennes (FIG. 5). Cette étude a permis de distinguer des plaques de recouvrement de forme carrée qui seront refaites en bakélite. La forme, les matériaux, l'emplacement dans l'espace ou la hauteur par rapport au sol, tout sera respecté. Cette méthode de travail doit éviter les conflits entre les nouvelles interventions, les décors et les finitions d'origine.

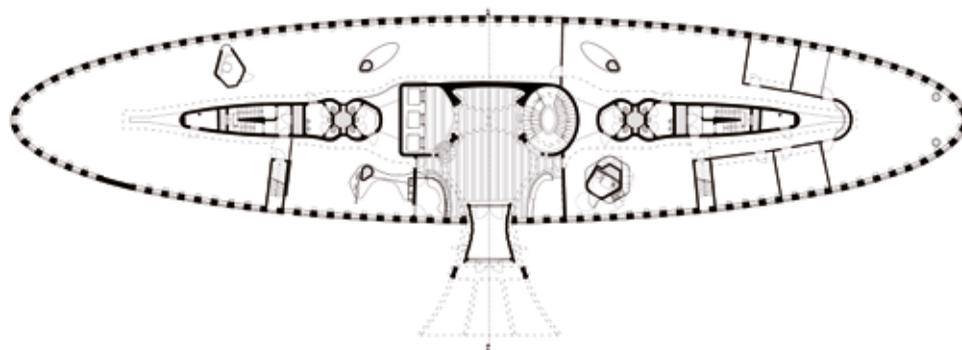
FIG. 6
Bâtiment du rectorat de la VUB. Plan du rez-de-chaussée. Nouvelle situation (© Origin, 2018).

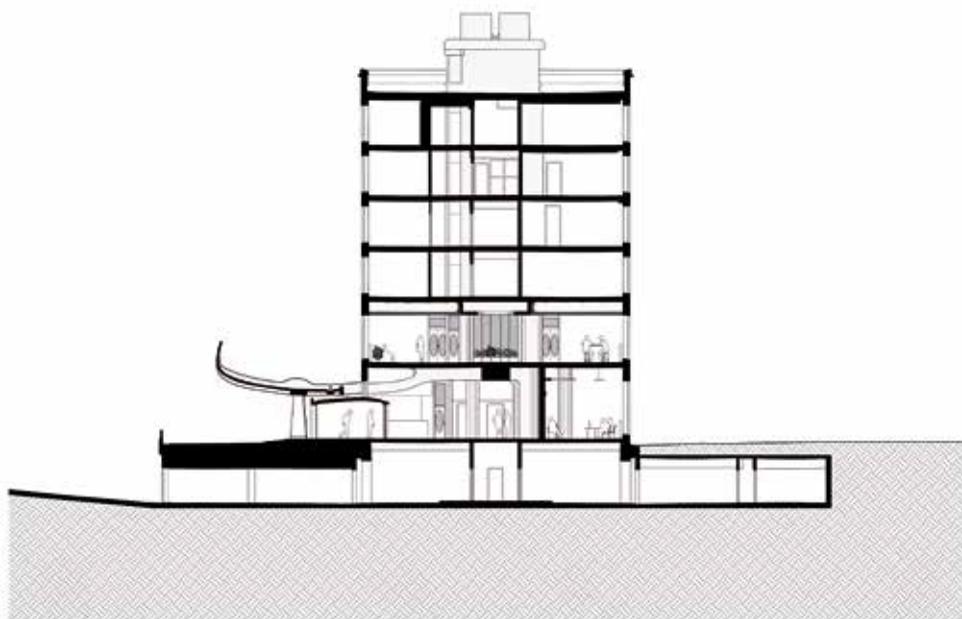
FIG. 7
Bâtiment du rectorat de la VUB. Coupe transversale. Nouvelle situation (© Origin, 2018).

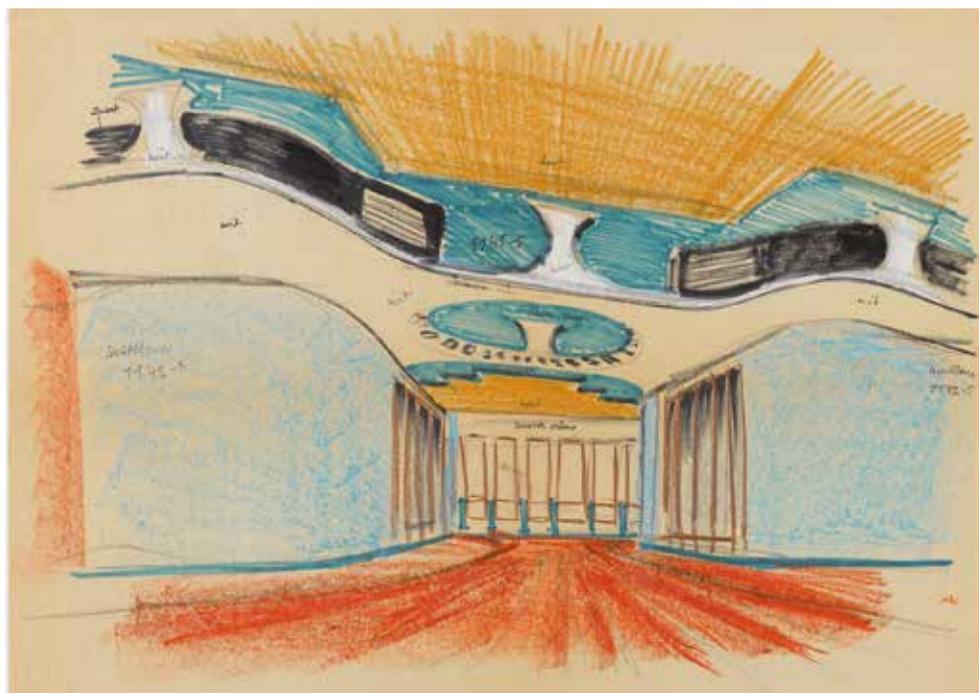
FIG. 9
Espace public central avec auvent en béton dans lequel était intégré un système de ventilation noir. Ébauche en perspective en couleur de Renaat Braem (coll. AAM / Fondation Civa Stichting Brussels).

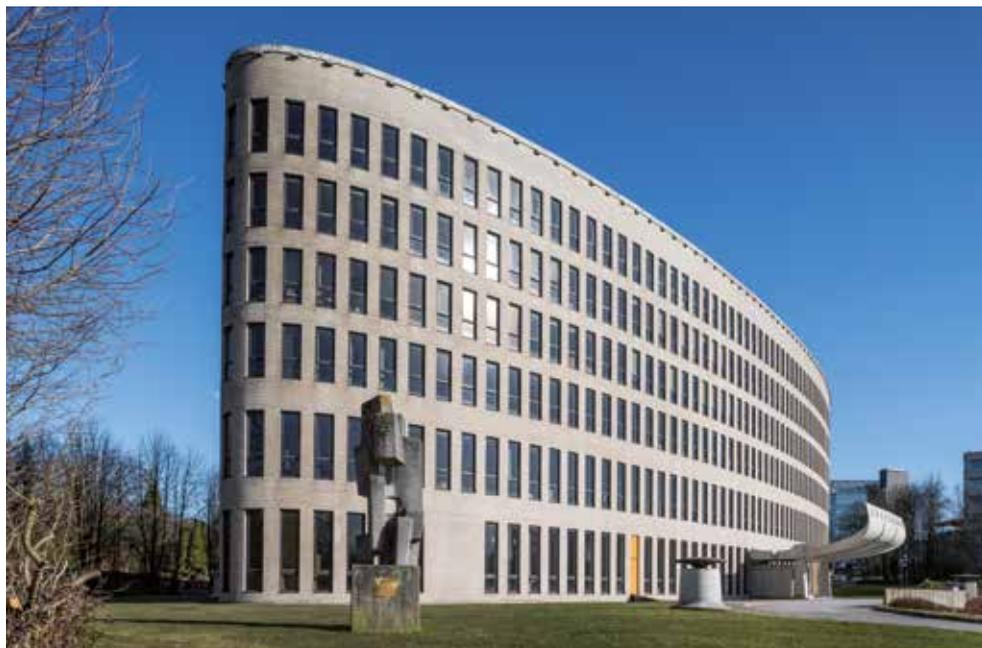
FIG. 10
 Vue extérieure avec, au premier plan, un « champignon en béton » (© Tim Fisher, 2018 - Origin).

Les gaines de ventilation verticales partiellement disparues peuvent être récupérées et les groupes d'extraction et de pulsion peuvent être intégrés de façon simple dans la cave, où se trouve un local technique particulièrement spacieux qui abritait par ailleurs l'installation d'origine. Les « champignons » en béton autour du bâtiment peuvent être de nouveau utilisés

pour l'arrivée et l'évacuation de l'air (FIG. 10). L'air pollué sera évacué via des valves d'évacuation situées dans le noyau central. Les grilles aspirantes seront placées dans les sas destinés à l'escalier de secours. Cette évacuation mécanique, dont l'impact visuel et architectural est minimal, respecte pleinement les peintures murales.

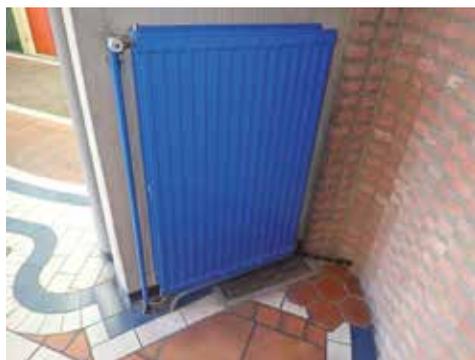
FIG. 11
 Radiateur existant au rez-de-chaussée (© Origin, 2018).

Le bâtiment existant était chauffé par des radiateurs en tôle d'acier bleue placés entre les fenêtres. Ces radiateurs étaient dimensionnés en fonction de la superficie de chaque local individuel. Ces dimensions étant différentes, les éléments de chauffage existants présentaient une multiplicité de formats (FIG. 11). Il n'était pas possible de réutiliser les radiateurs existants de façon durable après restauration. Par ailleurs, il n'était pas souhaitable de reproduire les dimensions diversifiées car, dans un bureau paysager ouvert, cela créerait un effet chaotique. En outre, le régime thermique de l'installation de chauffage de l'ensemble du campus de la VUB a été revu à la baisse, ce qui produit un impact conséquent sur les coûts de chauffage et sur l'environnement. C'est pourquoi il a été décidé de remplacer tous les radiateurs par deux modèles aux dimensions fixes, avec une même hauteur, mais de largeurs différentes. Le même modèle est

placé partout, sauf aux endroits où une cloison intermédiaire rejoint la cloison latérale de la façade extérieure. À ces endroits, c'est le petit modèle qui est placé. Le calcul a été effectué pour obtenir des radiateurs aussi petits que possible en tenant compte des calculs relatifs à la perte calorifique du bâtiment et du régime thermique futur de l'installation de chauffage. Les nouveaux radiateurs sont de la même couleur bleue que leurs prédécesseurs, ce qui confère une certaine rythmique à l'espace ouvert.
