DOSSIER
L'HÔTEL DEWEZ

N°005
DÉCEMBRE 2012

Les tribulations d'une restauration

L'HÔTEL DEWEZ, 1990 - 2011

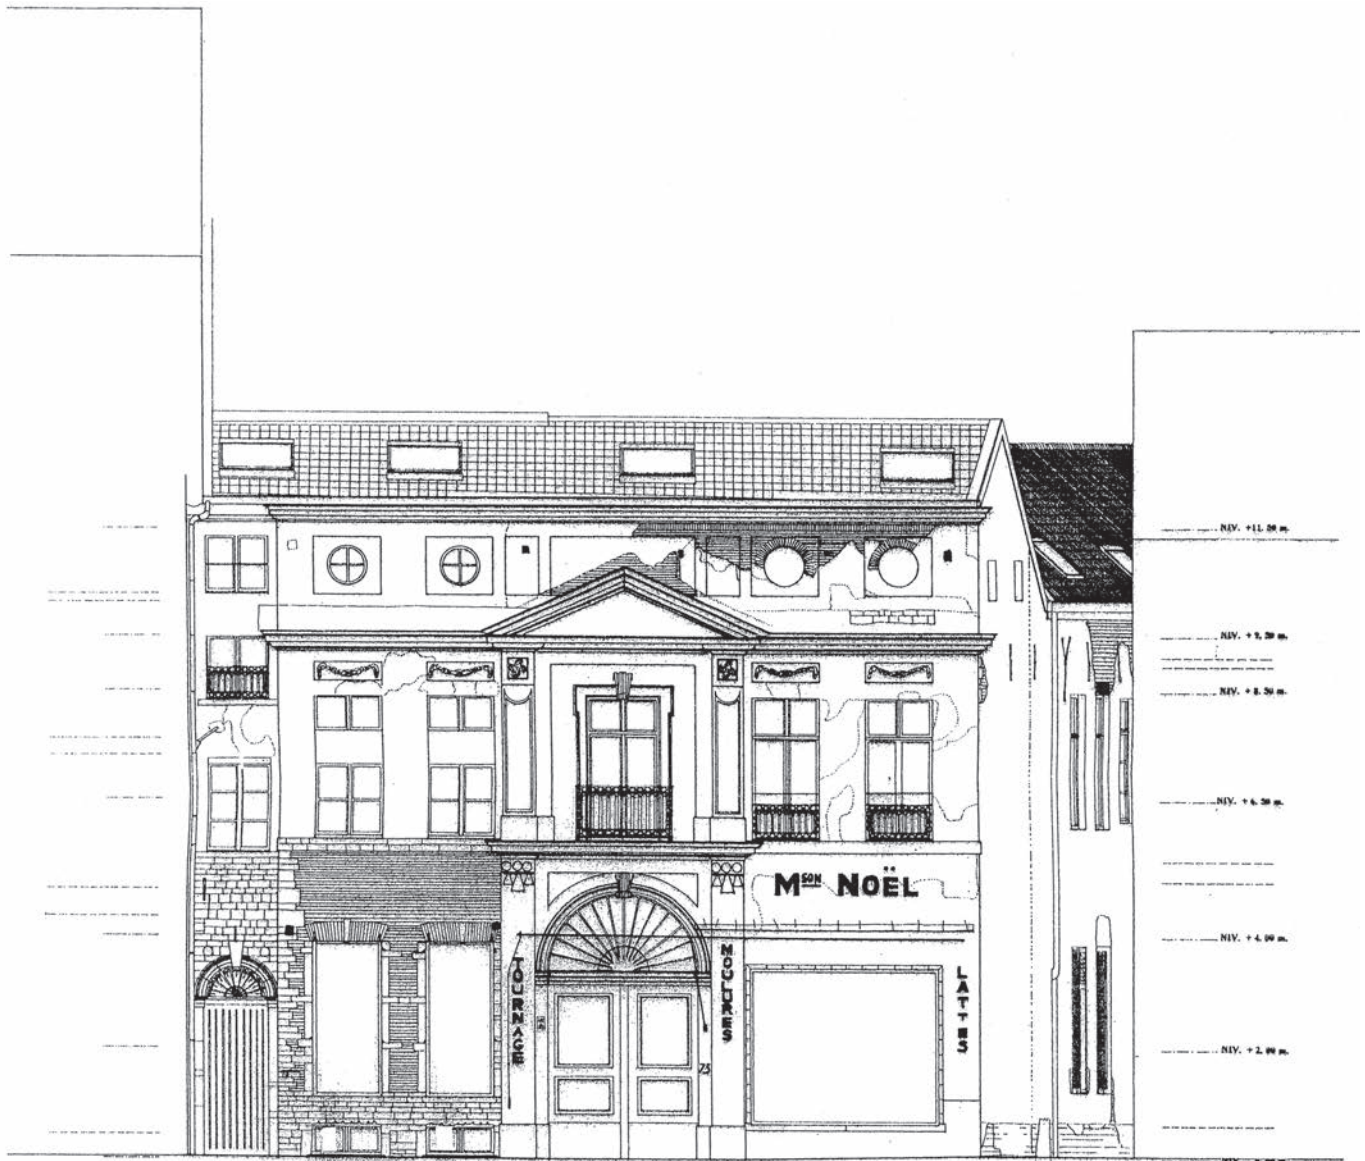
Fig.1

État de la façade avant, rue de Laeken, tel que D. Nuytten, ingénieur architecte, l'a relevé à l'occasion de sa thèse de maîtrise au Centre d'Étude pour la Conservation du Patrimoine architectural et urbain R. Lemaire en 1995-1996 (© D. Nuytten).

Au moment du classement de l'hôtel Dewez, on décelait facilement que les deux maisons inoccupées depuis leur dernier rachat avaient été transformées à de nombreuses occasions au cours des siècles. Si la façade principale (fig. 1) ne semblait pas en très mauvaise condition, elle accusait néanmoins clairement les outrages du temps. Son unité originelle avait été rompue par différentes interventions maladroites. Le nouveau propriétaire avait réalisé une réfection générale des toitures juste après le rachat des bâtiments, entre 1987 et 1990, et avait pris quelques mesures minimales pour assurer l'état sanitaire de son bien.

Ainsi, les trois travées correspondant au n°75 avaient été décapées au niveau du rez-de-chaussée jusqu'à hauteur du premier cordon. Des pierres blanches apparaissaient en soubassement et au niveau des encadrements des baies, les autres parements montraient une maçonnerie de briques, tandis que

les niveaux supérieurs étaient encore pourvus d'un enduit de couleur claire mais extrêmement sale, presque noir, qui contrastait avec la blancheur quoique fortement usée des travées du n°73. À ce niveau, l'enduit sous la corniche avait partiellement disparu laissant présager des défaillances du système d'évacuation des eaux pluviales. En outre, des inscriptions commerciales autour de la vitrine du n°73 déparaient le caractère de l'ensemble.

Les châssis étaient de facture hétéroclite: trois modèles pouvaient dater de la construction de la façade même, c'est-à-dire de la toute fin du XVIII^e siècle: ceux du dernier étage du n°75, une fenêtre carrée dans la travée la plus latérale et deux châssis circulaires des oculi. Les autres semblaient dater du XIX^e ou du XX^e siècle. Une grande vitrine protégée par un auvent avait remplacé, au rez-de-chaussée du n°73, les deux fenêtres originales. Les châssis plus récents étaient métalliques pour la vitrine, ou tantôt en bois peint en blanc ou en vert, tantôt en bois naturel de couleur foncée dénotant l'emploi de méranti ou de couleur claire laissant croire à l'usage de résineux. Les ferronneries elles aussi étaient peintes en blanc ou en noir. La façade sur la cour intérieure de l'aile longeant la rue Vander Elst avait déjà été débarrassée de ses châssis au profit de protections provisoires afin d'éviter les infiltrations d'eau à l'intérieur tout en permettant la ventilation des locaux, mais la corniche n'existait pratiquement plus et de nombreux carreaux et portes étaient manquants.

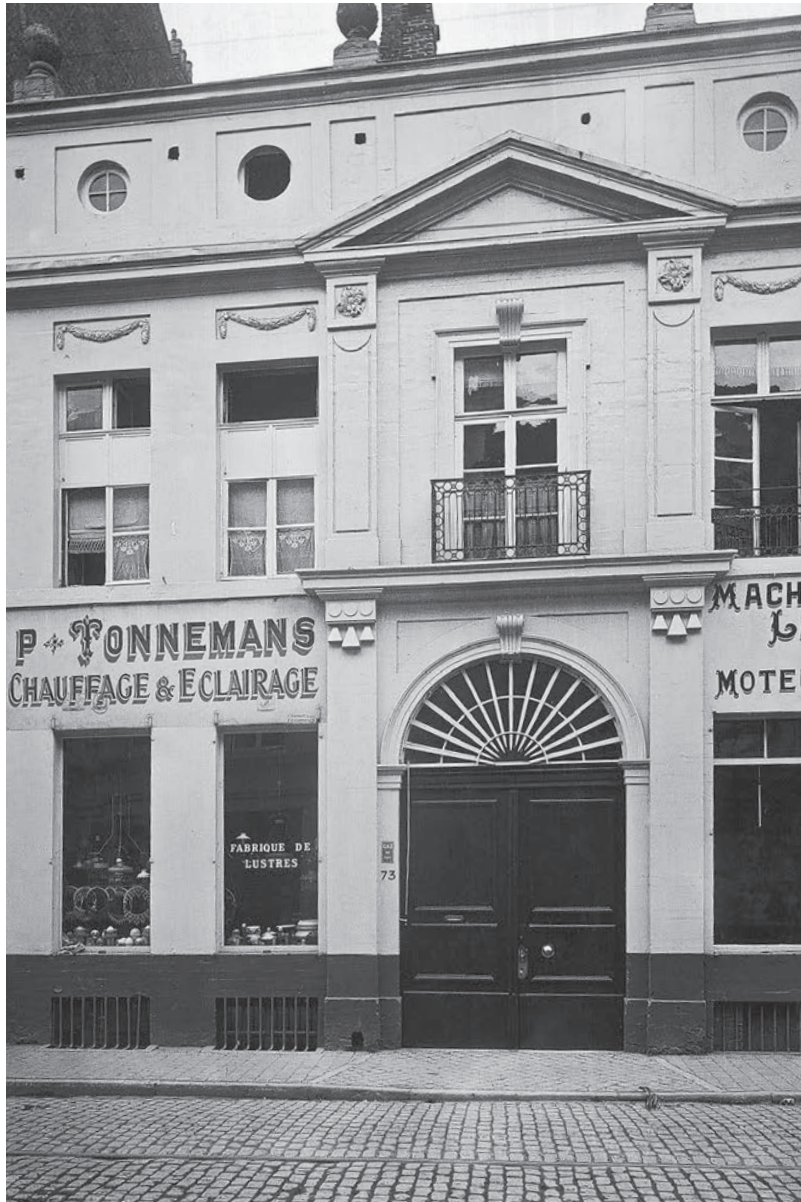
**Fig. 3**

Façade avant rue de Laeken. La division du châssis du premier étage est clairement visible. Notons qu'à cette époque, les amortissements de corniche sont encore en place (1905 © KIK-IRPA, Bruxelles).

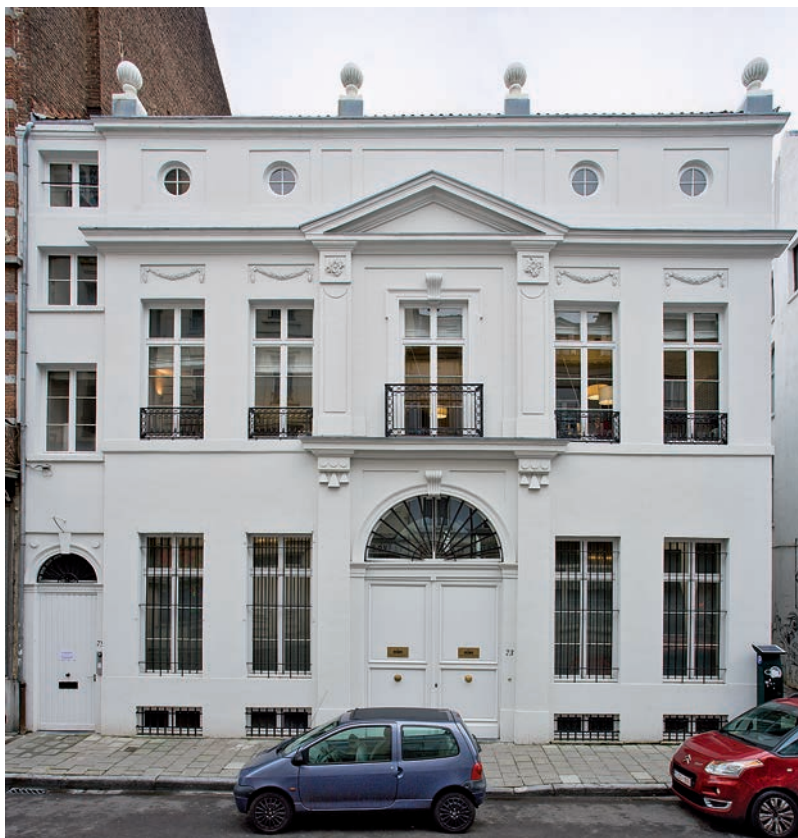
Fig. 4
État de la façade avant, rue de Laeken, après sa restauration (2012, © KIK-IRPA, Bruxelles).

L'opération fut relativement importante puisque plusieurs éléments disparus furent reconstitués (fig. 4) : la grande vitrine du n°73 a été enlevée et deux fenêtres séparées par un trumeau en maçonnerie ont été reconstruites sur base du modèle que formaient leurs voisines du n°75. Le nouveau soubassement fut composé avec des pierres blanches de Massangis. Les garde-corps manquants furent également refaits d'après le témoin récupéré grâce à l'attention d'A. Norman, de même que tous leurs éléments décoratifs : aux angles, des feuilles composées de deux plaques en métal repoussé et, sur le bord inférieur du cadre, des «gouttes». Les amortissements de la corniche furent à leur tour reproduits en résine –l'usage de la terre cuite paru trop délicat– d'après une recherche typologique et des photos d'archives qui permirent à Luc Schelfhout, sculpteur, d'en mettre au point le prototype. Tous les châssis furent remplacés en chêne et munis de verres feuilletés et de vrais petits bois⁸ en se référant aux exemplaires présents dans les bâtiments contemporains de la façade de l'hôtel Dewez et de même style qui forment l'ensemble néoclassique de la place Royale à Bruxelles, édifiée entre 1776 et 1782. Après l'étude stratigraphique de Marianne Decroly⁹, les maçonneries furent entièrement décapées, à l'exception des reliefs sculptés dégagés de leurs surpeints par des conservateurs-restaurateurs, ré-enduites avec des produits à base de chaux hydraulique et repeintes à la brosse avec une peinture minérale sur base des tons mis en évidence par l'étude.

Les baies des deux travées jumelles du n°75 au premier étage posèrent un problème particulier. Elles étaient en effet traversées par un plancher empêchant une parfaite symétrie par rapport à leurs correspondantes du n°73. Cette asymétrie a été un peu hâtivement jugée comme une anomalie et attribuée à une transformation sans valeur opérée probablement au XIX^e siècle. Il a donc été décidé d'enlever le plancher barrant l'ouverture de ces deux fenêtres pour rétablir une rigoureuse ordonnance. Les travaux ont été exécutés dans cette optique¹⁰.

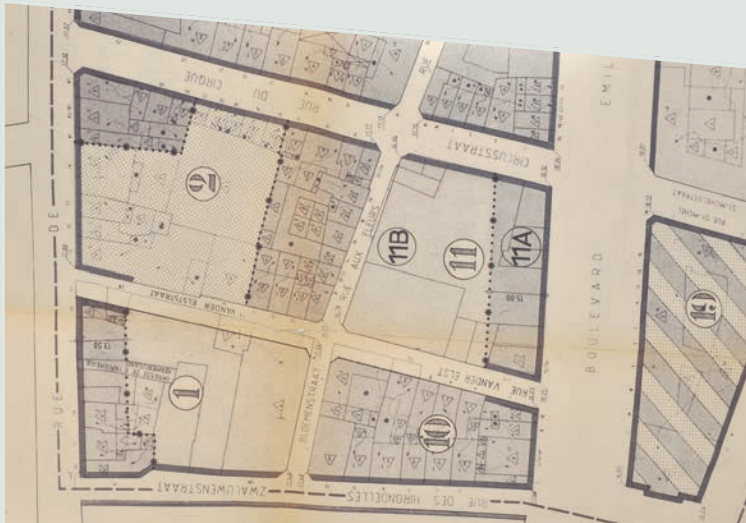
Extrait du PPAS (@MRBC).

Parallèlement, le plan particulier d'affectation des sols (PPAS) «Anvers-Alhambra» avait été approuvé le 12 novembre 1992. Les immeubles considérés y sont affectés aux équipements d'intérêt collectif ou de service public. Les commerces et les services d'intérêt collectif sont requis en priorité au rez-de-chaussée, tout le long de la rue de Laeken notamment. Le PPAS y définit aussi une zone de cour et jardin. Plusieurs dérogations à ce plan ont été acceptées considérant que les bureaux sont accessoires à l'équipement prévu au rez-de-chaussée, que l'ensemble classé empêche la modification de la façade principale requise pour qu'elle s'insère au cordon d'animation et de commerces décrit à cet endroit et que la construction d'une verrière réduisant l'espace de cour et jardin permettait de réaliser le programme et de préserver la lecture des bâtiments classés.

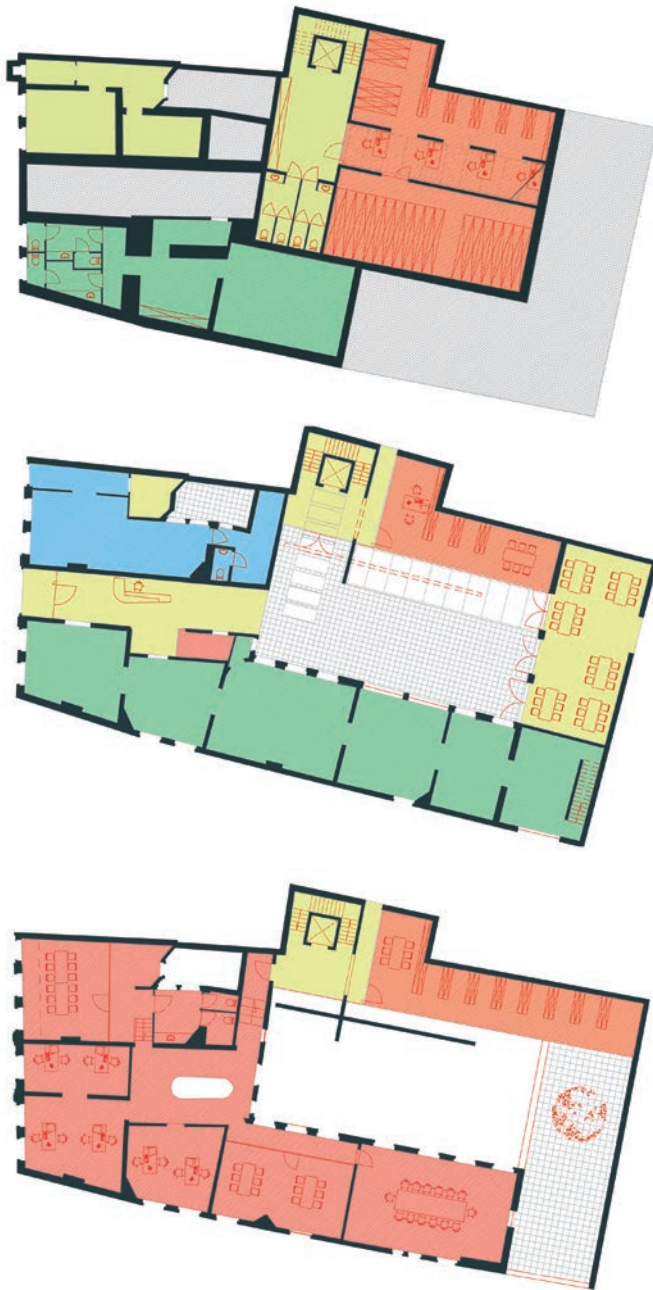
Fig. 9a, 9b et 9c

Version 2 du plan du sous-sol, du rez-de-chaussée et du premier étage également présentés par le bureau Art & Build en 2004. En jaune, les communs ; en rouge, les espaces affectés au GOB et au CEDOM ; en vert, le musée ; en bleu, la librairie. (© Art & Build)

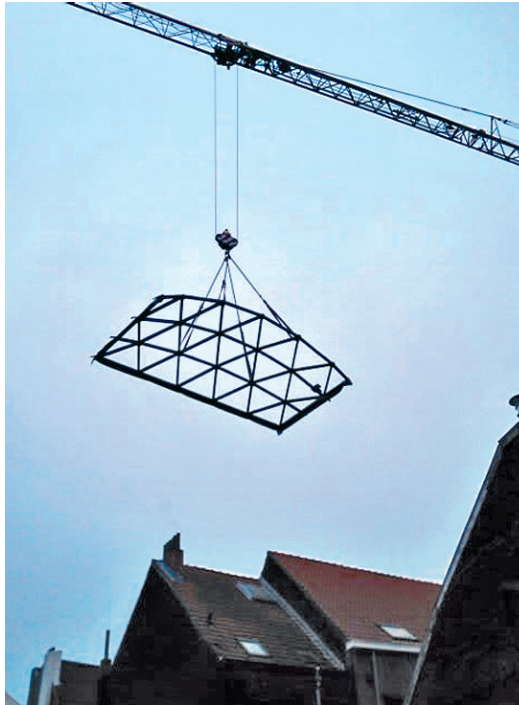
Fig. 14

Le transport *in situ* de la toiture de la verrière préfabriquée dans les ateliers de l'entreprise Colen (© Colen).

autres postes pour dégager le budget suffisant à la construction de la verrière dans sa version unanimement souhaitée. L'affaire rebondit encore quand l'entreprise détentrice du brevet fit faillite juste avant la commande. *In fine*, l'entreprise générale Colen assumait elle-même ces travaux en assemblant les éléments de structure aux nœuds permettant la mise en forme aux dimensions souhaitées qu'elle fit fabriquer chez un ferronnier. De ce fait, la verrière constitue réellement un objet unique (fig. 14).
