DOSSIER
L'HÔTEL DEWEZ

N°005
DÉCEMBRE 2012

De l'étude préalable à la restauration de l'hôtel Dewez

LES ENJEUX, LES DONNÉES, LES CONTRAINTES

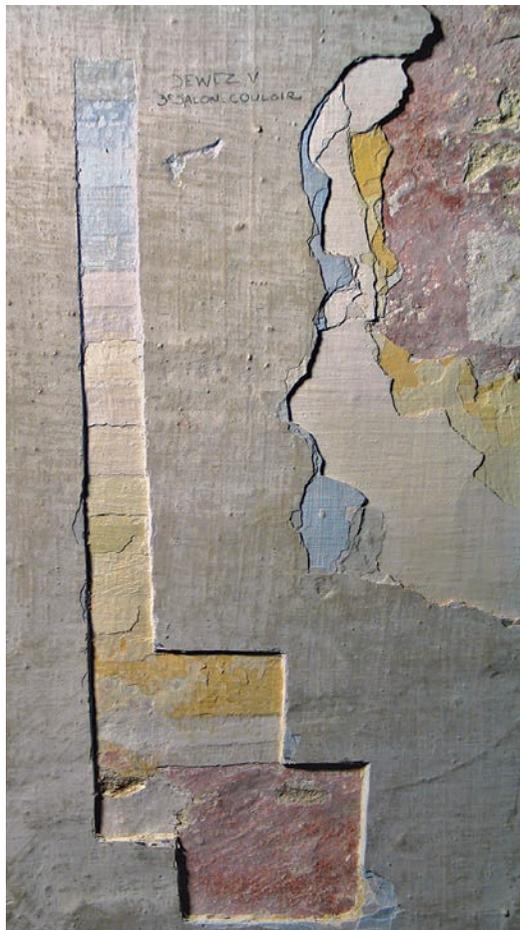
**Fig. 1**

Stratigraphie effectuée au niveau du plancher du premier étage de la pièce à rue (75/1/3), du n°75 (photo des auteurs).

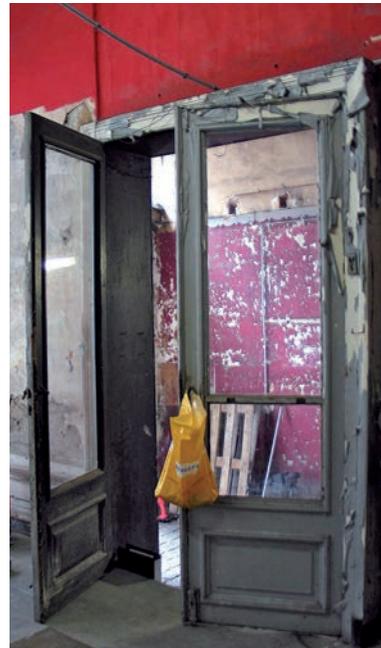
**Fig. 4**

Un placard dérobé (les portes sont ici démontées) jouxte la cheminée centrale du salon à rue du rez-de-chaussée du n°73 (73/0/3) (© KIK-IRPA, Bruxelles).

À gauche de la cheminée du salon à rue (73/0/3), se trouvait un placard dérobé intégré au système de lambrisage (fig. 4), dont les portes ne nous sont que partiellement parvenues. Tandis que les murs enduits du reste

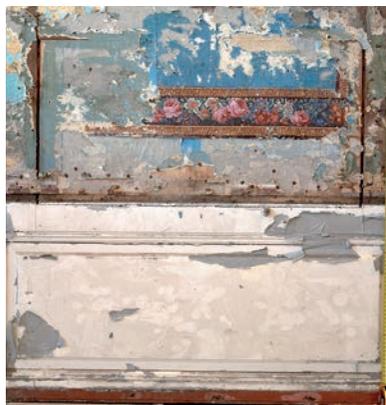
Fig. 5

Papier peint original trouvé sur la partie inférieure du panneau fermant le placard dérobé du salon à rue du rez-de-chaussée du n°73 (73/0/3) (© KIK-IRPA, Bruxelles).

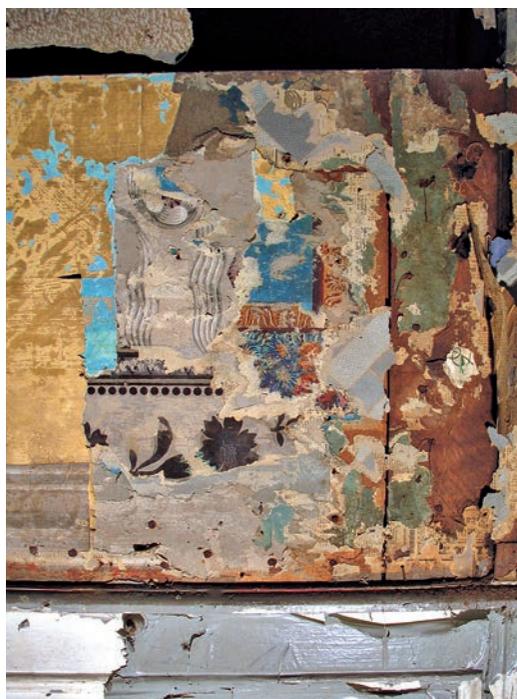
Fig. 6

Stratigraphie mettant au jour les quatre premières interventions de papiers peints présentes sur la partie inférieure du panneau fermant le placard dérobé du salon à rue du rez-de-chaussée du n°73 (73/0/3) (photo des auteurs).

de la pièce n'ont pas gardé la moindre trace de papiers peints antérieurs à 1920, ces menuiseries montrent encore une succession lacunaire de papiers peints allant du dernier quart du XVIII^e siècle à l'Art Déco. Le plus ancien décor est constitué de panneaux de papier peint uni turquoise délimités par une large bordure fleurie «au naturel» à motif intégré de galons ornés de palmettes de la célèbre manufacture royale Réveillon¹⁰ sur un fond de papier peint gris perle (fig. 5). Le deuxième papier peint est en camaïeu de gris avec sa bordure grise à décors noirs à dater vers 1800. La quatrième intervention montre un papier uni couleur «pierre de France» assorti à une bordure imitant une large moulure de pierre grise (fig. 6)¹¹.

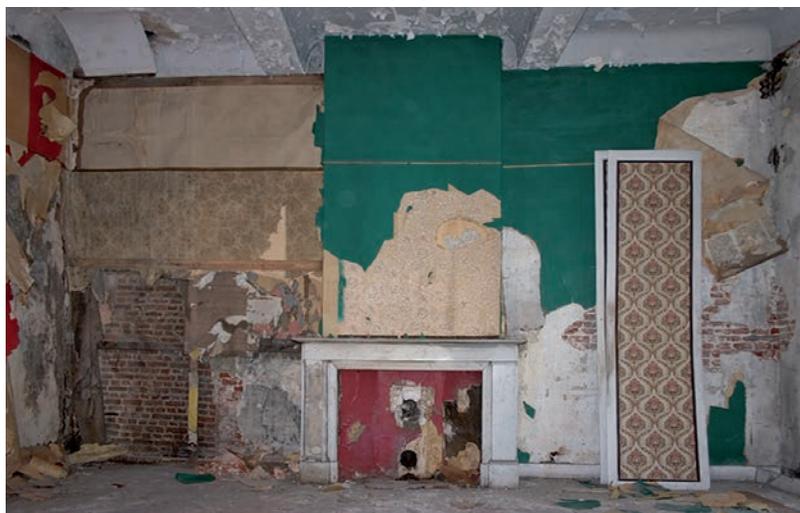
**Fig. 10**

Vue d'ensemble, avant étude et restauration (2004), vers la cheminée centrale du salon à rue (73/+1/3) au premier étage du n°73. À gauche de la cheminée, se trouve un bâti en bois tendu de toile sur lequel est appliqué une multicouche de papiers peints (photo des auteurs).

Le bâti en bois rectifiant l'angle à gauche de la cheminée centrale est plus tardif (fig. 10). Sur ce bâti tendu de toile, la première intervention est le sixième papier peint de la chronologie de référence dressée sur les portes du placard, appliqué sur un journal daté septembre 1833. Ce papier peint, à motif de lampas, imprimé en deux tons de gris sur un fonçage blanc satiné et pouvant être daté stylistiquement du début des années 1830, est également conservé sur la plupart des parois largement ré-enduites à la même époque. Il est assorti à une bordure festonnée en tontisse brun-rouge, blanc et noir qui le borde aussi bien horizontalement que verticalement. Une double porte fait largement communiquer les deux chambres à rue tendues du même papier peint et dont les cheminées en marbre blanc veiné de gris, en vis-à-vis, se répondent. Le *terminus post quem* de décembre 1833 attribue non seulement la construction du châssis, mais aussi la phase de ré-enduisage et par conséquent la cheminée, les portes et chambranles à l'intervention du couple Gotschalk-Duval dans les années 1834-1835.

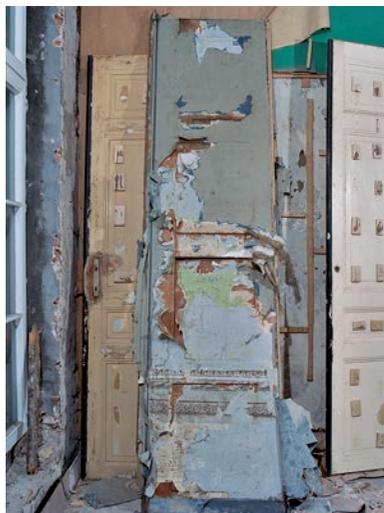
**Fig. 7**

Porte du placard dérobé de la grande pièce à rue (73/+1/3) du premier étage du n°73, démontée de longue date. Sur cette porte, des papiers peints du dernier quart du XVIII^e siècle ont pu être identifiés (© KIK-IRPA, Bruxelles).

Dans la grande chambre à rue (73/+1/3), les hautes portes d'un placard dérobé (fig. 7), démontées de longue date, avaient servi jusqu'à récemment de support pour le panneau d'une paroi. Leur construction en résineux est très semblable à celle du placard dérobé du rez-de-chaussée, précédemment décrit, et de celui de la salle à manger du n°75 (75/0/4), sur lesquels également des papiers peints du dernier quart du XVIII^e siècle ont pu être identifiés. Ce

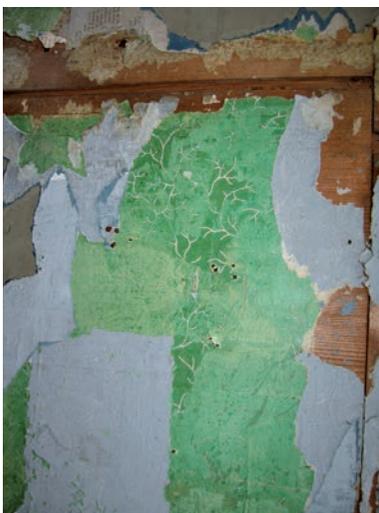
**Fig. 8**

Papier original constitué de fins motifs de branchages stylisés imprimés en blanc sur un fonçage vert vif, papier peint retrouvé dans la grande pièce à rue (73/+1/3) du premier étage du n°73 (photo des auteurs).

Le papier peint original est constitué de fins motifs de branchages stylisés à l'extrême imprimés en blanc sur un fonçage vert vif (fig. 8). Il est accompagné d'un papier peint de soubassement de ± 80 cm de haut, accompagné de différentes bordures figurant des moulurations (fig. 9), et d'une bordure supérieure conservée uniquement très localement sur le mur de façade. Sous ces restes de bordure, un fragment de journal daté du 30 décembre 1784 a été utilisé en maculature. Sur les portes du placard, les papiers peints originaux reposent sur des pages d'un catalogue des *Belles Lettres* dont aucun ouvrage mentionné ne date d'après 1785. Seuls de très petits fragments du papier peint

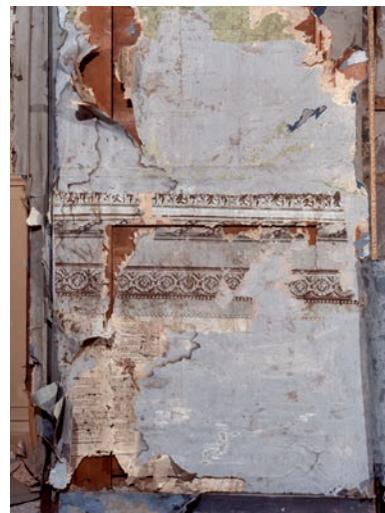
**Fig. 9**

Partie inférieure de la porte du placard dérobé de la grande pièce à rue (73/+1/3) du premier étage du n°73, démontée de longue date. La première intervention est un papier peint de soubassement de tonalité grise accompagné de plusieurs bordures, assorti au papier peint original à fins branchages blancs sur fond vert vif dans le haut des parois (© KIK-IRPA, Bruxelles).

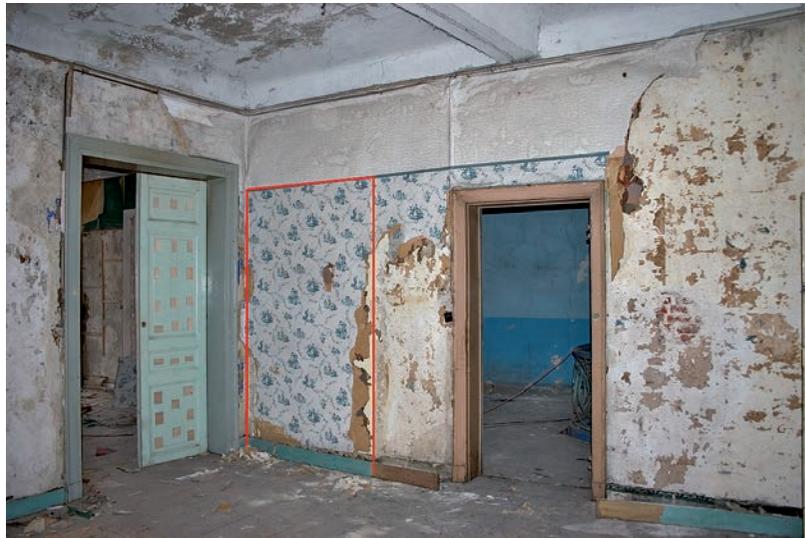
Fig. 11

Mur de la pièce centrale (73/+1/4) au premier étage du n°73, mitoyen de la cage d'escalier. Le surlignage rouge indique l'emplacement d'une ancienne baie comblée ultérieurement (photo des auteurs).

Pièce de passage, la chambre centrale (73/+1/4) est dotée de trois portes: l'une vers la grande chambre à rue, la deuxième vers le palier, la troisième vers la chambre du fond. Le battant de la porte communiquant actuellement avec la cage d'escalier date sans aucun doute du XVIII^e siècle, comme le laissent supposer la menuiserie et la stratigraphie des couches picturales. Il est cependant recoupé dans le bas pour s'adapter aux dimensions de la baie actuelle, attestant ainsi d'un réemploi. Cette nouvelle baie percée dans un mur porteur, qui plus est directement sous une poutre du plafond (fig. 11), indique une transformation.

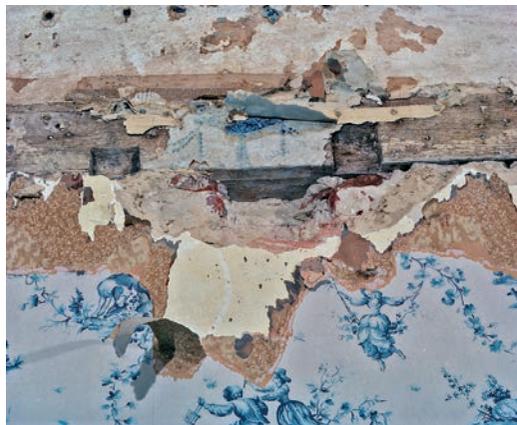
Fig. 12

Linteau d'une ancienne baie murée dans la pièce centrale (73/+1/4) au premier étage du n°73, sur le mur mitoyen de la cage d'escalier. Ce linteau est couvert d'un papier peint à motif de vasques et de guirlandes dans le style des papiers peints en arabesques, datable du dernier quart du XVIII^e siècle (© KIK-IRPA, Bruxelles).

Dans la même paroi, sous le ré-enduisage au plâtre du XX^e siècle, la découverte du linteau¹⁴ d'une haute baie murée a permis de mettre au jour un fragment de papier peint à motif de vasques et guirlandes dans le style des papiers peints en arabesques, datable du dernier quart du XVIII^e siècle (fig. 12)¹⁵. Il s'agit de la baie desservant originellement la cage d'escalier, comme le confirme la présence d'un seuil sous la maçonnerie.

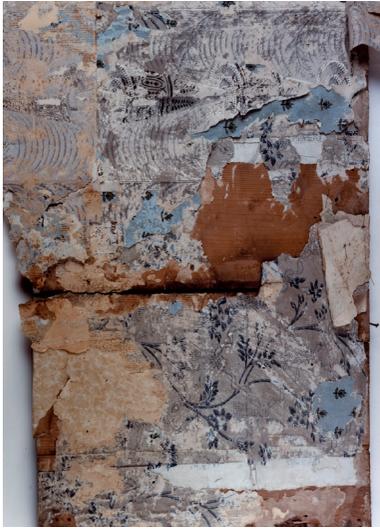
Fig. 18

Partie supérieure de la porte de placard dérobé jouxtant la cheminée de la salle à manger (75/0/4) du rez-de-chaussée du n°75. Sur cette paroi sont conservés les plus anciens papiers peints trouvés à l'hôtel Dewez, de la fin du XVIII^e siècle jusqu'au début du XIX^e (© KIK-IRPA, Bruxelles).

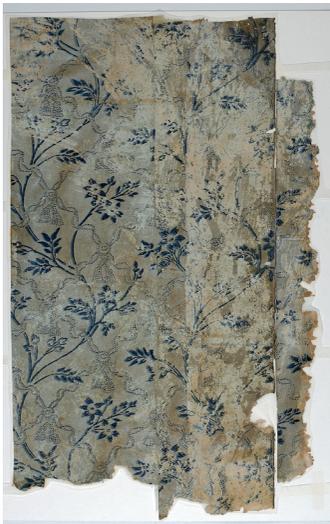
Fig. 19

Papier peint trouvé dans la salle à manger (75/0/4) du rez-de-chaussée du n°75, après dépose et consolidation. Ce papier peint à fonçage bleu pâle imprimé en deux tons de bleu de motifs de fleurs et de rubans noués constitue la finition originale de cette pièce. (© KIK-IRPA, Bruxelles).

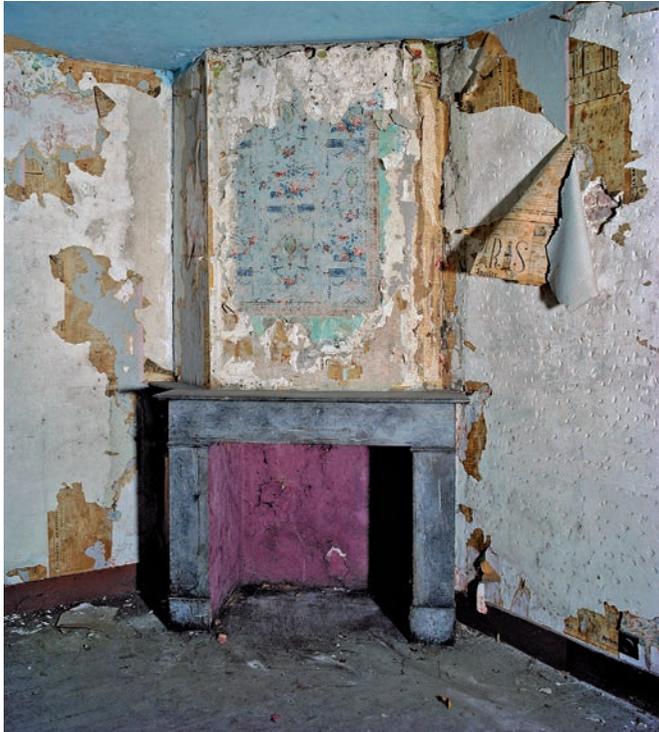
**Fig. 20a**

Cheminée du salon central (75/1/3) du premier étage du n°75. Sur la hotte, la deuxième intervention consiste en un panneau de papier peint en arabesque (identique au premier papier peint en arabesque, posé en couverture complète) appliqué sur un fond vert uni et bordé d'un large galon. Ce panneau n'est plus centré, ce qui indique une transformation ultérieure de la hotte, recoupée à droite. (© KIK-IRPA, Bruxelles).

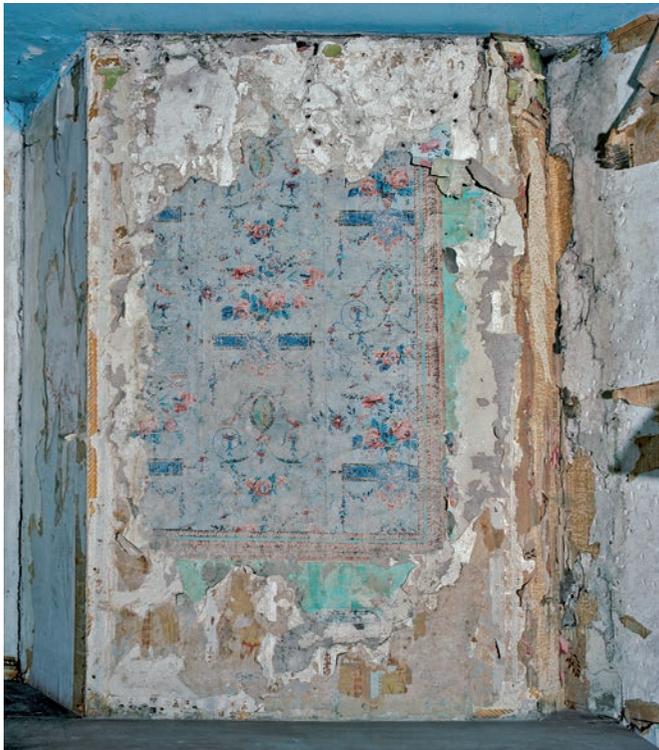
**Fig. 20b**

Vue rapprochée de la hotte de la cheminée du salon central (75/1/3) du premier étage du n°75. À gauche, le galon torsadé imprimé en trois couleurs est la première intervention appliquée après modification de la volumétrie de la hotte. Les modifications sont aussi décelables au niveau du plafond et dans l'enduit de la paroi jouxtant la cheminée à droite (voir fig.20a). (© KIK-IRPA, Bruxelles).

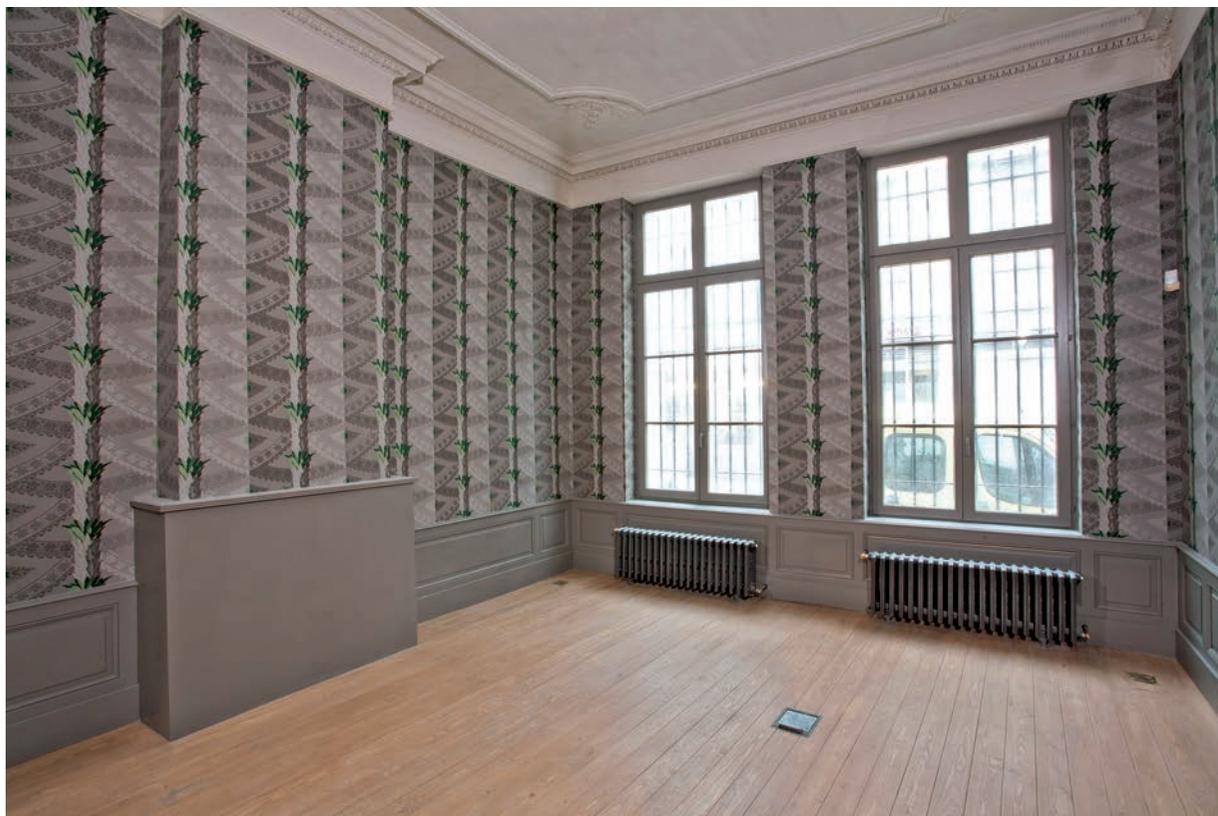
**Fig. 21**

Vue d'ensemble après
restauration du salon à rue
(75/0/2) au rez-de-chaussée du
n°75. (© KIK-IRPA, Bruxelles).

Le salon à rue du n°75, fortement remanié au cours du temps, avait perdu la plupart de ses éléments de décor d'origine à l'exception du plafond. Dans le cadre d'une «reconstruction»²¹ de l'état du XIX^e siècle, il était nécessaire de les rétablir. Le pavement de type *granito* devait être remplacé par un plancher construit sur le modèle de celui de la salle à manger de manière à rétablir une continuité entre les deux pièces. La porte desservant le hall d'entrée devait être remplacée; mais aucune porte à double battant n'étant conservée

Si les données nécessaires à la reconstitution de la phase Dewez du rez-de-chaussée du n°73 étaient suffisantes, cela n'était en revanche pas le cas pour les salons du rez-de-chaussée du n°75. Concernant les finitions murales, le choix du papier peint s'est porté sur la troisième intervention, à savoir deux papiers peints à dominante grise des années 1800-1810. Bien que de style différent, ces papiers peints présentent des similitudes (tonalité, datation, rythme vertical, ordre dans la stratigraphie) qui ont motivé ce choix²². Le choix des finitions peintes des boiseries – anciennes ou reconstruites – s'est fait en relation avec les stratigraphies établies sur les huisseries et mur d'appui et en harmonie avec les tonalités dominantes des papiers peints. Ces salons ainsi reconstruits évoquent une ambiance du XIX^e siècle dont le visiteur du musée est invité à s'imprégner, mais elle n'en reste pas moins une interprétation conçue et réalisée au XXI^e siècle pour s'adapter au projet de réaffectation voulu par le maître d'ouvrage²³ (fig. 21 et 22).

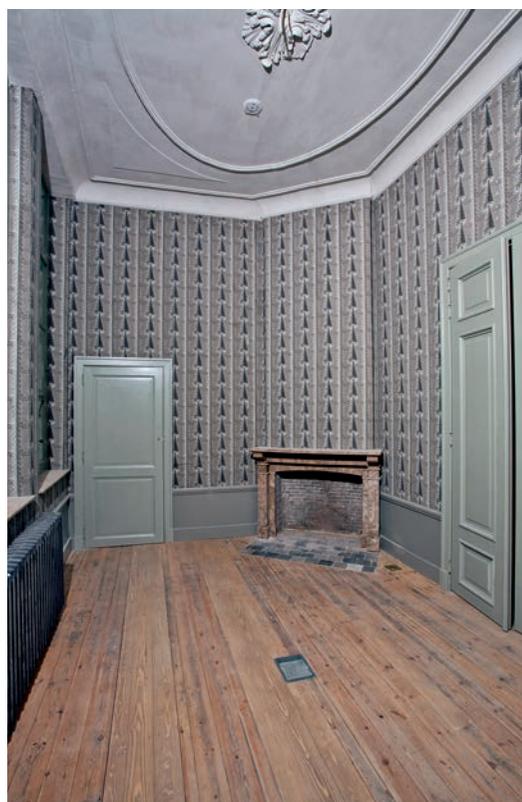
**Fig. 22**

Vue d'ensemble après
restauration de la salle à
manger (75/0/4) au rez-de-
chaussée du n°75. (© KIK-IRPA,
Bruxelles).

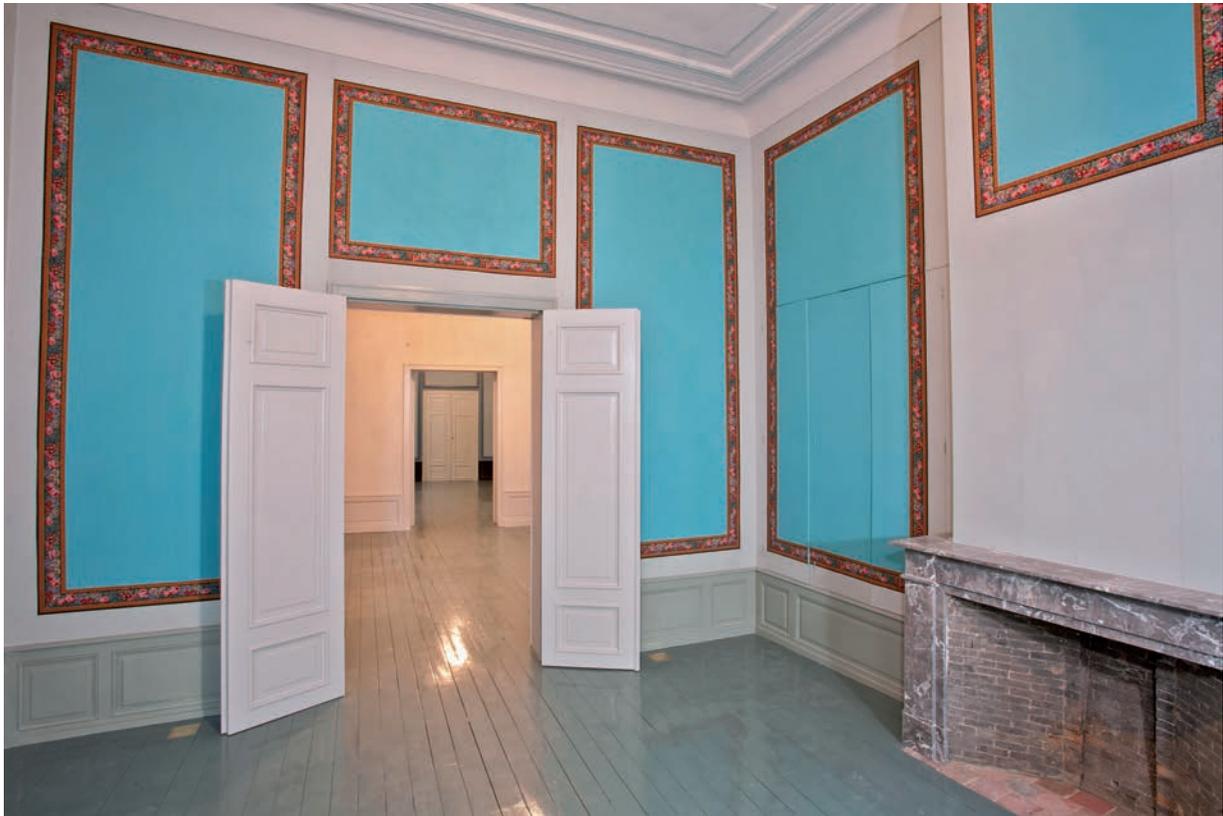
Fig. 23

Vue d'ensemble après restauration du salon à rue (73/0/3) au rez-de-chaussée du n°73. © KIK-IRPA, Bruxelles).

Dans le salon à rue, le placard dérobé d'une part et le décor à panneaux avec sa bordure fleurie de la manufacture Réveillon ont été entièrement reconstitués, tandis que dans l'antichambre, la sobre finition consistant en des
