Dossier **DE GEMEENTEHUIZEN**

HET STADHUIS VAN SINT-GILLIS EEN MASTERPLAN VOOR EEN TOEKOMSTIG BEHEER?

BARBARA VAN DER WEE
ARCHITECT GESPECIALISEERD IN
DE RESTAURATIE EN HERBESTEMMING VAN
GEBOUWEN (19DE EN 20STE EEUW)

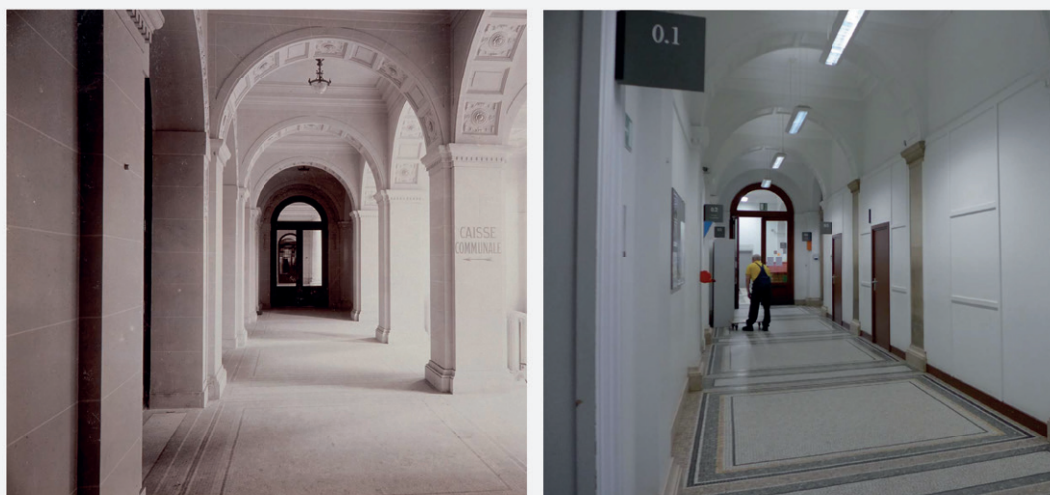
Afb. 4

Bouwhistorische studie : vergelijking analyse van de historische situatie en de bestaande toestand

Galerij van de Gemeentekas op het gelijkvloers: vergelijkende analyse van de originele situatie. Foto [copyright Archieven Gemeentelijke Administratie Sint-Gillis] en van de huidige situatie van de kantoren van de Juridische Dienst in de voormalige galerij van de Gemeentekas. Foto [copyright BVdW Architects]

situëren zich in het centrale hoofgebouw, waar de open galerijen werden dichtgemaakt voor de inrichting van kantoren (afb. 4 en 5), en in het rechte paviljoen op het gelijkvloers, waar een deel van de voormalige politiehuis werd ingenomen door de kantoren van de schepen voor sociale zaken en sport.

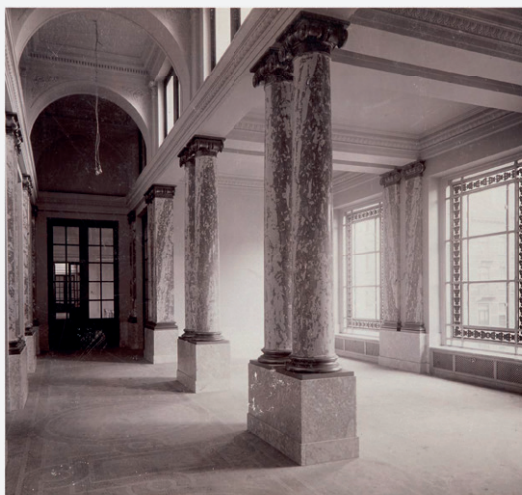
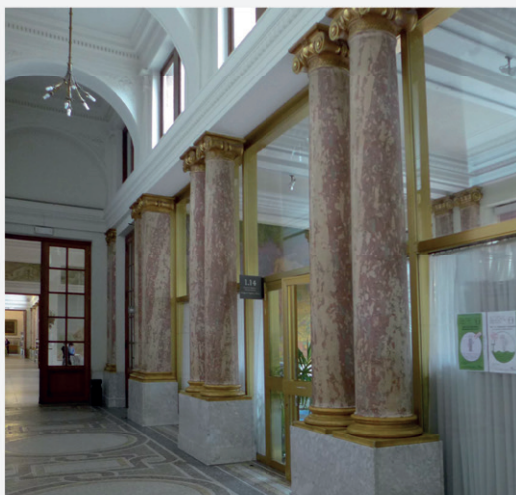
Afb. 5

Bouwhistorische studie: vergelijkende analyse van de historische situatie en de bestaande toestand.

Galerij van de Trouwzaal op de eerste verdieping: vergelijkende analyse van de originele situatie. Foto (copyright Archieven Gemeentelijke Administratie Sint-Gillis) en van de huidige situatie met de kantoren van de Schepenen van Nederlandstalige Aangelegenheden. Foto (2014, copyright BVdW Architects)
