ERFGOED BRUSSEL

December 2017 | Nr025

DE WEDERGEBOORTE VAN EEN BAROKGEVEL

DE ONTDEKKING EN RESTAURATIE VAN SPOORMAKERSSTRAAT NR. 53

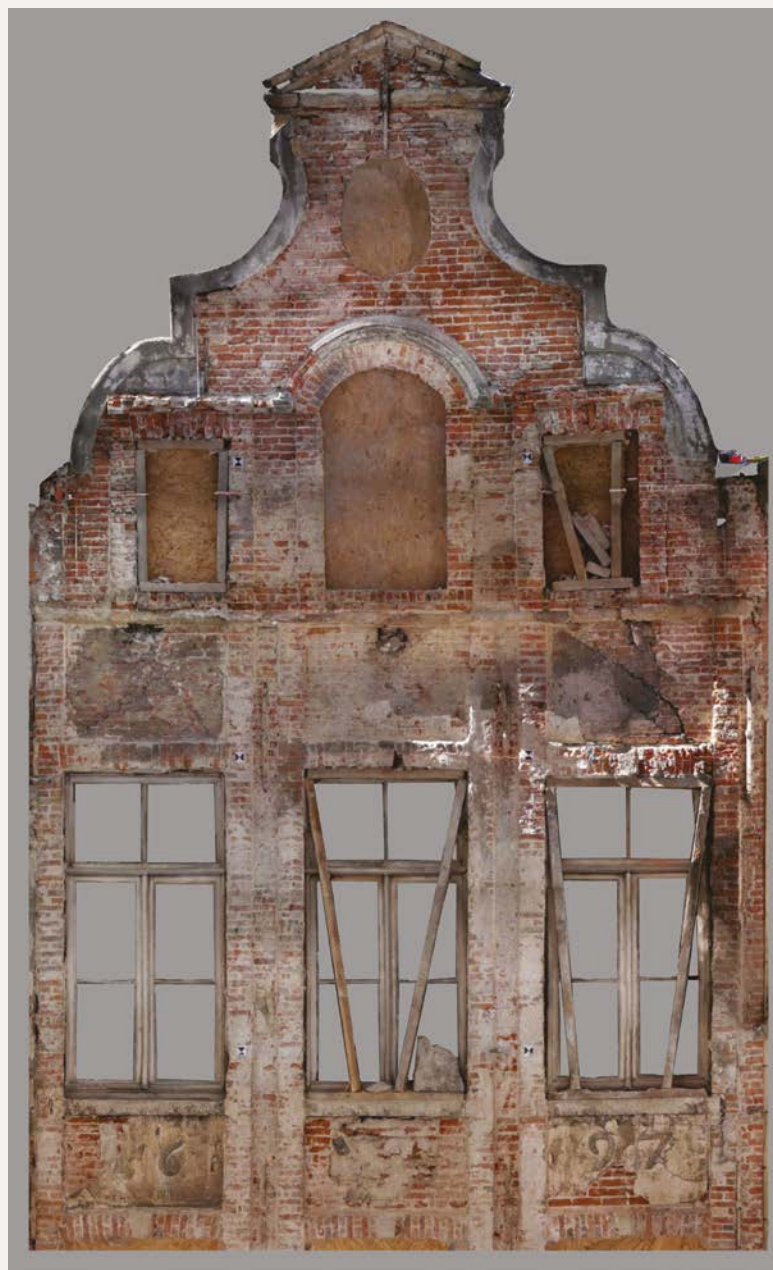
Orthofoto van de ontpleisterde gevel
(© GOB).

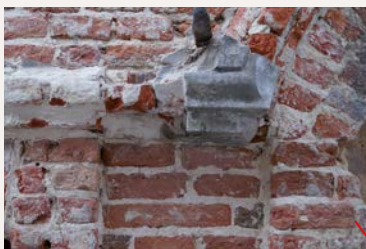
Rijen uitspringende bakstenen die de aanzet vormen van de lijst van de geveltop (S. Modrie © GOB-ULB).

Er is geen overeenkomst tussen de geïmiteerde materialen en degene die daadwerkelijk voor het metselwerk werden gebruikt. De inspringende delen van de muur waren van echte, maar veel grovere bakstenen gemaakt. Een deel van de moulures werd in steen uitgevoerd, terwijl de rest met kalkpleister werd gemodelleerd op overkragende rijen bakstenen die de aanzet van het profiel vormden. Voor de uitspringende gevellijsten werd overwegend baksteen gebruikt.

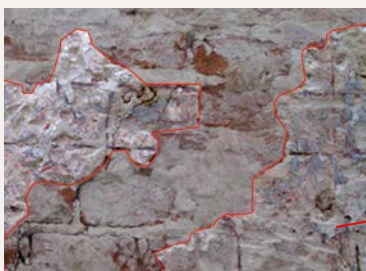
Overblijfsel van het oorspronkelijke pleisterwerk met imitatiebaksteen (S. Modrie © GOB-ULB).

daterend van de wederopbouw van Brussel leverden al analoge ontdekkingen op, maar in dit geval gaf het bijzonder grote aantal restanten ons voor het eerst een inzicht in de afwerking van de hele gevel. De blootgelegde bepleistering is slechts enkele millimeters dik en bootst verschillende materialen na voor de terugwijkende en uitspringende geveldelen. Voor de inspringende delen imiteerde de afwerkingslaag regelmatige bakstenen door uiterst fijne imitatievoegen te trekken in de bepleistering. De aldus getekende bakstenen werden in het rood geschilderd, de imitatievoegen in gebroken wit. De archeologen konden de afmetingen van de imitatiebakstenen nauwkeurig bepalen: 28 x 14 x 7 centimeter. De bepleistering van de uitspringende delen, meer bepaald van moulures en gevellijsten, was in imitatie-witsteen beschilderd.

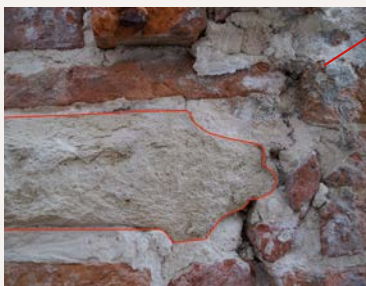
De lijst aan de voet van de geveltop was afgesleten maar het profiel aan het einde was leesbaar gebleven (S. Modrie © GOB-ULB).

Op nr. 53 van de Spooormakersstraat kon voor het eerst de afwerking van een Brusselse gevel uit de 17de eeuw gereconstrueerd worden op basis van nauwgezette documentatie. Alle randvoorwaarden waren aanwezig: volledige archeologische gegevens, de nog leesbare profielen van de kordonlijsten, de beschikbaarheid van uiterst bedreven ambachtslieden, zonder de onmisbare steun van de opdrachtgever en de architect te vergeten.

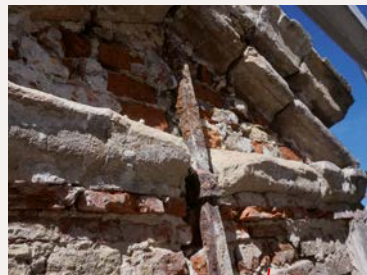
Detail van het fronton (S. Modrie © GOB-ULB).

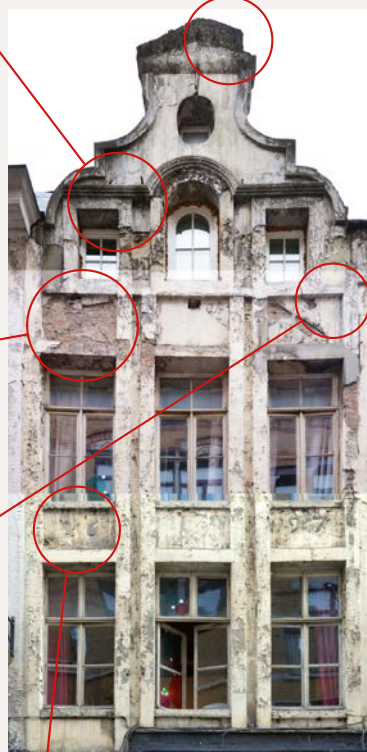
De verdiepingen op nr. 53 Spoomakersstraat, voor de restauratie (© O. Berckmans)

Toen de restauratiewerken in juli 2016 van start gingen, bleek het bestaande pleisterwerk zwaar beschadigd; het kwam los en kon niet worden hersteld. De aandacht van de restaurateurs werd ook getrokken door vroegere waterschade die hier en daar een bezetting met imitatiebaksteen aan het licht had gebracht onder de dikke pleisterlaag. Onder toezicht van de archeologen van de Directie Monumenten en Landschappen bikte de restauratiefirma de pleisterlaag heel zorgvuldig af, zonder de onderliggende afwerkingslaag aan te tasten, om verder archeologisch onderzoek mogelijk te maken.

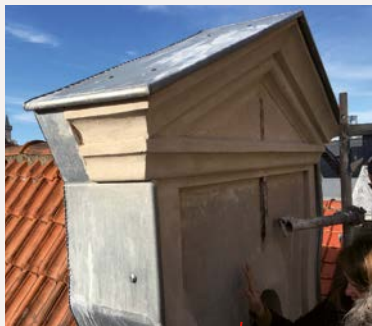
Het in kalkmortel gerestaureerde fronton
© iD.Cité.Architects).

De gevel werd bekleed met een nieuwe, licht hydraulische kalkpleister. De moulures werden met behulp van een mal eveneens in kalkmortel getrokken op de bestaande stenen lijsten of uitspringende baksteenrijen. In tegenstelling tot het oorspronkelijke pleisterwerk, dat bijzonder dun was, werd de gerestaureerde bepleistering op sommige plaatsen heel dik gemaakt om de erosie van de lijsten, moulures en delen van het baksteenparement te compenseren.

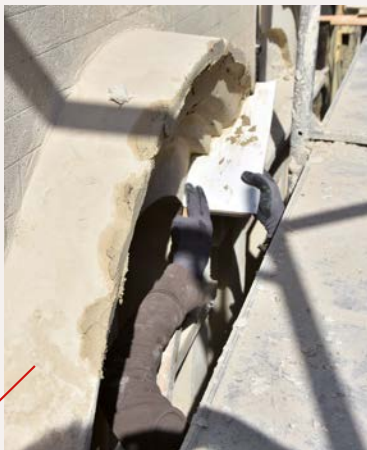
Uitvoering van de lijsten in kalkmortel, met behulp van een mal, rechtstreeks op de bewaarde stenen of bakstenen elementen van het oorspronkelijke lijstwerk (Ph. Sosnowska © G0B-ULB).

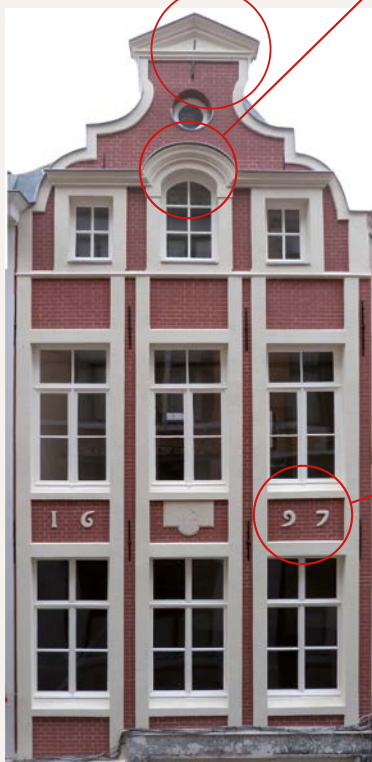
De verdiepingen op nr. 53
Spoormakersstraat, na de restauratie
© iD.Cité.Architects)

Op de verdiepingen werd het uitzicht van de gevel uit 1697 hersteld. De ramen van de begane grond, hoewel van recentere datum, bleven behouden. Het had geen zin ze te vervangen, niet alleen omdat ze op zich interessante erfgoedelementen vormen, maar ook omdat we hun oorspronkelijke uitzicht niet kennen. De terugkeer naar de 17de-eeuwse gevel is dus niet volledig, maar zoals het Handvest van Venetië stelt, is stilistische eenheid niet het doel van een restauratie. Waardevolle interventies uit de verschillende periodes dienen te worden bewaard.

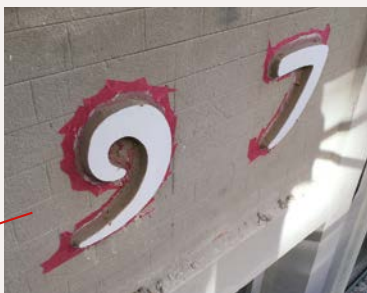
Uitvoering in bas-reliëf van de cijfers van het jaartal, met een mal uitgezet in de bepleistering na verharding (© iD.Cité.Architects).

ramen van de tweede verdieping, een transcriptie was van het oorspronkelijke jaartal. Dat werd immers op dezelfde plaats teruggevonden onder die bepleistering, meer bepaald op vier in het metselwerk ingewerkte stenen, met op elk ervan een cijfer in bas-reliëf. Deze stenen cijfers waren verweerd, maar hun tracé, in een typografie die typisch was voor deze periode, was nog perfect leesbaar. Zo kon het oorspronkelijke jaartal worden opgemeten en als bas-reliëf gereproduceerd in kalk, met een beschildering in imitatiesteen.

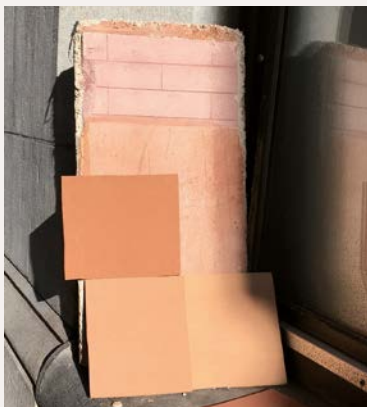
Paneel met monsters van de bepleistering met imitatievoegen en beschildering (© iD.Cité.Architects).

Na uitharding werden in het pleisterwerk nieuwe schijnvoegen getrokken. Het schilderwerk – een imitatie van steen, baksteen en voegen – werd na het drogen van de kalk aangebracht. Op de uitspringende gevellijsten, de bepleisterde moulures en de geveltop werden zinken kappen geplaatst die van de straat af nauwelijks te zien zijn en uitsluitend tot doel hebben de meest kwetsbare delen van de gevel te beschermen. Ze refereren niet aan een historische toestand.
