Plan de gestion patrimoniale
des maisons classées des cités-jardins

LE LOGIS - FLOREAL

à Watermael-Boitsfort
édition: 1 septembre 2014

T03 - RAPPORTS
DE RECHERCHES

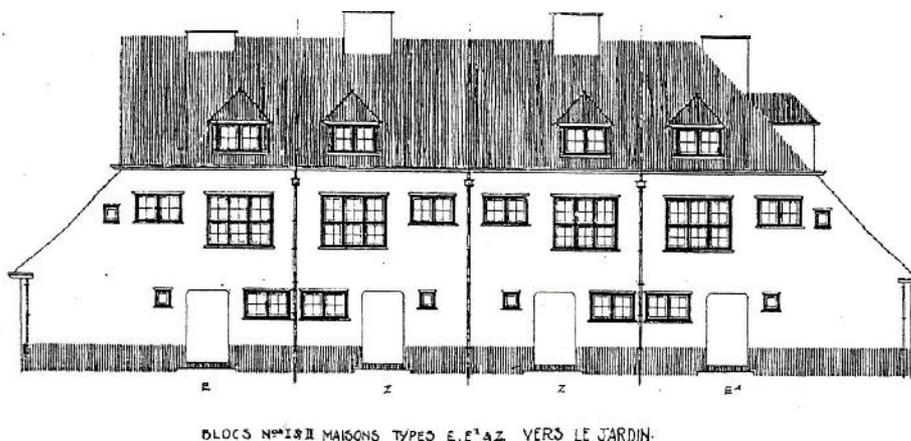
Plan Floréal n° 10 : Vue sur la façade arrière de maisons de type E et Z, J.J. Eggericx, (1922). Ce plan montre l'absence de casse-gouttes au-dessus des porches.

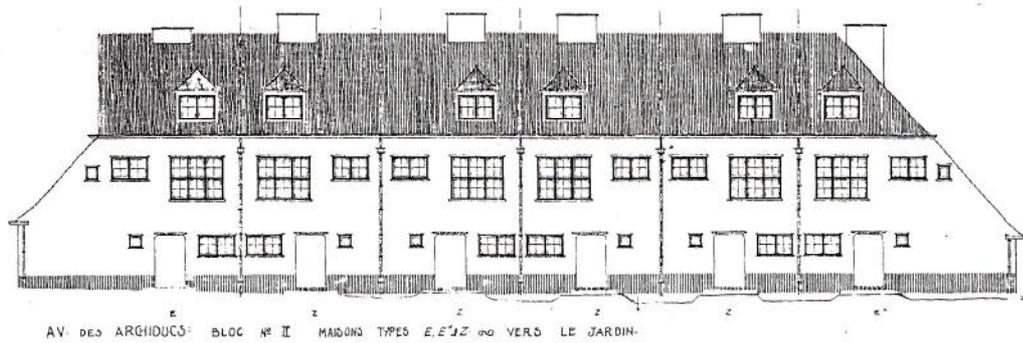
Plan Floréal n° 13 : Même vue sur la façade arrière de maisons de type E et Z, J.J. Eggericx, (1922). Ici, les casse-gouttes au-dessus des porches ont bien été dessinés.

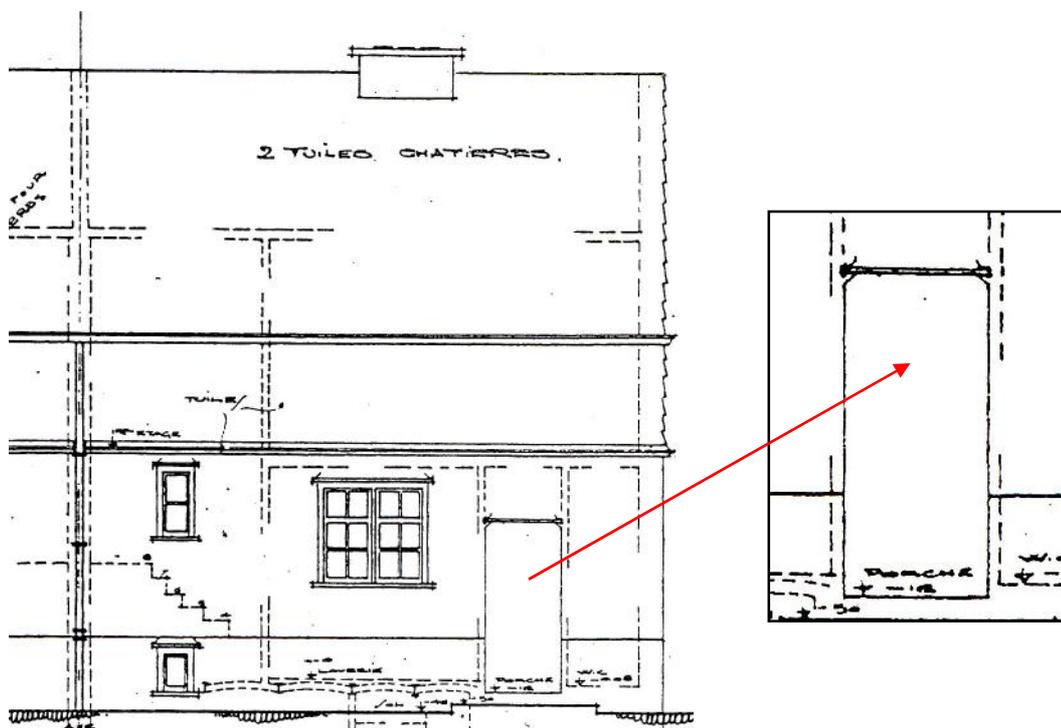
Plan Floréal n° 30 : Vue sur la façade arrière d'une maison de type R, J.J. Eggericx, (1922).

Plan d'origine dessiné par Eggericx des maisons de type R. On voit sur le plan que le porche possède des angles biseautés qui satisfont à l'aspect du type de base 1 des porches. D'autres maisons de type R de la rue des Renoncules mettent cela en évidence (voir les photos ci-dessous).

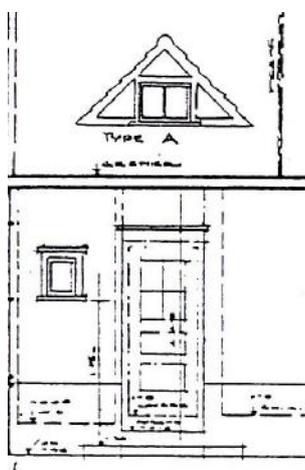
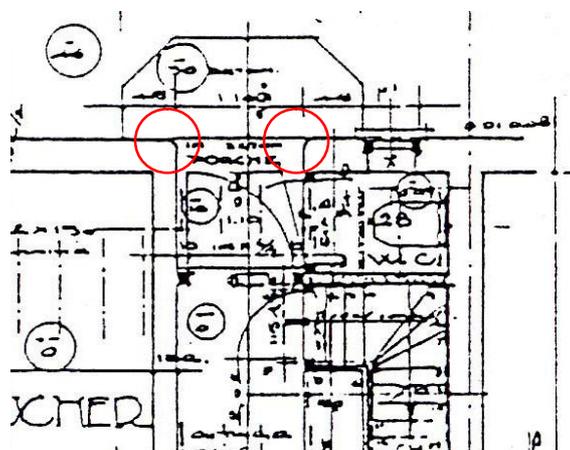
Plans Le Logis n° 66 et 67 : Détail de la façade arrière et du plan de la maison de type O avec indication des angles arrondis, J.J. Eggericx, (1922).

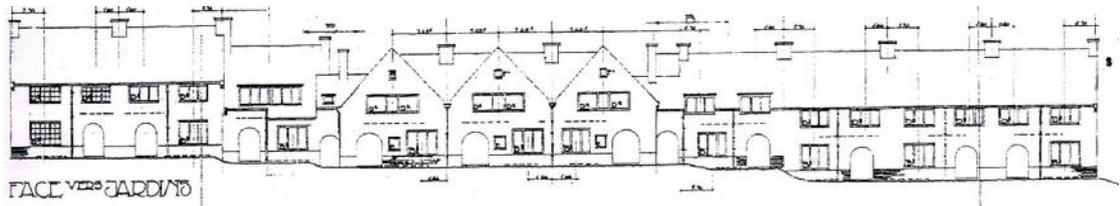
Plan Floréal n° 5 : Vue sur les façades arrière du « groupe XXX », F. Moenaert (1922).

Lorsqu'on compare les ouvertures en forme de demi cercle avec celles surbaissées, il s'avère que ces dernières ne sont pas d'origine. Les arcs ont été modifiés dans le passé, une partie de leur base ayant été supprimée. Le but de cette transformation était de fermer le sas avec des menuiseries et donc de permettre d'installer de simples portes rectangulaires. Dans certains cas, l'arc n'a pas été modifié. La transformation est bien visible au niveau des briques des maisons de la rue des Gentianes et de la rue des Tubéreuses. Sur les façades enduites, les traces sont parfois moins visibles en fonction de la précaution avec laquelle l'ouverture a été modifiée.

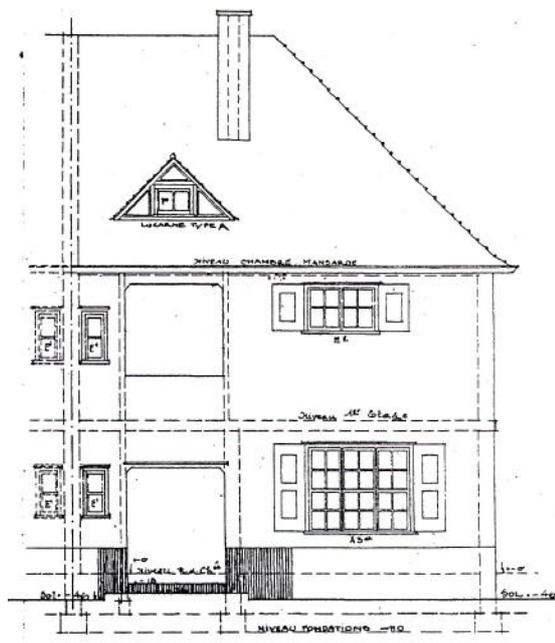
Plan Floréal n° 36 : Vue sur la façade arrière d'une maison de type B, J.J. Eggericx, (1922).

L'architecte Eggericx a dessiné ces ouvertures d'une manière différente de ce que l'on peut voir aujourd'hui sur place. Les ouvertures ont été dessinées comme étant celle du porche de type 1, à savoir avec des angles supérieurs biseautés (voir plan ci-dessous). Ce type n'a pas été retrouvé sur place, alors qu'on y retrouve le quatrième type qui, comme nous l'avons déjà mentionné, possède une ouverture rectangulaire avec des ébrasements et les parties supérieures biseautés. On ne sait pas exactement pourquoi ces porches n'ont pas été réalisés conformément au plan.

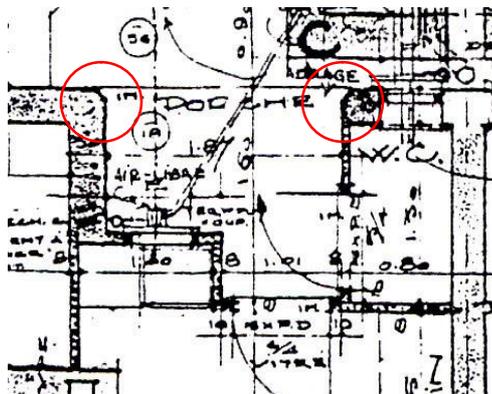
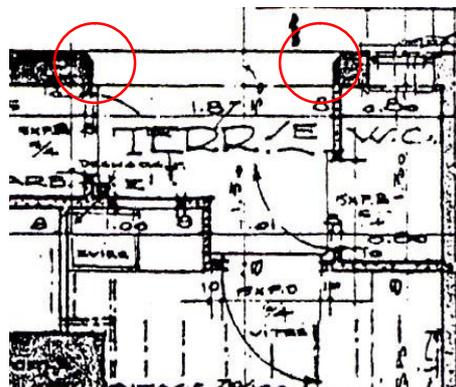
Plan Floréal n° 35 : Détail de la coupe du rez-de-chaussée et de l'étage des maisons de type B, J.J. Eggericx, (1922).

Le détail du dessus des ouvertures est différent pour les porches et les terrasses. La différence réside dans la présence ou non d'un casse-goutte. Il était nécessaire de prévoir un casse-goutte pour éviter l'infiltration et/ou le ruissellement de l'eau de pluie dans les porches. Étant donné que les terrasses sont déjà protégées contre la pluie par la corniche, aucun casse-goutte n'a été prévu à ce niveau-là.

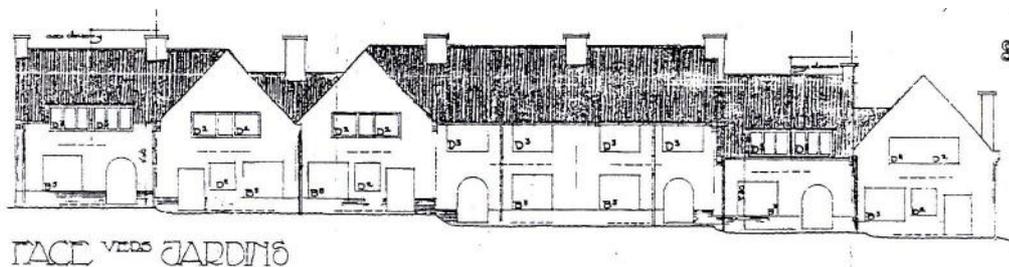
Plan Floréal n° 8 : Vue sur les façades arrière du « groupe XXIX », F. Moenaert (1922).

Les ouvertures de porches rectangulaires avec casse-goutte sont présentes tant dans la cité du Logis que dans la cité Floréal et ont été conçues par les architectes J.-J. Eggericx et R. Moenaert. Un exemple de ce groupe est constitué par les bâtiments conçus par Moenaert (Floréal) qui faisait alterner les porches cintrés avec les porches rectangulaires. Cette alternance est visible sur le plan ci-dessous. Les casse-gouttes n'avaient pas été dessinés sur les plans.

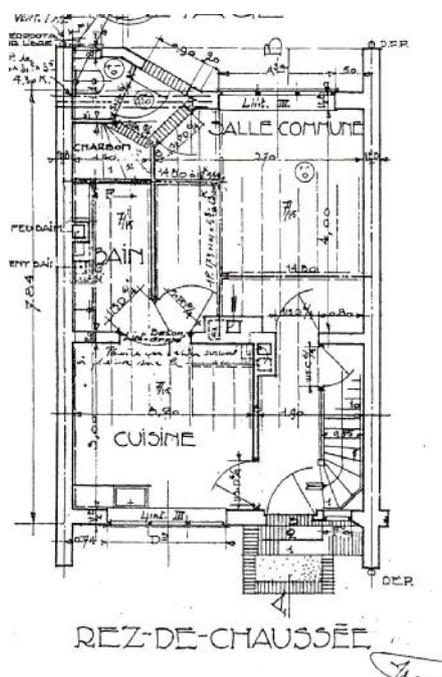
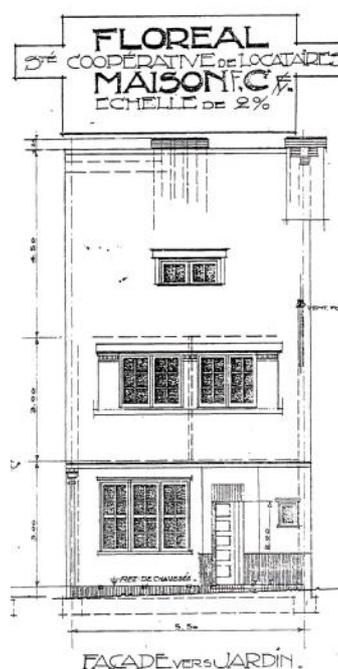
Plans Floréal : Plan et façade arrière d'une maison de type C, L. François (1922).

Tous les porches de ce type sont actuellement fermés avec des portes au niveau de leur ouverture rectangulaire.
