BRUXELLES PATRIMOINES

LA RESTAURATION D'UN DÉCOR D'EXCEPTION

Les façades de la Grand-Place

LE CHANTIER DE RESTAURATION 2004-2018

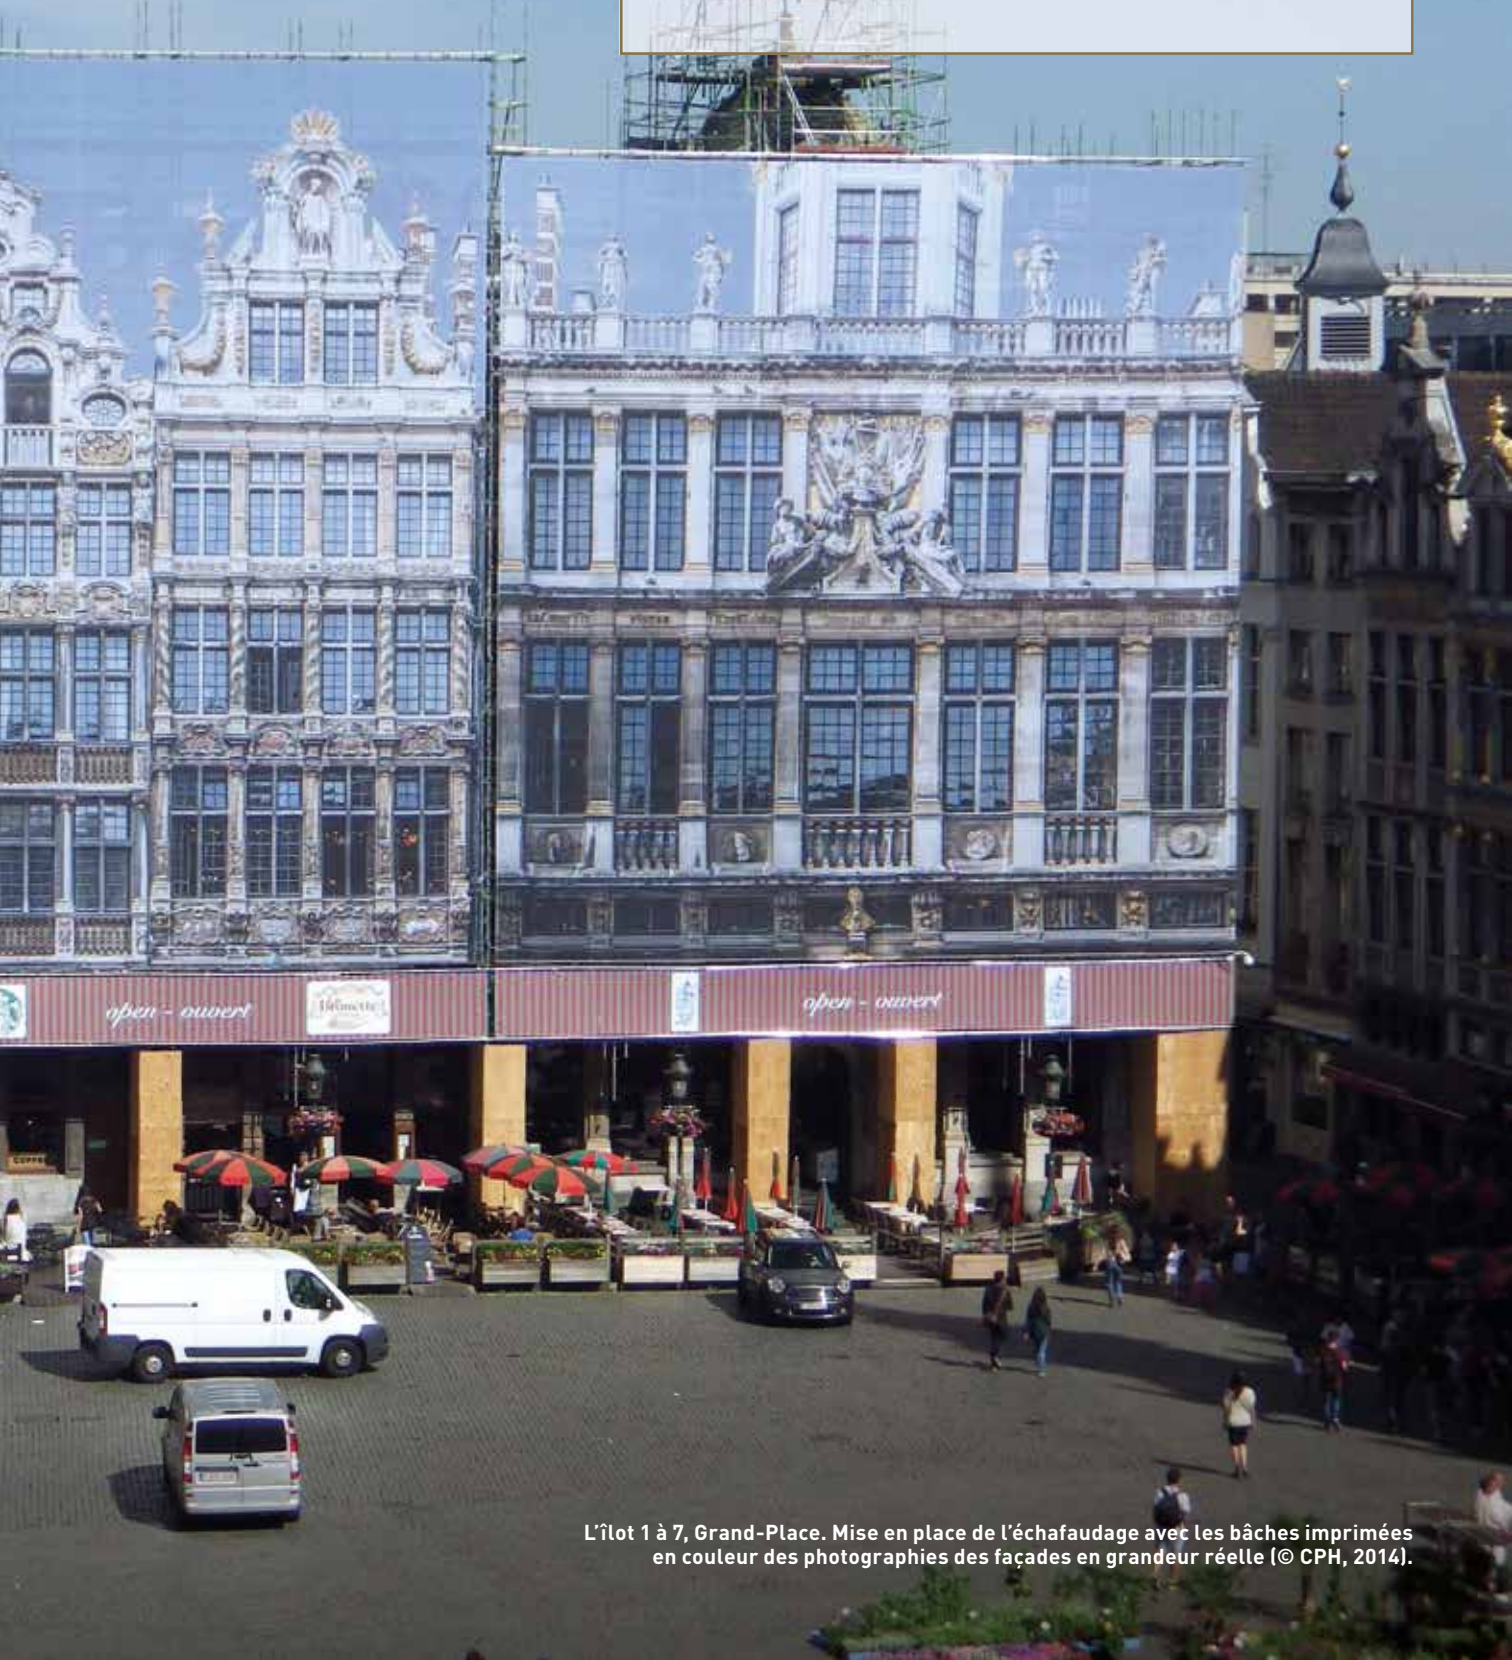
L'îlot 1 à 7, Grand-Place. Mise en place de l'échafaudage avec les bâches imprimées en couleur des photographies des façades en grandeur réelle (© CPH, 2014).

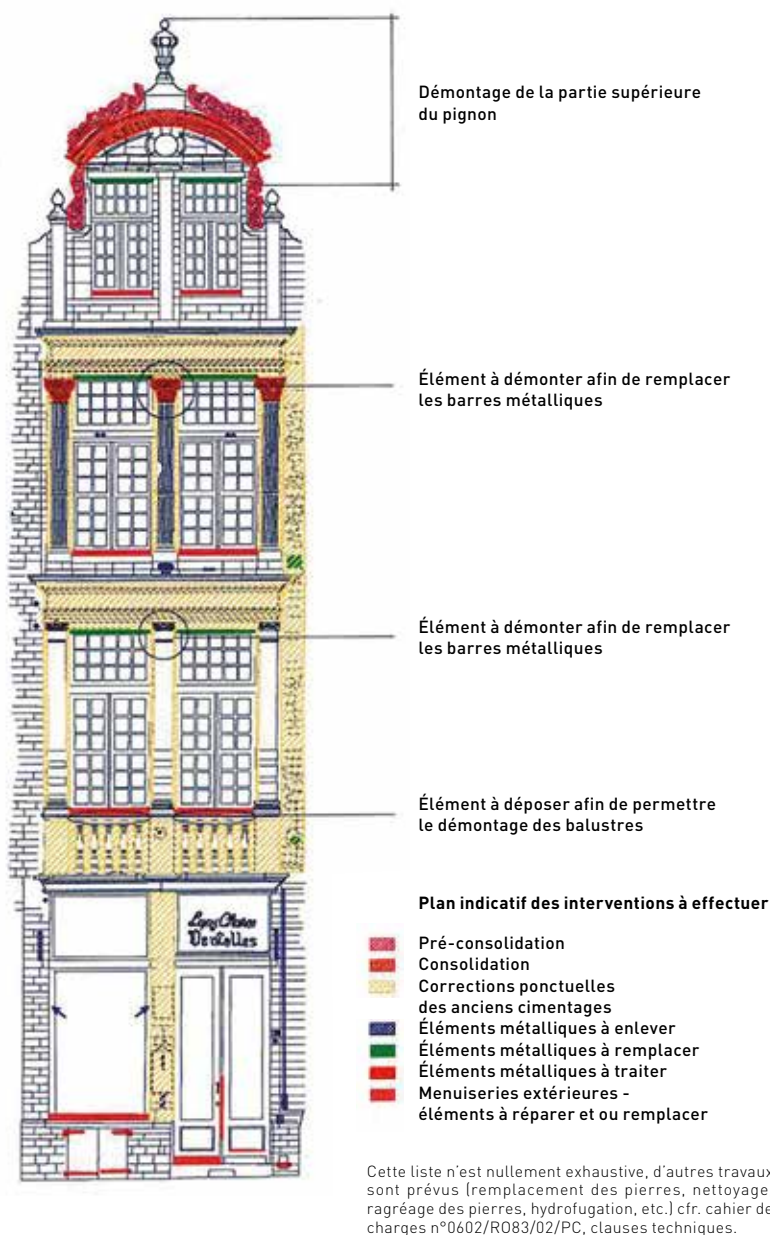
Dessin de la façade de L'Âne, principe des interventions à effectuer [© CPH, 2002].

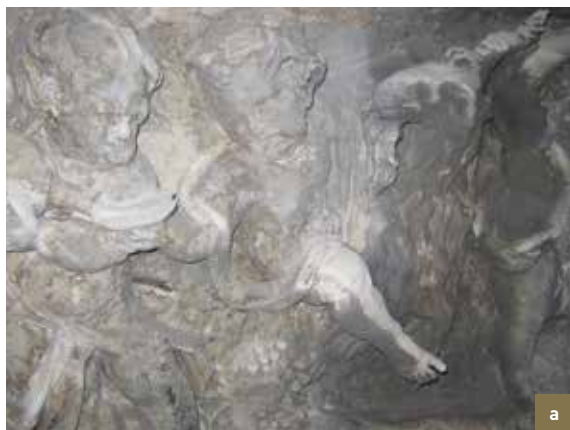
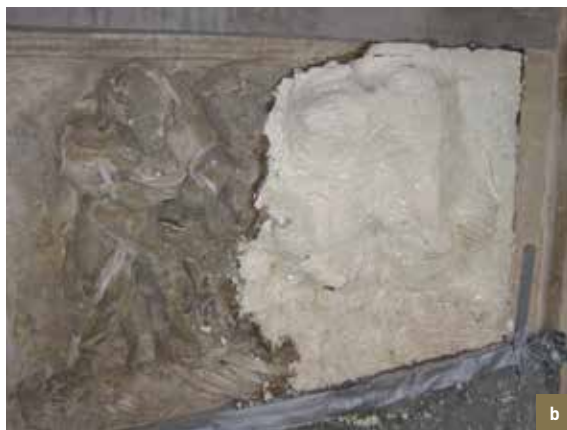
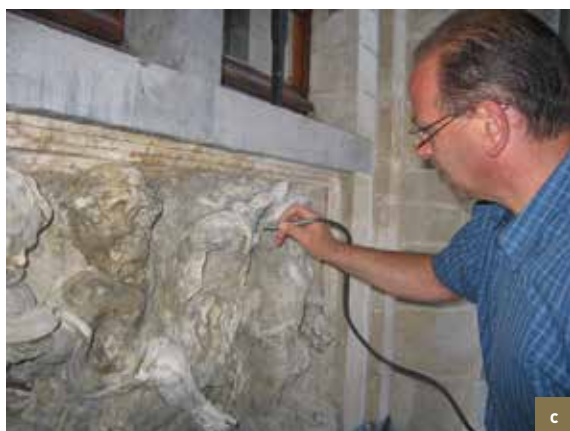
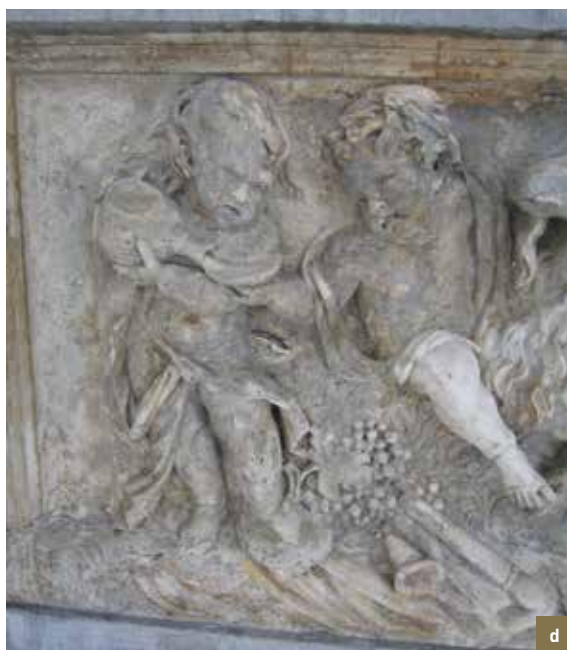
La Maison des Brasseurs. Détails d'un des panneaux d'allège du 2^e étage représentant la vendange (Pierre Van Dievoet, 1698). Probablement en pierre d'Avesnes. a) état encrassé des putti sculptés avant restauration, avec nettoyage partiel à gauche ; b) application de compresses composées d'une pâte de cellulose à base d'ammoniac, destinées à ramollir les croûtes noires ; c) peaufinage du nettoyage à l'aide de la micro sableuse ; d) état après nettoyage (© CPH, 2004).

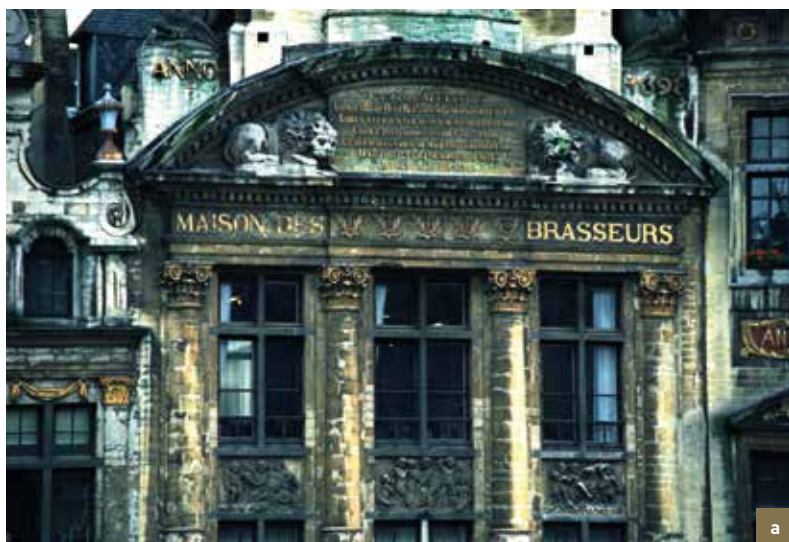
La Maison des Brasseurs. a) état avant restauration : attaques biologiques (mousses), salissures et croûtes noires (pollution atmosphérique), coulées d'oxydes métalliques, etc. (© CPH, 2000) ; b) état après restauration, page de droite (© Utopix, M. Ploton, 2018).

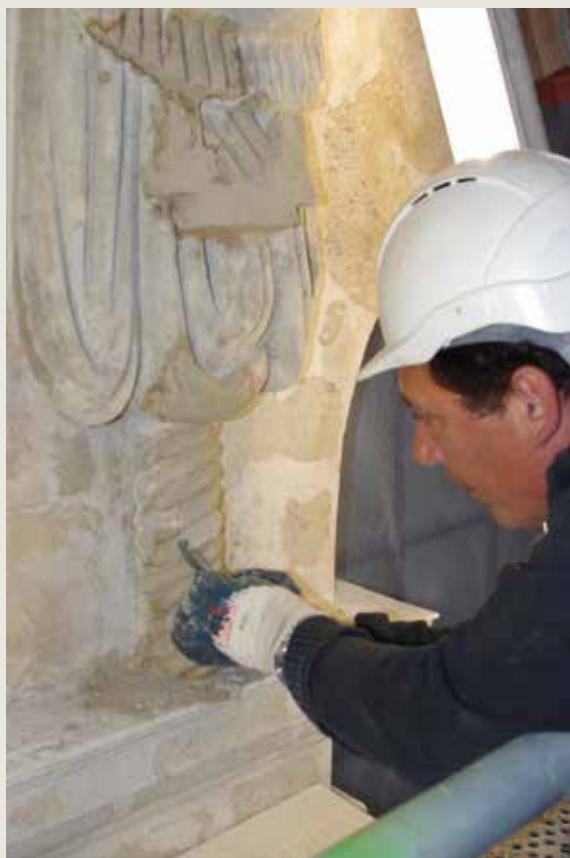
Le Pigeon. Restauration en cours au mortier de ragréage (élément torsadé du mascarón). Pierre indéterminée (© CPH, 2012).

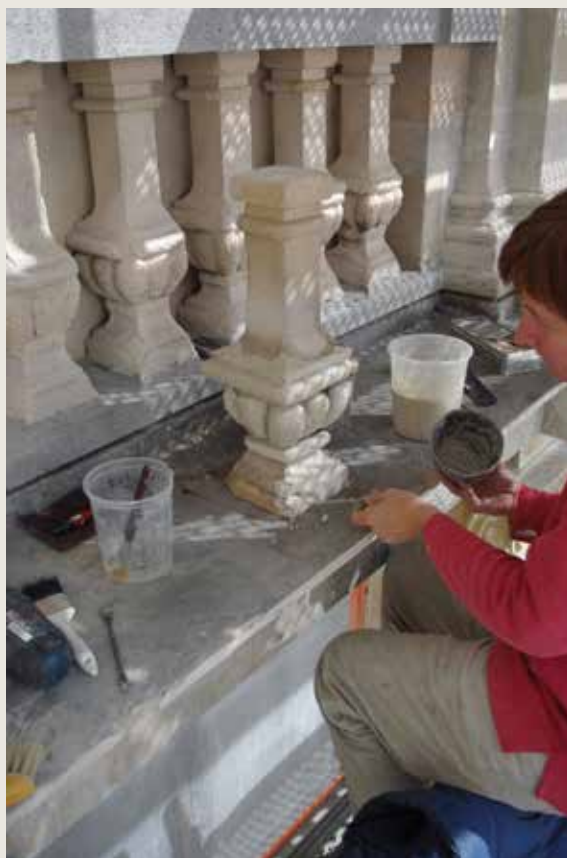
Le Pigeon. Détail d'un balustre en cours de restauration, réparation au mortier de ragréage. Pierre d'Euville du type marbrier (© CPH, 2012).

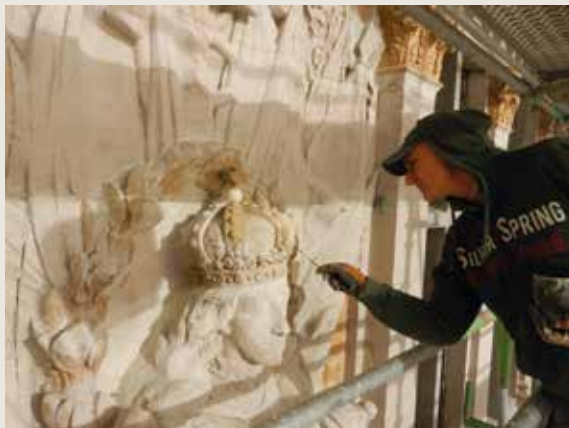
Le Roi d'Espagne. Détail du bas-relief représentant le *Trophée de Charles II*. Réparation de la couronne en cours. Mortier de ragréage et pierre d'Euville (© CPH, 2014).

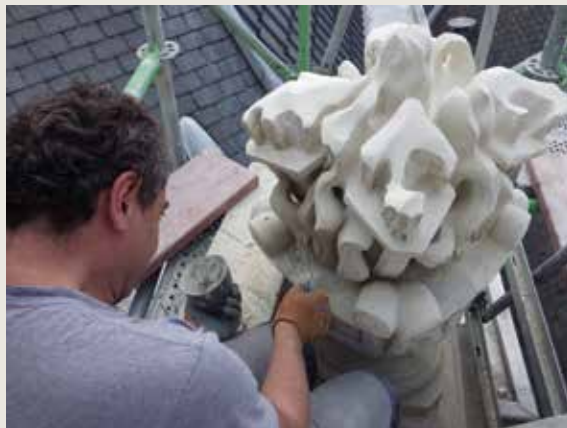
La Louve. Pot à feu du fronton en cours de réparation. Pierre de France (© CPH, 2014).

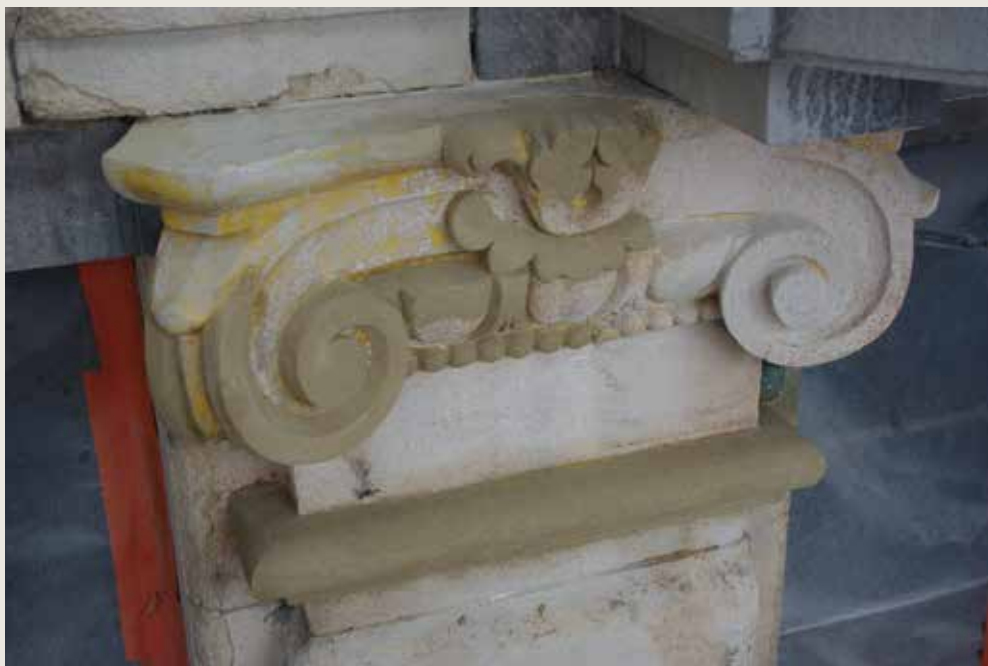
L'Ange. Chapiteau en cours de restauration. Pierre d'Euville (© CPH, 2012).

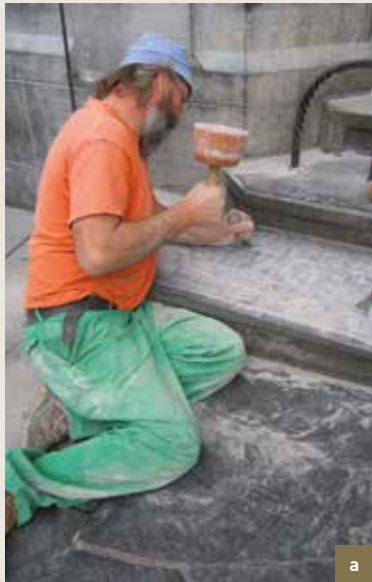
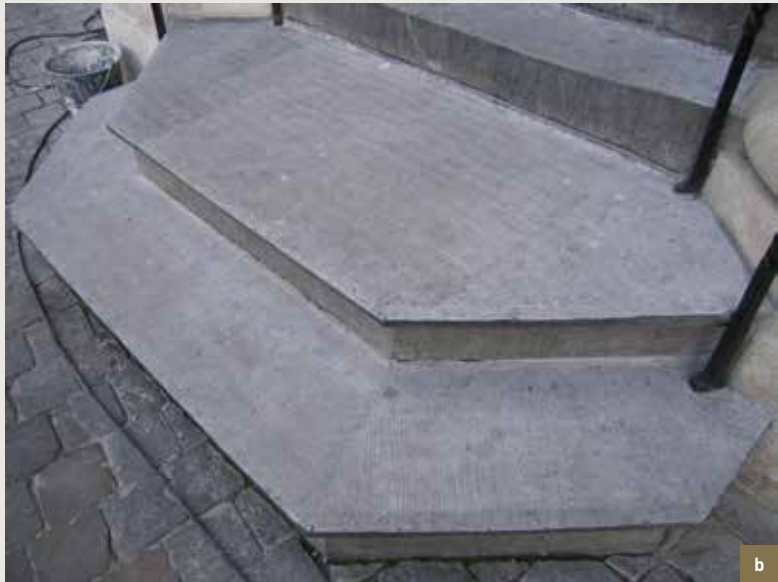
Le Cygne. a) ciselure en cours d'exécution sur les marches d'entrée, selon le modèle existant. Pierre bleue; b) travail terminé (© CPH, 2008).

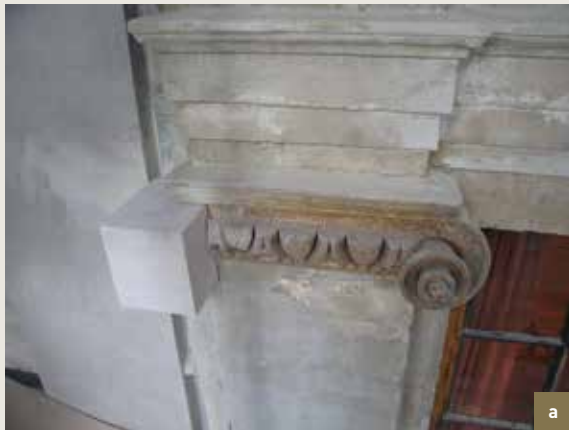
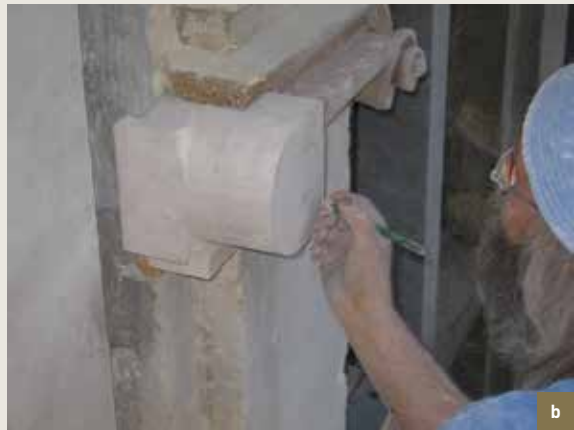
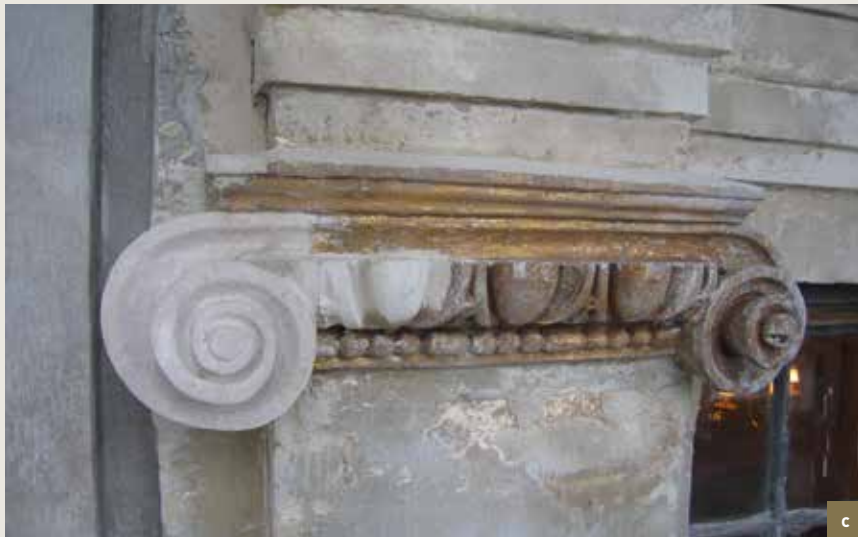
La Rose. Premier étage, volute d'un chapiteau en cours de restauration:
a) intégration d'un greffon en pierre de Massangis;
b) sculpture en cours d'exécution;
c) élément terminé (© CPH, 2008).

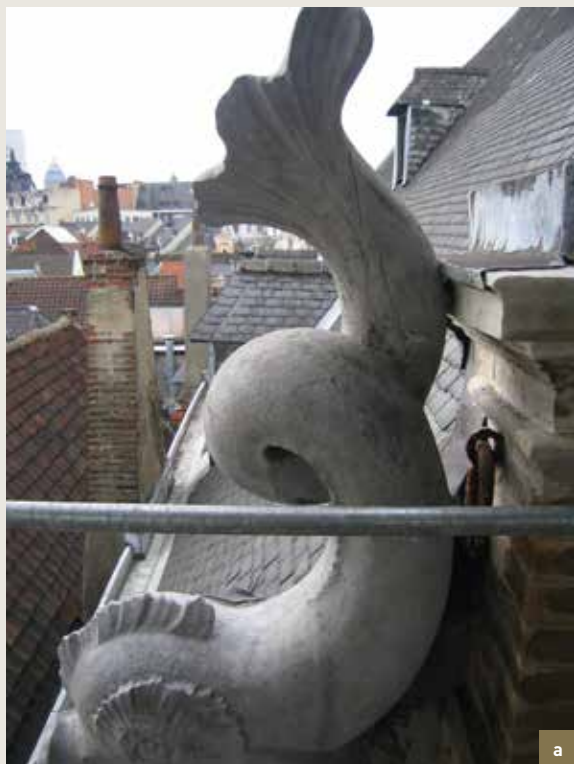
a

La Maison des Brasseurs. Détail des dauphins en pierre bleue du pignon en pierre bleue.
 a) à gauche, dauphin en pierre bleue servant de modèle à la partie manquante du dauphin de droite;
 b) à droite, dauphin avec nageoire caudale manquante;
 c) moulage de la nageoire caudale du dauphin de gauche et nouvel élément en pierre bleue, destiné à restituer la partie manquante du dauphin de droite. Moulage en résine de polyester armée de fibre de verre et nouvelle sculpture en pierre bleue;
 d) le nouvel élément en pierre bleue placé sur le dauphin de droite (© CPH, 2008).

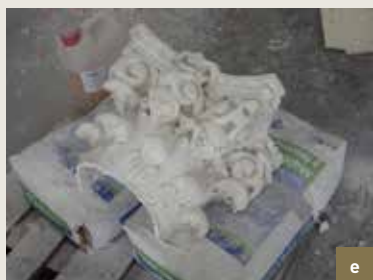
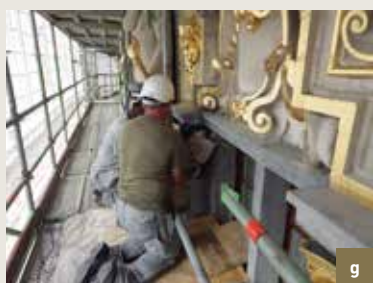
Le Sac. Étapes de restitution d'un chapiteau : a) état dégradé ; b) dépose de l'élément ; c) moulage d'un chapiteau en bon état ; d) moule en silicone et coque en polyester armé de fibres de verre ; e) positif en plâtre ; f) nouvelle sculpture en pierre de Savonnière ; g) intégration de l'élément en pierre [© CPH, 2014-2015].

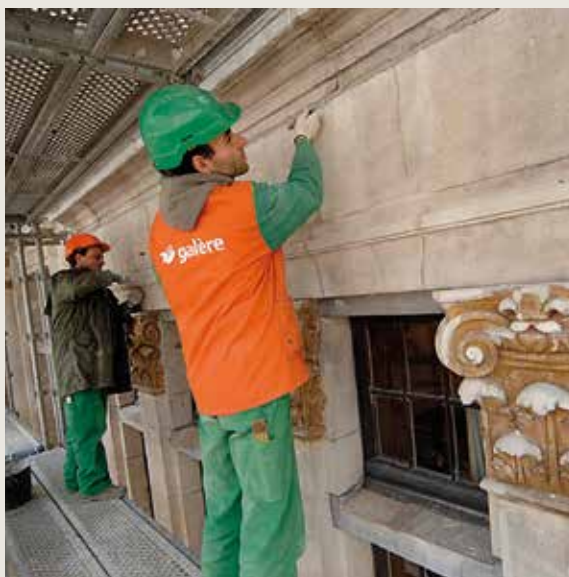
L'Étoile. Rejointoiement au mortier (© Daylight, 2008).

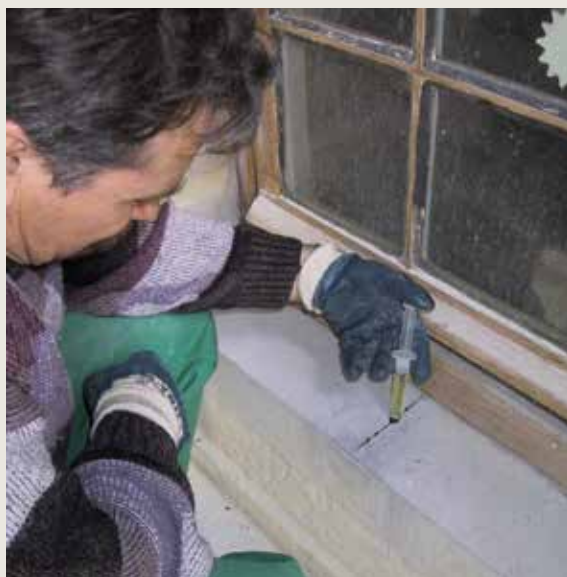
L'Âne. Seuil en pierre bleue. Injection du produit (époxy bi-composant) par les petits trous préparés à cet effet (© CPH, 2003-2004).

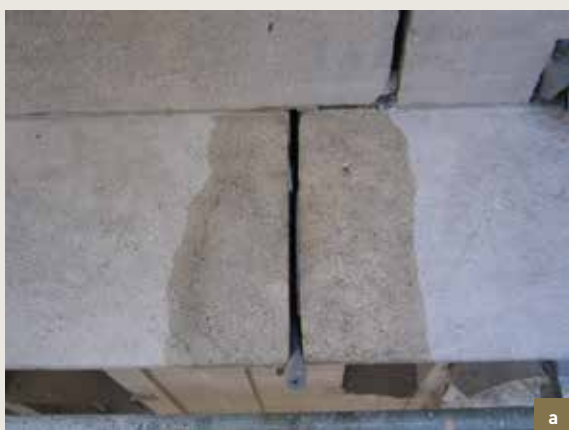
L'Étoile. a et b) injection d'un coulis de mortier (© CPH, 2008).

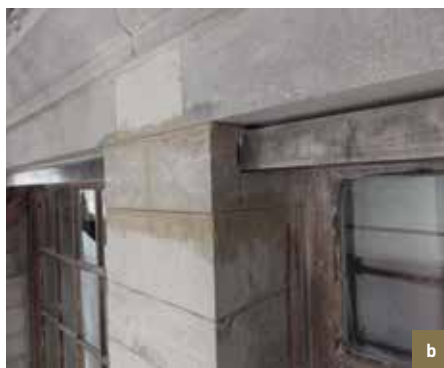
Sainte-Barbe.
a) détail de la pierre à remplacer, marquée d'une croix avec une craie rouge ;
b) nouveaux éléments en pierre de Gobertange et barres en acier inoxydable (© CPH, 2015).

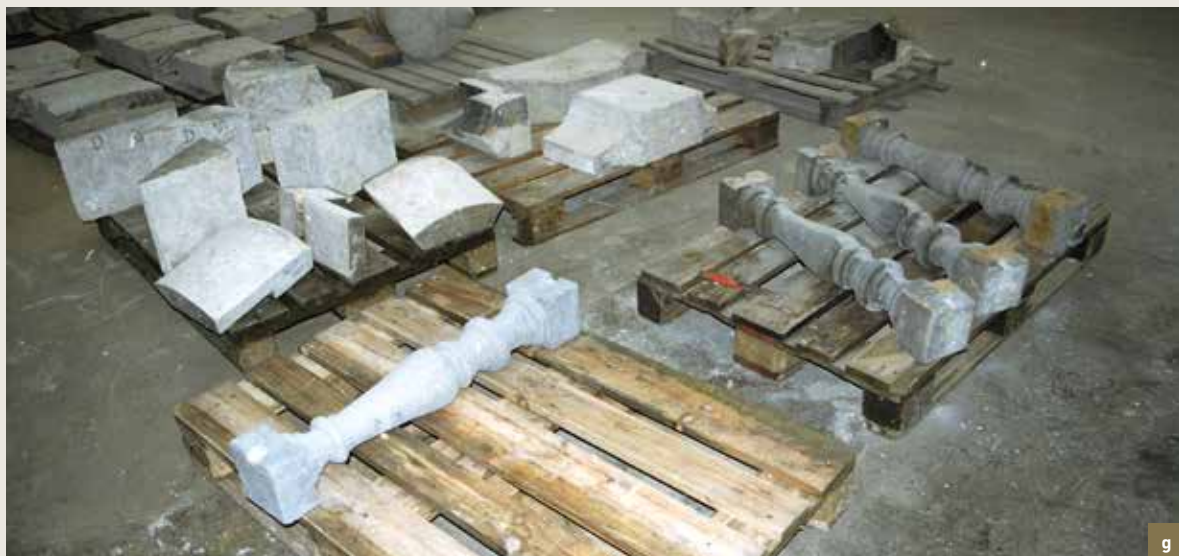
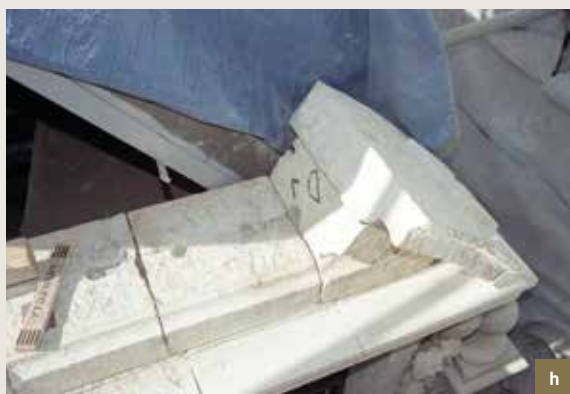
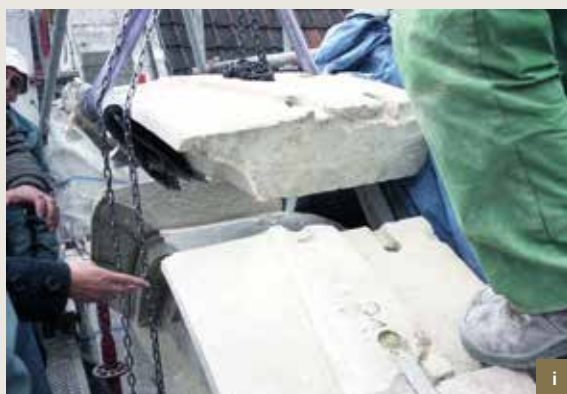
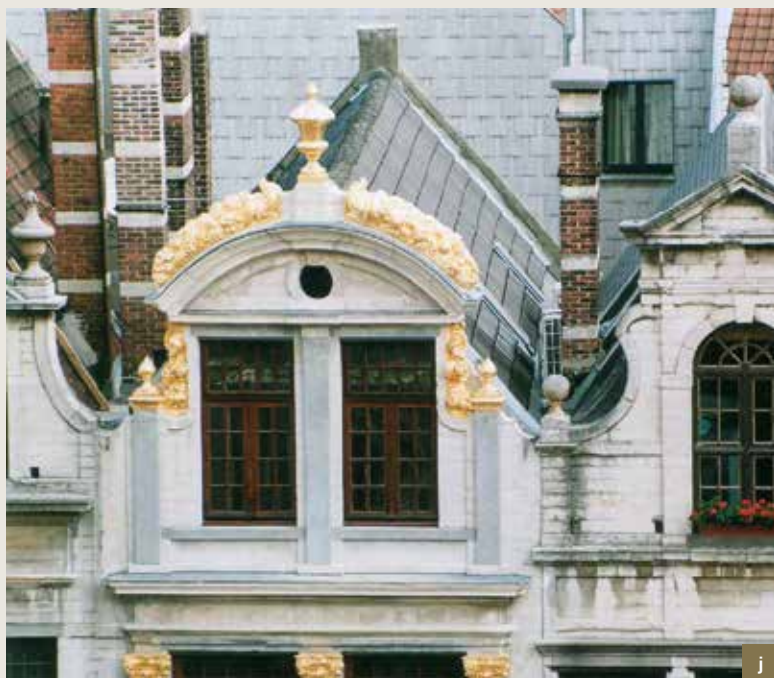
L'Âne. Étapes de la restauration du fronton arqué, depuis l'état avant restauration jusqu'au remontage complet. Pierre d'Euville.

a) état dégradé ; b) démontage en cours ; c) ancien numérotage des pierres et agrafe corrodée ; d) nouveau marquage des pierres avant démontage ; e) enlèvement des poutrelles métalliques corrodées ; f) renouvellement des poutrelles métalliques ; g) nettoyage et restauration des pierres en atelier ; h) et i) remontage des éléments restaurés ; j) vue du pignon après restauration (© CPH, 2003-2004).

Un relevé détaillé des pierres a été réalisé et celles-ci ont été numérotées avant d'entamer les travaux de démontage de certains pignons, suite à l'étude structurelle. Pour chaque pierre démontée, une fiche reprend des photos, un relevé avec les dimensions précises et une description des principaux traitements à réaliser (ragréage, greffons, remplacement...).

Les différentes pierres étaient assemblées par des agrafes métalliques scellées au plomb ; lors du démontage, ces éléments ont été sciés, afin de ne pas endommager les pierres. Le démontage a été effectué jusqu'au niveau des poutres métalliques corrodées, à l'origine des dégâts, afin de les remplacer. Les éléments démontés ont ensuite été transportés en atelier pour être restaurés ou remplacés. Les éléments

Les poutres métalliques ont été remplacées par de nouveaux éléments en acier inoxydable ou en acier galvanisé, selon les cas, et les pierres ont été assemblées avec des agrafes, également en acier inoxydable, au moyen d'un scellement chimique.

Lors du remontage des pierres des pignons, le hors plomb a été corrigé et les pierres ont été placées de niveau. Le rejointoyage a été réalisé avec du mortier bâtard possédant une composition déterminée sur base des essais préalables.

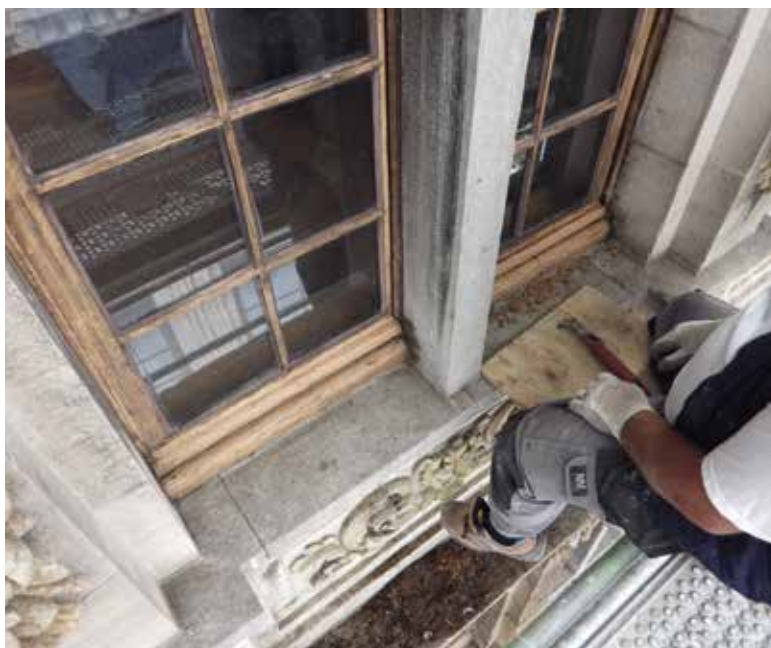
La Brouette. Décapage manuel des châssis. Bois de chêne (© CPH, 2014).

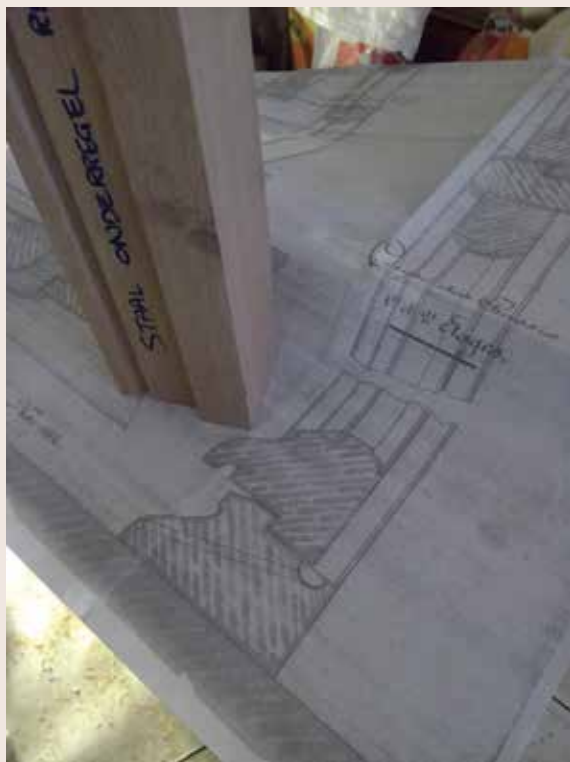
Le Paon. Les dessins d'archives en grandeur réelle ont permis de rétablir les profilés de manière précise (© CPH, 2015).

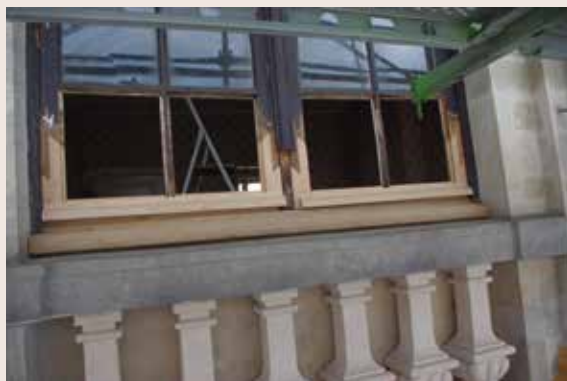
Le Pigeon. Remplacement de la pièce d'appui et des rejets d'eau et placement de greffons. Bois de chêne (© CPH, 2008).

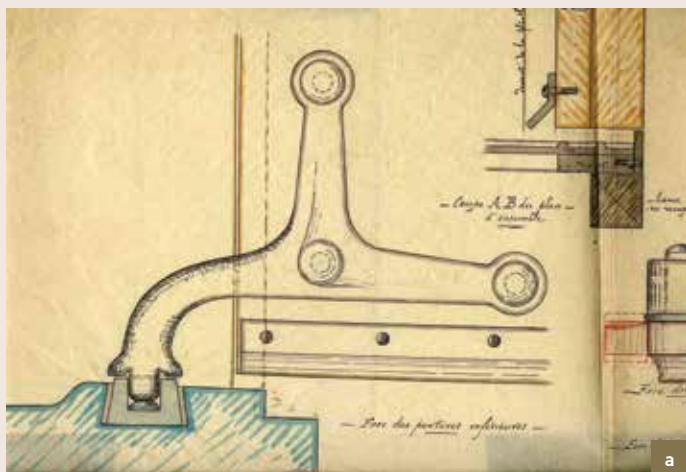
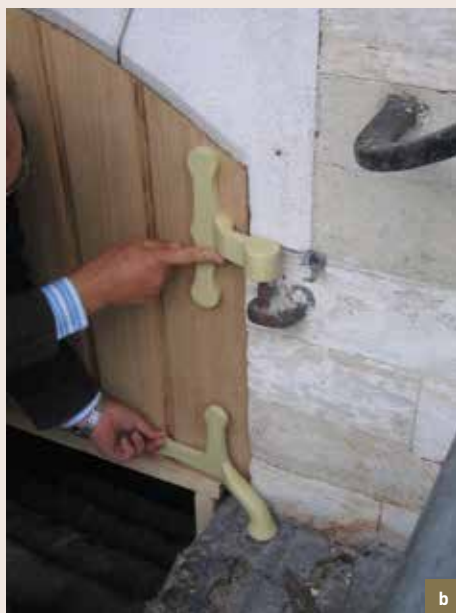
Le Cygne. Restitution des portillons des caves avec leurs ferrures.
 a) dessin d'archives servant à la fabrication des nouvelles ferrures ;
 b) portillon en chêne placé. Présentation de la maquette en résine des ferrures pour approbation du modèle (© CPH, 2008 et AVB).

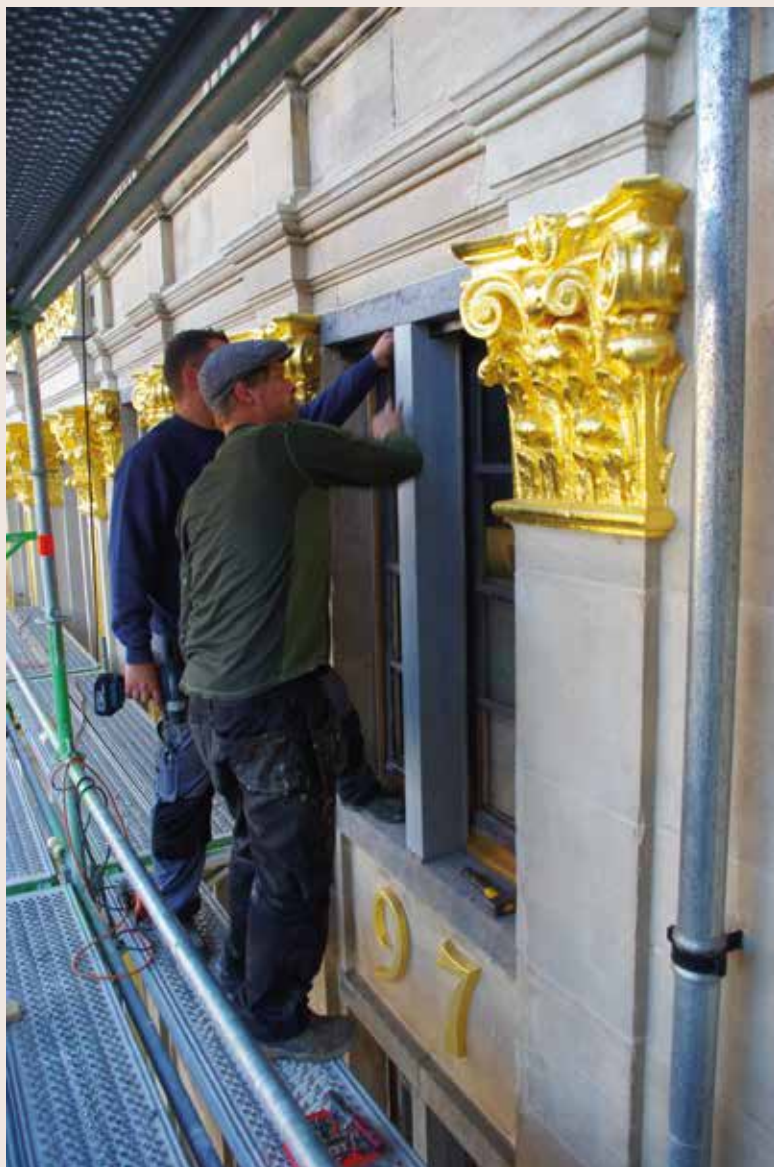
L'Ange. Installation des faux meneaux en bois peint en imitation de pierre bleue. Ceux-ci sont démontables en vue des déménagements (© CPH, 2008).

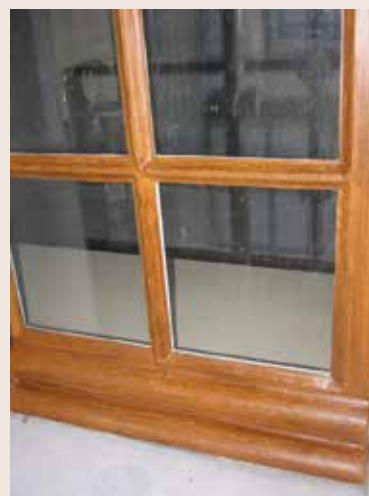
Le Cygne. Certains châssis qui n'étaient pas en chêne ont été peints en faux-chêne (© CPH, 2008).

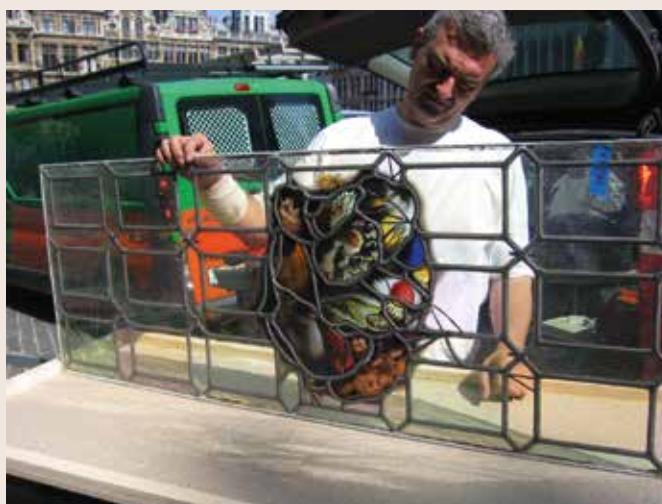
La Maison des Brasseurs. Les vitraux, fortement bombés, ont été redressés après démontage (© CPH, 2008).

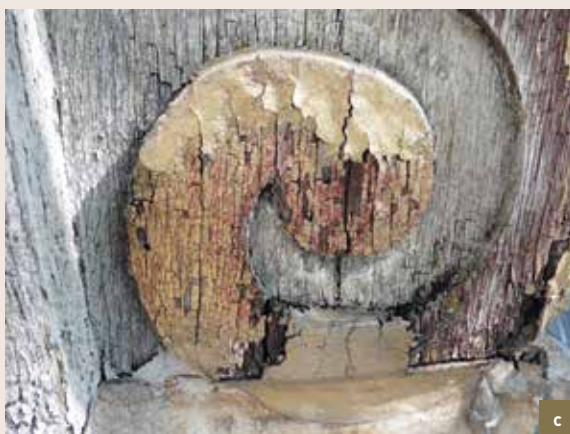
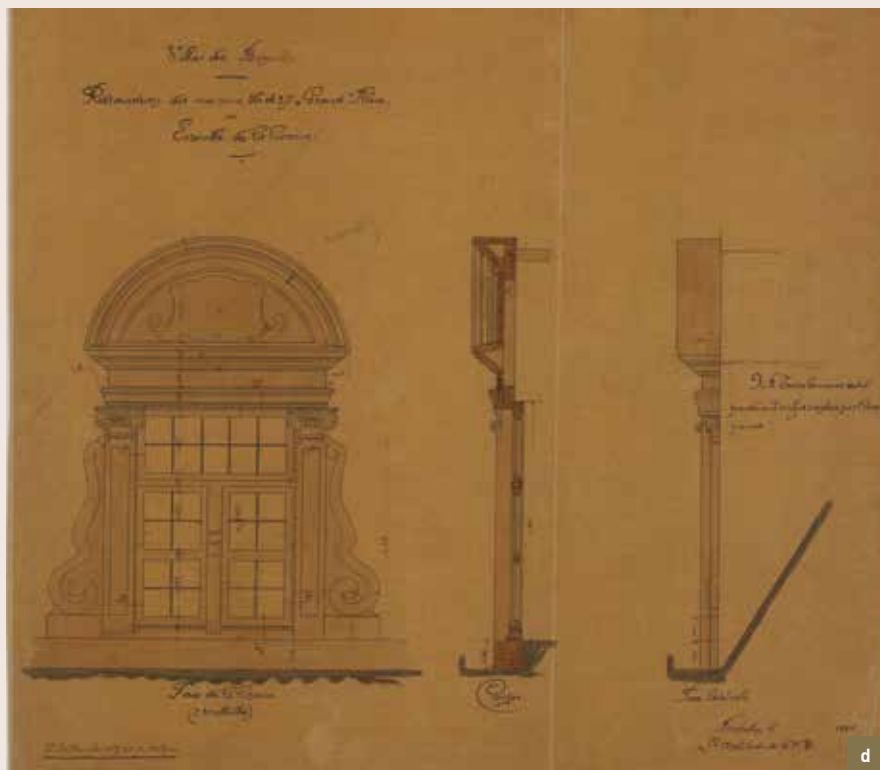
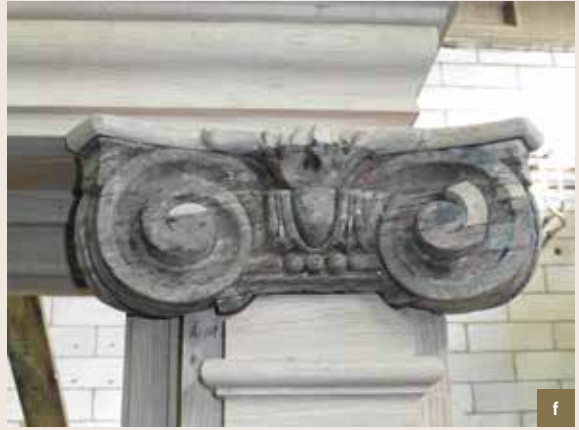
Le Petit Renard et le Chêne. Restauration des deux lucarnes en chêne. a) ensemble avant travaux ; b et c) dégradations du bois et des plombs de recouvrement, fissures, écaillage de la peinture et de la dorure ; d) dessin d'archives ; e) restauration en atelier avec intégration des tympans et chapiteaux existants et renouvellement des parties trop abîmées ; f) consolidation d'un chapiteau avec insertion de greffons (© CPH, 2016 et AVB).

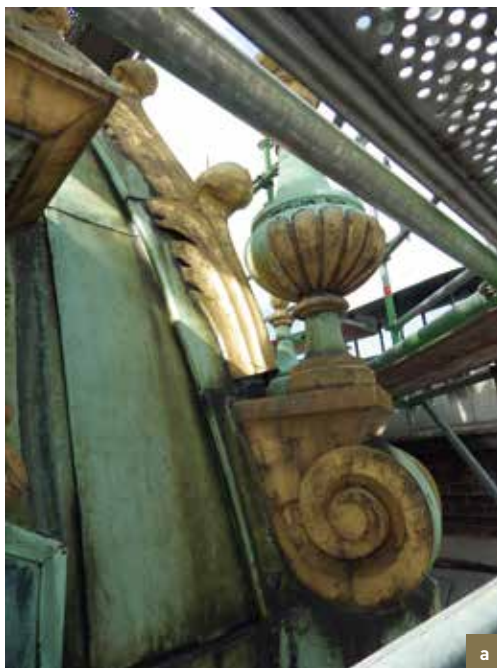
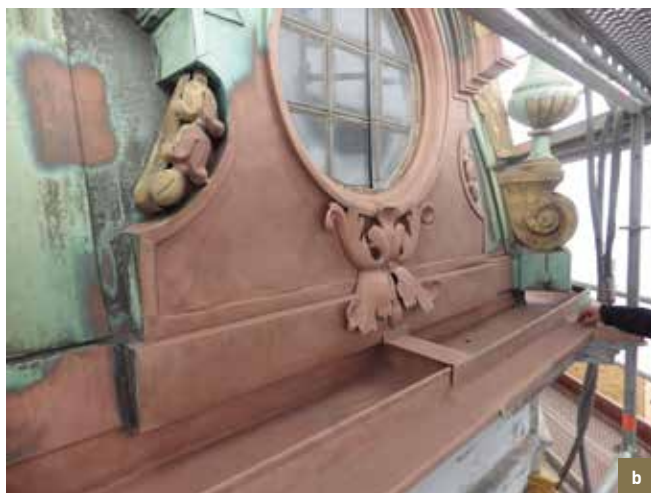
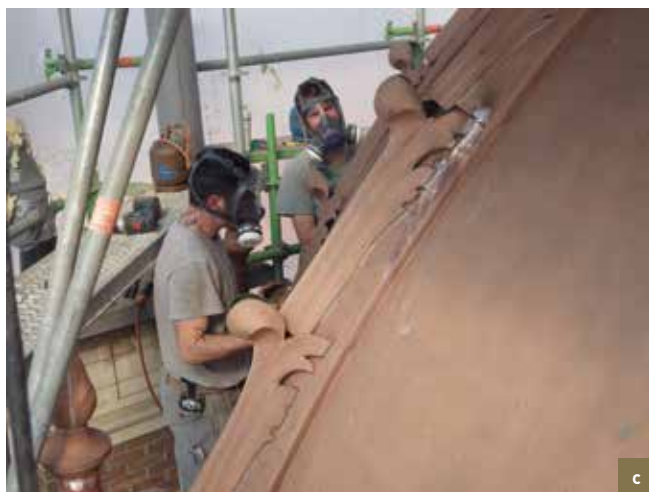
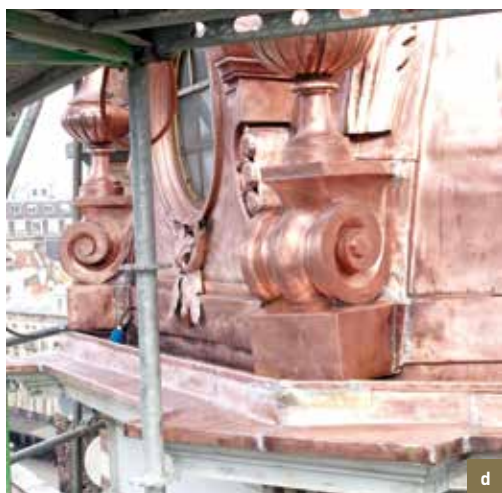
La coupole en cuivre du *Roi d'Espagne* était encrassée et avait progressivement pris une patine naturelle verte. Son inspection révélait des problèmes de soudure. Un sablage complet des éléments en cuivre a été effectué, afin de remettre à nu le cuivre et de le restaurer.

Le Roi d'Espagne. Étapes de la restauration de la coupole en cuivre. a) état de la coupole avant restauration avec encrassement et patine verte; b et c) sablage en cours afin de mettre à nu le cuivre et de le restaurer, notamment pour remplacer des pièces abîmées et refaire des soudures défectueuses; d) nettoyage et polissage réalisés au moyen de laine de fer (© CPH, 2015).

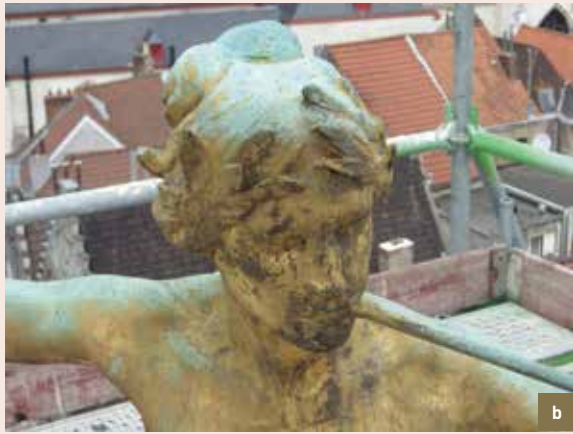
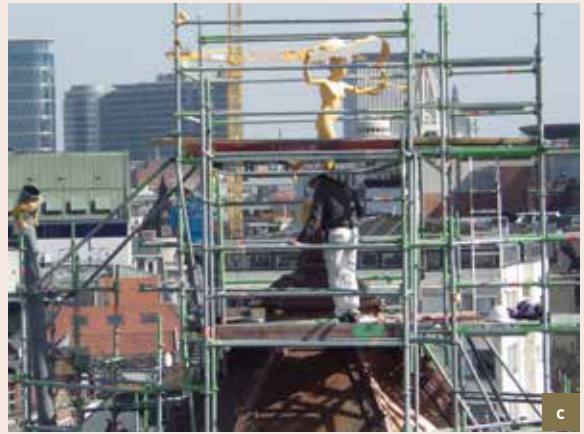
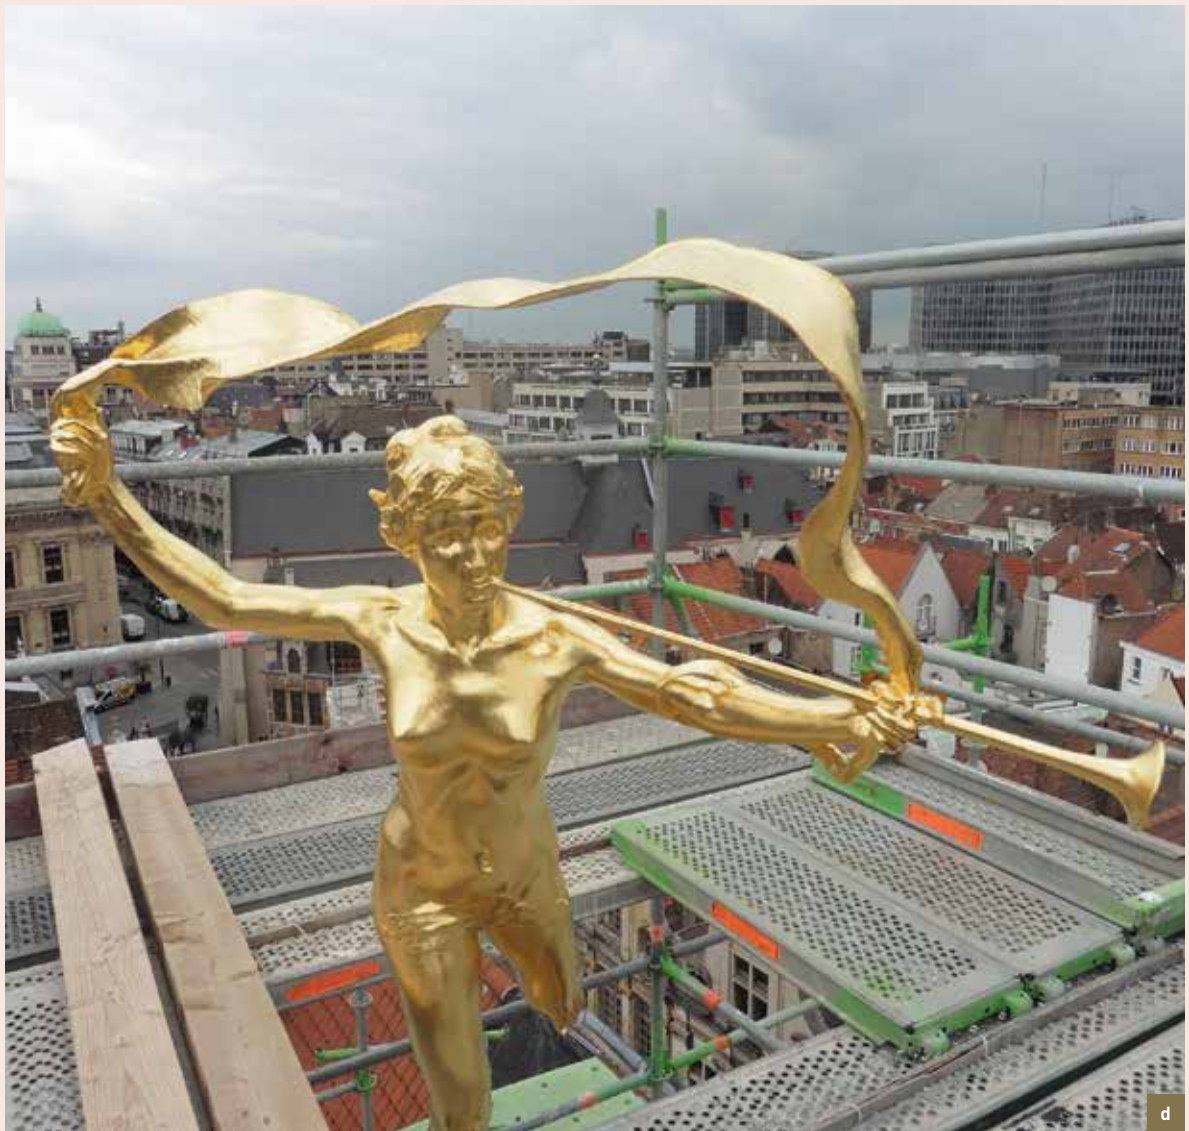
Le Roi d'Espagne. Étapes de la restauration de la statue en bronze de *La Renommée* (ou *La Fortune*, Paul Du Bois, 1902). a) *La Renommée* après restauration ; b) détail de la tête de la statue avant nettoyage ; c) statue en cours de peinture (couches préparatoires à la dorure) ; d) statue dorée (© CPH, 2014-2015).

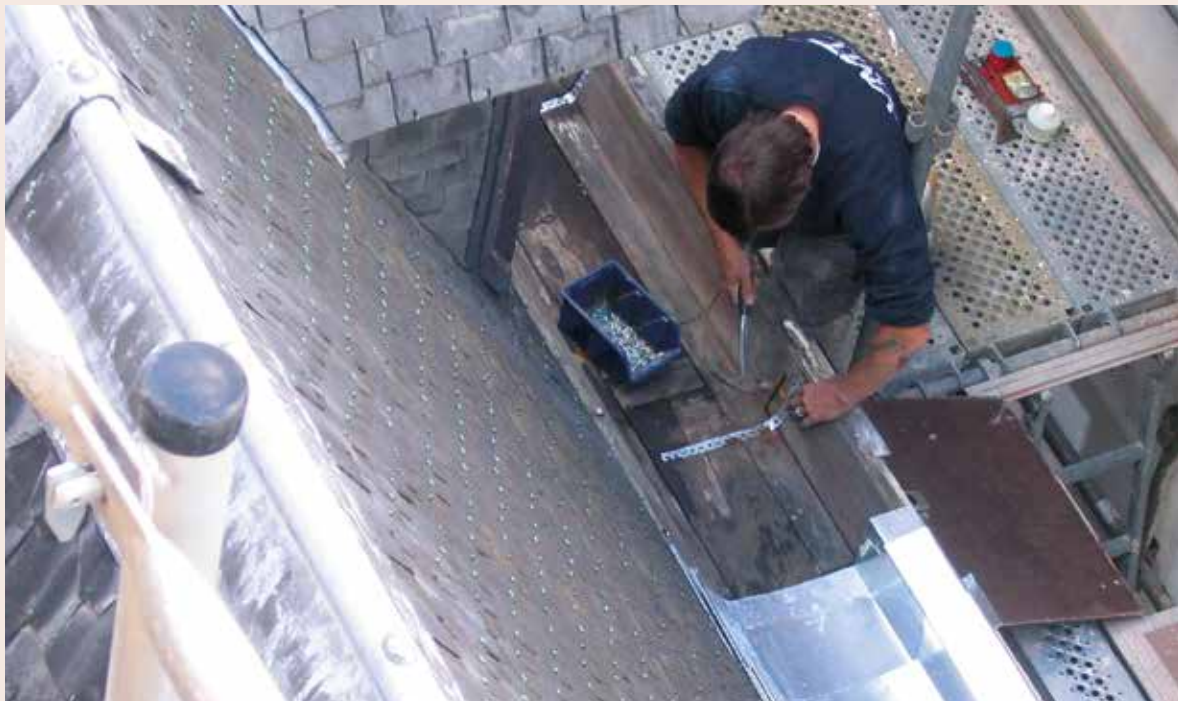
L'Étoile. Corniche en zinc en cours de renouvellement (© CPH, 2008).

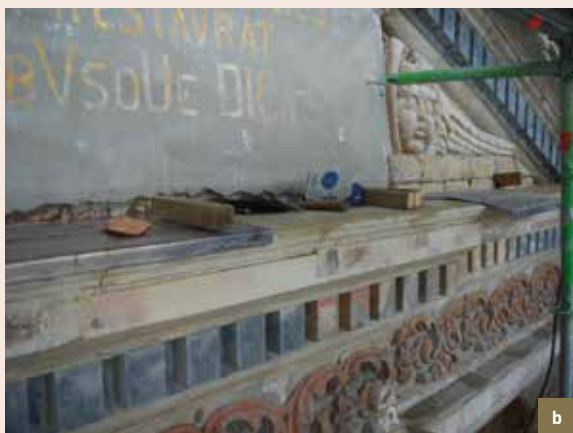
La Chaloupe d'Or. a) page de gauche : vue d'ensemble du fronton restauré, avec les denticules en zinc des entablements et les recouvrements en plomb des parties saillantes (© Utopix, M. Ploton, 2018); b) détail sur les denticules en zinc et sur les recouvrements en plomb en cours d'exécution; c) idem. Soudage en cours (© CPH, 2008).

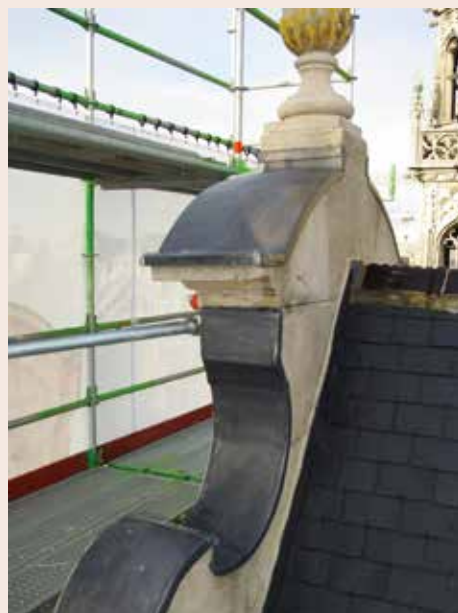
Aux Armes de Brabant. Plomb rétabli sur les parties exposées aux ruissellements de pluie du pignon (© CPH, 2008).
