BRUXELLES PATRIMOINES

LA RESTAURATION D'UN DÉCOR D'EXCEPTION

Les façades de la Grand-Place

LE CHANTIER DE RESTAURATION 2004-2018

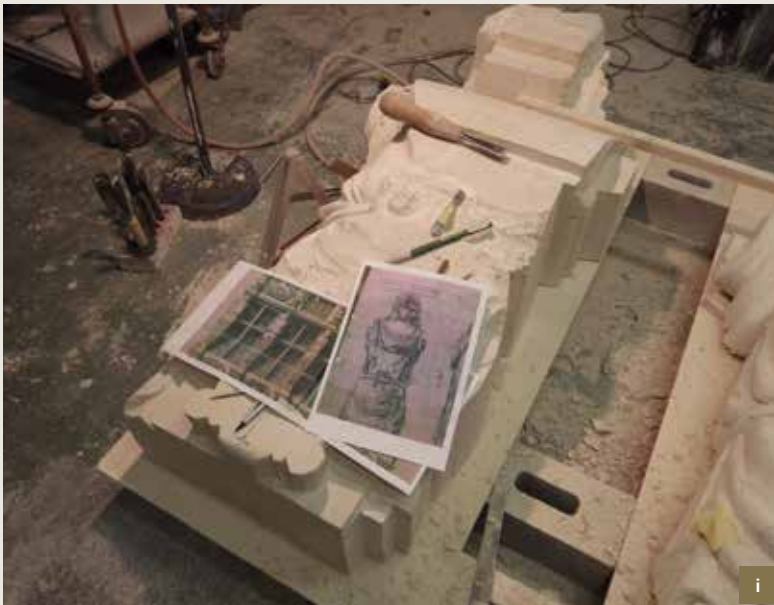
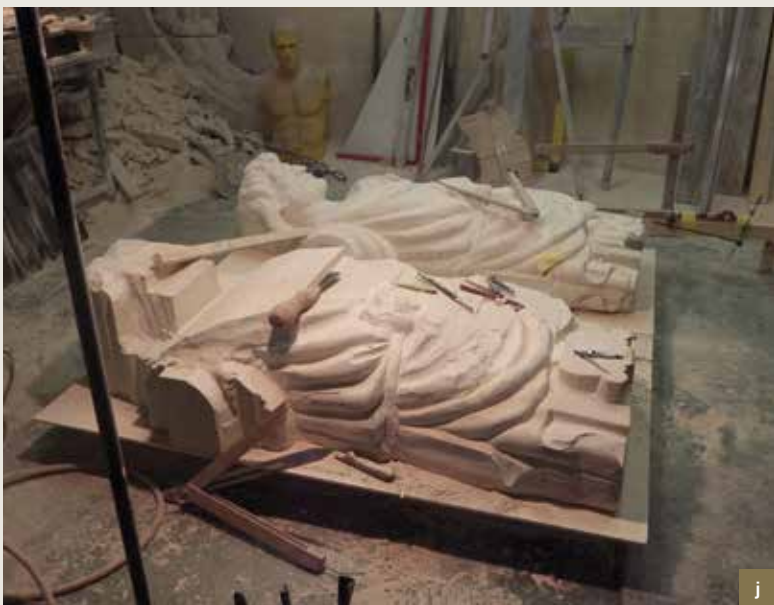
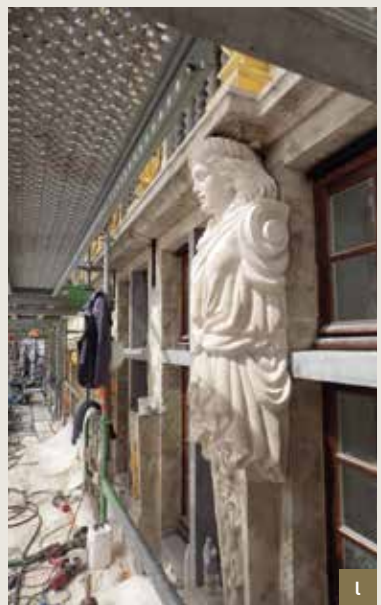
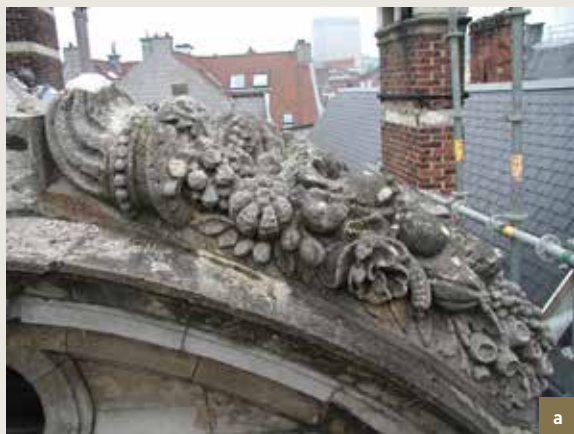
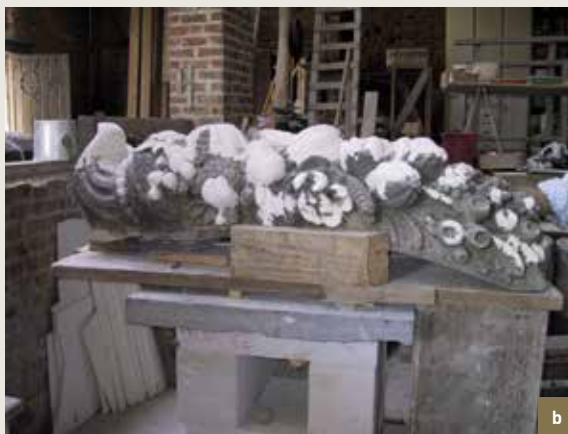
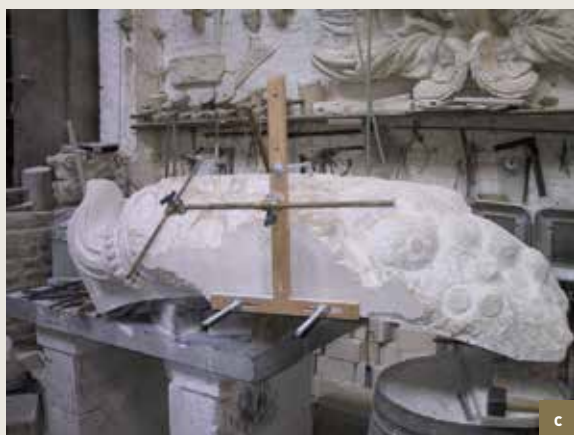
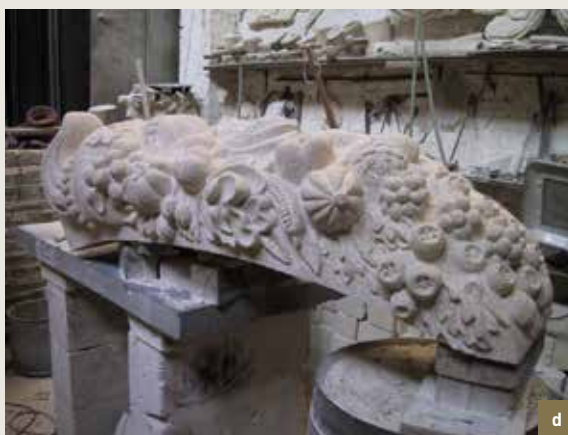
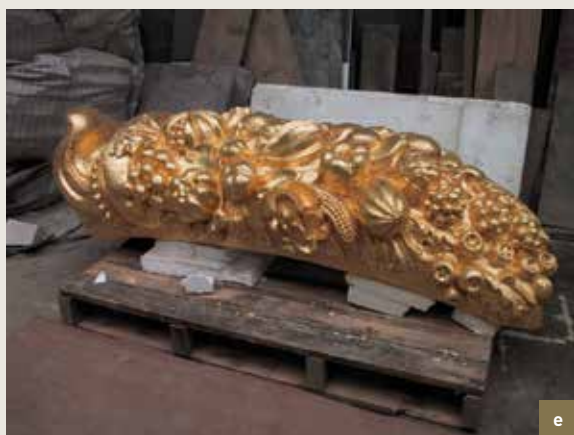
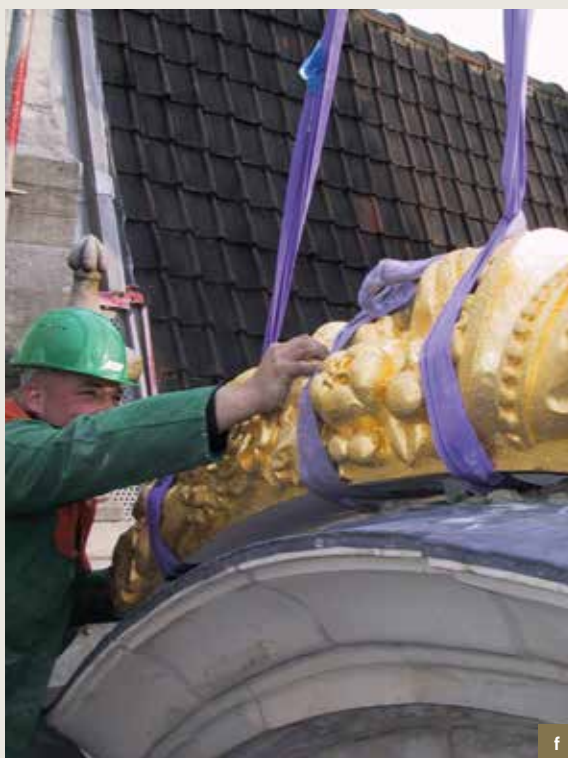
L'Âne. Étapes de remplacement des cornes d'abondance du pignon. a) état des cornes d'abondance en pierre d'Euville avant démontage ; b) sur base d'anciens clichés, les cornes d'abondance fortement endommagées font l'objet de réparations en atelier, au moyen de plâtre. Ces pièces serviront de modèle aux nouveaux éléments ; c) nouvel élément en pierre d'Euville, en cours de réalisation, au moyen de la méthode de mise-aux-points ; d) l'un des éléments terminé ; e) une des sculptures dorée à la feuille d'or ; f) une fois terminées, les cornes d'abondance du pignon sont remontées à l'aide d'une grue, et soigneusement remises en place (© CPH, 2003-2004).

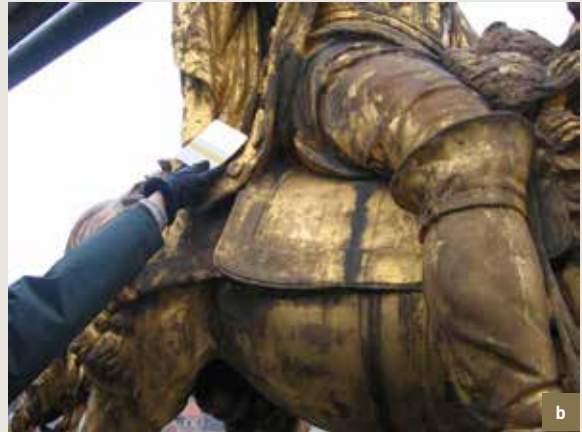
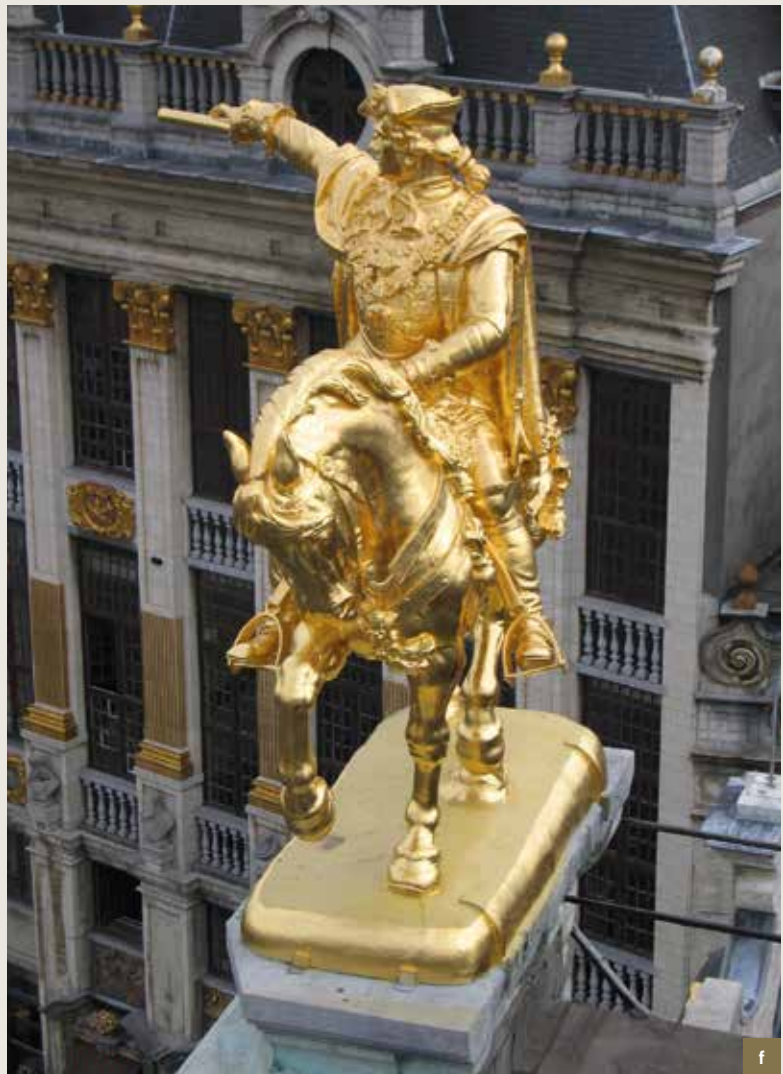
La Maison des Brasseurs. Restauration de la statue équestre de Charles de Lorraine (copie de 1900 de Jules Lagae sur base de l'existant de 1853 de Jean-Joseph Jacquet). Bronze doré à la feuille d'or. a) état avant nettoyage ; b) vérification *in situ* de l'échantillon de dorure ; c) la statue après sablage ; d) mise en place de la couche primaire ; e) couches de préparation, mixtion, et pose de la feuille d'or de 23,40 carats (© CPH, 2008) ; f) vue générale de la statue équestre après restauration (© Utopix, M. Ploton, 2018).

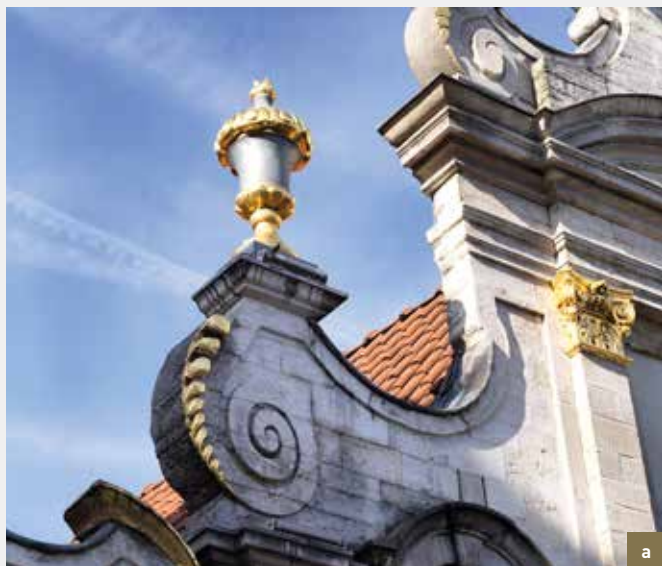
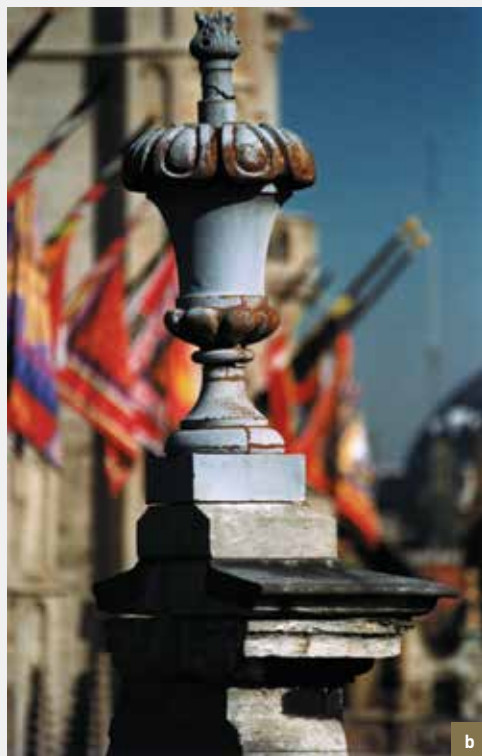
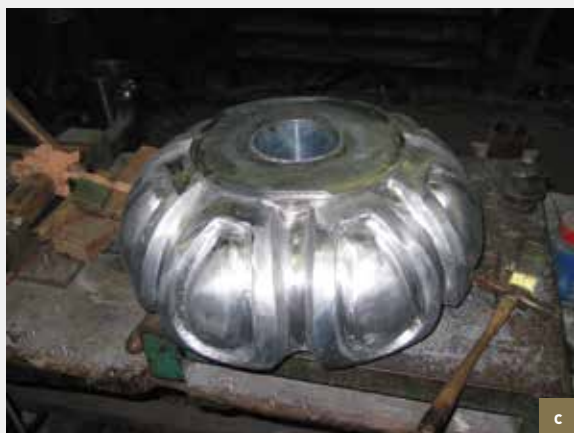
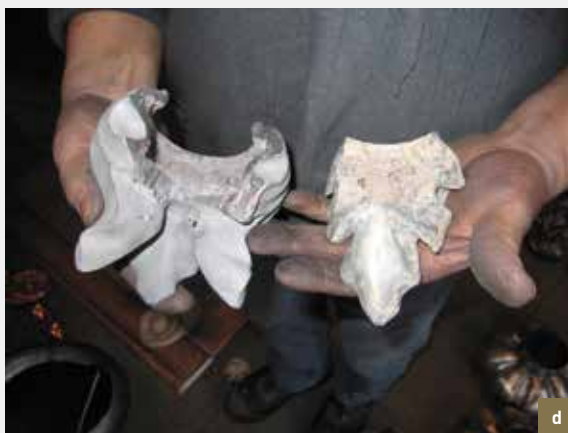
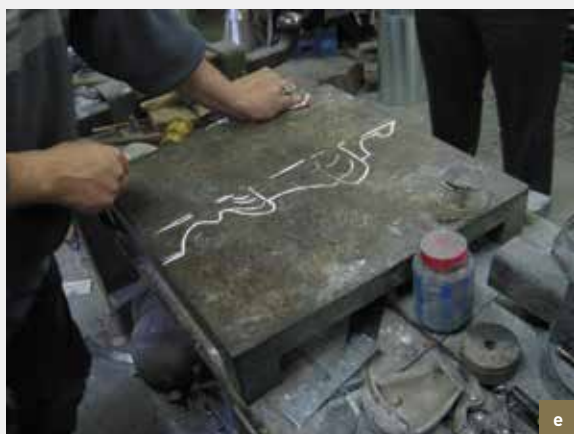
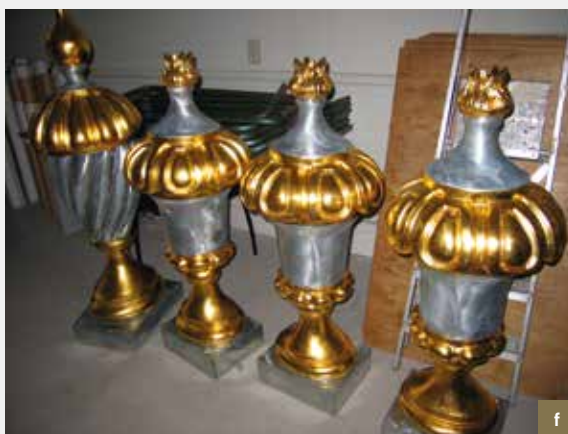
La Rose. a) vue partielle du pignon (© Utopix, M. Ploton, 2018) ; b) détail d'un vase original en zinc ; c, d et e) étapes de la réalisation d'un nouveau vase en atelier ; f) les nouveaux vases dorés (© CPH, 2014-2015).

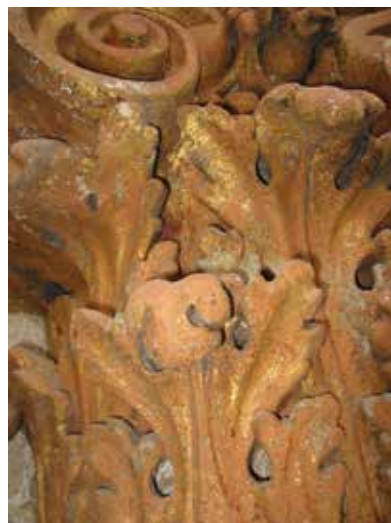
La Maison des Brasseurs. Détail d'un chapiteau composite, après nettoyage et avant restauration (© CPH, 2008).

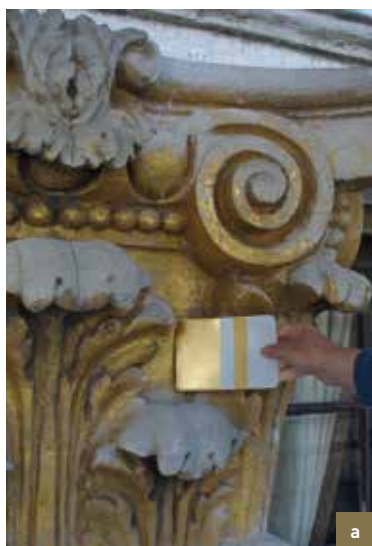
La Chaloupe d'Or. Détail d'un chapiteau. a) vérification du choix de la dorure ; b) à gauche, couche préparatoire jaune orangé ; à droite, mise en place des feuilles d'or sur mixtion (© CPH, 2012).

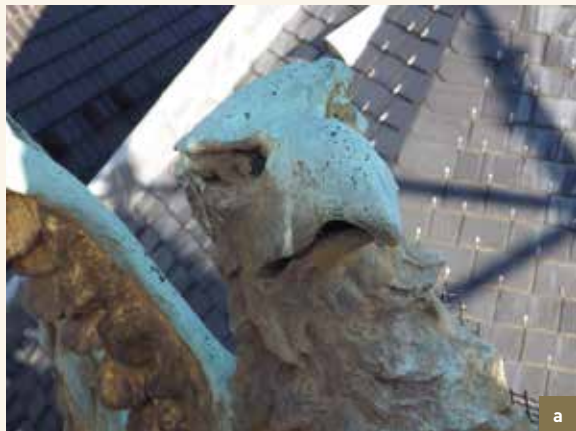
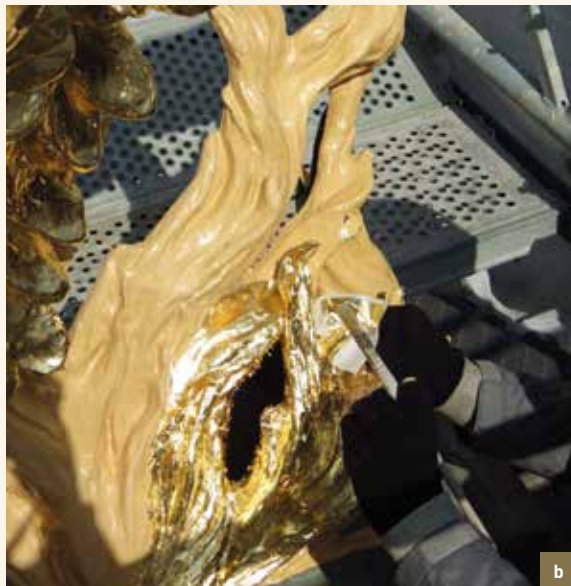
La Louve. a) détail du *Phénix renaissant de ses cendres* en bronze (Godefroid Vanden Kerkhove, 1890). État avant restauration (oxydation verte) ; b) *Le Phénix* en cours de dorure ; c) la sculpture entièrement dorée (a et b) : © CPH, 2014-2015 ; c) : © CPH, 2018).

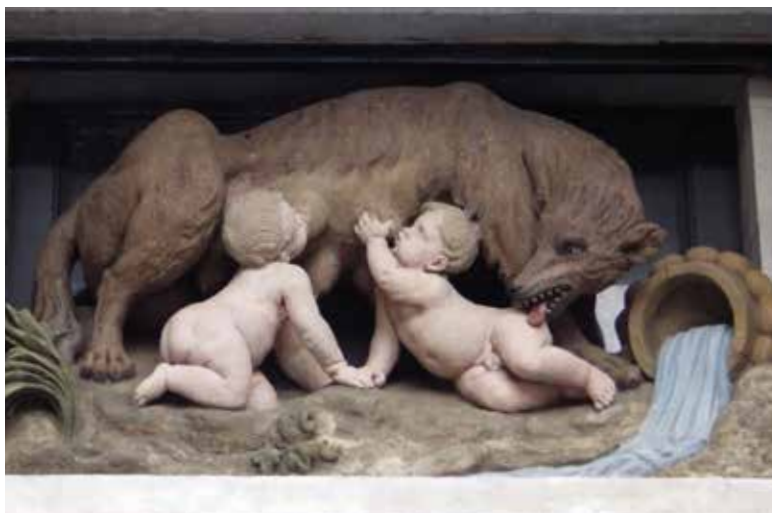
La Louve. Restitution de la polychromie de l'enseigne (© CPH, 2015).

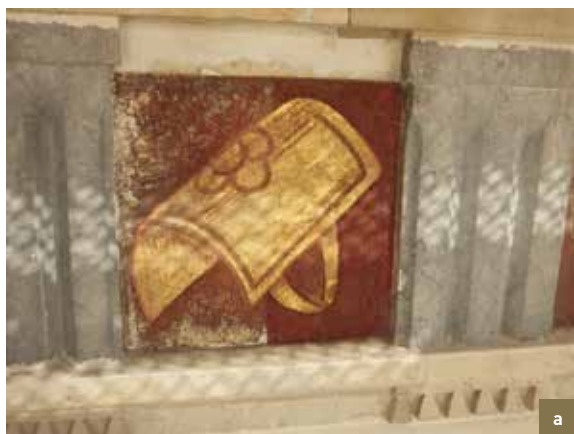
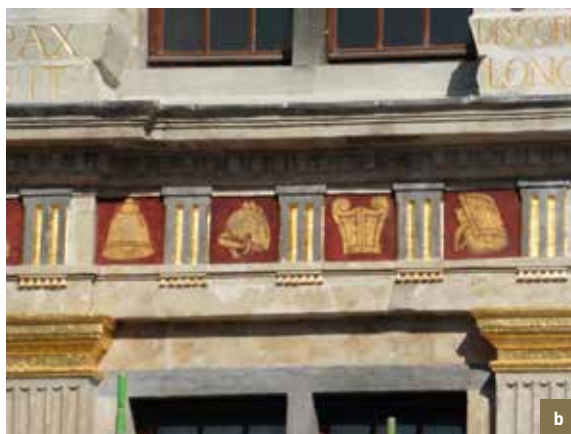
La Louve. Détail des métopes à motifs dorés de la frise faisant allusion aux archers. a) essai de restauration sur la moitié droite; b) résultat final (© CPH, 2014-2015).

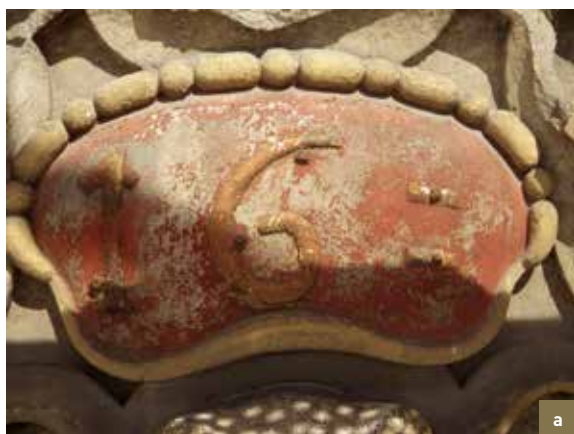
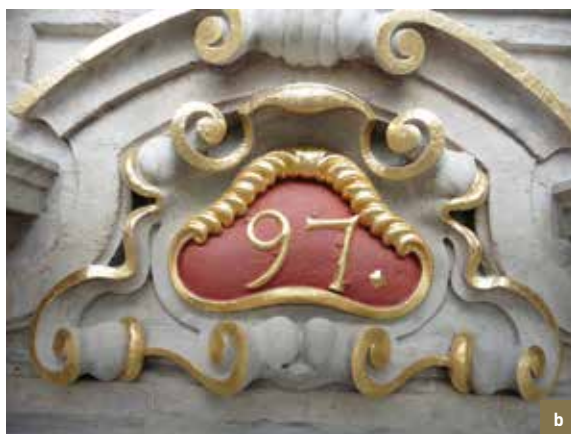
La Brouette. Détail de médaillons avec millésime. a) médaillon de gauche avant restauration; b) médaillon de droite après restauration (réparation des pierres, mise en couleur, dorure) (© CPH, 2014-2015).

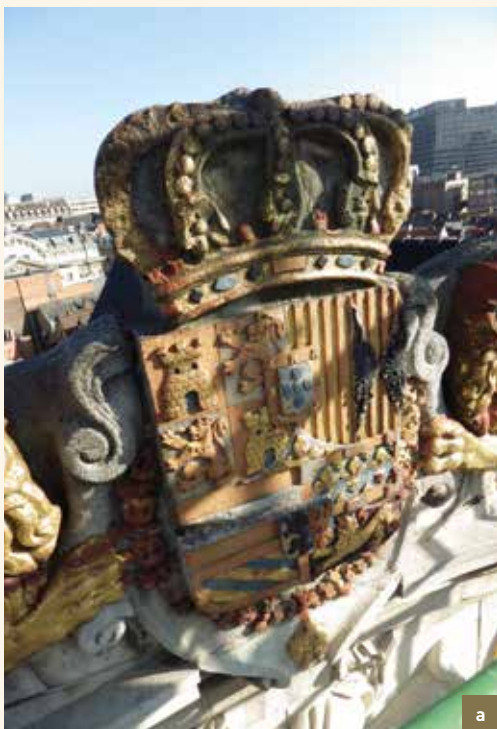
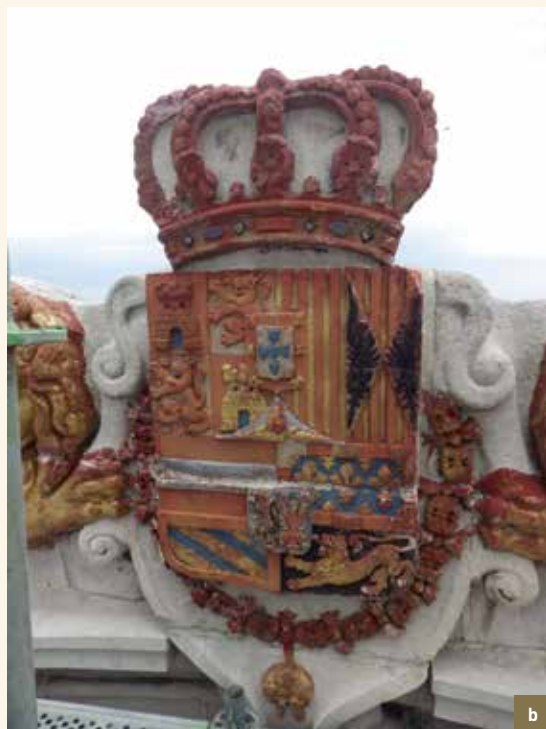
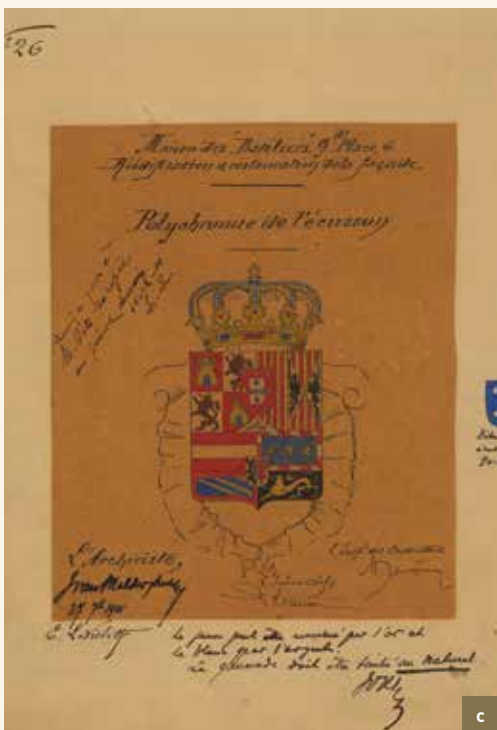
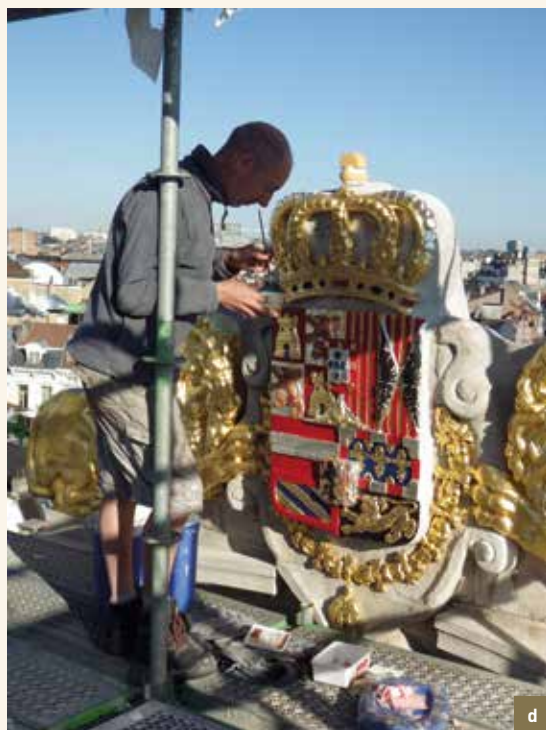
Le Cornet. Étapes de la restauration de l'écusson polychromé sur base d'un document original. a) avant nettoyage ; b) après nettoyage ; c) document d'archives indiquant précisément les pigments de l'écusson ; d) restauration et restitution de la polychromie en cours ; e) l'élément presque achevé. À côté de la polychromie, on peut observer des parties dorées ou en cours de dorure, ainsi que des parties recouvertes de feuilles d'argent, selon les instructions des documents d'origine (© AVB et CPH, 2014-2015).

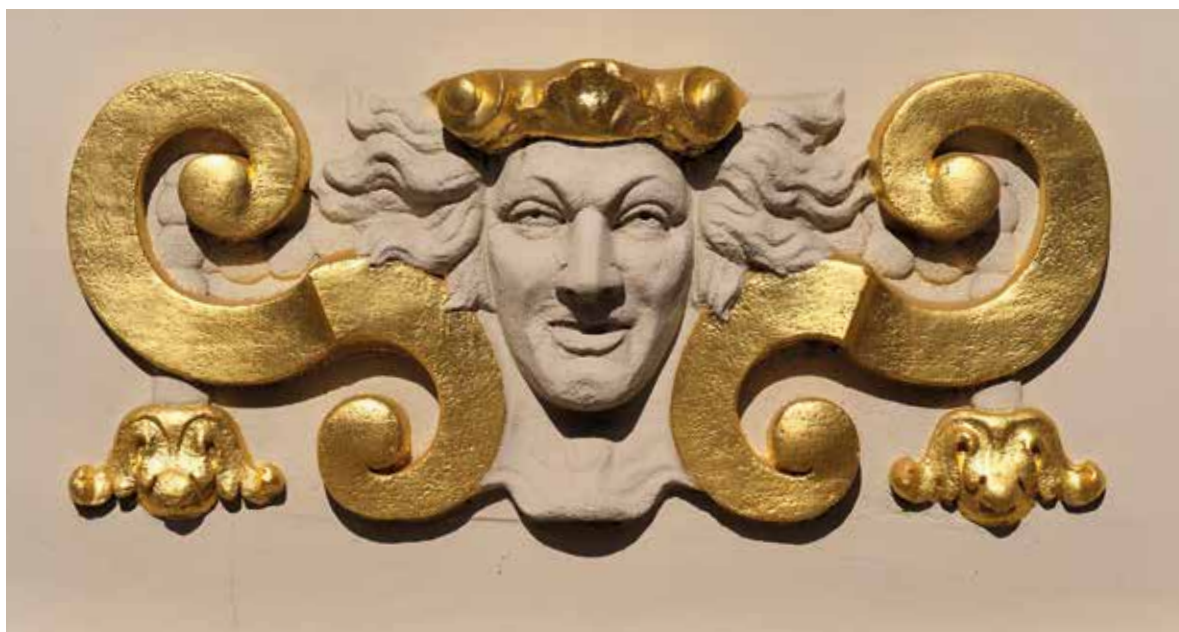
La Chaloupe d'Or. Détail d'un mascaron peint et doré (© Utopix, M. Ploton, 2018).

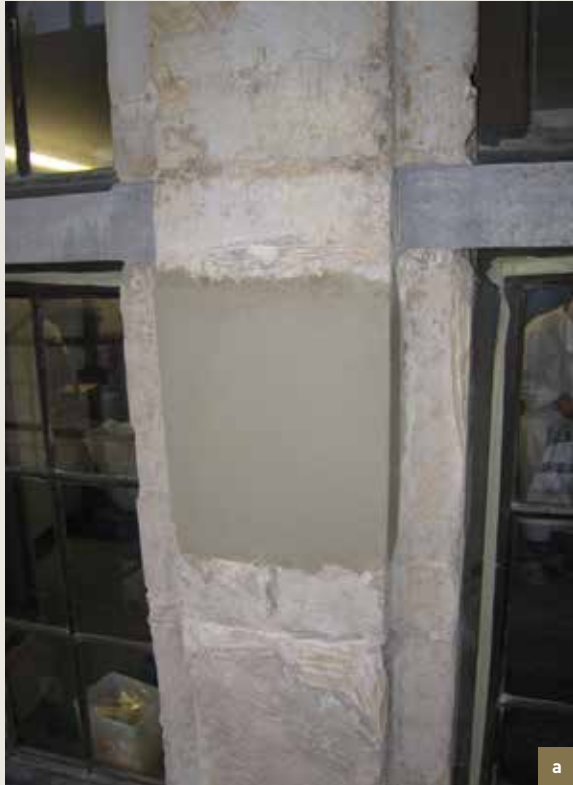
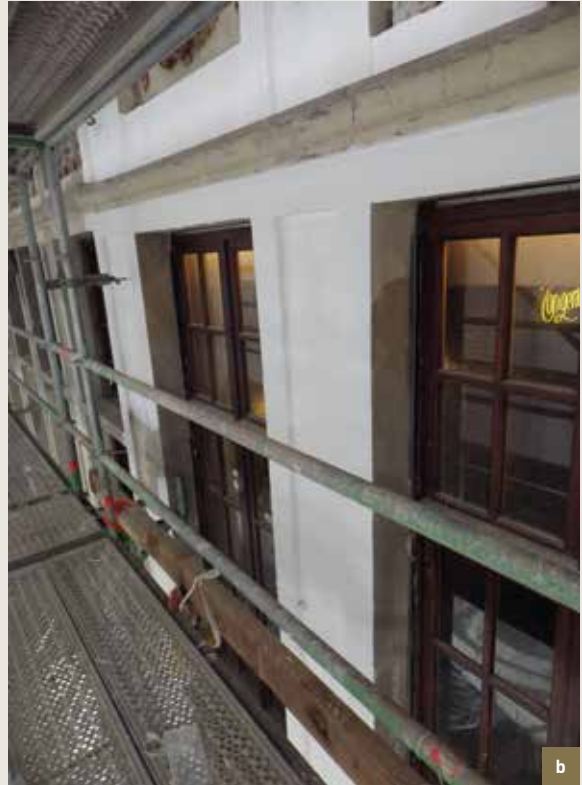
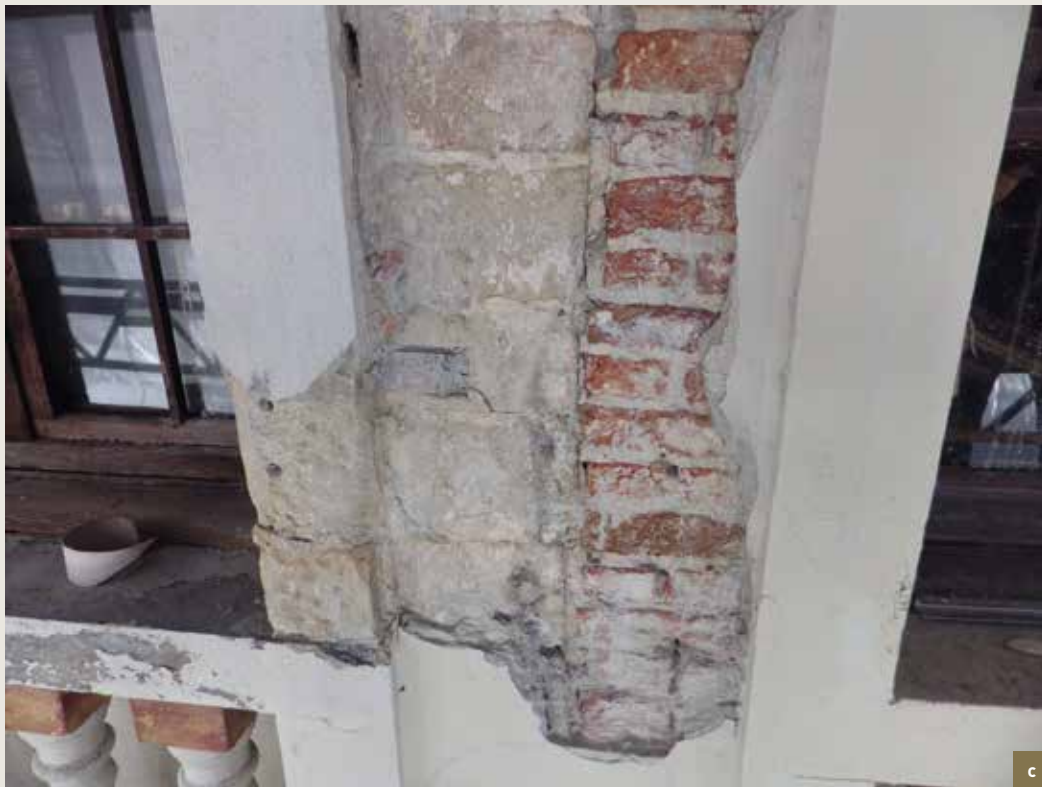
Enduisage de certaines façades. a) *La Rose*. Essai d'enduisage ; b) *Le Petit Renard et Le Chêne*. Travail en cours ; c) *Le Petit Renard et Le Chêne*. Dérochage des parties d'enduit non adhérentes (© CPH, 2008 et 2015).
