BRUXELLES PATRIMOINES

N°001
NOVEMBRE 2011

L'École en Couleurs

RESTAURATION DES FAÇADES ET DES TOITURES

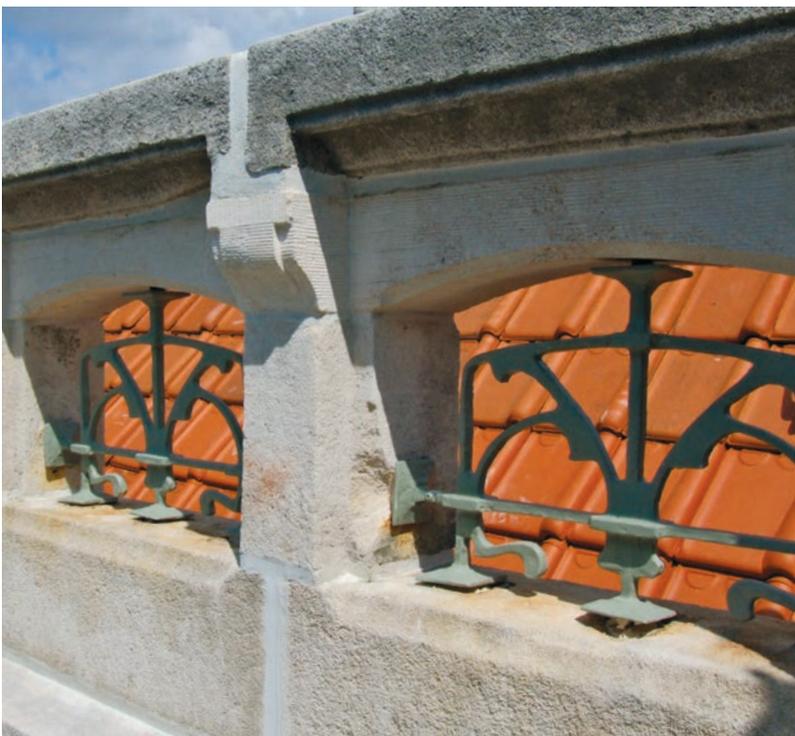
Fig. 11, 12, 13

La balustrade en attique composé de piliers et de pierres taillées en arc laissant des jours garnis de ferronneries présentait les mêmes pathologies que celui du n° 37, mais son état de conservation était nettement moins satisfaisant. Le désordre le plus préoccupant concernait la stabilité des deux cheminées surplombant la façade latérale. La plupart du mortier de rejointoiement ainsi que le mortier de construction avaient disparu ou étaient à l'état pulvérulent. Le remplissage de parement en brique blanche au centre de la face des deux cheminées était tout à fait instable et non adhérent (Fig.11). Les pierres d'Euville en face avant basculaient vers la rue du fait de la disparition des joints (Fig.12). Elles pouvaient éventuellement glisser malgré le fait qu'elles étaient toujours en place grâce à leur poids et à la pierre de couverture de cheminée qui les retenait. Les pierres et les briques étaient elles-mêmes dans un état satisfaisant de conservation. Par contre, les ferronneries manifestaient

un tel état de corrosion que certaines parties avaient presque complètement disparu. Le gonflement des ferronneries avait provoqué presque systématiquement l'éclatement de pierre au niveau de leurs ancrages. Tenant compte de l'état de corrosion (Fig.13) de chaque élément, les interventions suivantes ont été préconisées: dépose et repose complètes de tous les éléments de la balustrade en attique jusqu'au niveau des ferronneries; réparation des pierres par mortier minéral, brochage ou greffe selon le type de désordre; restauration d'une des cinq ferronneries et réfection à l'identique des autres (Fig. 14).

La balustrade en attique : état avant restauration : fractures et épaufrures de pierre, évidements des joints, corrosion très avancée des ferronneries.
