DOSSIER
LA PORTE DE HAL

Une restauration extérieure remarquable

LA PORTE DE HAL 2007-2008

BLAISE BEAUME

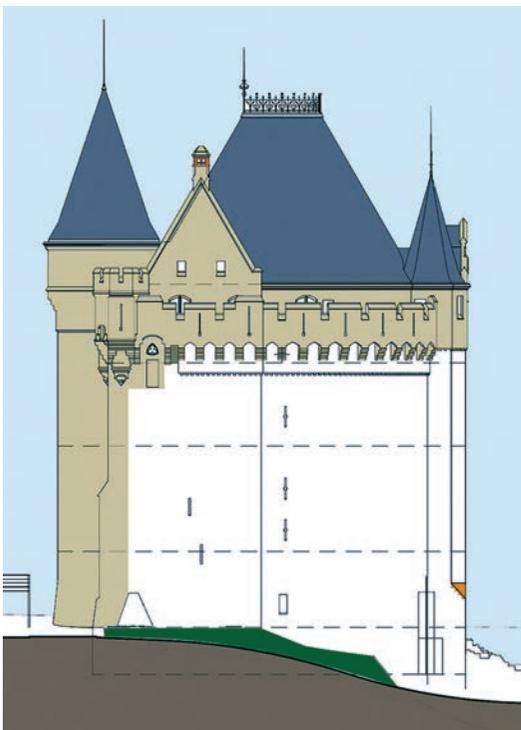
Fig. 4

Vue schématique de la façade ouest permettant de distinguer le parement en pierre de Balegem, en beige, du parement en pierre de Gobertange, en blanc. En orange sont indiqués les principaux remplacements de pierre des cheminées et des glacis en pierre de Brauvillier. (B. Beume, 2011 © Régie des Bâtiments)
