# BRUXELLES PATRIMOINES

Décembre 2017 | N° 025

Dossier **CONSERVATION EN CHANTIER**

## IMPRESSIONS DE CHANTIER

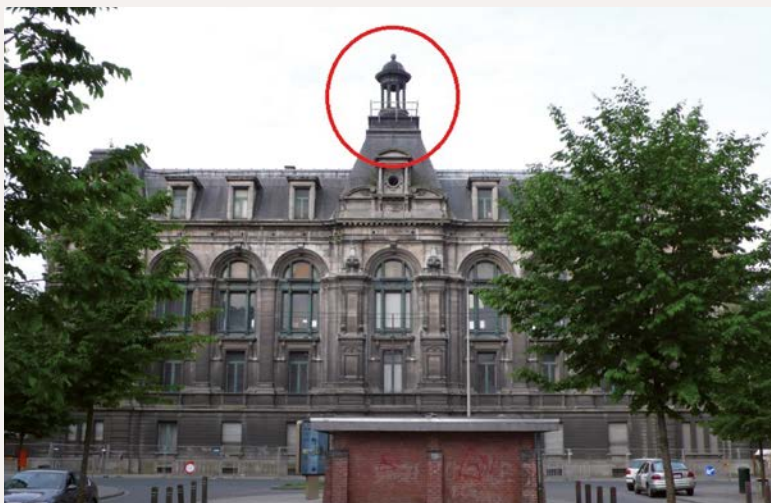
Il y a quelques années, le lanterneau du bâtiment avait été démonté et transféré en lieu sûr, par crainte que des morceaux ne s'en détachent et ne tombent sur la voie publique. La restauration de l'ensemble du bâtiment constituait évidemment l'occasion rêvée pour restaurer éga-

Façade côté, rue avant la dépose de la lanterne (© SPRB).

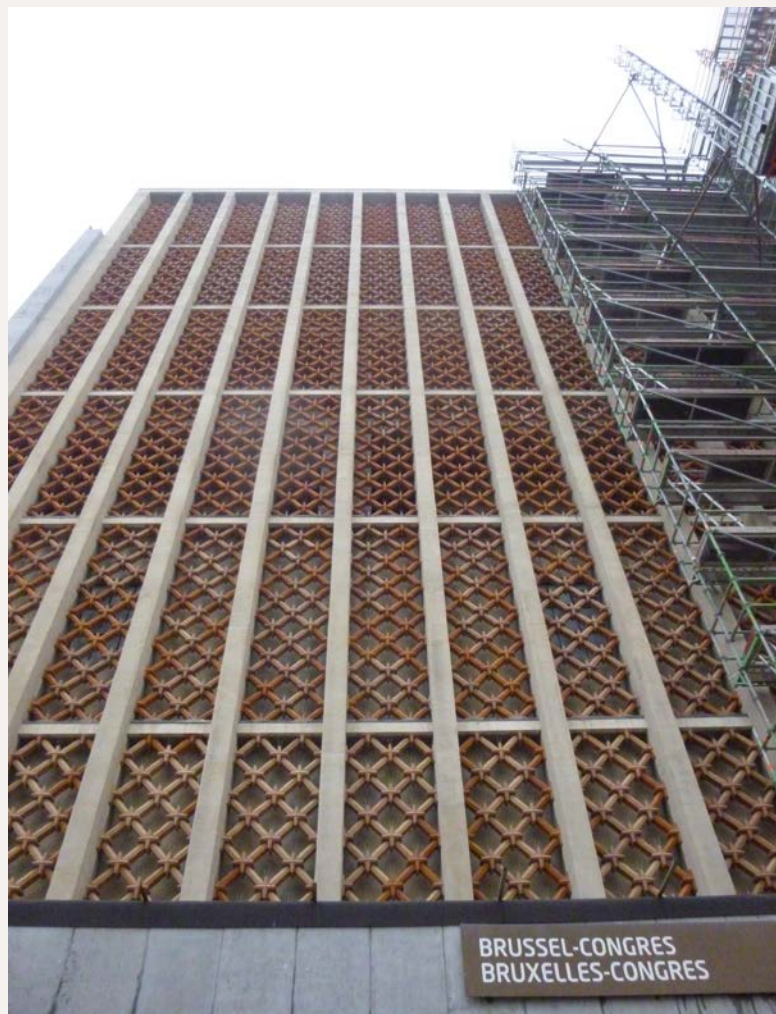
Façade de la gare de Bruxelles-Congrès. Le parement de pierre bleue et de claustras en briques (© SPRB).

De nombreuses options de restauration, études et essais ont été discutés au préalable avec toutes les parties concernées avant leur approbation. Bien qu'il ait été prévu au départ le remplacement complet de toutes les claustras, la DMS est parvenue à convaincre le maître d'ouvrage de préserver et de restaurer une quantité importante de ces éléments. Cette option n'était pas la plus simple, ni sur le plan esthétique ni sur le plan technique. Un état des lieux de tous les claustras a d'abord été établi afin de déterminer par la suite, en connaissance de cause, ceux qui pouvaient être restaurés et ceux qui devaient être impérativement remplacés. L'escalier de service en béton était détérioré à tel point que son remplacement complet semblait inévitable. Ce qui n'a pas été simple non plus, en raison notamment de la fonction de stabilité qu'assure cet escalier à l'égard de la cage d'escalier du monument classé. Dans ce projet de restauration récent, la gare
