STABILITÉ ET ÉTANCHÉITÉ DES ANCIENS BASSINS DE NATATION RÉNOVATION DES PISCINES D'IXELLES ET DE SAINT-JOSSE-TEN-NOODE

CÉLINE VANDEWYNCKEL

INGÉNIEURE-ARCHITECTE, BUREAU AAC – ARCHITECTURE

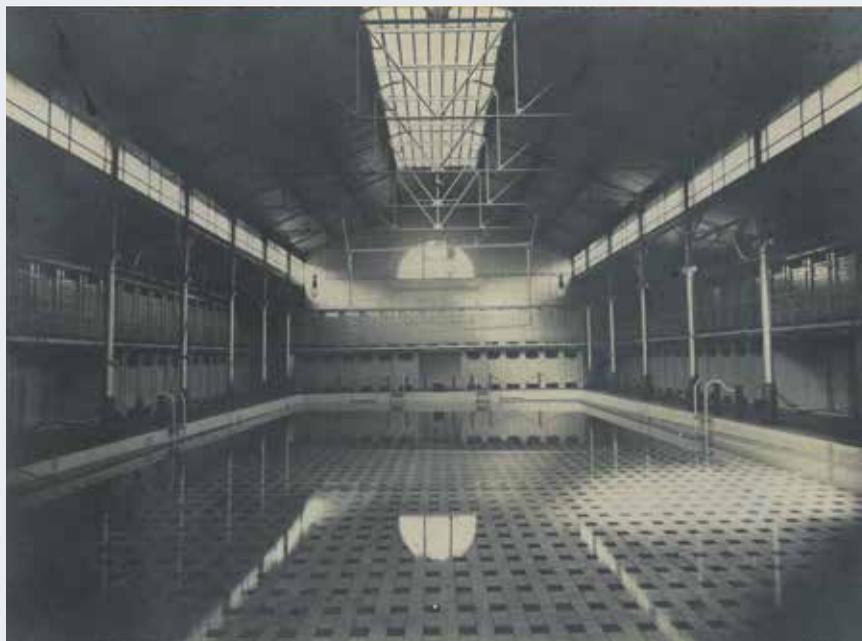
Fig. 4
Hotz Gustave, vue intérieure de la piscine d'Ixelles, tirage au gelatino bromure d'argent. 16,5 x 22,4 cm sur carton rigide de montage 27,5 x 33,8 cm (© CIDEP).

du bassin, quelques problèmes se manifestent : notamment une fissure horizontale, à la jonction de la cuve et de la plage⁴. Les coursives des cabines, ajoutées en 1915, supportées par des colonnettes métal-

liques, sont également en béton armé (fig. 4).

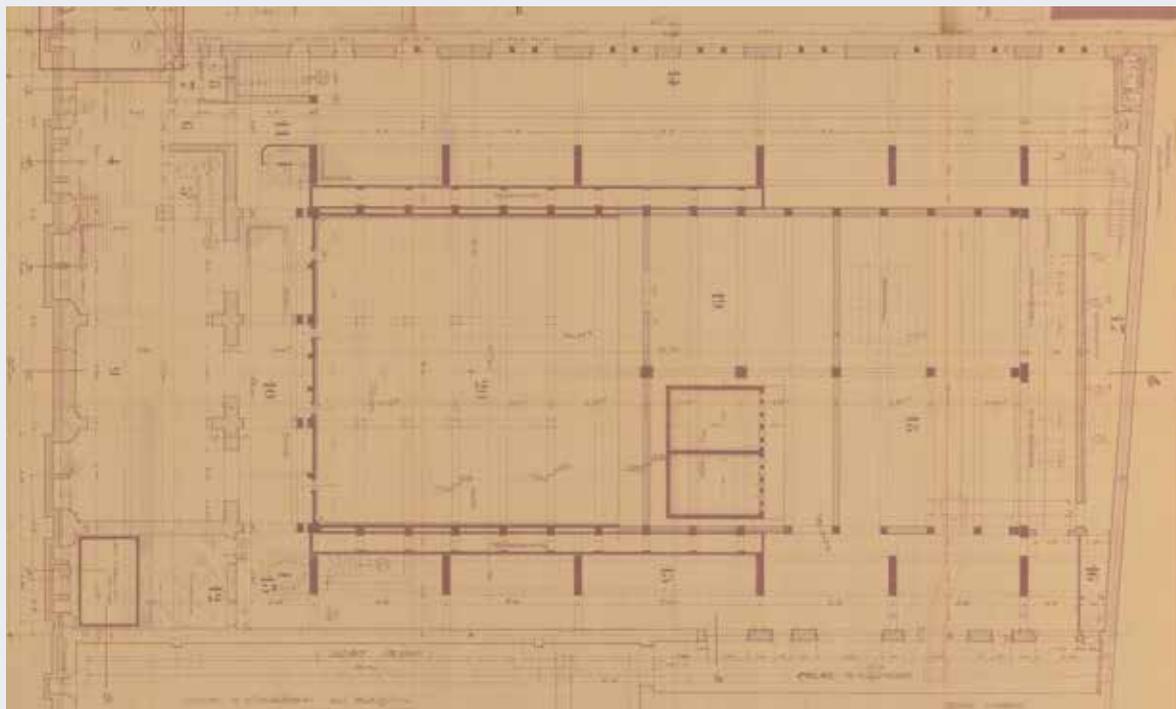
Fig. 5

Plan n°2/47 : plan du sous-sol de la piscine de Saint-Josse-ten-Noode (architectes Joseph Bytebier et Charles Schaessens, 1930 © ACSJ, TP, TRA 546).

À l'inverse de celle d'Ixelles, la cuve de la piscine de Saint-Josse-ten-Noode est réalisée dès l'origine en béton, supportée par un complexe de poteaux-poutres en béton armé. La structure existante de la cuve correspond aux plans de 1930 ; elle est indépendante de la structure du bâtiment⁷. Les parois sont constituées d'une double couche : une paroi de béton et une demi-brique émaillée blanche, sans vide entre les deux couches (fig. 5 et 6).

Les espaces techniques situés sous la cuve sont inondés depuis plusieurs années. En 2010, la commune de Saint-Josse-ten-Noode procéda à une première série d'injections visant à étanchéifier la cuve depuis l'extérieur. Ces travaux ont permis de mettre au sec la nouvelle chaufferie située sous la petite profondeur.

sous-sol, les nervures et la dalle du bassin ont pu être entièrement inspectées et traitées. Les bétons carbonatés ont été découpés et les armatures passivées. Certaines travées ont été renforcées à l'aide de cinq lignes de plats métalliques en acier de construction collés à l'aide de résine époxy et fixés à l'aide de tiges filetées (fig. 7). Enfin, le travail d'étanchéification du béton, commencé par la commune en 2010, a été poursuivi par l'injection de résine époxydique.

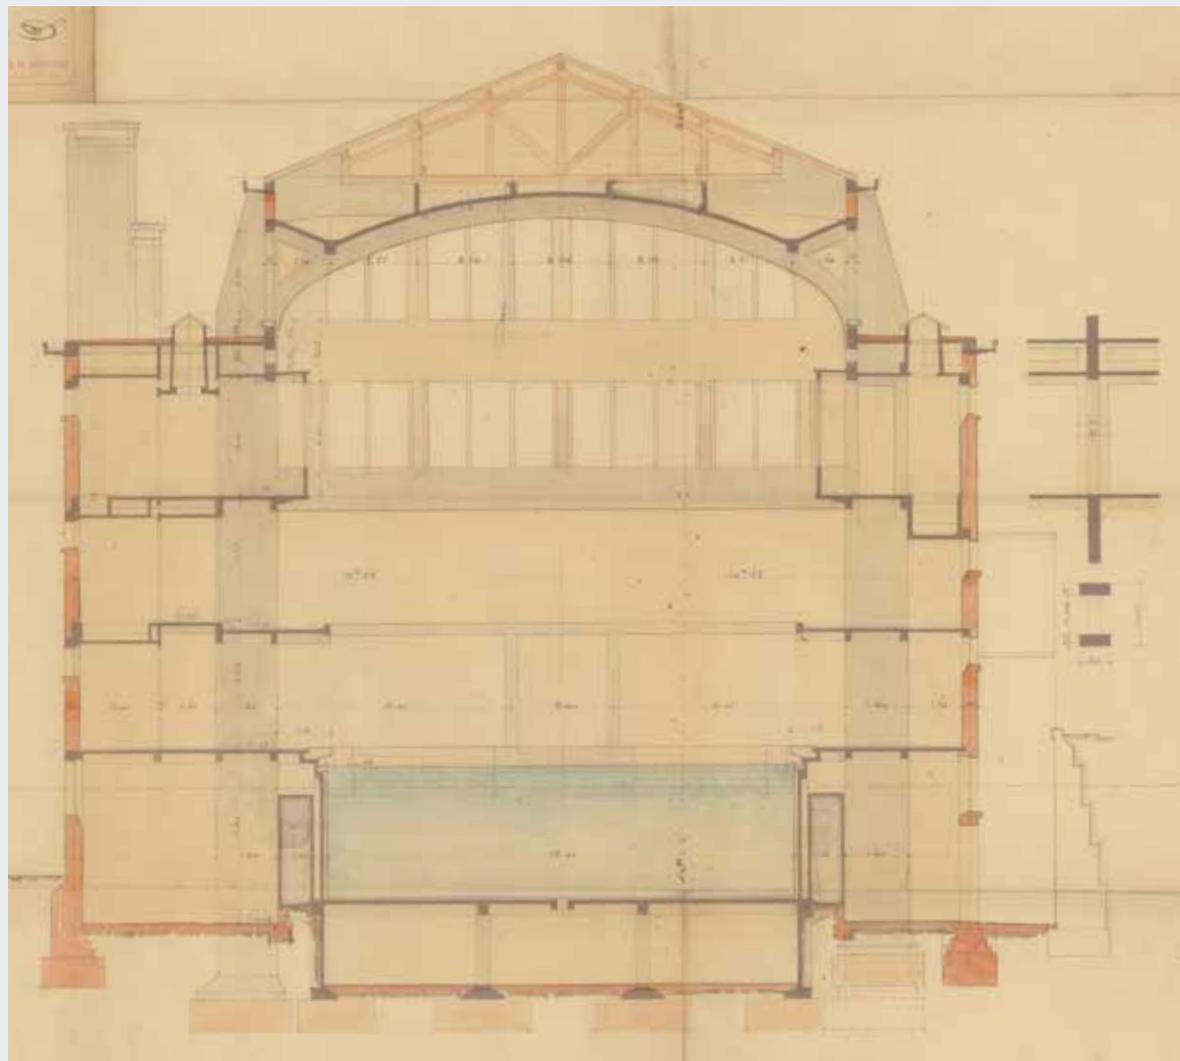
Fig. 6

Après plusieurs tentatives d'étanchéification par l'extérieur de la cuve, il a été constaté que la résine ne suffisait pas à combler toutes les fissures, notamment au droit des raccords des nervures et des parois. Une intervention par l'intérieur a, dès lors, été exécutée : après dépose des finitions existantes de la cuve, une nouvelle étanchéité a été coulée. Les hublots situés sur

Plan n°10 : coupe transversale de la piscine de Saint-Josse-ten-Noode (1930 © ACSJ, TP, TRA 546).

la dalle de fond de la cuve ainsi que les carrelages et les briques vernissées, ont été reproduits à l'identique et posés sur la nouvelle étanchéité.
