ERFGOED BRUSSEL

DE RESTAURATIE VAN EEN UITZONDERLIJK DECOR

De gevels van de Grote Markt

DE RESTAURATIEWERF 2004-2018

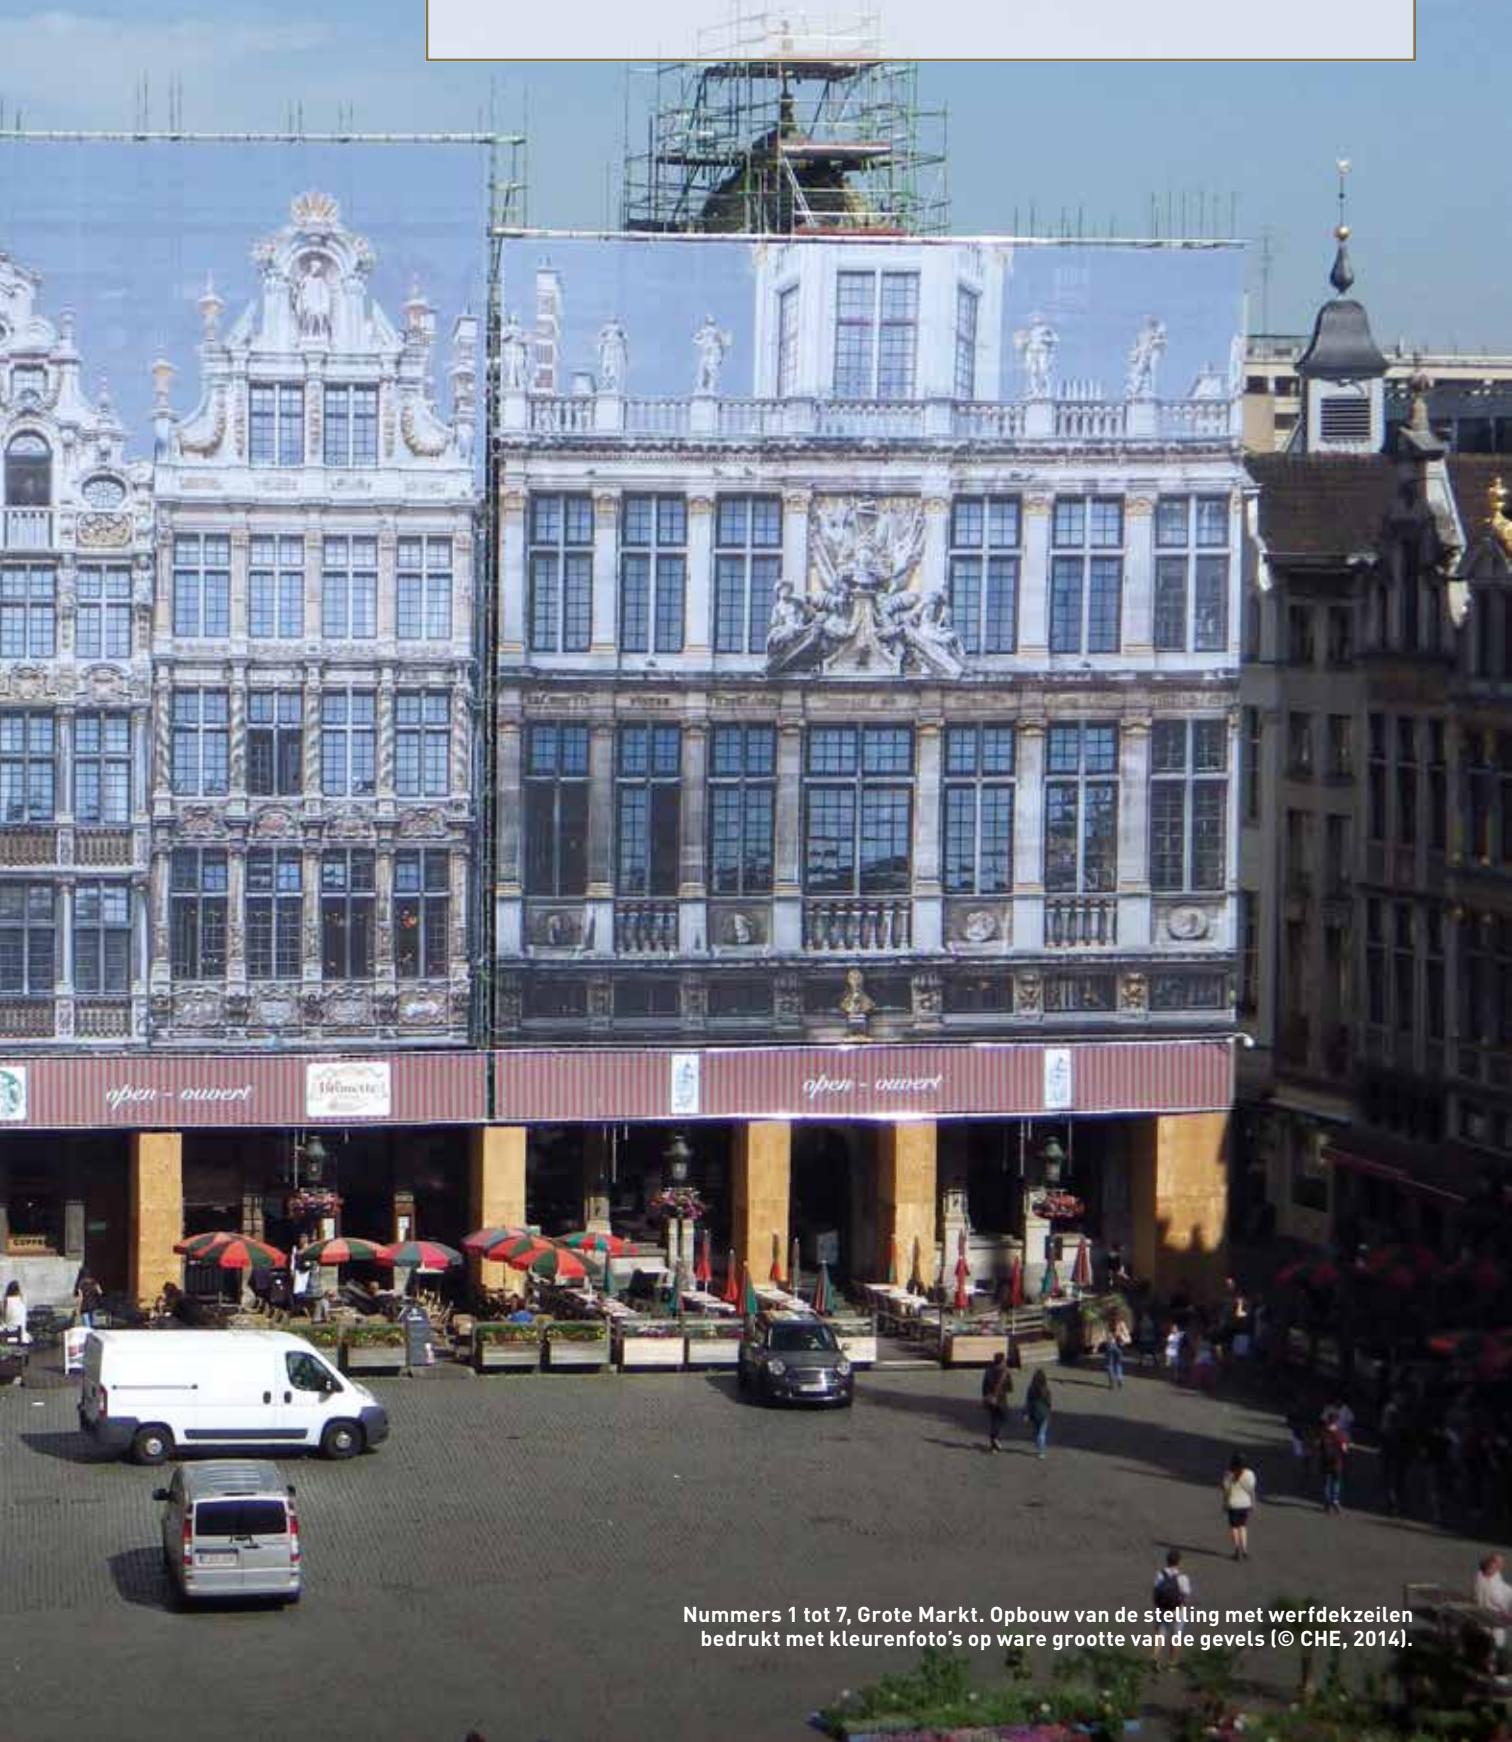
Nummers 1 tot 7, Grote Markt. Opbouw van de stelling met werfdekzeilen bedrukt met kleurenfoto's op ware grootte van de gevels (© CHE, 2014).

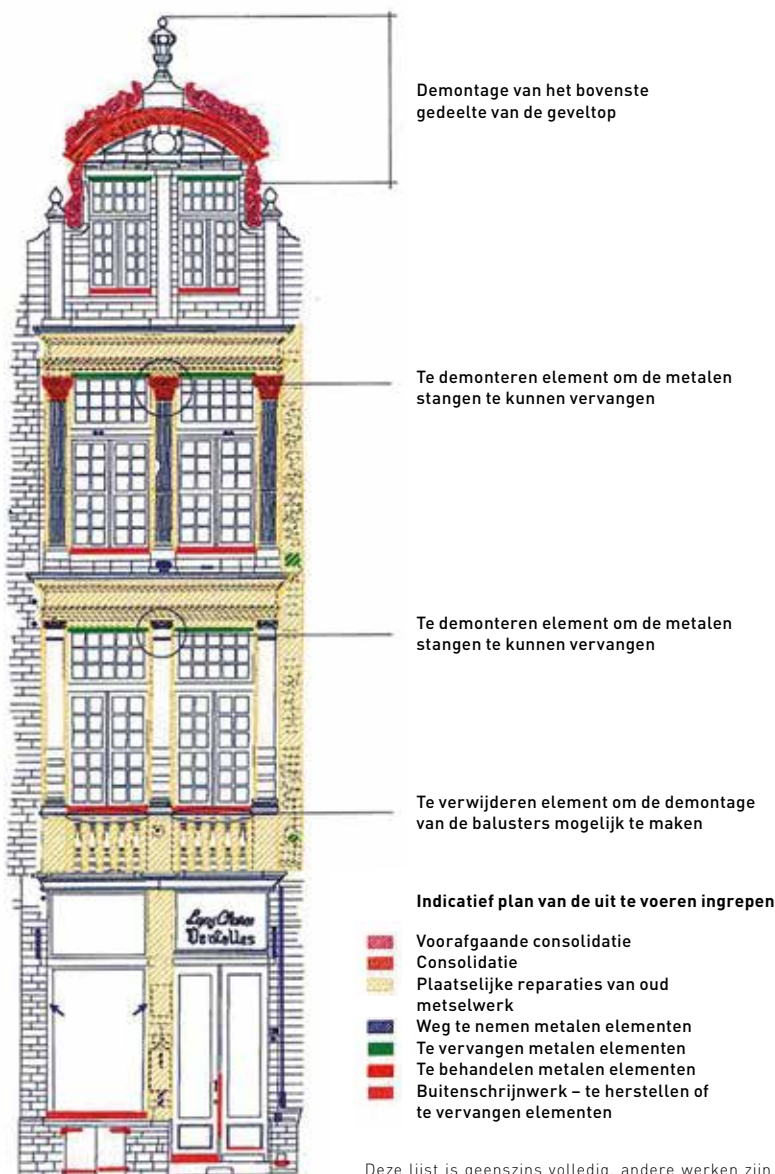
Tekening van de gevel van *Den Ezel* met aanduiding van de interventieprincipes (© CHE, 2002).

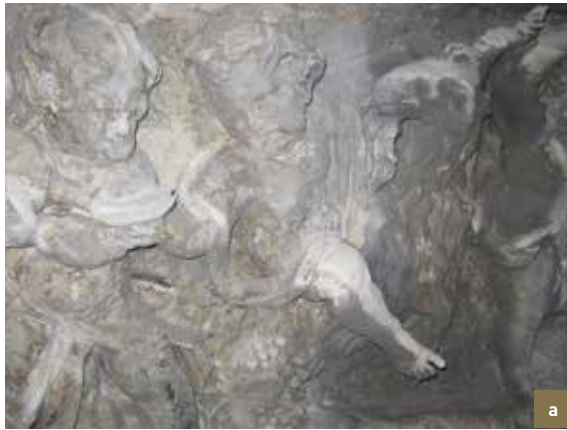
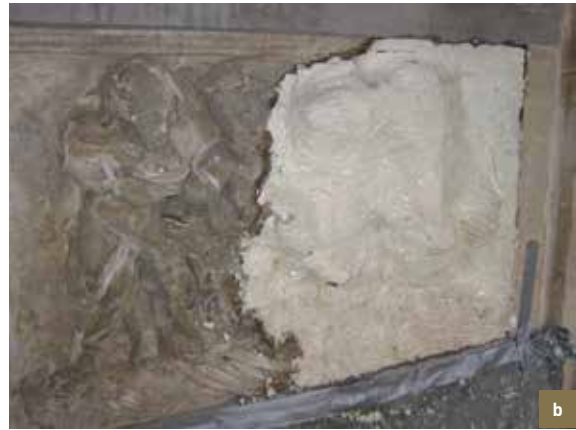
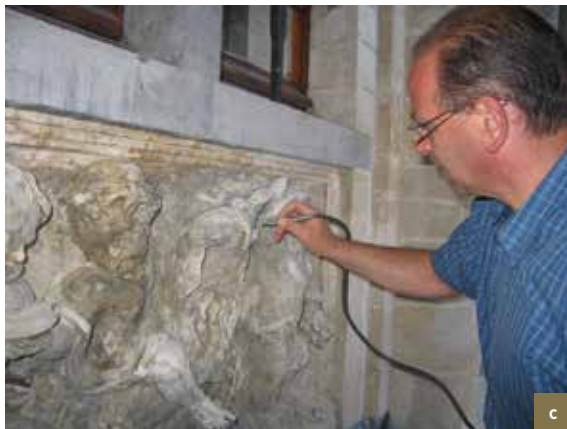
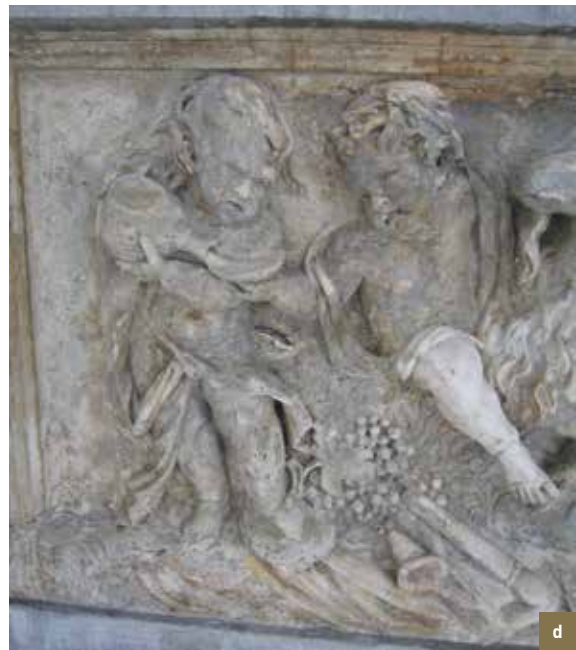
Het Brouwershuis. Details van een van de panelen op de borstwering van de tweede verdieping met een voorstelling van de wijnoogst (Pierre Van Dievoet, 1698). Waarschijnlijk in Avendersteen. a) verontreinigde putti-sculpturen voor de restauratie, met links gedeeltelijke reiniging; b) applicatie van kompressen met cellulosepasta op basis van ammoniak, om de zwarte korsten zacht te maken; c) verfijning van de reiniging met een micro-zandstraalapparaat; d) toestand na reiniging (© CHE, 2004).

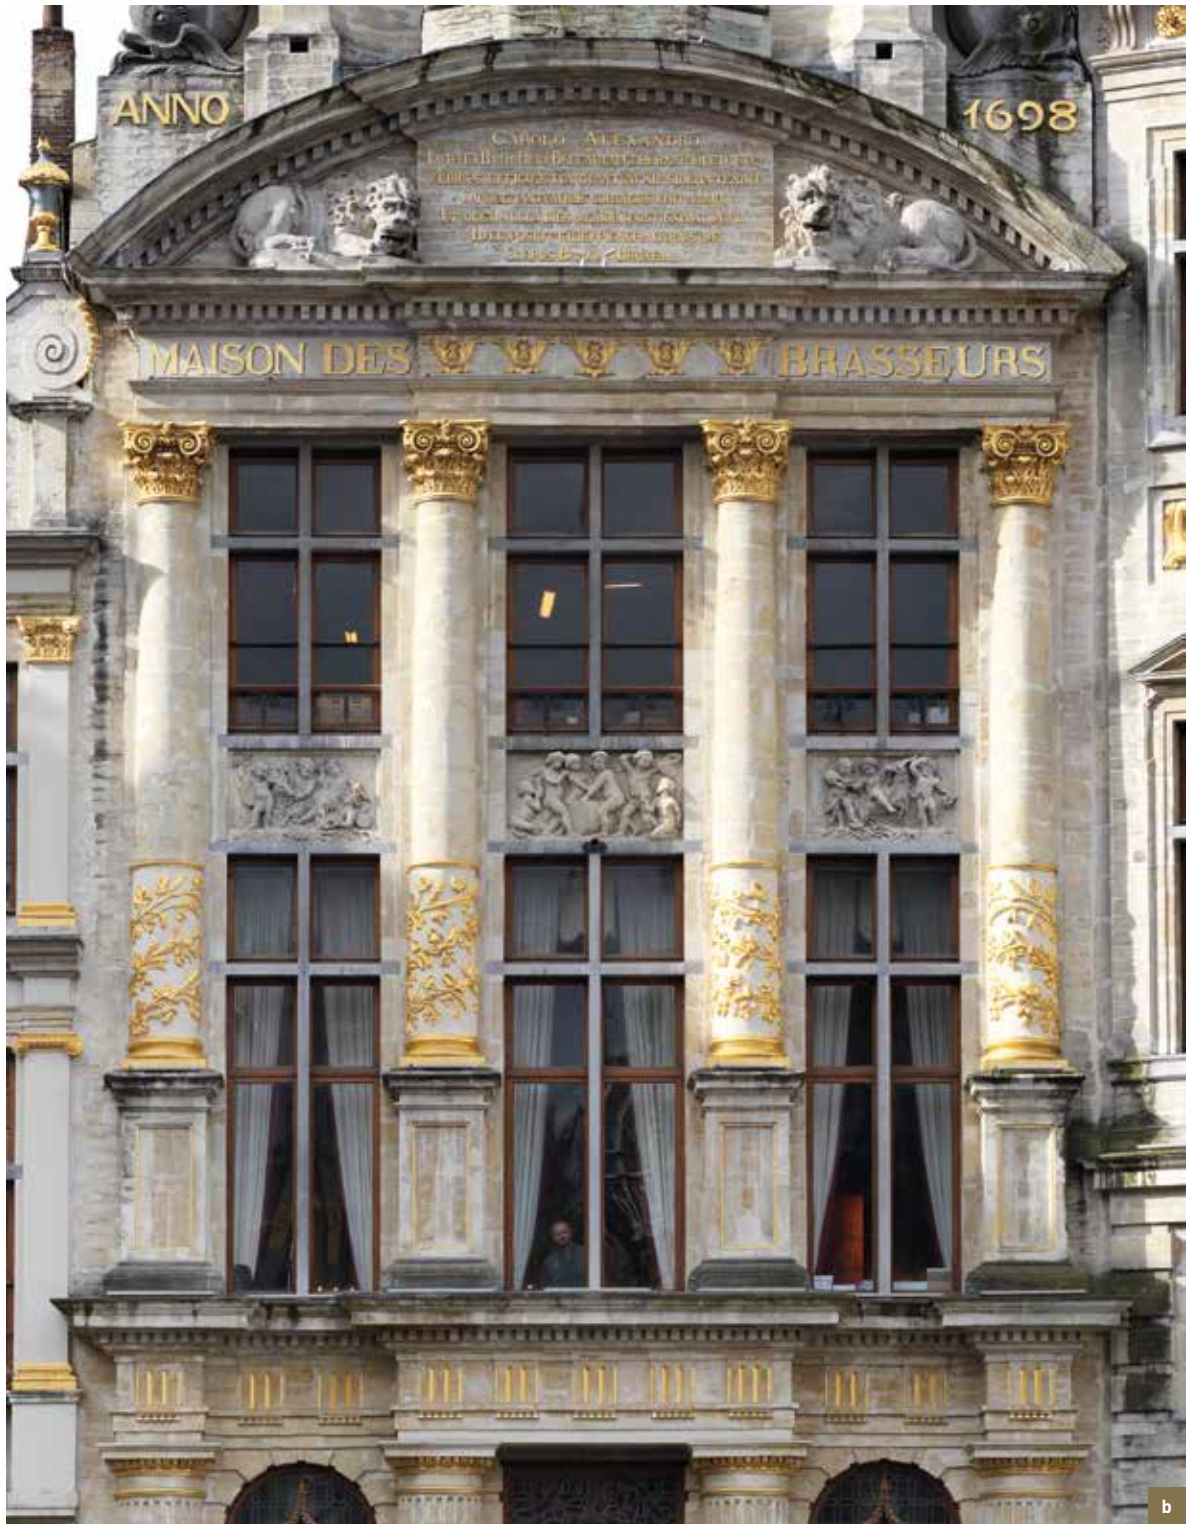
b

Het Brouwershuis. a) toestand voor restauratie: biologische aantasting (mossen), vervuiling en zwarte korsten (luchtvervuiling), druipsoren van metaaloxides, ... (© CHE, 2000); b) toestand na restauratie (© Utopix, M. Ploton, 2018).

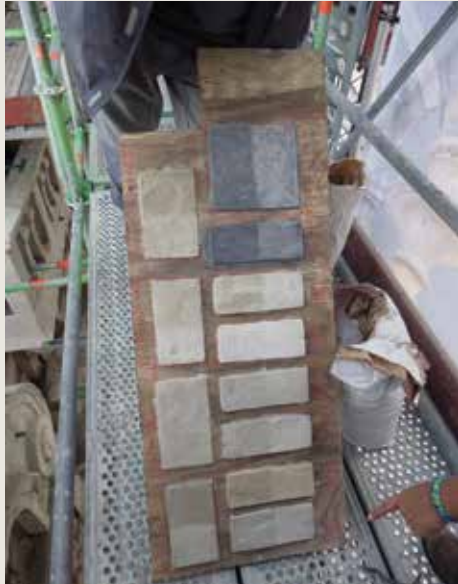
Stalen van herstellingsmortel, om te vergelijken met de te herstellen stenen en om de textuur, granulometrie en kleur te bepalen. Dit stalenpalet is steeds aanwezig op de werf (© CHE, 2014).

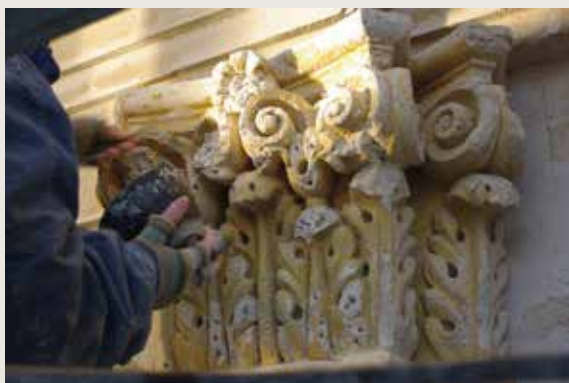
De Duive. Reparatie van twee kapitelen, detail. Niet geïdentificeerde steen (© CHE, 2012).

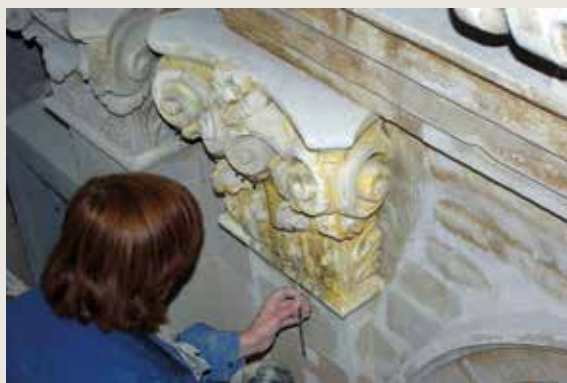
Den Engel. Restauratie van een kapiteel. Euvillesteen (© CHE, 2012).

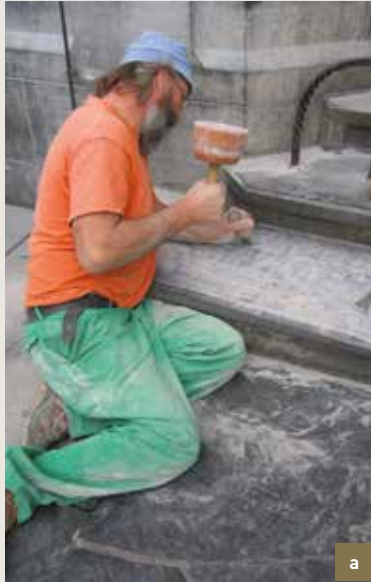
De Swane. a) het ciseleren van de toegangstrap op basis van bestaand model. Arduin; b) voltooid werk (© CHE, 2008).

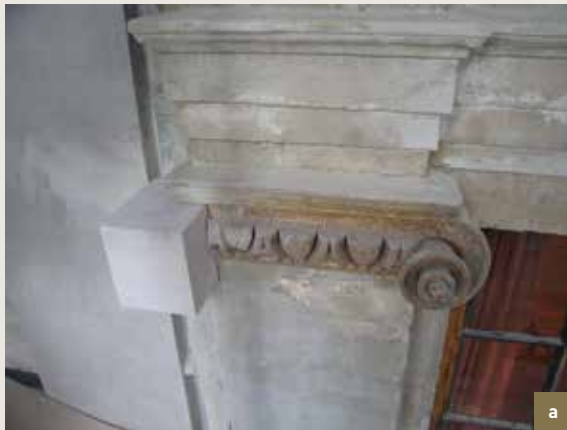
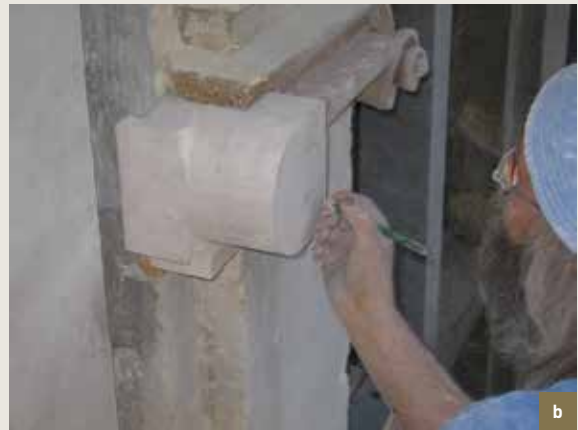
De Roose. Eerste verdieping, restauratie van een voluut van een kapiteel: a) integratie van een inzetstuk in Massangis; b) het sculpteren van het inzetstuk; c) afgewerkt element (© CHE, 2008).

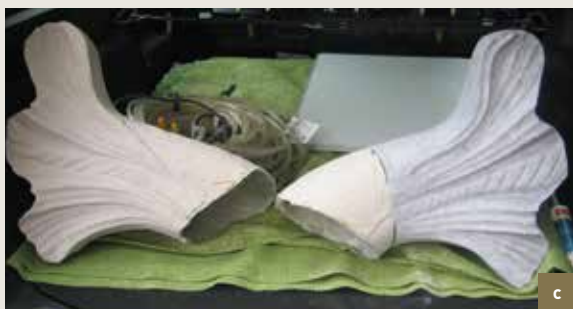
Het Brouwershuis. Detail van de hardstenen dolfinen op de geveltop. a) links hardstenen dolfin die als model dient voor het ontbrekende stuk van de dolfin rechts; b) rechterdolfin met ontbrekende staartvin; c) afgietsel van de staartvin van de linkerdolfin en nieuw element in hardsteen ter vervanging van het ontbrekende stuk van de rechterdolfin. Afgietsel in polysterhars gewapend met glasvezel en nieuwe sculptuur in hardsteen; d) het nieuwe hardstenen element geplaatst op de rechterdolfin (© CHE, 2008).

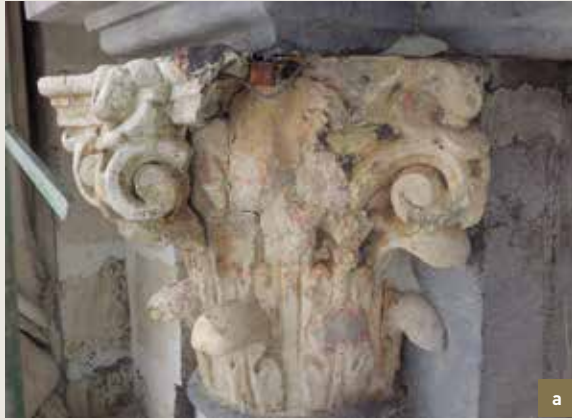
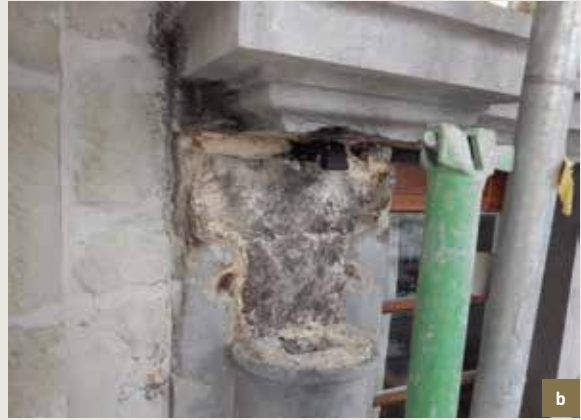
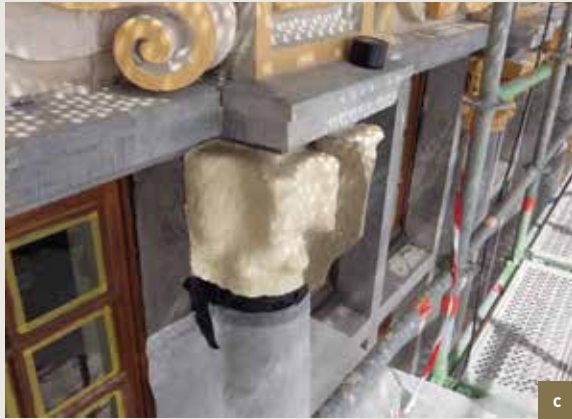
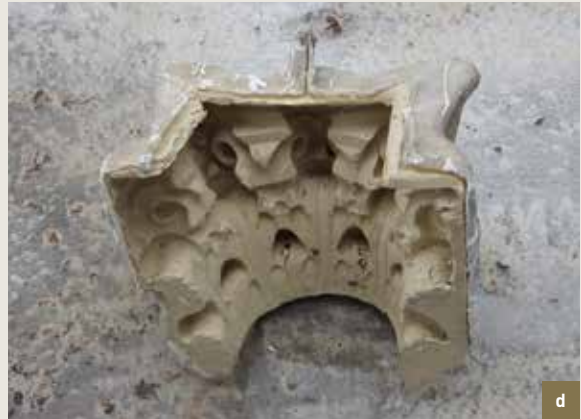
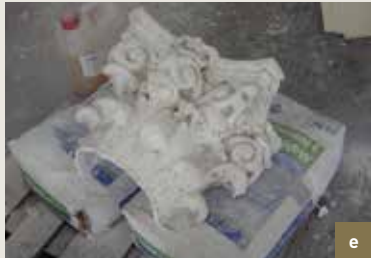
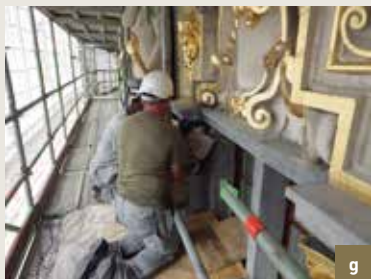
Den Sack. Verschillende fasen van de reconstructie van een kapiteel: a) beschadigde toestand; b) demontage van het element; c) het maken van een afgietsel van een kapiteel in goede staat; d) gietvorm in silicone en schelp in polyester met glasvezelbewapening; e) positief in gips; f) nieuwe sculptuur in Savonnièresteen; g) integratie van het stenen element (© CHE, 2014-2015).

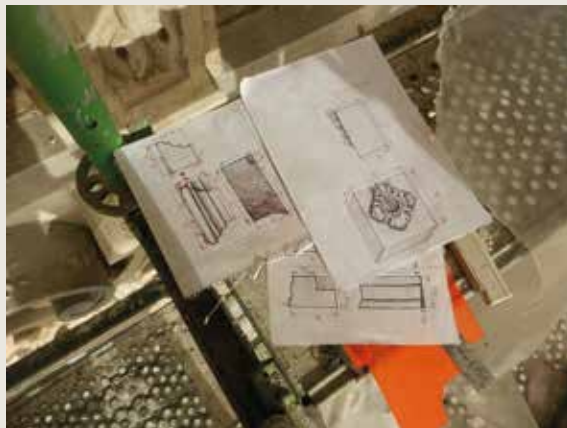
Schetsen gemaakt door beeldhouwers tijdens de werf (© CHE, 2015).

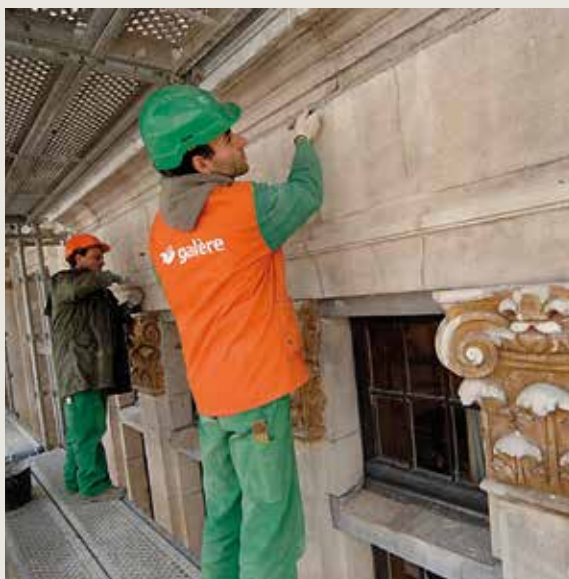
De Sterre. Opvoering met mortel (© Daylight, 2008).

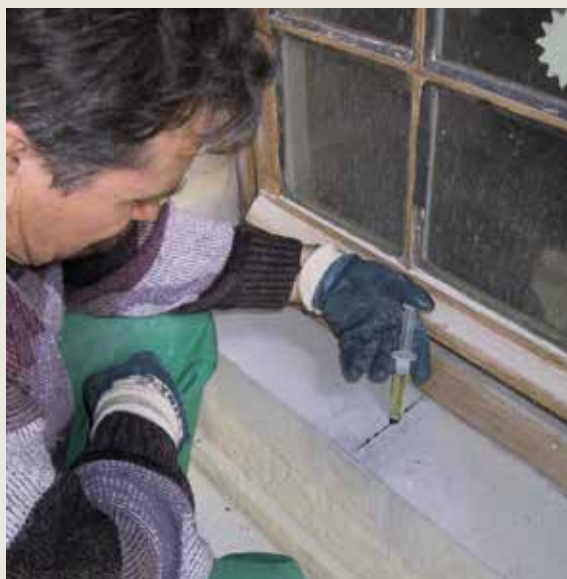
Den Ezel. Dorpel in hardsteen. Injectie van het product (twee componenten epoxy) in de speciaal hiervoor gemaakte kleine gaatjes (© CHE, 2003-2004).

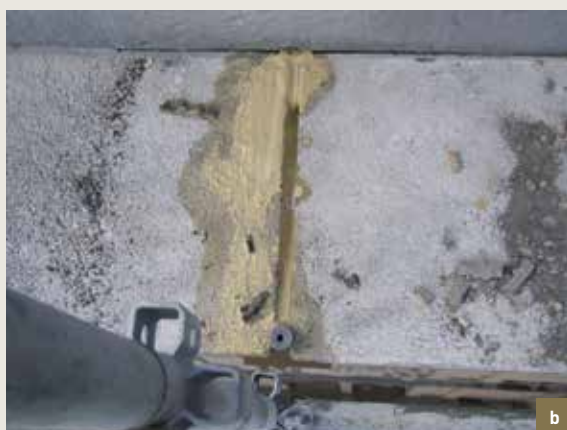
De Sterre. a) et b) Injectie met dunne mortel (© CHE, 2008).

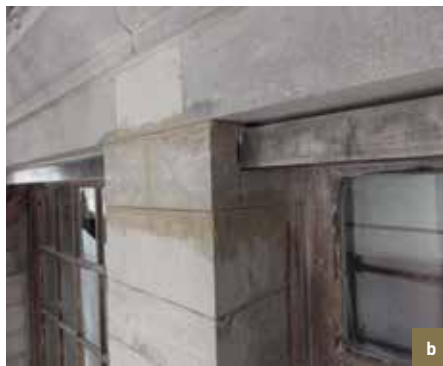
b

Sint Barbara. a) detail van de te vervangen steen, gemarkeerd met rood krijt; b) nieuwe metalen lateien in roestvrij staal en nieuwe Gobertangestein (© CHE, 2015).

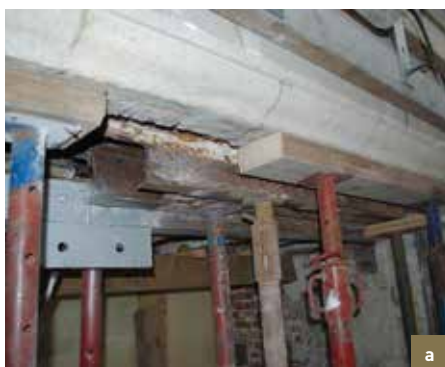
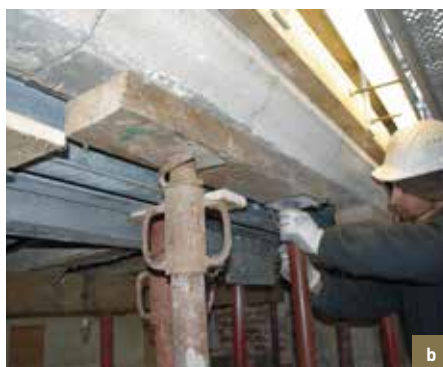
De Heert. a) het schoren van metselwerk in Euvillesteen en plaatsing van een metalen beugel met het oog op de demontage van de gecorrodeerde metalen balken; b) plaatsing van nieuwe balken in gegalvaniseerd staal (© CHE, 2008).

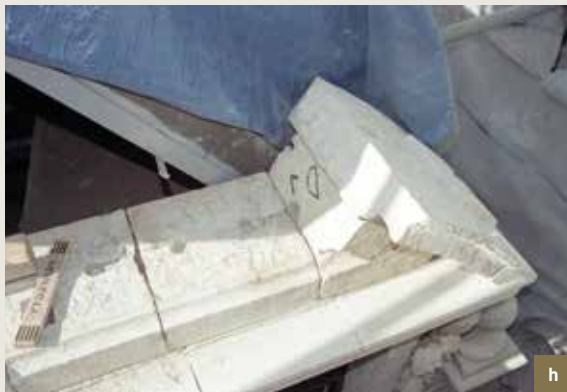
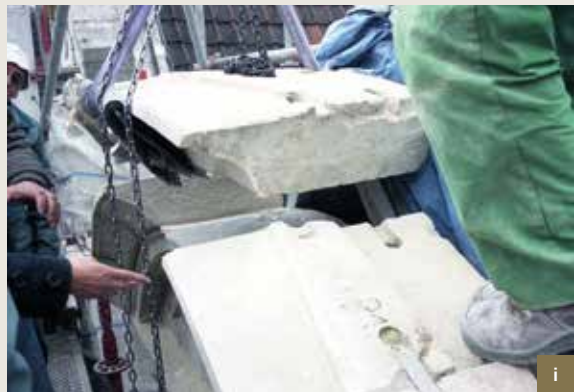
Den Ezel. Verschillende fasen van de restauratie van het gebogen fronton, van de toestand voor restauratie tot de voltooiing. Euvillesteen. a) vervallen toestand; b) demontage; c) oude nummering van de stenen en gecorrodeerd anker; d) nieuwe markering van de stenen voor demontage; e) wegnemen van de gecorrodeerde metalen liggers; f) plaatsing van nieuwe metalen liggers; g) reiniging en restauratie van de stenen in het atelier; h en i) opnieuw monteren van de gerestaureerde elementen; j) totaalbeeld na de werken (© CHE, 2003-2004).

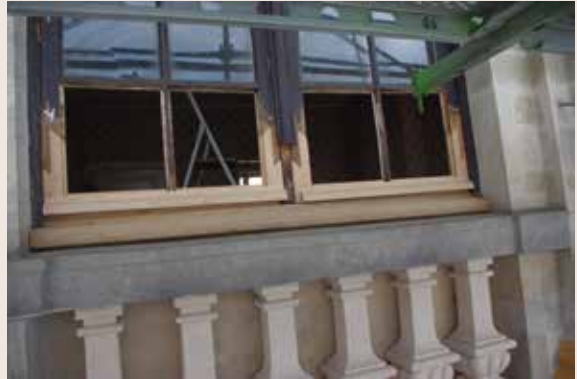
De Duive. Vervanging van de onderdorpels en waterlijsten en plaatsing van inzetstukken. Eik (© CHE, 2008).

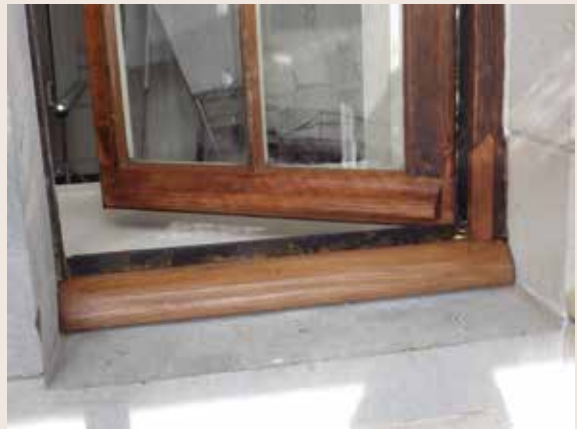
Gerestaureerd kozijn. Eik (© CHE, 2015).

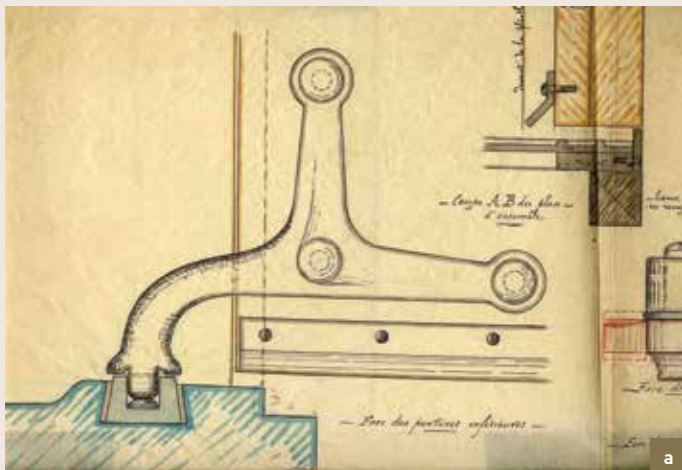
De Swane. Reconstructie van de kelderdeurtjes en hun ijzerbeslag. a) archieftekening die als basis diende voor het vervaardigen van het nieuwe ijzerwerk; b) eiken deurtje na plaatsing. Beoordeling van de kunstharersmodellen van het ijzerwerk (© CHE, 2008 en SAB).

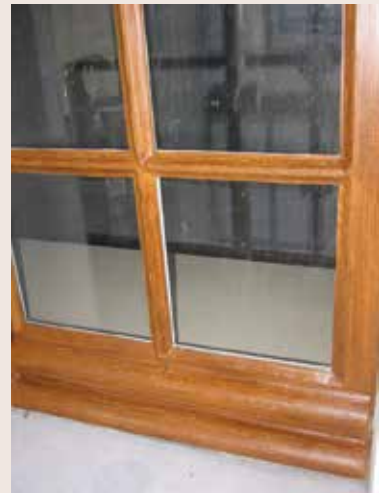
De Swane. Sommige ramen die niet van eik waren, hadden een imitatiebeschildering van eik (© CHE, 2008).

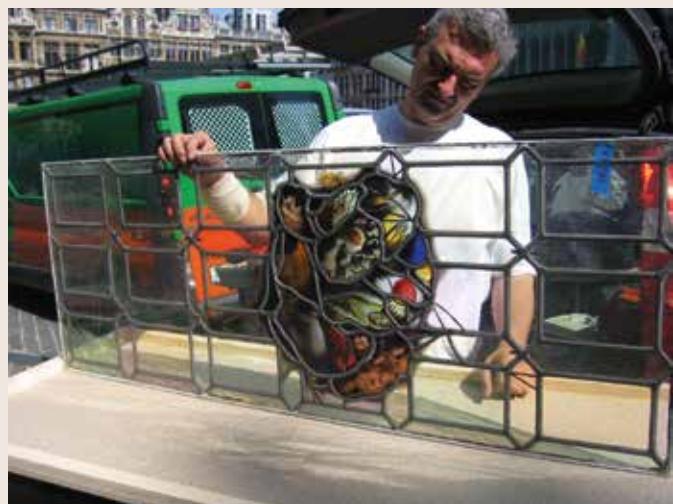
Het Brouwershuis. De glas-in-loodramen die al te bol stonden, werden gedemonteerd en weer rechtgetrokken (© CHE, 2008).

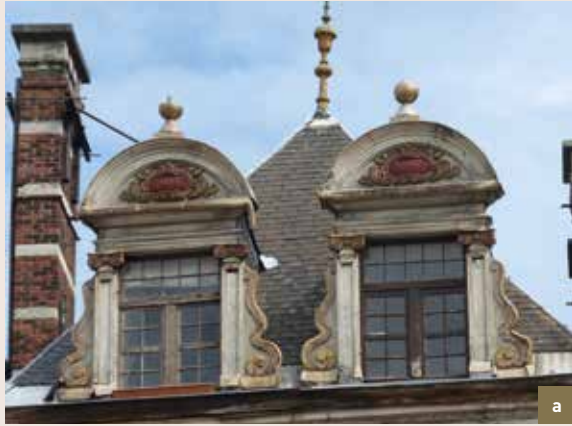
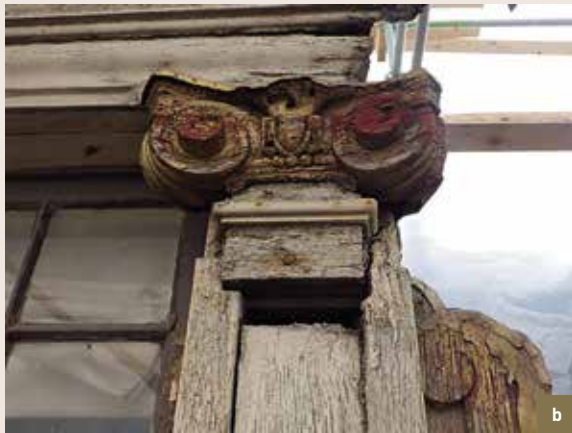
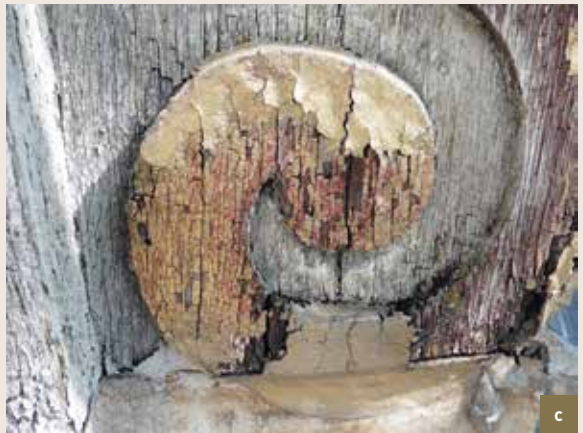
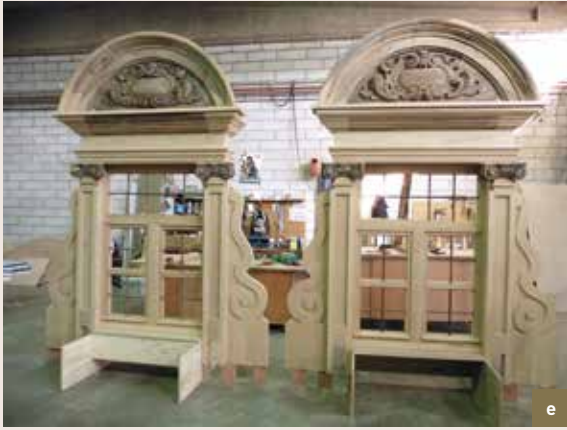
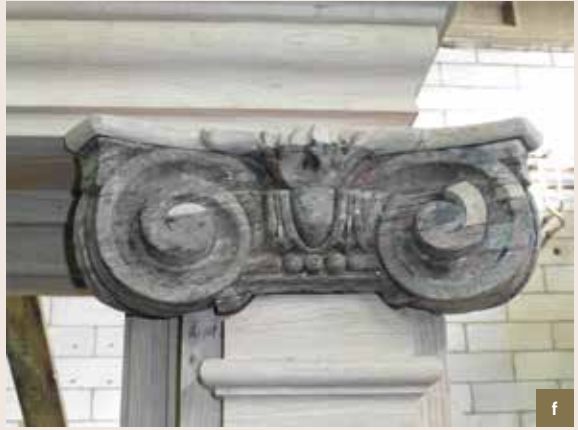
Het Vosken en Den Eycke: Restauratie van twee eiken dakkapellen. a) overzicht voor de werken; b en c) slijtage van het hout en beschermingslood, barsten, afbladderende verf en verguldsel; d) archieftekening; e en f) restauratie in het atelier met integratie van de bestaande timpanen en consoles en vernieuwing van de al te sterk verweerde stukken (© CHE, 2016 en SAB).

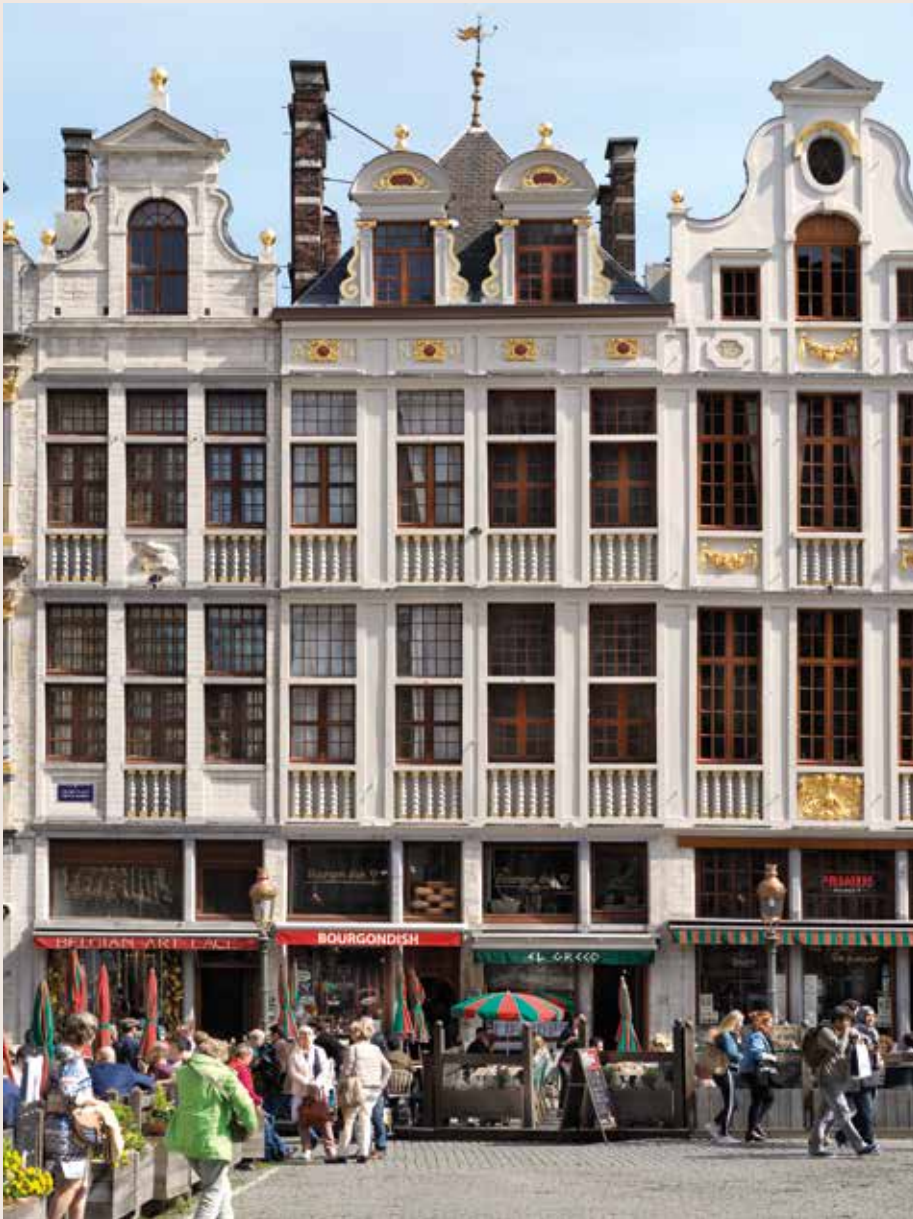
Het Vosken en Den Eycke.
Na restauratie (© Utopix,
M. Ploton, 2018).

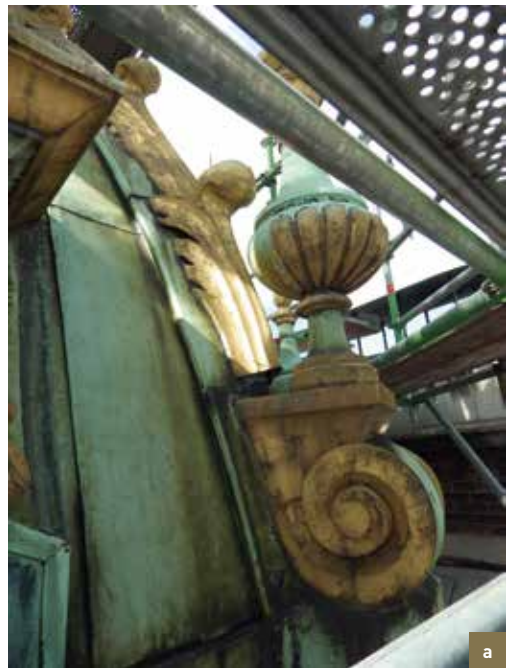
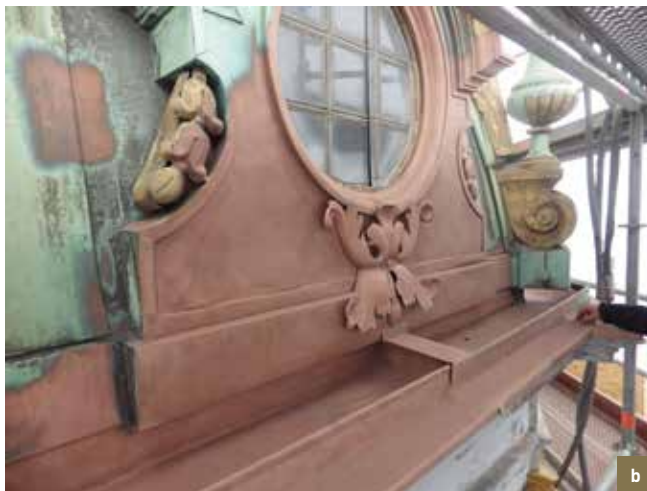
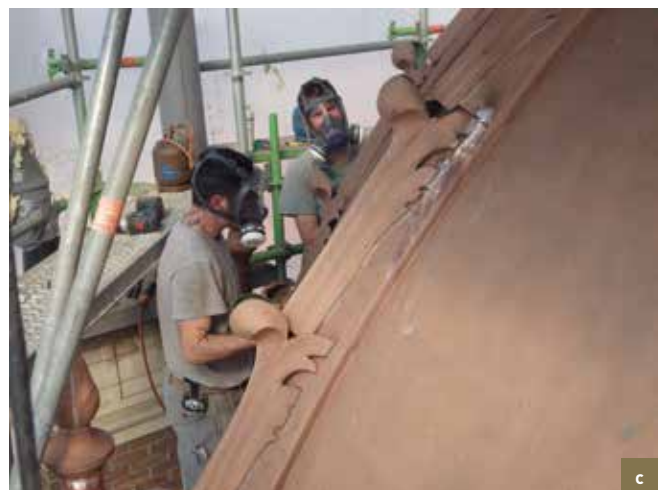
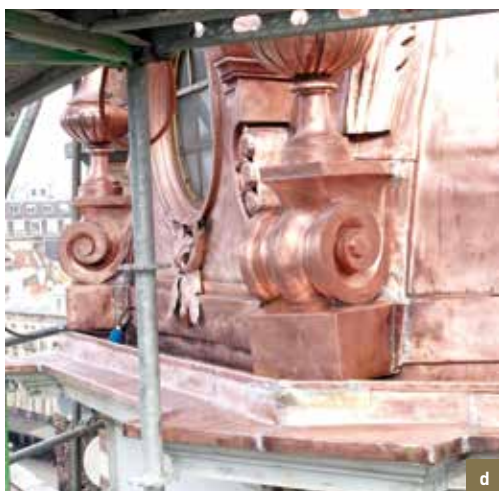
De koperen koepel van *Den Coninck Van Spaignien* was vervuild en had geleidelijk aan een natuurlijke, groene patina gekregen. Bij inspectie bleek dat er problemen waren met het laswerk. De koperen elementen werden volledig gezandstraald om het koper bloot te leggen en te restaureren.

Den Coninck Van Spaignien. Verschillende stappen van de restauratie van de koperen koepel. a) toestand voor de restauratie, met vervuiling en groene patina; b en c) alle koperen elementen worden gezandstraald om het koper bloot te leggen en te restaureren, dat wil zeggen dat beschadigde stukken werden vervangen en beschadigd laswerk werd hersteld; d) reinigen en polijsten met staalwol (© CHE, 2015).

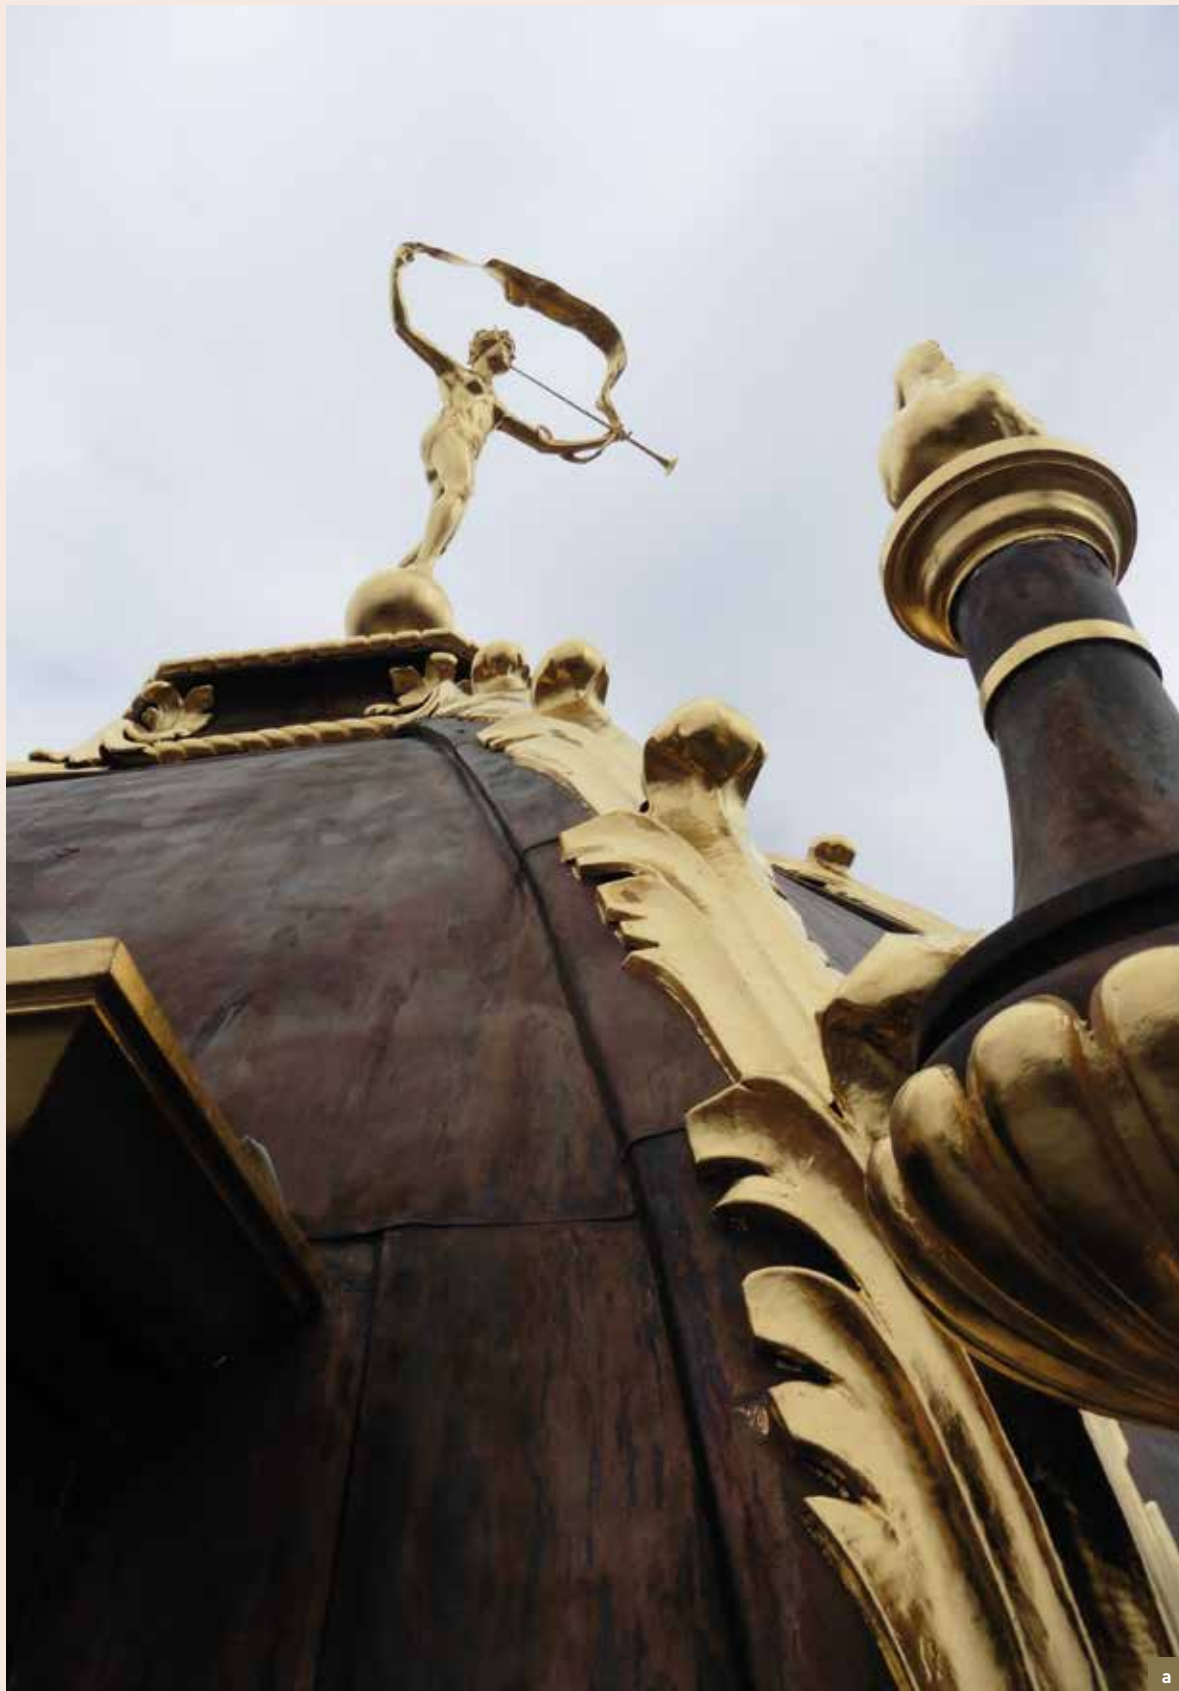
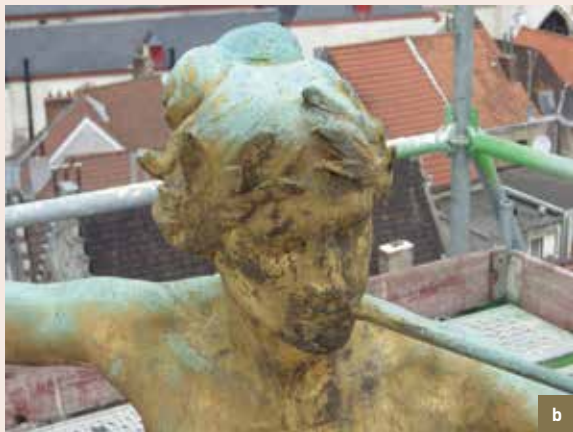
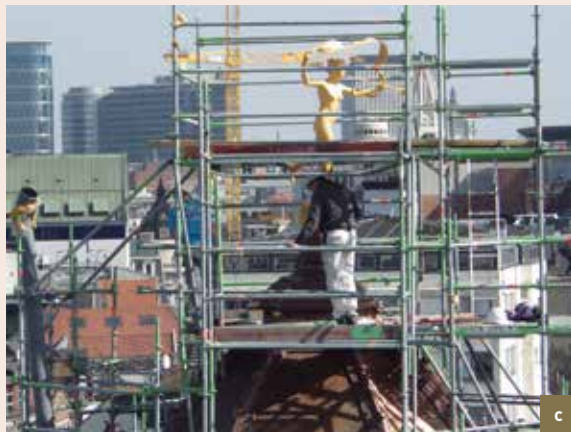
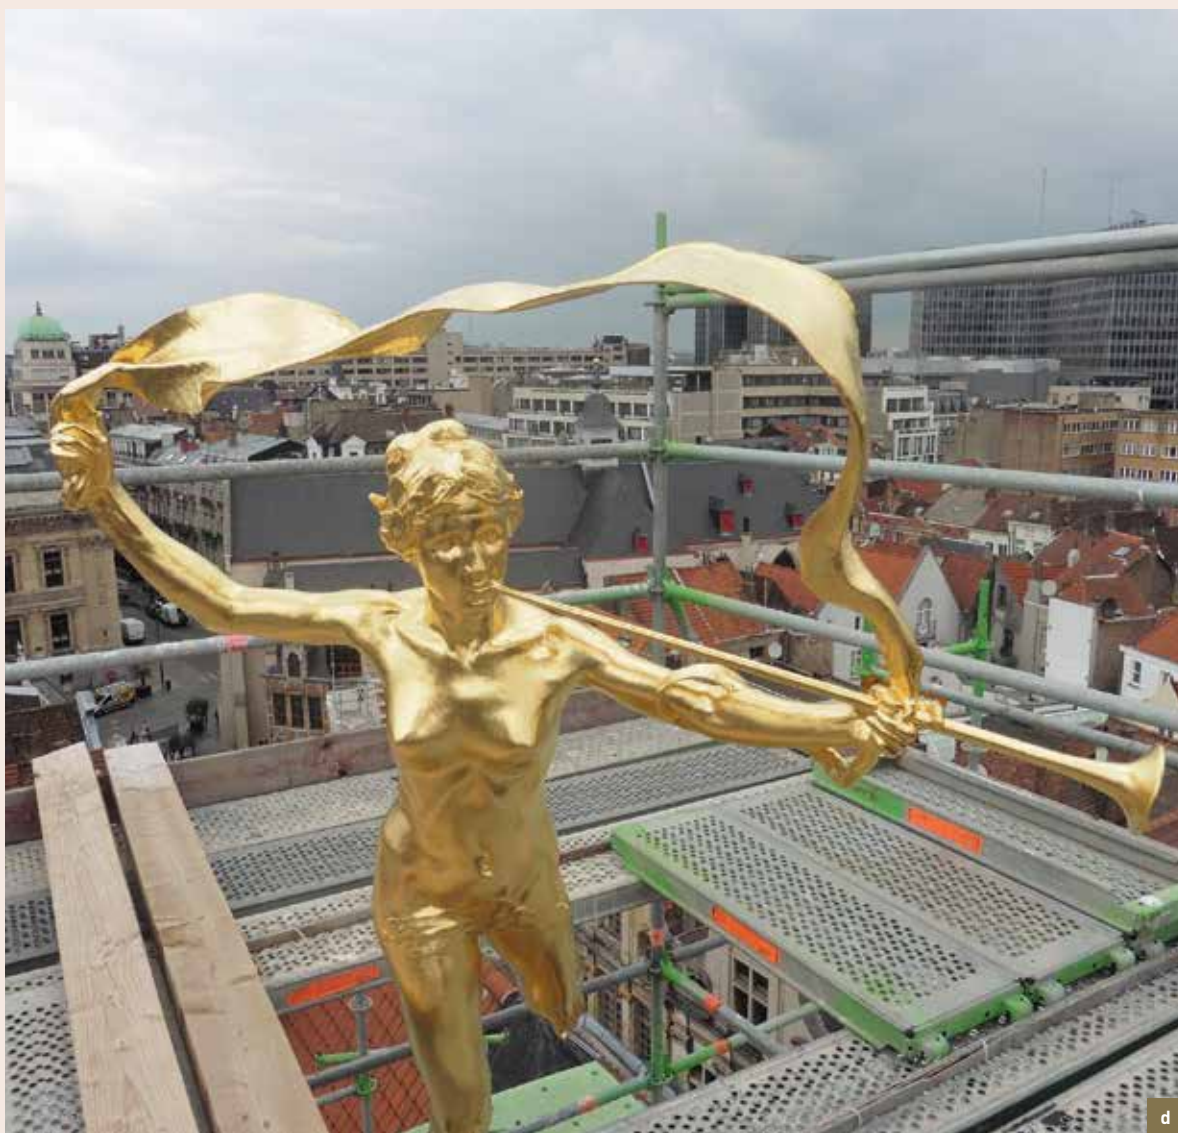
Den Coninck Van Spaignien. Verschillende stappen van de restauratie van het bronzen beeld *De Faam* (of *Het Fortuin*, Paul Du Bois, 1902). a) *De Faam* na restauratie; b) detail van de kop van het beeld voor restauratie; c) het beeld wordt geschilderd (voorbereidende laag voor het vergulden); d) verguld beeld (© CHE, 2014-2015).

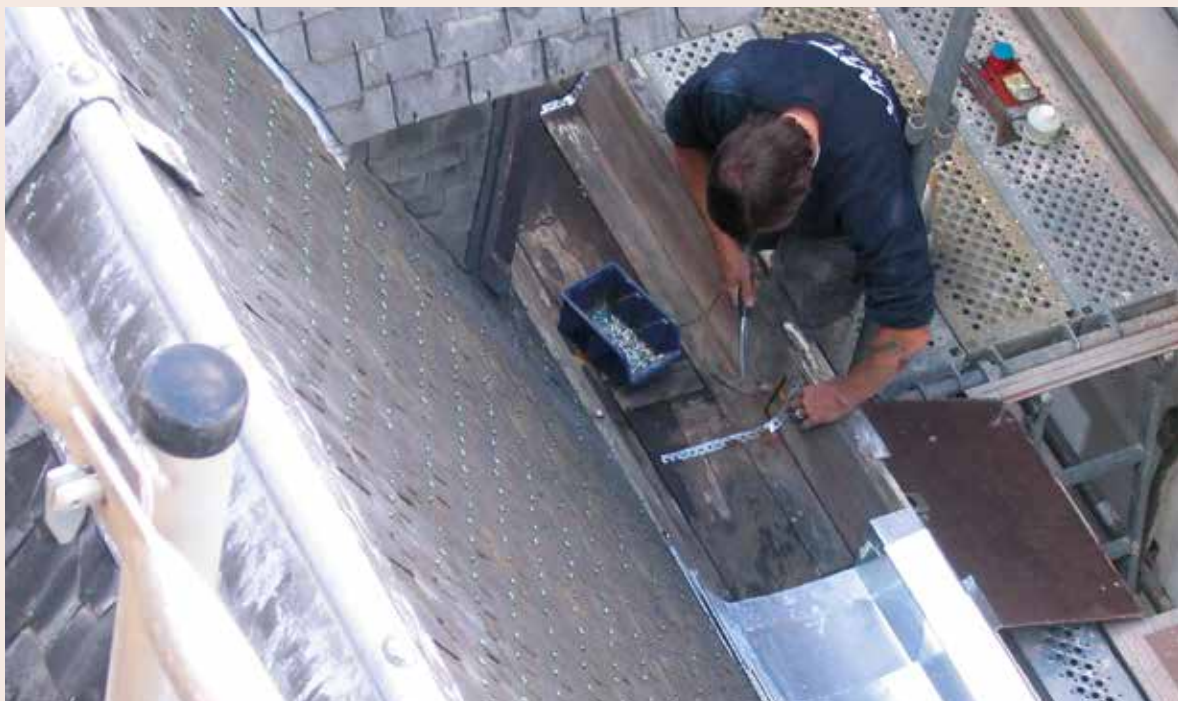
De Sterre. Hernieuwing van de zinken daklijst (© CHE, 2008).
