ERFGOED BRUSSEL

DE RESTAURATIE VAN EEN UITZONDERLIJK DECOR

De gevels van de Grote Markt

DE RESTAURATIEWERF 2004-2018

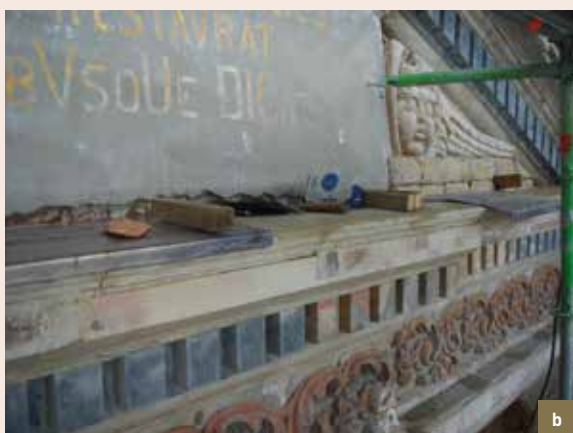
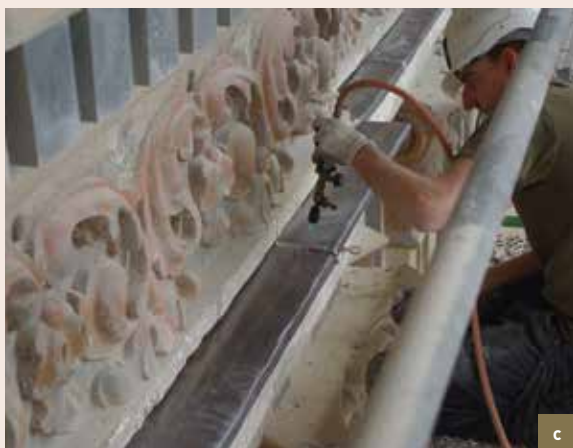
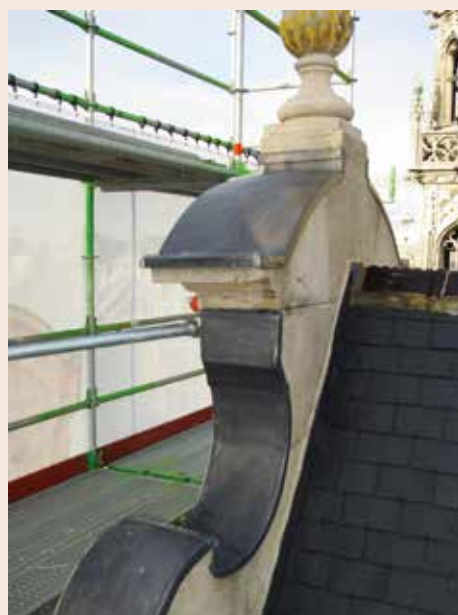
De Wapens van Brabant. Herstelde loodbedekking op de plaatsen blootgesteld aan regenwater (© CHE, 2008).

De Gulden Boot. a) totaalbeeld van het gerestaureerde fronton, met zinken kalfstanden op het hoofdgelsteel en loden bekleding van uitspringende delen (© Utopix, M. Ploton, 2018); b) details van de zinken kalfstanden en de loden bekleding tijdens de werken; c) idem. Het solderen (© CHE, 2008).

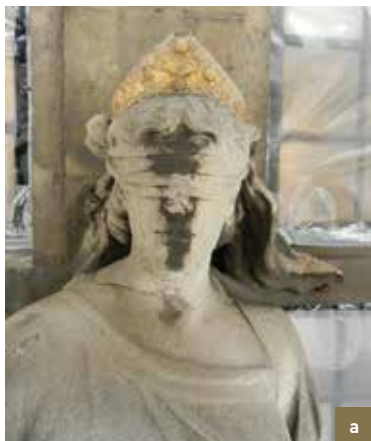
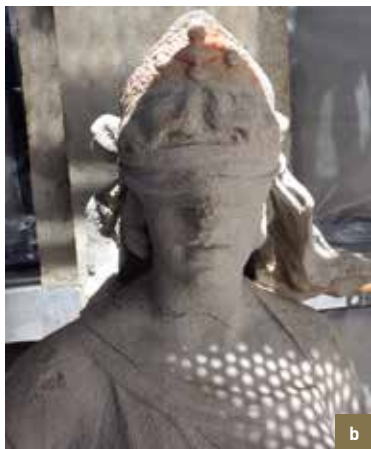
De Vos. Detail van het beeld *Justitia* (Pierre Comein, 1884). Euvillesteen. a) voor reiniging. Vervuiling, barst ter hoogte van het hoofd; b) na reiniging; c) na restauratie van de steen (hechting van het gebarsten hoofd, herstelling met mortel op basis van foto's van de modellen) [© CHE, 2014-2015].

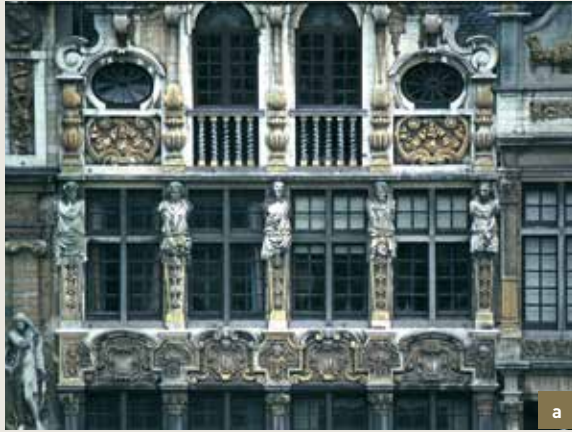
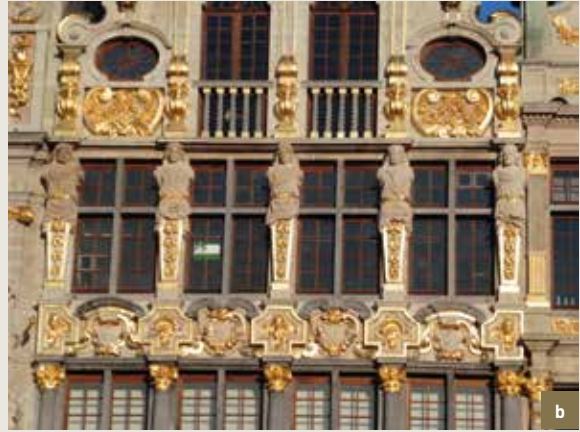
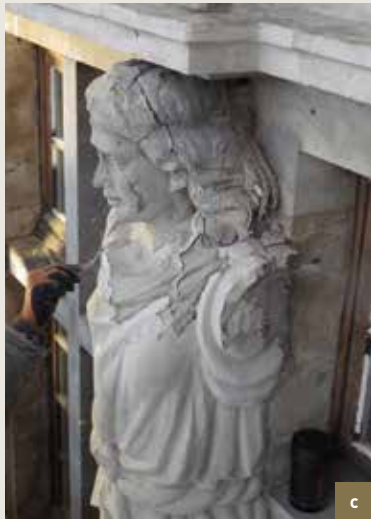
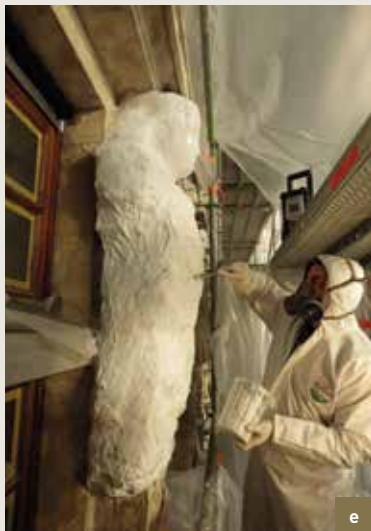
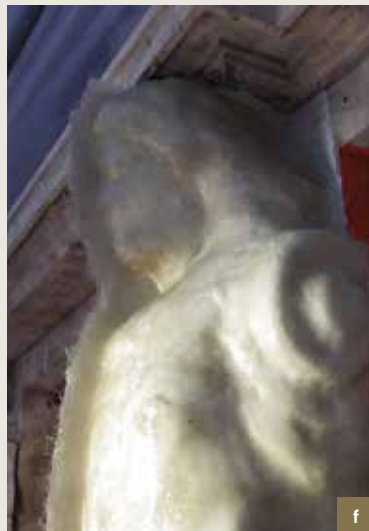
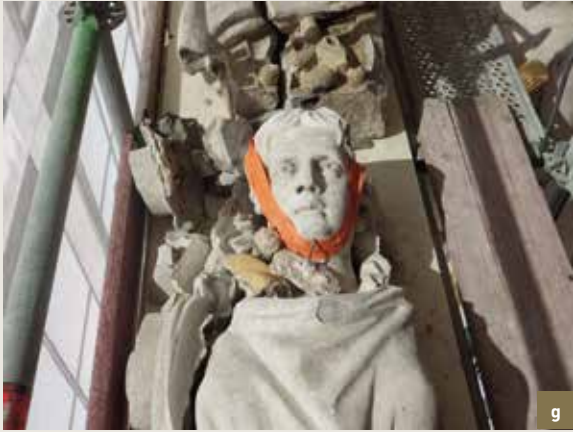
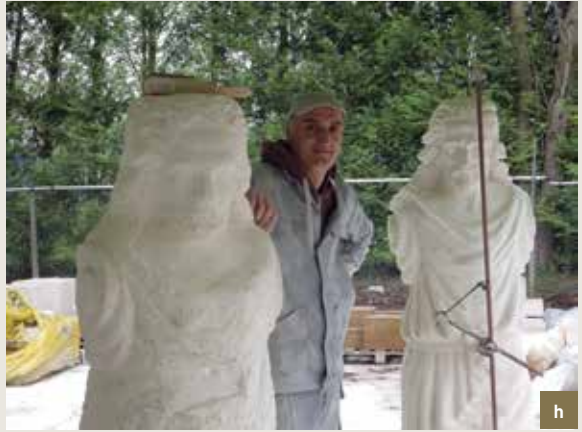
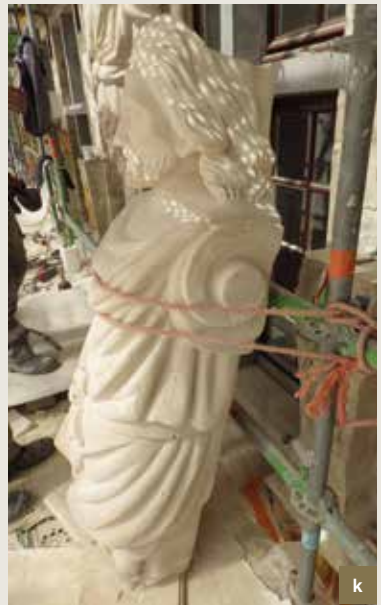
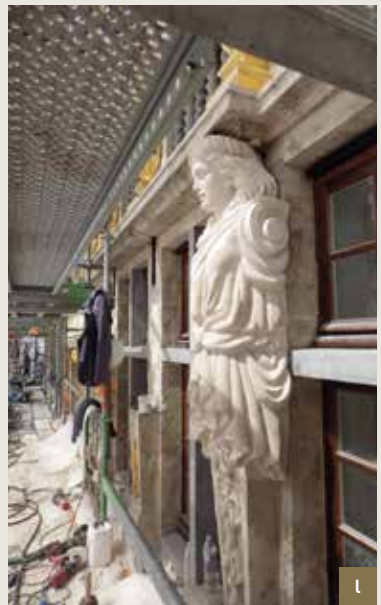
taps toelopende zuil) van het huis *Den Sack*. Deze waren zwaar aangetast door luchtverontreiniging en reparaties en werden vervangen in Savonnièresteen.

Den Sack. De verschillende stappen van de reconstructie van de vijf beelden op basis van de oorspronkelijke modellen. a) de vijf hermen voor vervanging; b) de vijf vervangen beelden (© CHE, 2016); c en d) reparaties ter plaatse van de al te beschadigde beelden (metalen elementen veroorzaakten barsten en afbrokkeling van de steen) met het oog op het maken van afgietsels; e en f) het maken van afgietsels in silicone en polyesterhars versterkt met glasvezel; g) transport van de oorspronkelijke elementen (voor documentatie) na het maken van de afgietsels; h) het maken van de nieuwe beelden (Savonnièresteen) met behulp van een driepuntpasser en op basis van het gipsen model; i en j) tijdens de werken: historische tekeningen en instrumenten van de beeldhouwer; k en l) plaatsing van de nieuwe beelden (© CHE, 2014-2015).

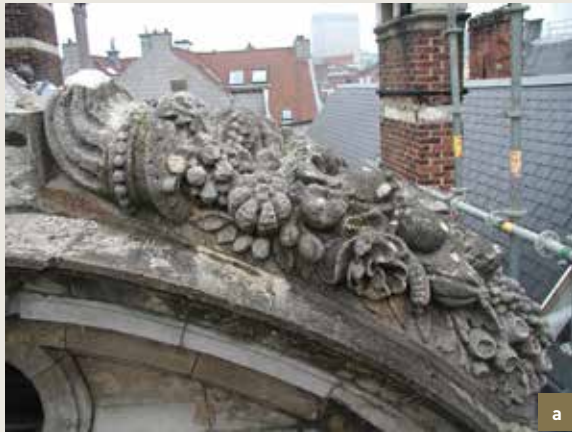
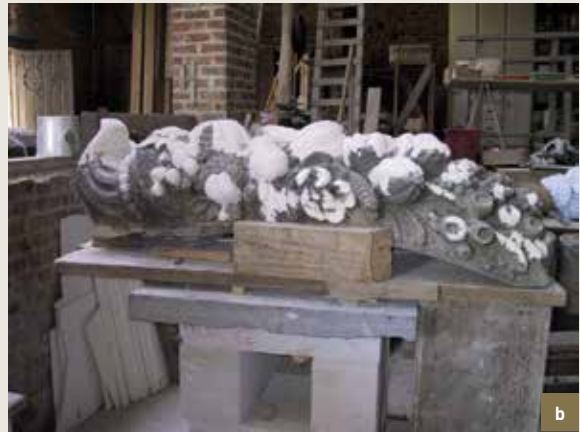
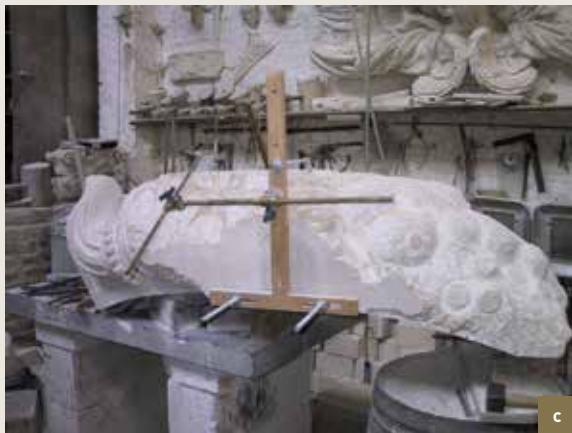
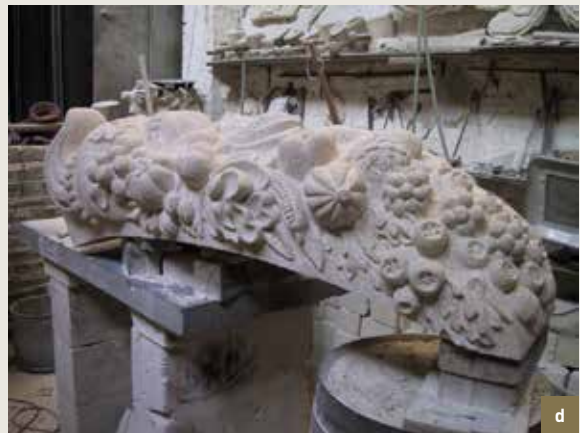
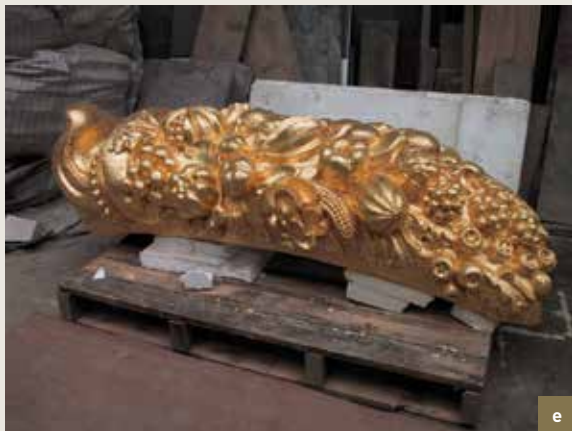
Den Ezel. De verschillende stappen voor de vervanging van de hoorns des overvloeds van de geveltop. a) toestand van de Euvillesteen voor demontage; b) de erg beschadigde hoorns des overvloeds worden op basis van oude foto's in het atelier met gips gerepareerd. Deze stukken fungeren als model voor de nieuwe elementen; c) met behulp van een driepuntpasser wordt het model gekopieerd in Euvillesteen ; d) een van de afgewerkte nieuwe elementen; e) een van de beelden verguld met bladgoud; f) eens ze afgewerkt zijn, worden de hoorns des overvloeds met een kraan naar boven gehesen en zorgvuldig gemonteerd. (© CHE, 2003-2004).

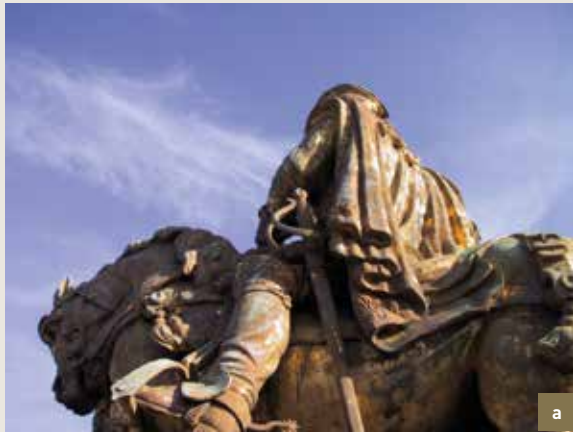
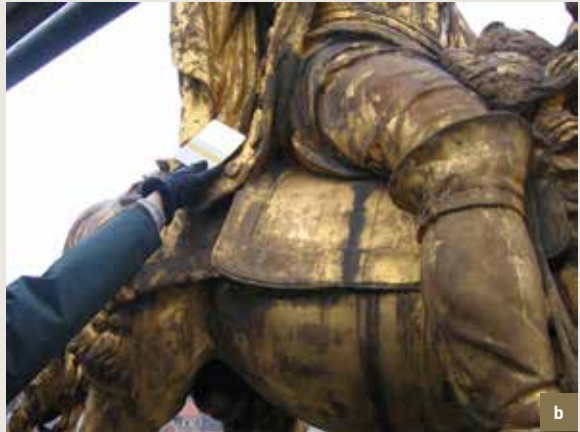
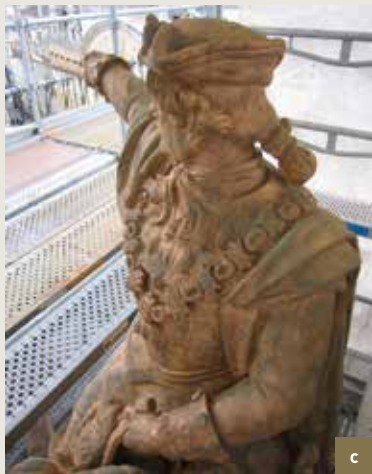
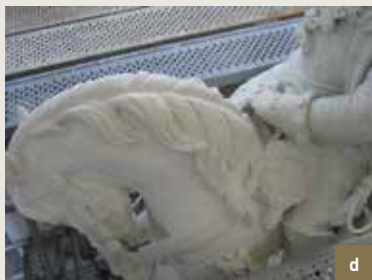
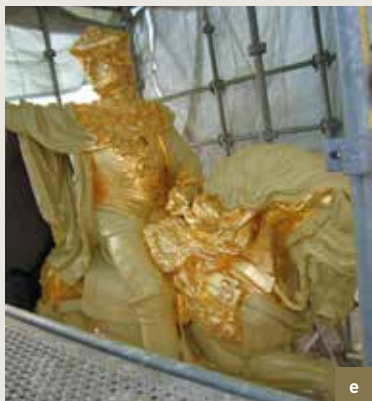
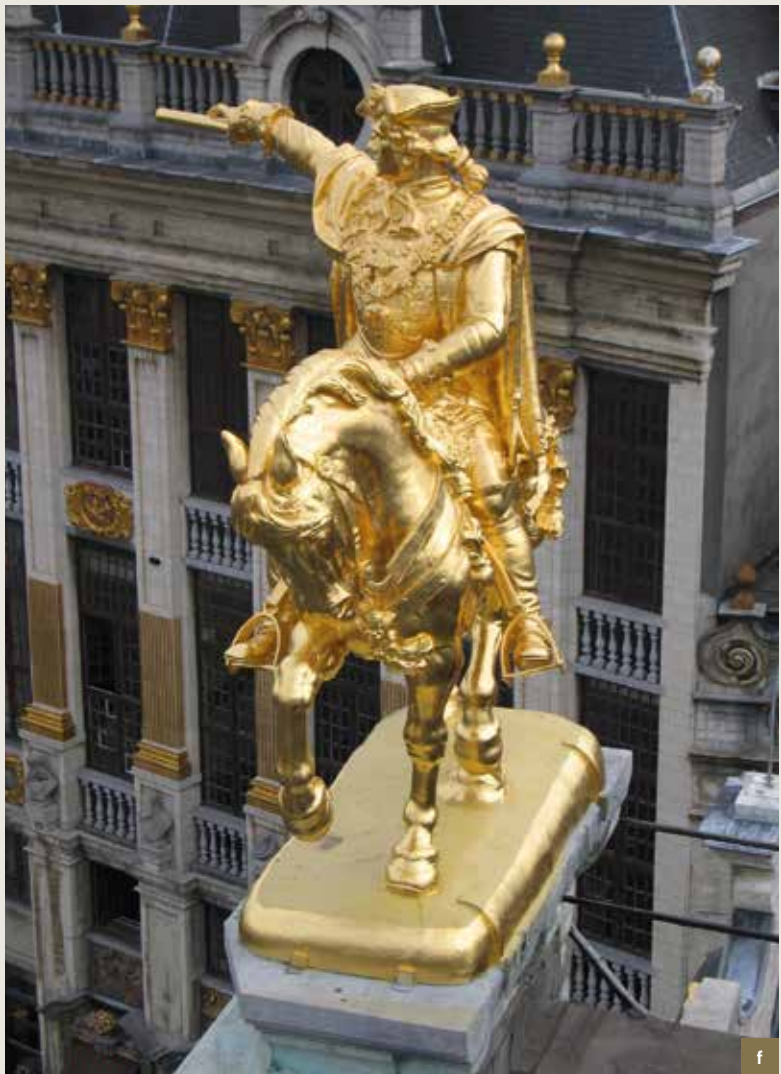
Het Brouwershuis. Restauratie van het ruiterstandbeeld van Karel Van Lotharingen (kopie van 1900 van Jules Lagae op basis van het beeld van 1853 van Jean-Joseph Jacquet). Met bladgoud verguld brons. a) toestand voor reiniging; b) in situ controle van het staal van verguldset; c) het beeld na zandstraling; d) aanbrengen van de grondlaag; e) voorbereidende lagen, hechtlaag (mixtion) en aanbrengen van het bladgoud van 23,40 karaat (© CHE, 2008); f) totaalbeeld van het ruiterstandbeeld na restauratie (© Utopix, M. Ploton, 2018).

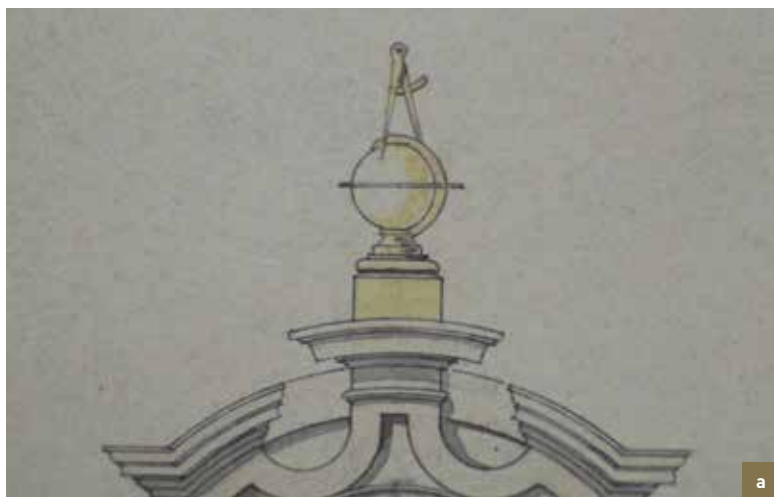
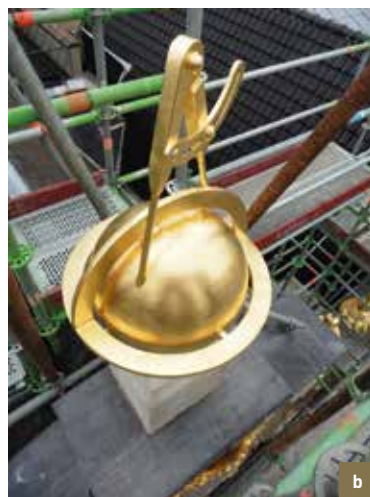
Den Sack. Wereldbol. a) archieftekening die als model diende voor het vervaardigen van de nieuwe wereldbol in zink, omdat de bestaande niet meer te redden was (© SAB); b) nieuwe vergulde wereldbol op de geveltop (© CHE, 2014-2015).

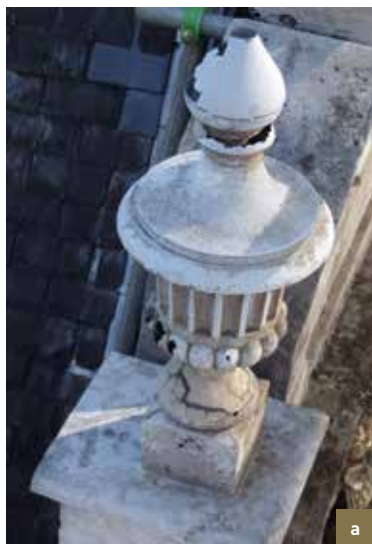
Den Sack. Zinken vaas. a) oorspronkelijk element vol barsten en gaten; b) oude en nieuwe elementen (© CHE, 2014-2015).

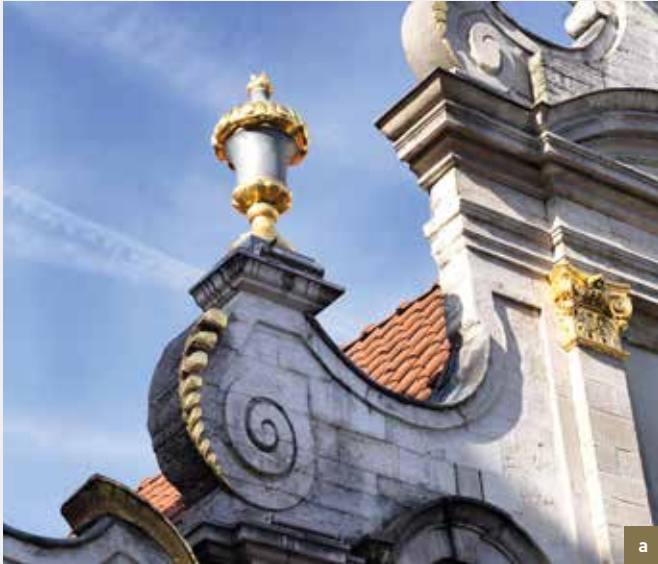
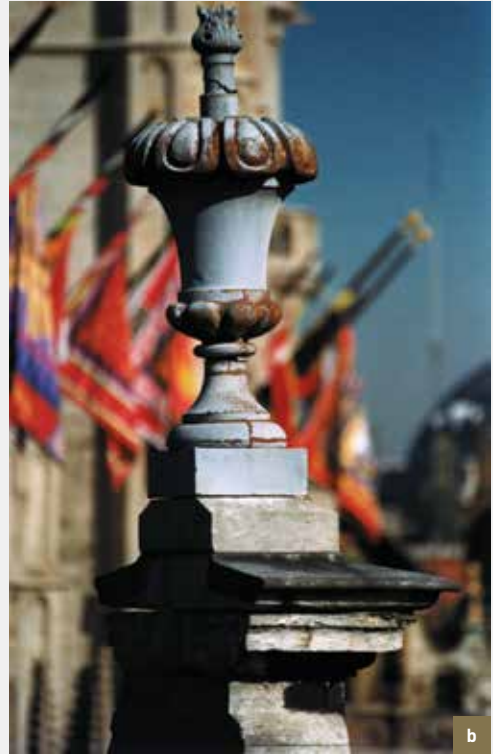
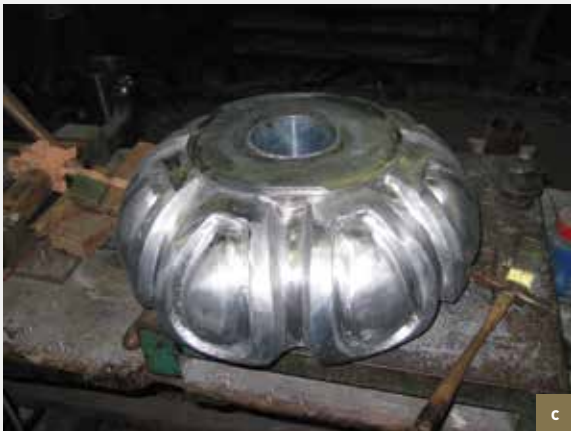
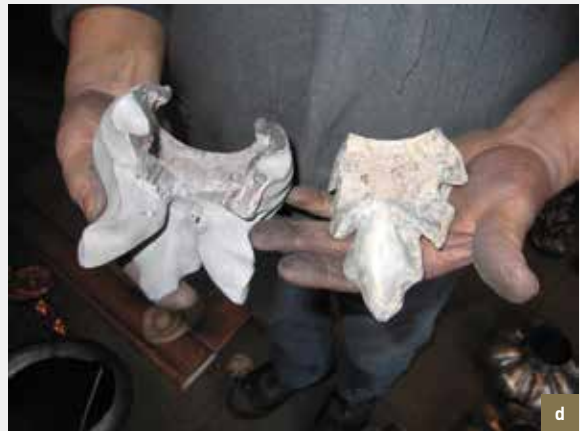
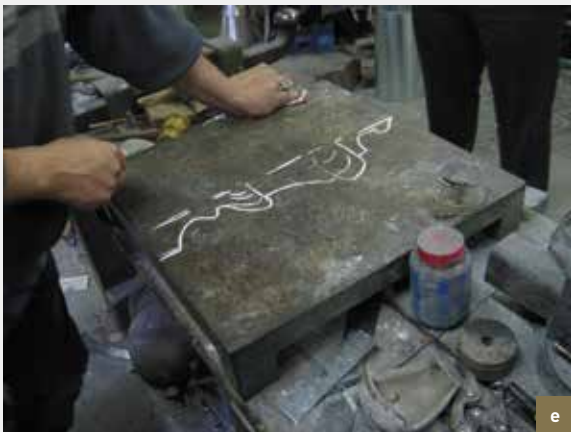
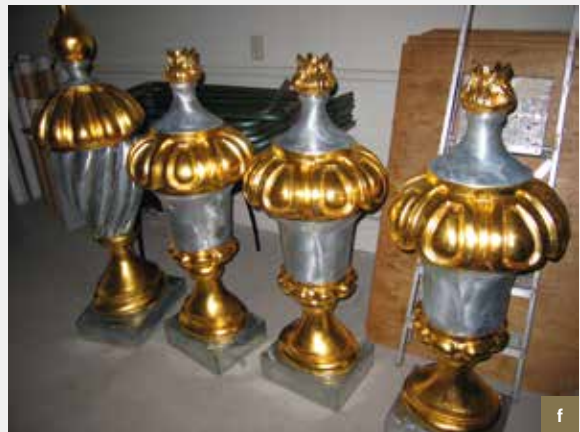
De Roose. a) detail van de topgevel (© Utopix, M. Ploton, 2018); b) detail van een oorspronkelijke zinken vaas; c, d en e) verschillende fasen van de productie van een nieuwe vaas in het atelier; f) de nieuwe vergulde vazen (© CHE, 2014-2015).

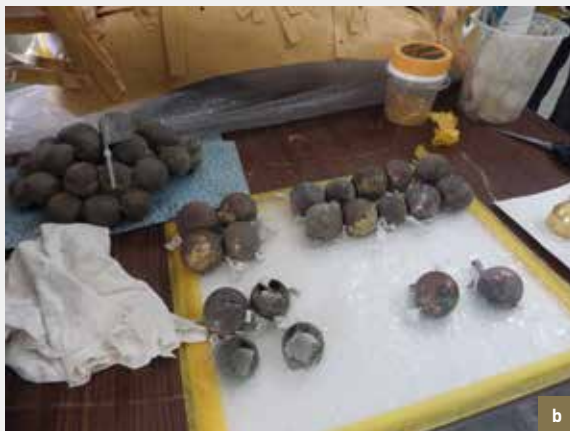
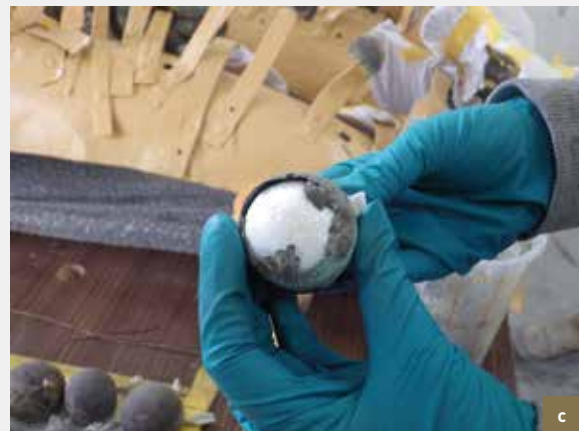
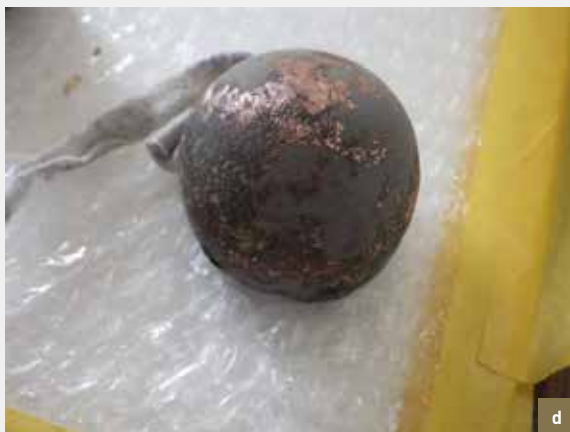
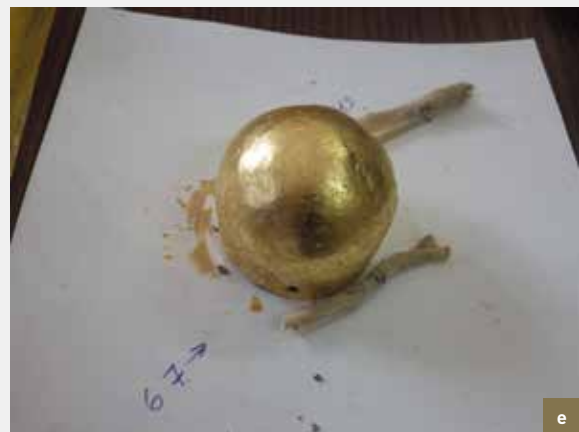
Den Cruywagen.
 Verschillende fasen
 van de restauratie
 van de koperen
 guirlandes.
 a) toestand voor
 restauratie (de
 druiventrossen zijn
 sterk gecorrodeerd
 en soms vertonen
 ze gaten);
 b, c, d en e)
 restauratie in
 het atelier (met
 nummering),
 het gladschuren
 met staalwol en
 reiniging met
 gedemineraliseerd
 water en aceton;
 opvulling van de
 lacunes (epoxy) en
 vergulding (© CHE,
 2014-2015).

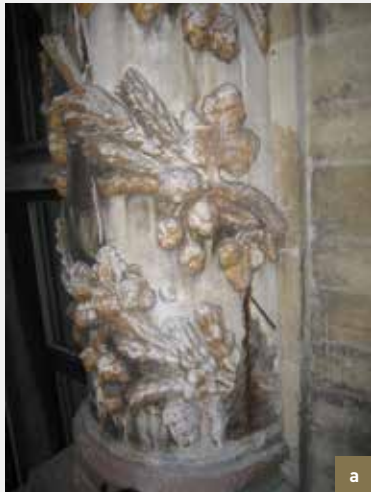
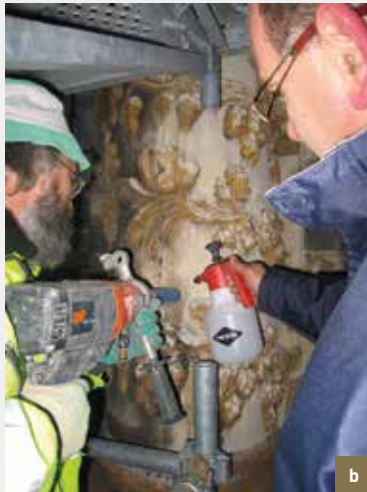
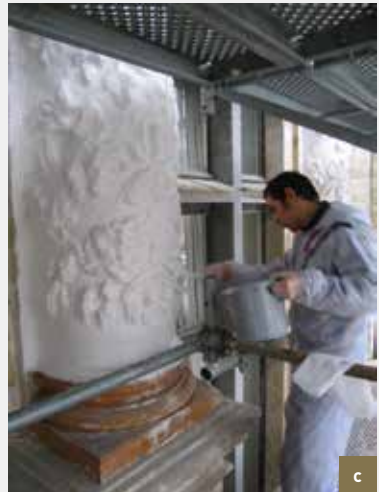
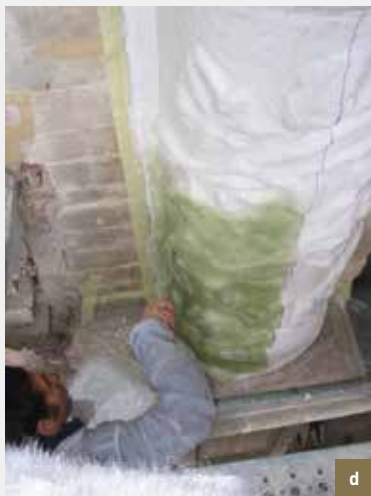
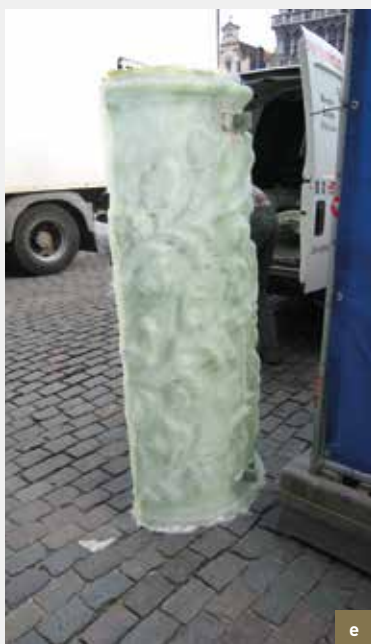
Het Brouwershuis. Zuil met torsade van gebladerte. a) de metalen onderdelen deden het element barsten of breken (gecementeerd op oorspronkelijke steen). Beschadigde toestand voor moulage en restauratie; b) proefboring om een staal te nemen van de gecementeerde elementen; c) het maken van een afgietsel in silicone; d) schelp in polyesterhars versterkt met glasvezel; e) het afgietsel wordt getransporteerd met het oog op een eventuele reconstructie; f) uiteindelijk werden de elementen ter plaatse gerestaureerd, geschilderd en met bladgoud verguld (© CHE, 2014-2015).

Andere metalen elementen van de gevels (balken en stangen) waren ook beschadigd door weersomstandigheden. Het geroeste metaal vormt mettertijd gestratificeerde roestlagen, waardoor het metaal uitzet en druk uitoefent op de gevelstenen, die hierdoor barsten of breken. Deze elementen werden ter plaatse behandeld (geborsteld, behandeld met een corrosiewerend middel en dan geschilderd), of vervangen door stukken in roestvrij staal (eveneens geschilderd).

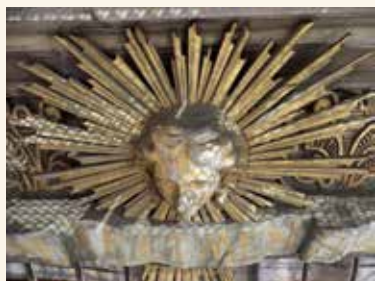
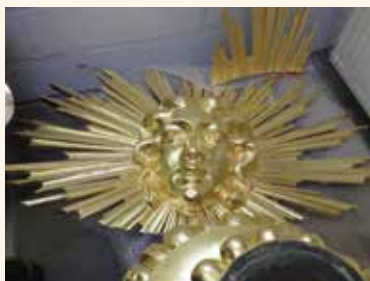
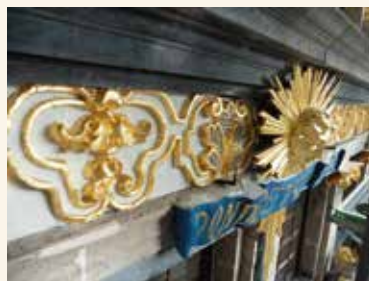
De Vos. Detail van de zon met stralenkrans. Ornament in gehamerd roodkoper. a) voor reiniging; b) verguld element in het atelier; c) het gerestaureerde geheel (© CHE, 2014-2015).

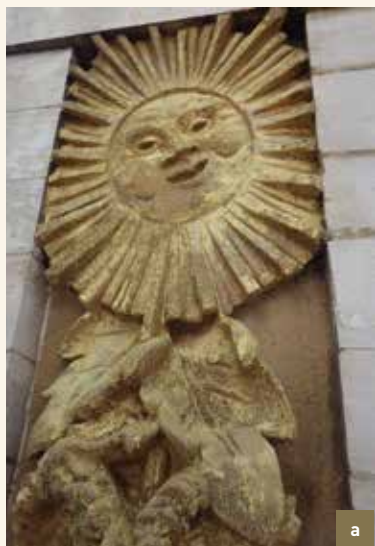
De Wolvin. Detail van de ornamenten op een muurdam met een voorstelling van de zon. a) na reiniging; b) na het vergulden (© CHE, 2014-2015).

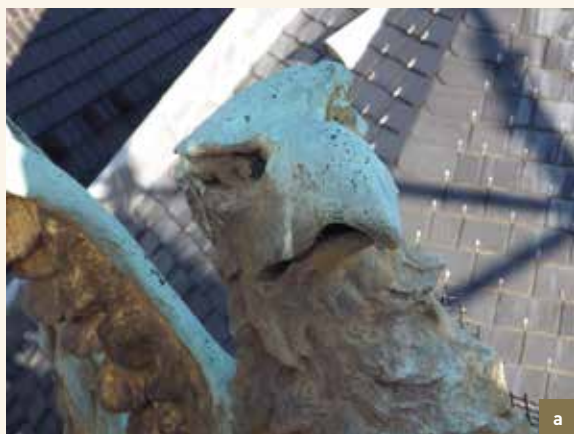
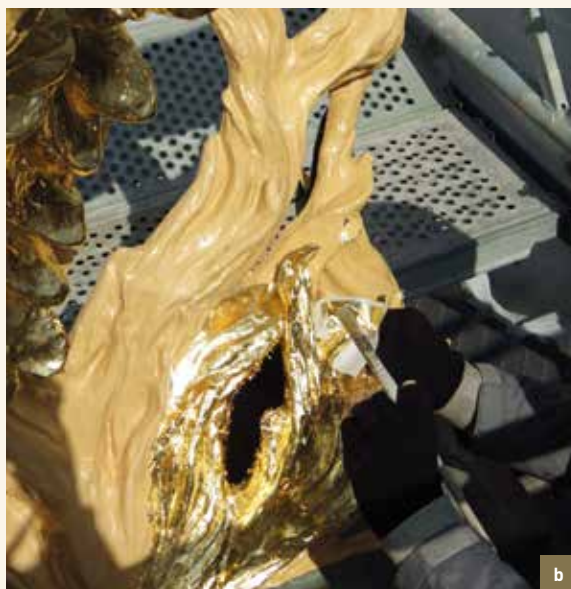
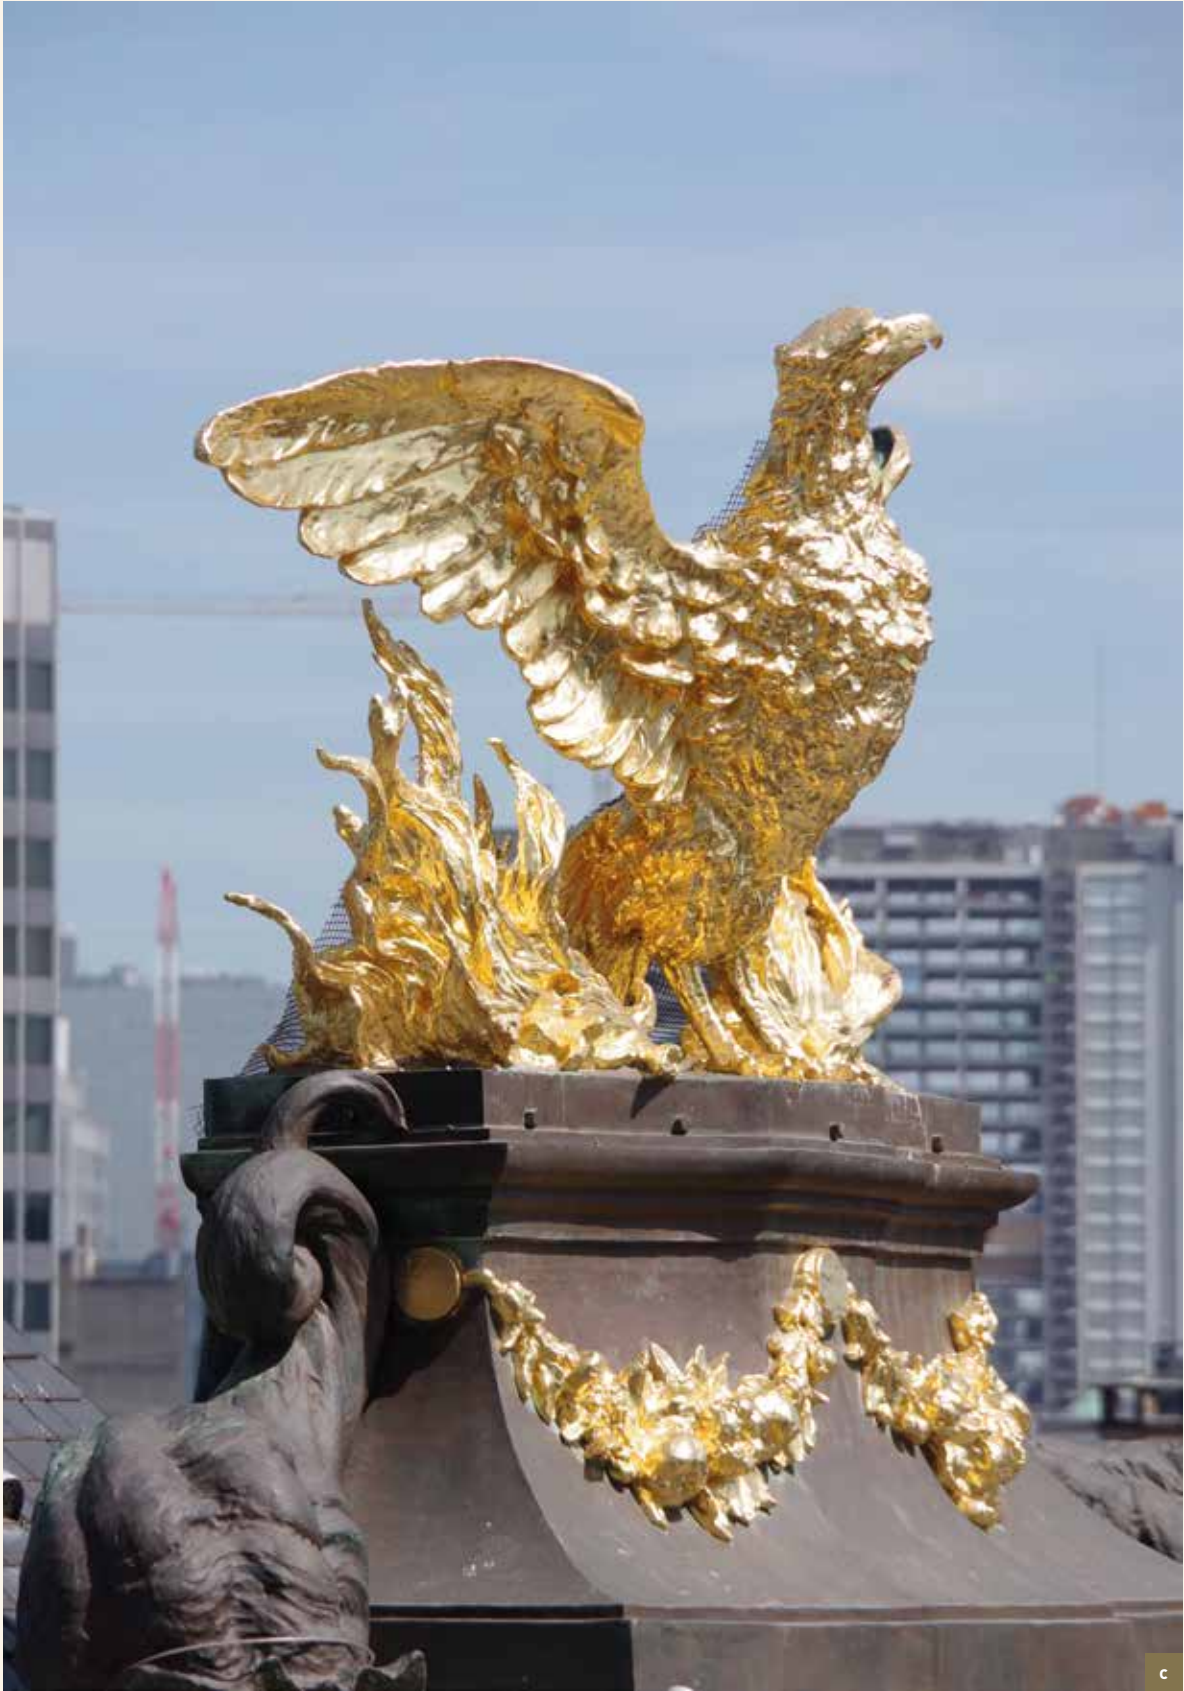
De Wolvin. a) detail van de bronzen *Fenix uit zijn as herrijzend* (Godefroid Vanden Kerkhove, 1890). Toestand voor de restauratie (groene oxidatie); b) het vergulden van de *Fenix*; c) de volledig vergulde sculptuur (a en b) :© CHE, 2014-2015; c) :© CHE, 2018).

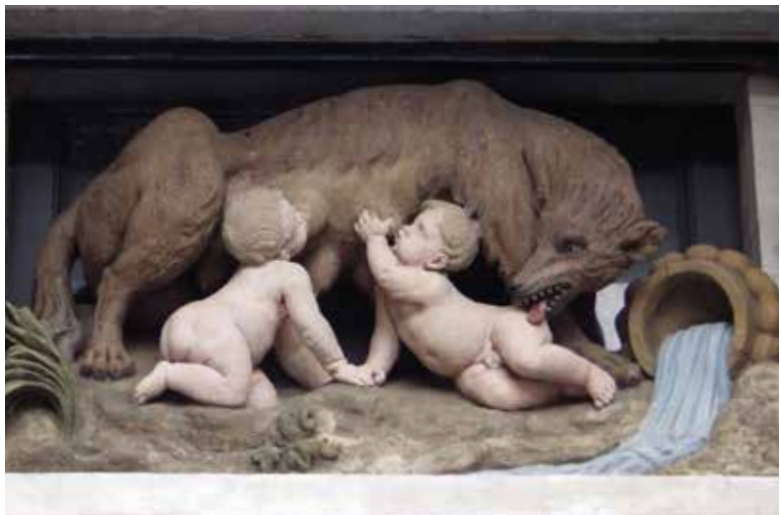
De Wolvin. Reconstructie van de polychromie van de beeld (© CHE, 2015).

Een aantal beeldhouwde elementen was gepolychromeerd. Op basis van archiefdocumenten aangevuld met onderzoek ter plaatse konden de kleuren van de oorspronkelijke polychromie worden achterhaald. Na het uitvoeren van kleurtesten en de toestemming van het begeleidingscomité werd de polychromie gereconstrueerd.

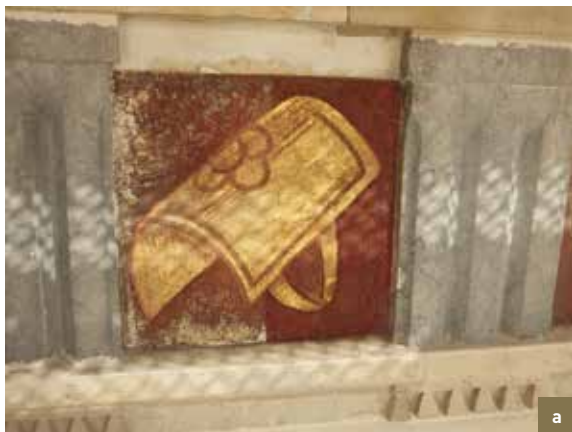
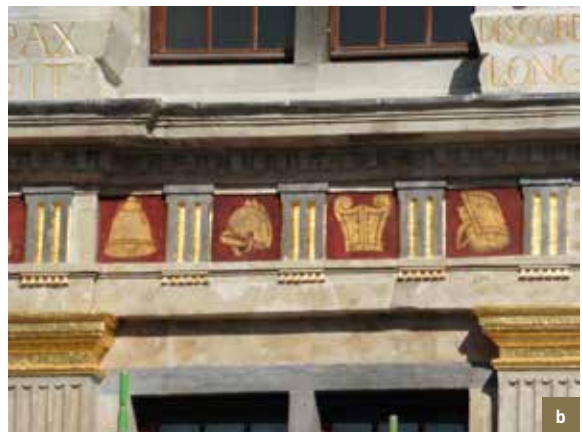
De Wolvin. Detail van de metopen met vergulde motieven op de fries die verwijzen naar het boogschieten. a) restauratietest op het rechtergedeelte; b) het uiteindelijke resultaat (© CHE, 2014-2015).

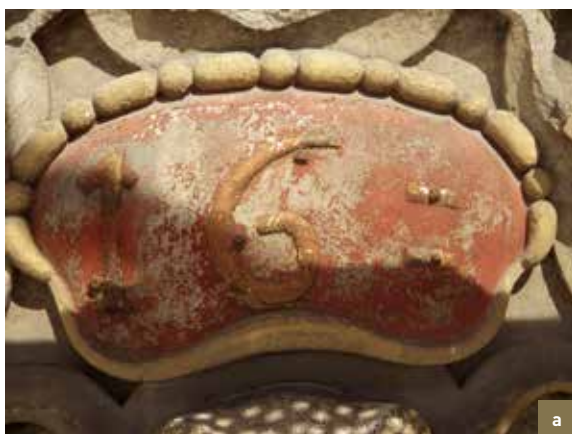
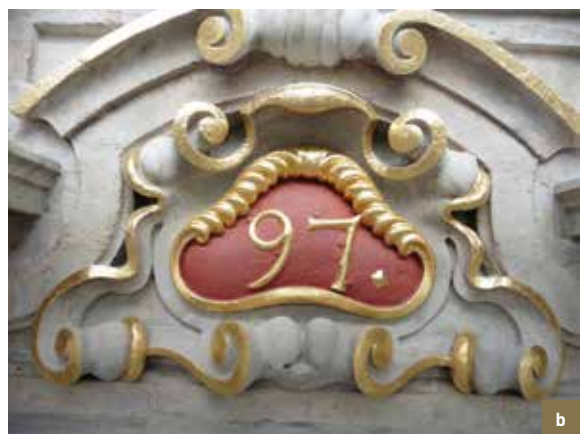
Den Cruywagen. Detail van de medaillons met jaartal. a) medaillon links voor restauratie; b) medaillon rechts na restauratie (reparatie van de stenen, aanbrengen van de kleuren en het verguldset) (© CHE, 2014-2015).

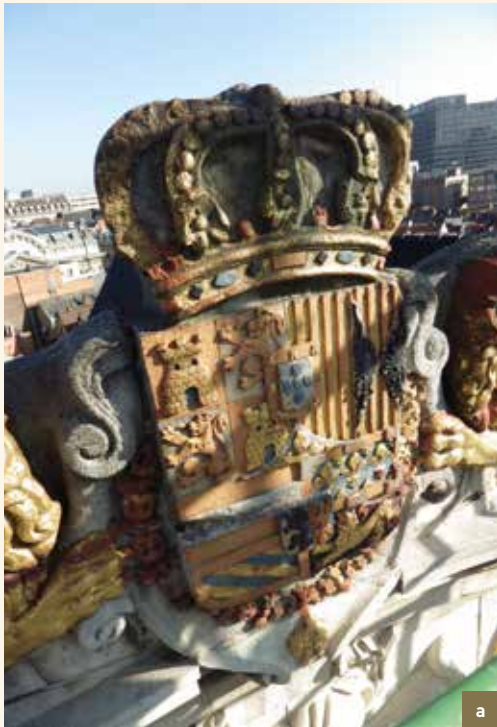
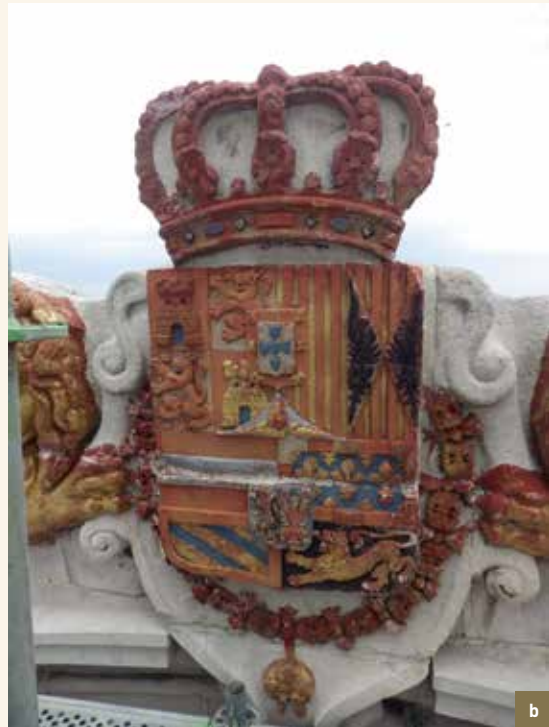
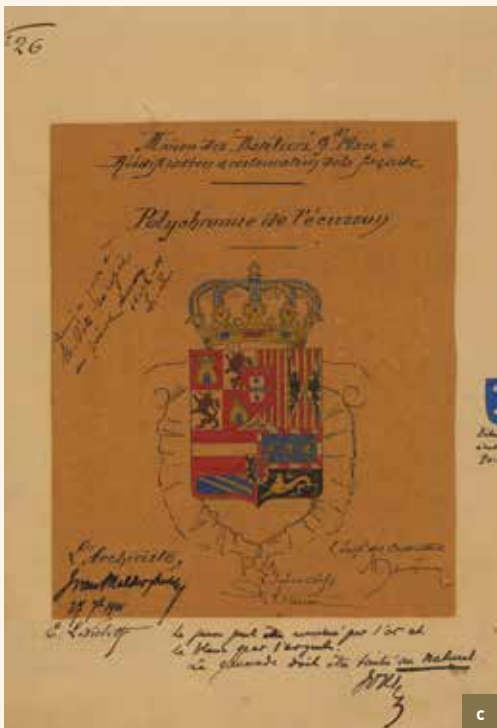
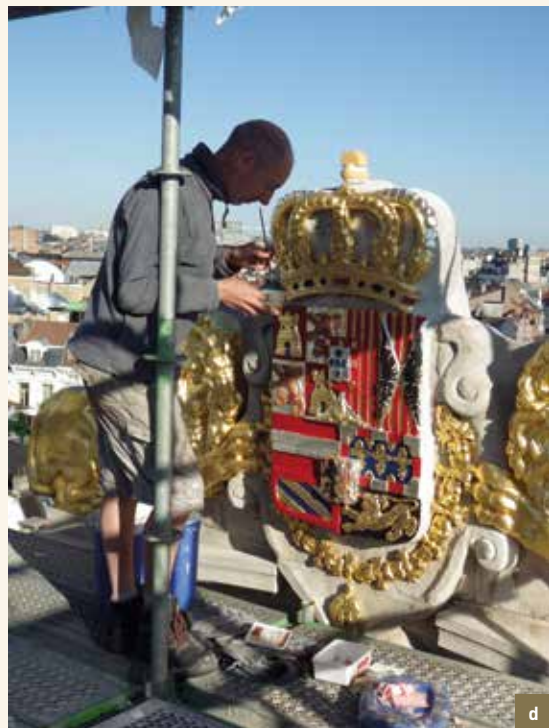
Den Horen. Verschillende fasen van de restauratie van het gepolychromeerde wapenschild op basis van een oorspronkelijk document. a) voor reiniging; b) na reiniging; c) archiefdocument waarin de pigmenten van het schild worden aangegeven; d) restauratie en reconstructie van de polychromie; e) bijna afgewerkt element. Naast de polychromie zijn er vergulde – of nog te vergulden – elementen te zien, naast elementen bedekt met bladzilver; de restauratie gebeurde op basis van de instructies van het archiefdocument (© SAB en CHE, 2014-2015).

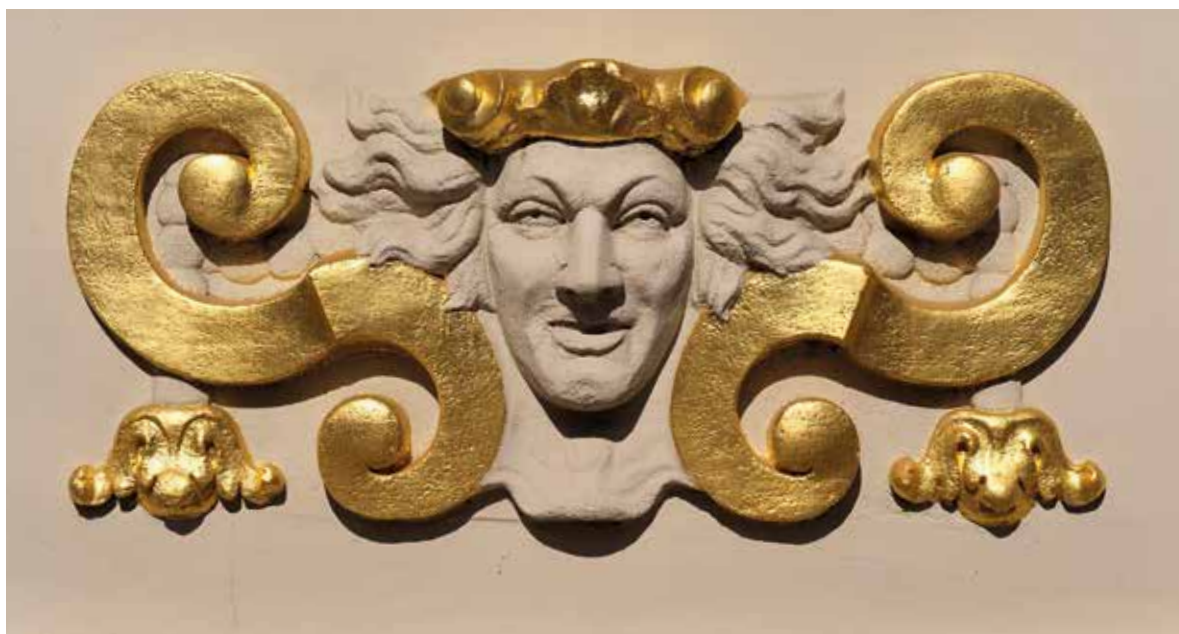
De Gulden Boot. Detail van een beschilderde en vergulde mascaroon (© Utopix, M. Ploton, 2018).
