**DOSSIER**  
TERUG NAAR SCHOOL

# Gemeenteschool La Ruche

## DE GEVELS VAN DE SPEELPLAATSEN

JEAN-MARC BASYN

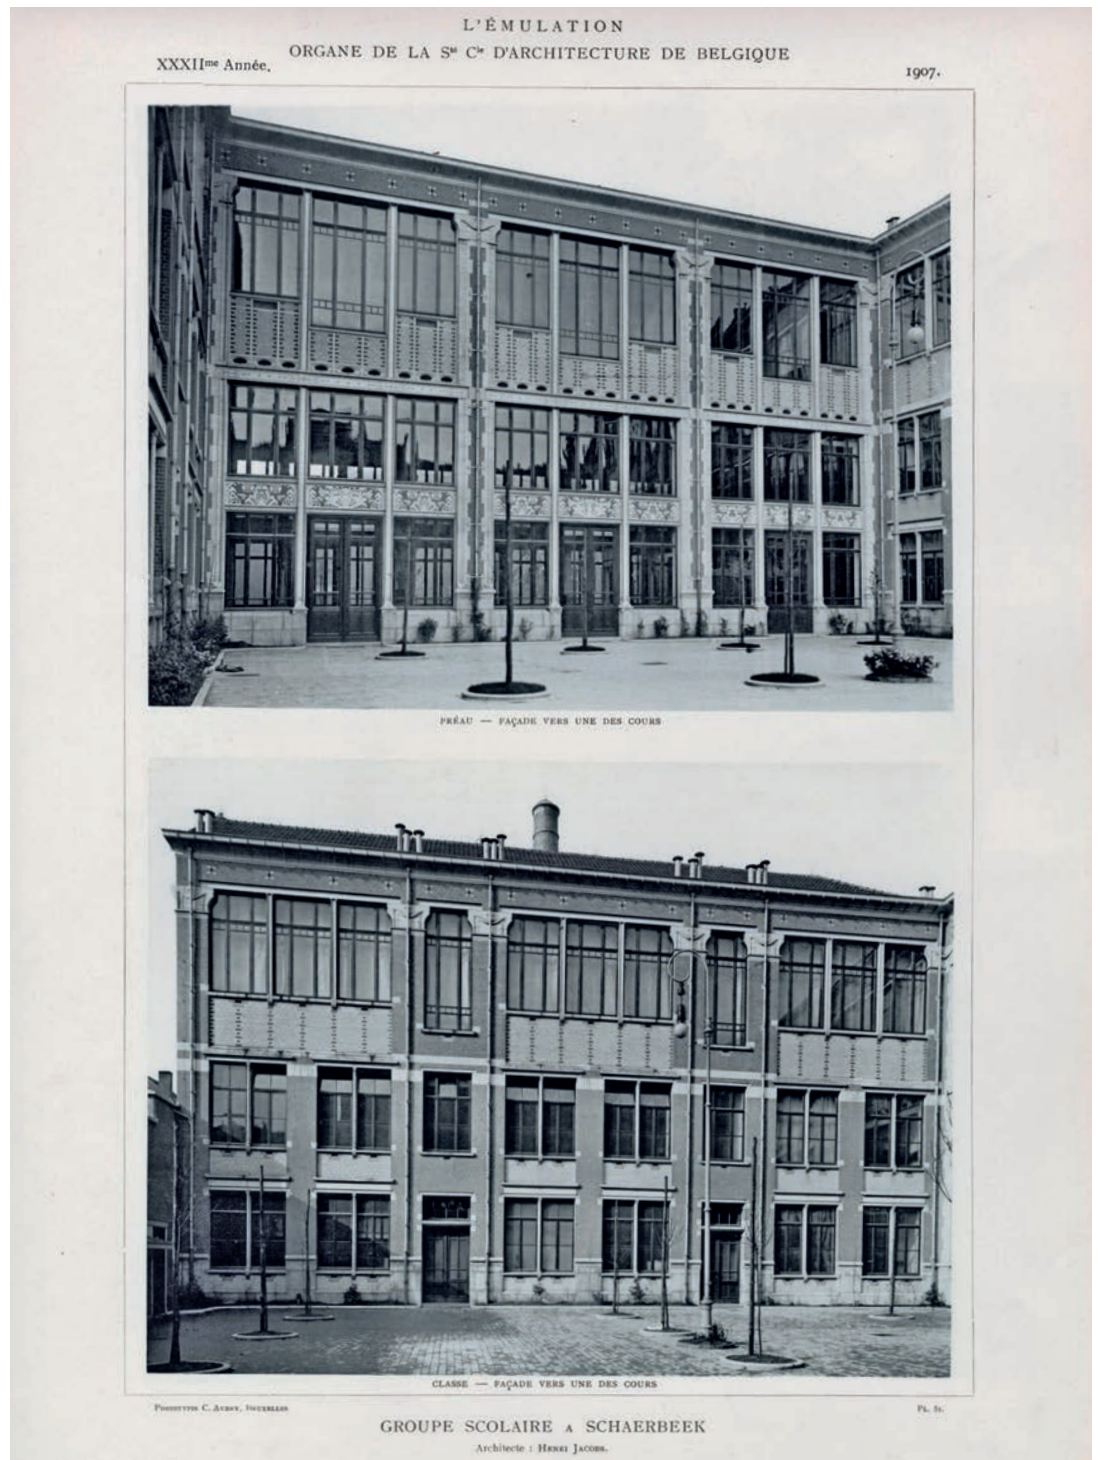
**Fig. 4**

Gevels uitgevend op de overdekte speelplaats (L'Emulation 1907, pl. 51 © AAM).

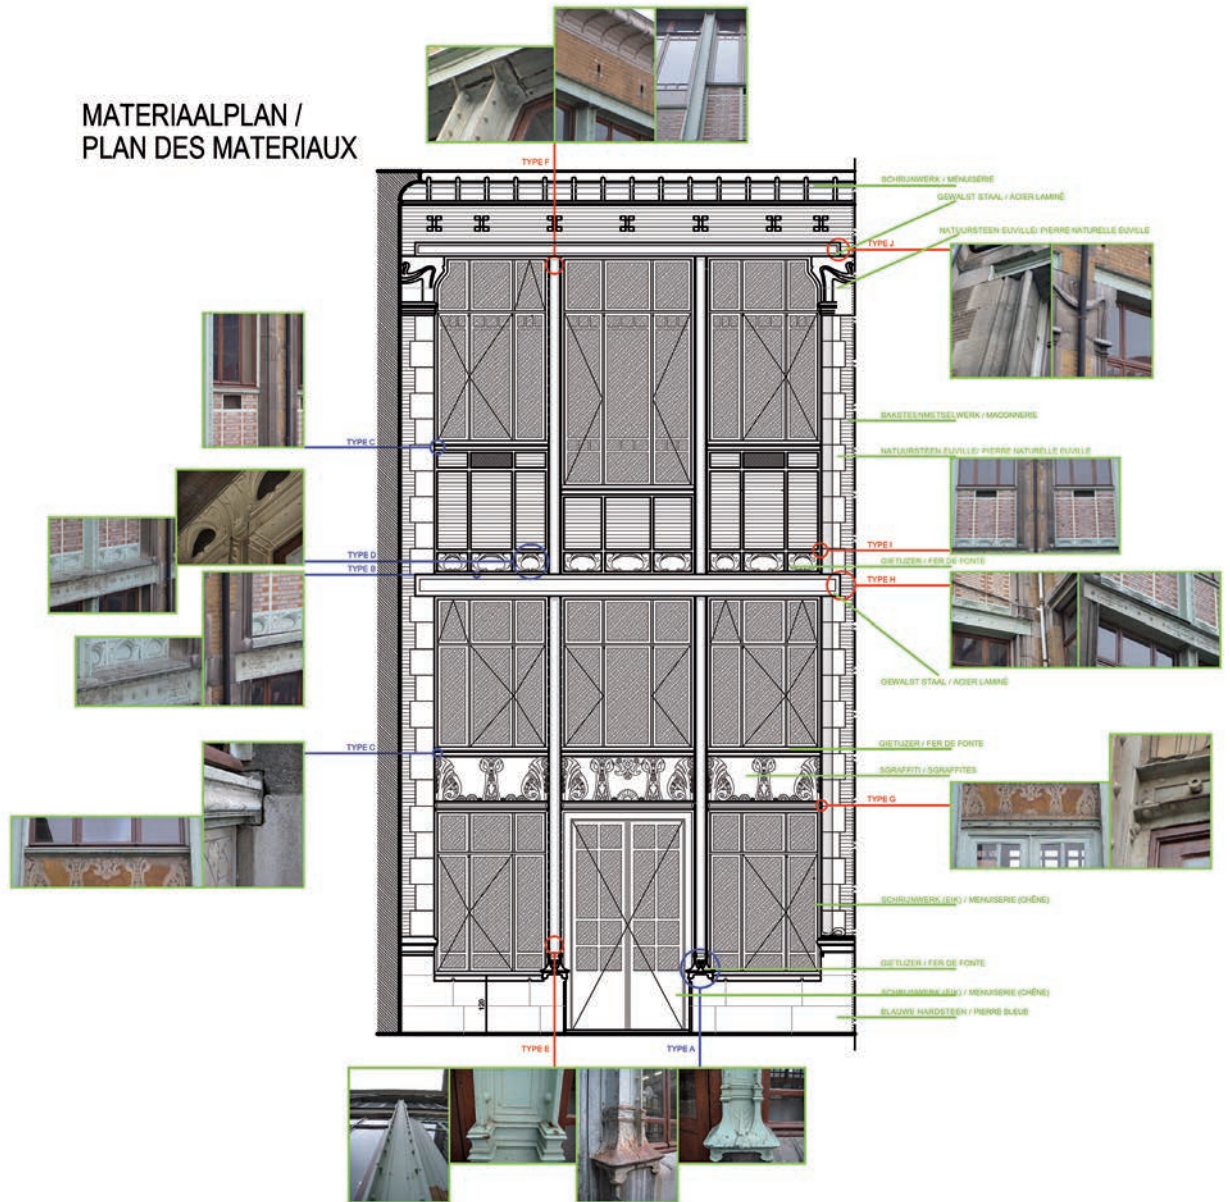
**Fig. 5**  
Gevelopstand (A2) met  
lokalisatie van de materialen,  
detail (© Karel Breda  
architectenbureau).

Gevels A2 (Fig. 5) en B2 stemmen overeen met de buitengevels van de binnenplaats. Deze twee identieke gevels worden door een stalen constructie gestructureerd. De grote verticale onderverdelingen zijn gemaakt van staal en hardsteen (negen traveeën onderverdeeld in drie delen), de horizontale van staal. Enkele decoratieve elementen zijn in gietijzer gegoten en op de structuur bevestigd: de kolomvoeten, het lijstwerk onder de vensters, en de bloemenmotieven rond de verluchtungsmonden (nu afgedekt met een zinken plaat) op de hoogste bouwlaag van de galerij, aan de onderkant van de tweede verdieping. De tekeningen van de sgraffiti verschillen op elke gevel. De ruimten tussen de horizontale en de verticale structuur worden afgesloten met grote beglaasde muuropeningen, de andere zijn in polychroom bakstenen metselwerk, sommige versierd met sgraffiti (Fig. 3).

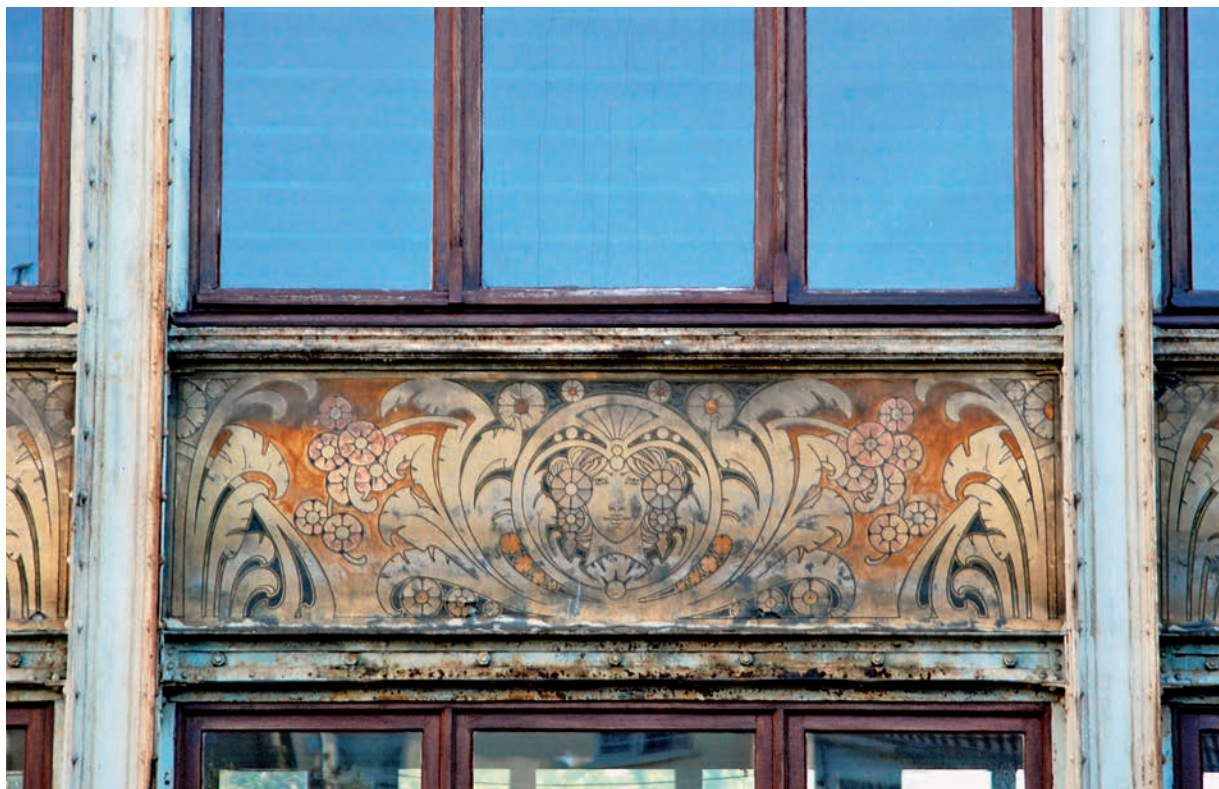
**Fig. 10**

Detail van een sgraffito op gevel B2 (© Alexandre Volcher 2011).

panelen van gevel A2 vertonen allemaal een soortgelijke florale decoratie. Ze zijn per drie gegroepeerd, met telkens een centraal paneel dat breder is dan de twee andere. Op gevel B2 zijn de panelen ook per drie gegroepeerd; die in het midden verschillen van gevel A2, want ze zijn gedecoreerd met een groot floraal element en een medaillon dat een vrouwegezicht voorstelt (Fig. 10).

vereist twee à drie bevochtigingen per toepassing. Te zwaar beschadigde stukken pleisterwerk zullen moeten worden verwijderd in de onderste zone van verscheidene panelen op gevel B2. Het gros van het conservatiewerk bestaat uit de fixatie van de pleisterlagen onderling en uit versteviging door middel van injecties van dunne mortel op basis van kalk. Omdat de panelen aan de regen blootstaan, is het gebruik van hydraulische materialen toegestaan. Voor de fijne delaminaties wordt het gebruik van een vloeibare mortel op basis van natuurlijke hydraulische kalk aanbevolen. Voor grotere holten is een dunne mortel op basis van luchtkalk en van natuurlijke hydraulische kalk met fijnkorrelig zand aangewezen. De verflaag zal ook plaatselijk moeten worden gefixeerd.

De behandeling van de metalen stukken die aan de sgraffiti raken, dient bijzonder zorgvuldig te gebeuren om overlopen op de panelen te vermijden. In het onderste gedeelte is een soepele voeg nodig tussen de metalen liggers en de pleisterlaag van de panelen, om scheuren veroorzaakt door de verschillende uitzettingsgraad van de materialen onder invloed van warmte te vermijden.

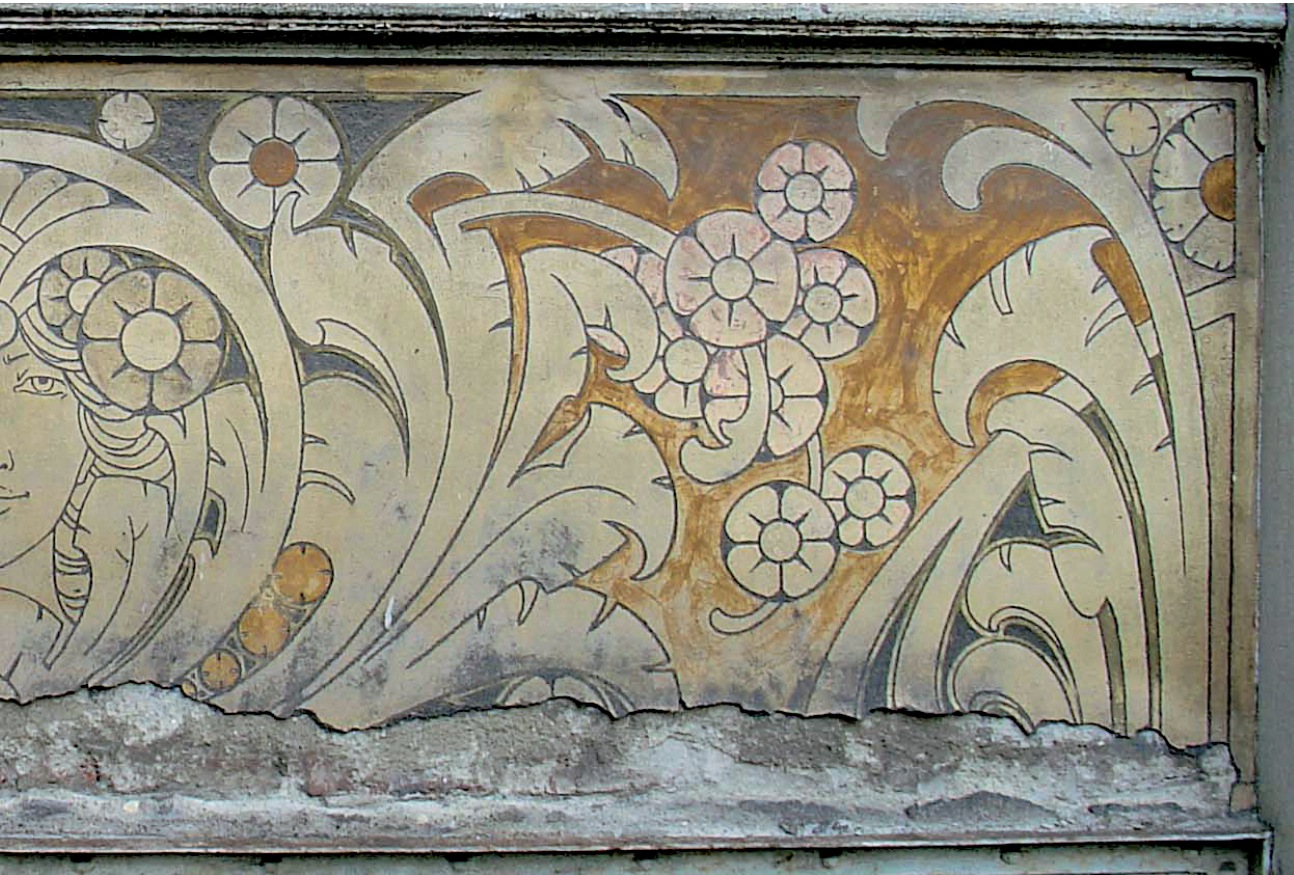
De sgraffiti zijn uit weinig flexibele materialen vervaardigd, namelijk kalk- en zandmortel op een bakstenen drager. Ze worden omsloten door een metalen structuur met een andere uitzettingsgraad, die nog wordt versterkt bij temperatuurschommelingen. Deze opwarmings- en afkoelingscycli hebben ongetwijfeld spanningen tussen het staal en de mortel veroorzaakt. Er zijn scheuren - niet te verwarren met de haarscheurtjes die tijdens het drogen van de sgraffiti of kort na hun uitvoering ontstaan - en verhogingen van de bepleistering aangetroffen in de zones die in contact staan met de metalen structuur, met andere woorden ter hoogte van de onderste rand en de vier hoeken. Het regenwater verzamelt zich immers soms op de horizontale

metalen liggers; het water dringt dan dieper binnen in het poreuze pleisterwerk van de lagere zones dan in dat van de hogere zones, waar het water eerder op het oppervlak sijpelt, te meer daar de ligger bovenaan het sgraffito enigszins beschermt. Een andere beschadiging is de slijtage of de erosie door de afvoer van regenwater. Eerst wordt de vuilafzetting verdund, maar nadien wordt de verf aangetast en uiteindelijk erodeert het pleisterwerk zelf, terwijl de porositeit van de materialen toeneemt.
