ERFGOED BRUSSEL

N°001
NOVEMBER 2011

Kleuterschool van de Sint-Gisleinsstraat

DE RESTAURATIE VAN EEN KLEUTERSCHOOL
ONTWORPEN DOOR VICTOR HORTA

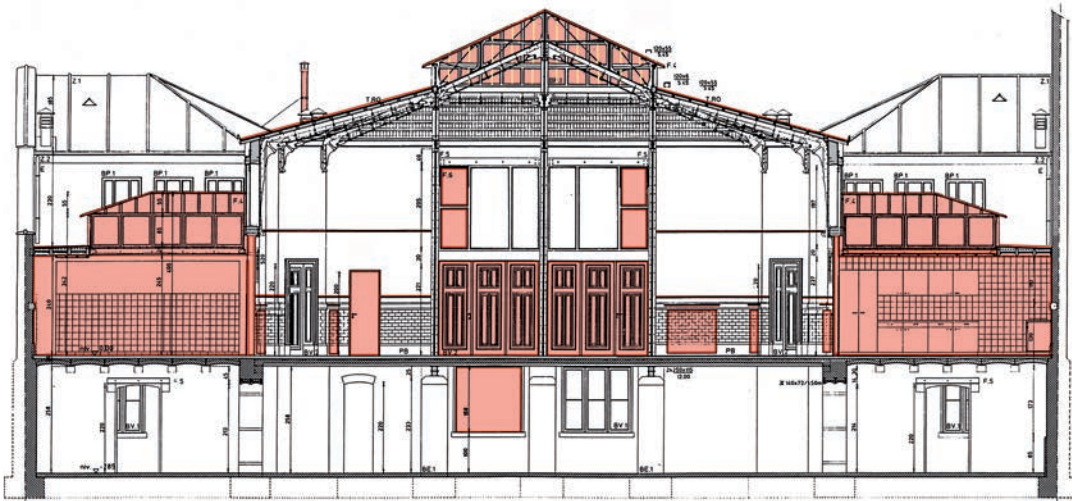
Synthesepannen van de verbouwingen (1995):

Op de plannen van de toestand in 1995 werden de recente toevoegingen in rood ingekleurd: het glas van alle dakkiepels en luifels was vervangen door gewapend glas of door golfplaten, de zinkbekleding van het centrale dak was hersteld in roofing, de middelste twee ramen van de klassen die aansluiten op de tuin waren vervangen door deuren, de toiletten aan de achtergevel waren in verval en niet meer in gebruik, de twee nissen aan de overdekte speelplaats waren volledig volgebouwd,... Ook werd op de plannen in geel aangeduid welke bouwonderdelen van het originele ontwerp van Horta in de loop der tijden waren afgebroken.

aanzicht van de achtergevel;
dwarsdoorsnede met
aanduiding van de aangepaste
zijnissen.

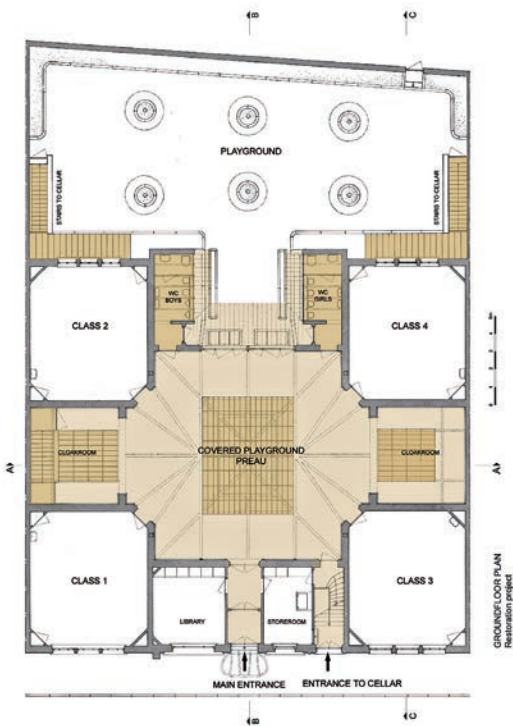
Fig. 4
Projectplan voor restauratie:
plan van het gelijkvloers (1995).

toestand van 1897 te restaureren. Alle recente verbouwingen in het interieur en aan de achtergevel werden verwijderd: de zijnissen werden ontmanteld en maken opnieuw integrerend deel uit van de overdekte speelplaats; de toiletten werden terug op hun oorspronkelijke locatie voorzien en via nieuwe deuropeningen rechtstreeks toegankelijk gemaakt via de centrale binnenruimte. De daken en gevels werden nauwgezet gerestaureerd, waarbij speciale aandacht werd besteed aan luifels en lichtkoepels en het houten schrijnwerk. Het originele kleur- en materiaalgebruik van het interieur en van de gecementeerde gevels werden op basis van technisch onderzoek bepaald.

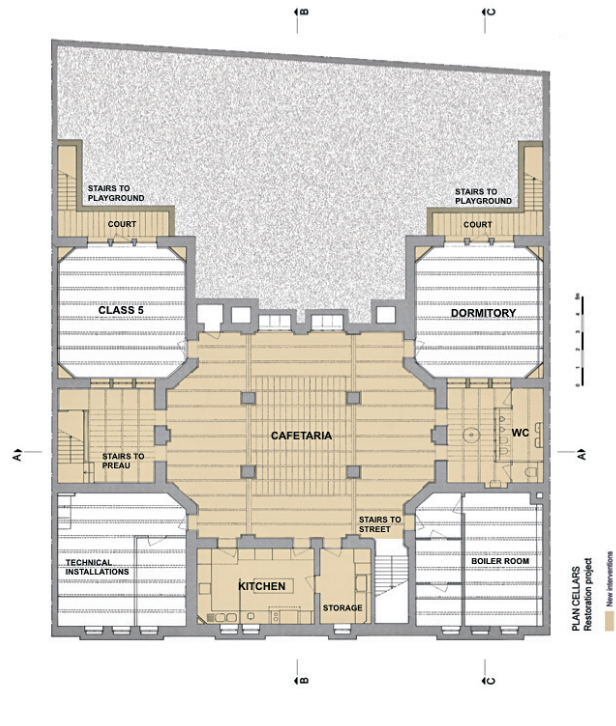
Fig. 5
Projectplan voor restauratie:
plan van de kelder (1995).

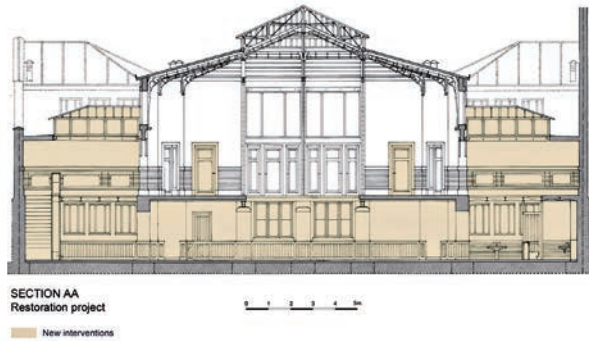
Fig. 6
Projectplan voor restauratie:
dwarsdoorsnede met
aanduiding van de aangepaste
zijnissen (1995).

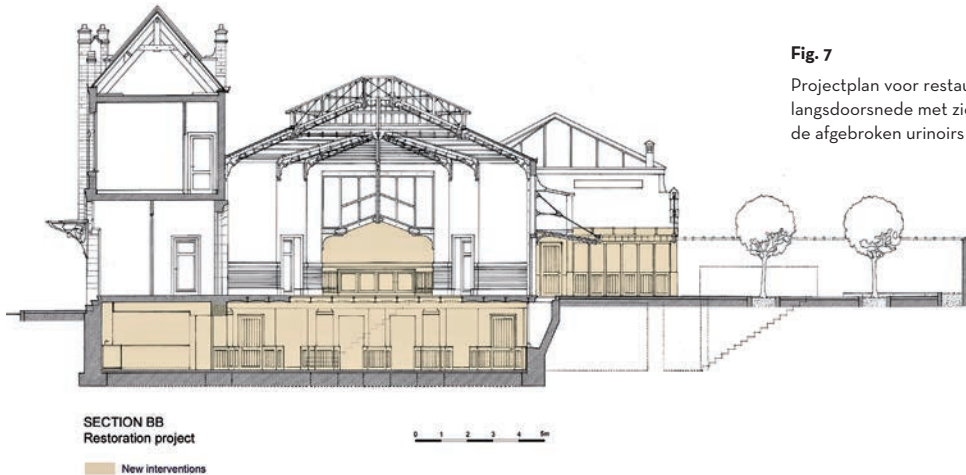
Fig. 7
Projectplan voor restauratie:
langsdoorsnede met zicht op
de afgebroken urinoirs (1995).

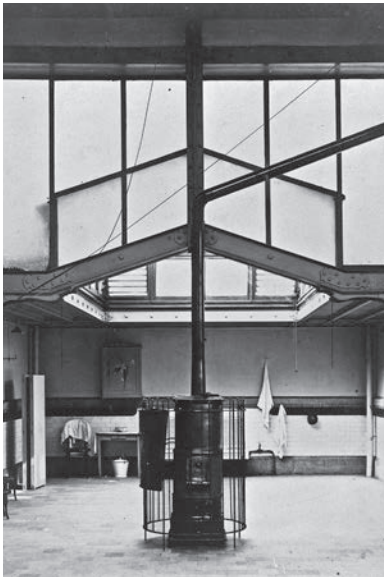
Fig. 8

Een van de zijnissen in detail: de nissen werden gebruikt als vestiaires en werden verwarmd met een kolenkachel (archief Hortamuseum).

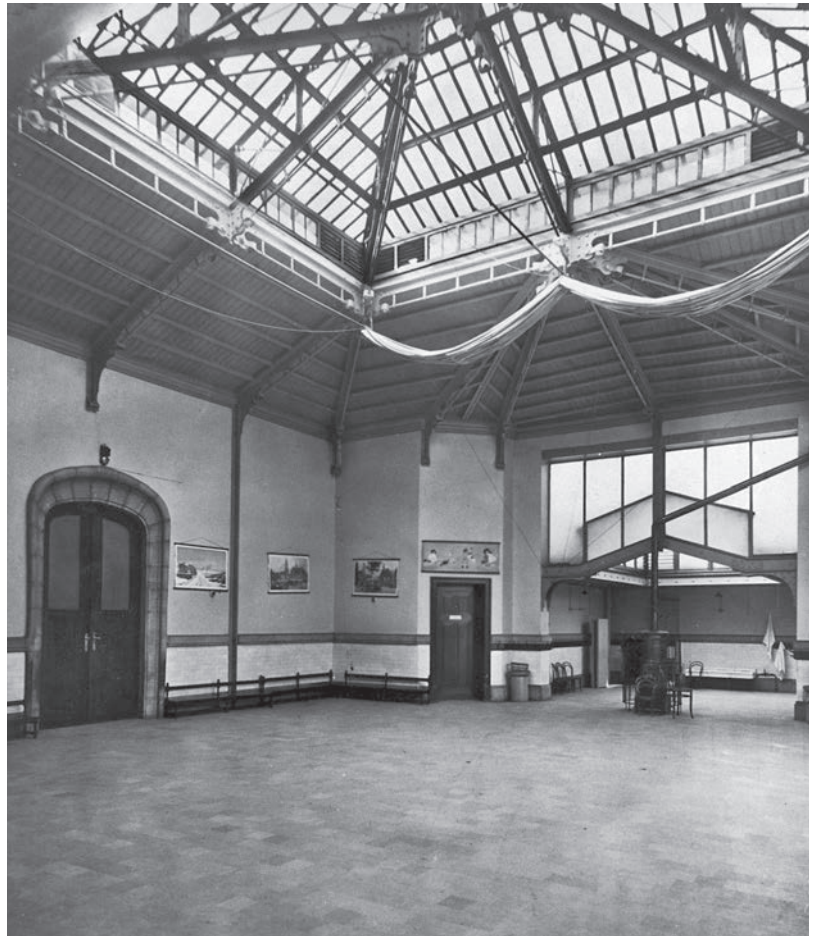
Fig. 9

Oude foto van de overdekte speelplaats met grote lichtkoepel, en zicht op een van de aanpalende nissen (archief Hortamuseum).
