April 2019 | Nr030

Dossier **BETON**

PATCH REPAIR, EEN BEHANDELING VOOR DE SINT-SUZANNAKERK

PLEIDOOI VOOR EEN MICROCHIRURGISCHE BETONRESTAURATIE

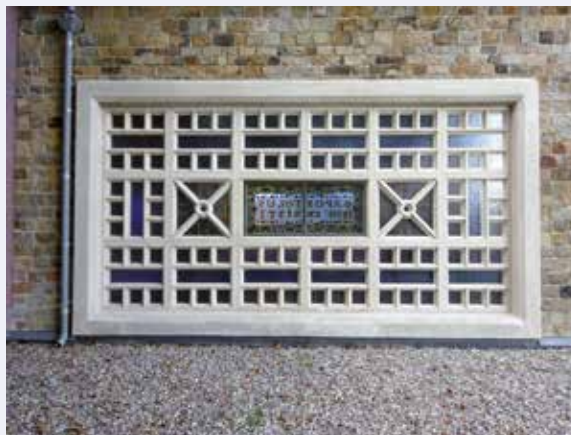
De aftakeling van de claustra's vormde veruit de belangrijkste en meest problematische pathologie van het kerkgebouw. Als gevolg van expansieve roestvorming op de wapeningen van de claustra's en de montagewapeningen waren een groot aantal scheuren ontstaan, vooral in de gevels die aan de regen zijn blootgesteld. De schade concentreerde zich voornamelijk rond het bandstaal dat als wapening waren gebruikt. Er werd beslist om de te sterk beschadigde buitenste helften volledig te vervangen, terwijl de binnenste helften behouden konden blijven (afb. 12); de andere claustra's werden plaatselijk hersteld en kregen een kathodische bescherming (afb. 5). De injectie van de holten tussen en in de claustra's met een alkalische mortel (afb. 15) vervulde de interventie op het materiaal alvorens de gerestaureerde metalen raamkaders werden teruggeplaatst, gevolgd door de plaatsing van de buitenbeglazing en het opnieuw monteren van de grote, eveneens gerestaureerde glasramen (afb. 16).

Afb. 16
Gerestaureerde claustra waarin een buitenbeglazing geplaatst werd en het gerestaureerde glasraam aan de binnenzijde werd teruggeplaatst [G. Stegen, 2019 © ARSIS].
