DOSSIER
INDUSTRIËLE ARCHITECTUUR

HET RESTAURATIEPROJECT VAN DE GRAFGALERIJEN VAN SINT-JANS- MOLENBEEK

JULIE SCANDOLO

Projectleider, ORIGIN Architecture
& Engineering

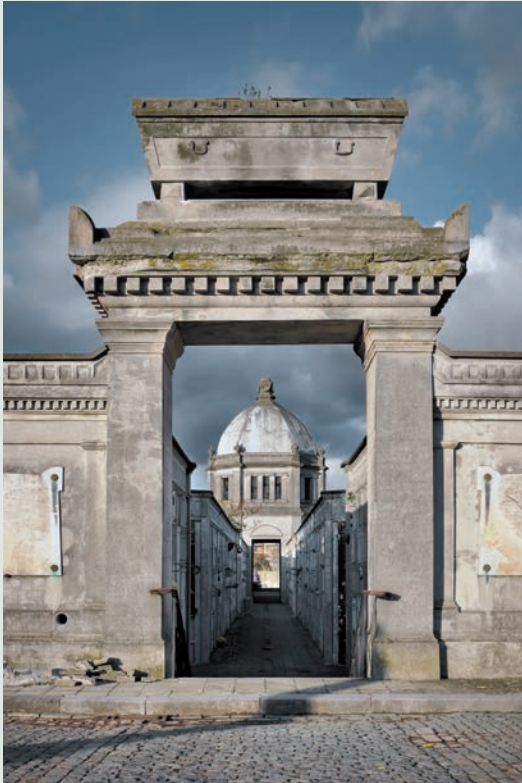
Afb. 1

Zicht vanaf de ingang van de graf galerijen (foto G. De Kinder, 2009 © MBHG).

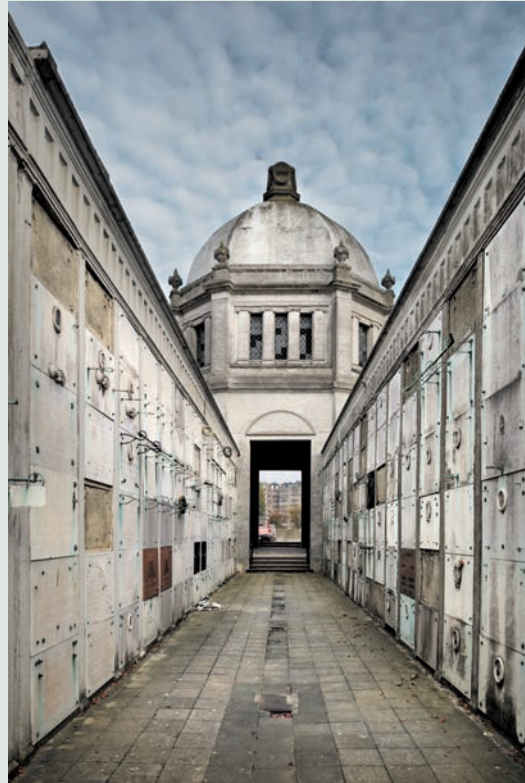
**Afb. 2**

Zicht op de niet-overdekte galerij (foto G. De Kinder, 2009 © MBHG).

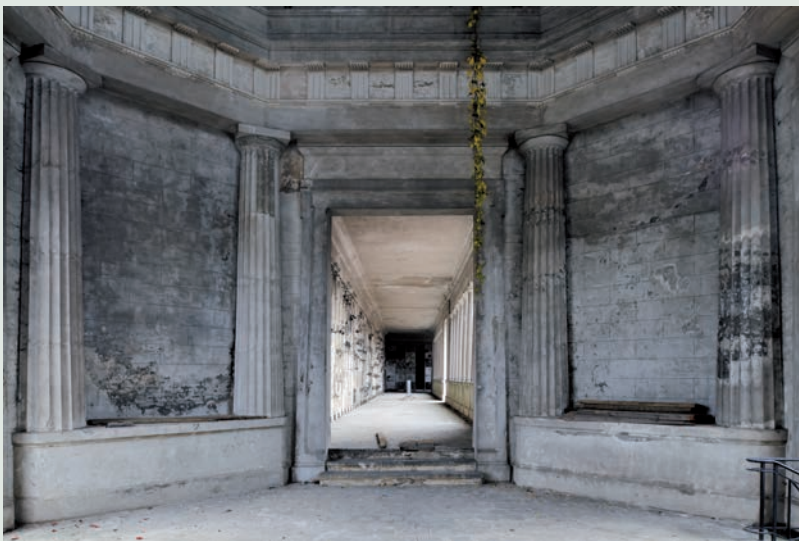
**Afb. 3**

Zicht op de rotonde en de overdekte galerij (foto G. De Kinder, 2009 © MBHG).
