De verzameling **Kunst in de Straat**

## Onderhoudsboekje

Hout

## Het boekje "Hout"

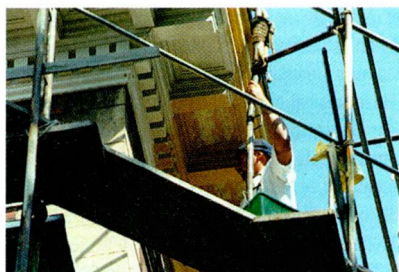
Herschilderen na afbijten of afbranden van de verf voorbeelden van aantasting

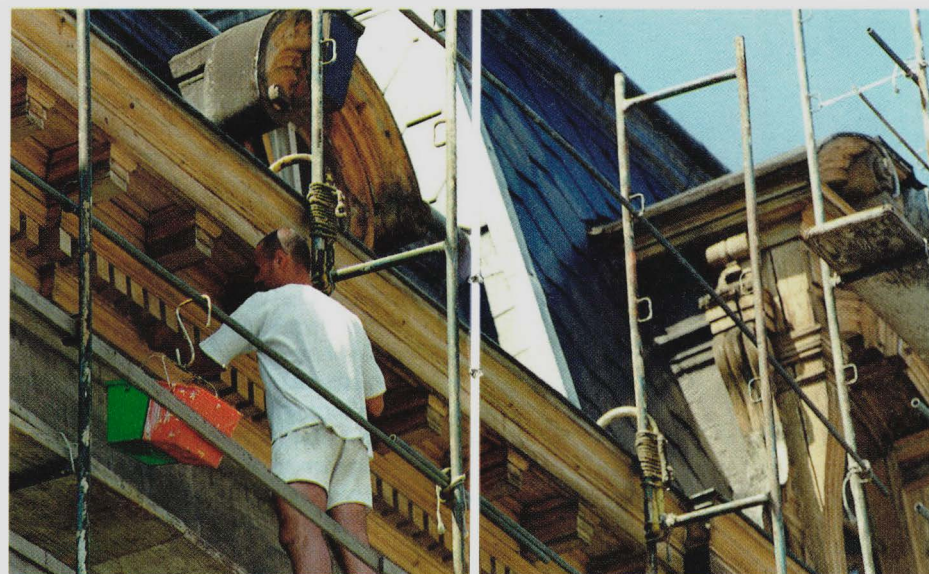
Na afbijten/afbranden van de vert wordt het houtwerk snel bechermd met een grondlaag; alleen de aangetaste delen worden niet behandeld

De bereikbaarheid en de weersomstandigheden zijn twee belangrijke factoren om goed werk te kunnen leveren

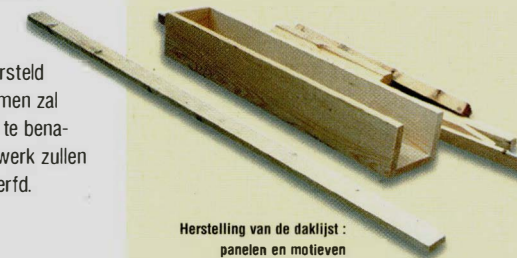
Herstelling van de daklijst: panelen en motieven

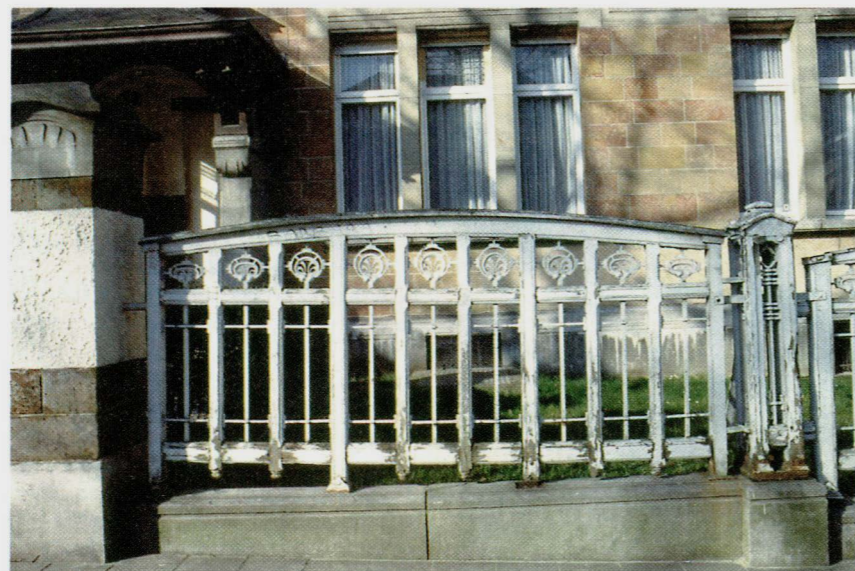
Vleugel van de toegangspoort

Het bovenste deel, de kolommen en de onderkant van de verticale stukken zijn het sterkst aangetast

Het hek dat het schoolterrein omsluit, bestaat uit een houten structuur met decoratieve gietijzeren motieven. De aldus gevormde panelen rusten op houten "kolommen" die met stalen schoenen verankerd zijn in een stenen muurtje. Door gebrek aan onderhoud zijn hout en metaal sterk verweerd, zodanig dat het hek een volledige restauratie in het atelier behoeft. Het hek wordt paneel per paneel ontmanteld. Eens in het atelier wordt elk paneel volledig gedemonteerd waarbij elk onderdeel wordt geïdentificeerd en geïnventariseerd in zijn huidige bewaringstoestand. Een "geassembleerd" paneel wordt bewaard als getuige.

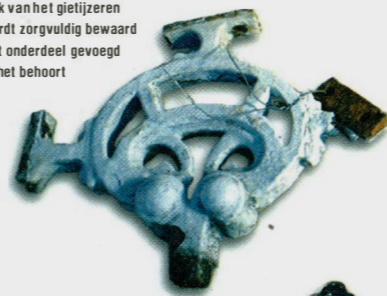
Ieder stuk van het gietijzeren decor wordt zorgvuldig bewaard en bij het onderdeel gevoegd waartoe het behoort

De stalen schoenen zijn volledig gecorrodeerd en moeten worden vervangen

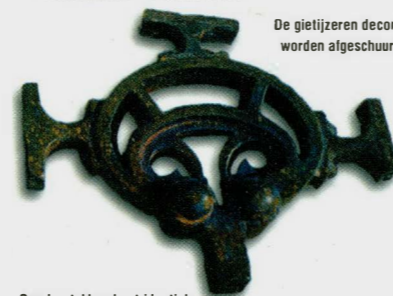
De gietijzeren decors worden afgeschuurd
