ACTES DE LA JOURNÉE D'ÉTUDE HANDELINGEN VAN DE STUDIEDAG

11/12/2014

L'avenir énergétique du bâti existant bruxellois:
entre performance et préservation

De energietoekomst van de Brusselse
gebouwen: tussen bewaren en presteren

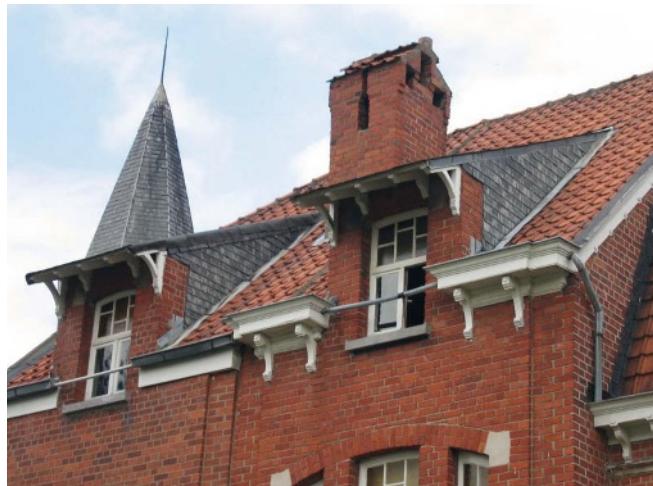
▲ Afb. 11, 12 en 13

Dakisolatie is ontegensprekelijk een energiebesparende oplossing. Toch dienen de problemen rond een ingreep op een dakkapel of op een verhoogd dak van aanpalende huizen grondig te worden geëvalueerd voordat deze ingreep wordt uitgevoerd (© GOB).

Bij een dak voorzien van dakkapellen wordt het nog wat moeilijker: al snel worden de architecturale verhoudingen verwrongen en verliezen de ornamenten hun elegante door een wat opgepompt effect (afb. 12 en 13).

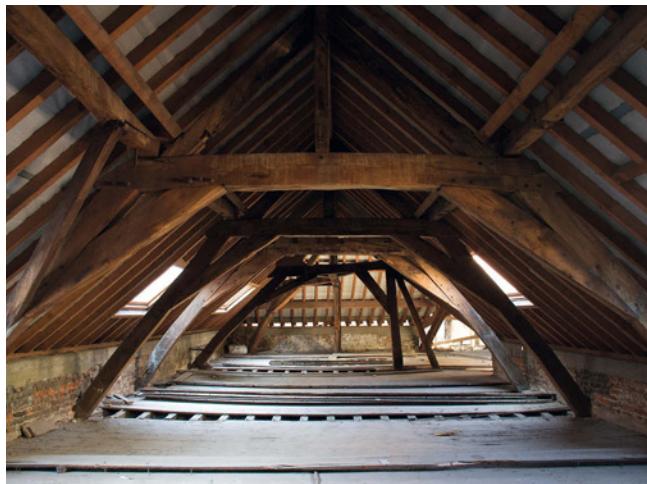
▲ Afb. 14
Hôtel Dewez, Lakensestraat 73 in Brussel. Zolder, zicht op de dakstoelen met portiek
[© KIK-IRPA].

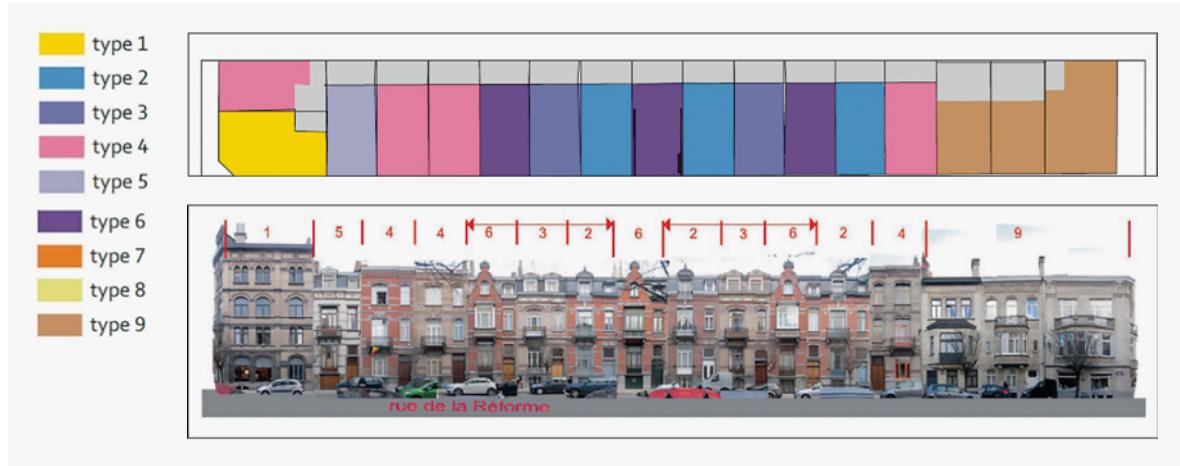
Fig. 5

Quartier Berkendael, rues de la Réforme et Van Driessche, à Ixelles. La séquence est composée de types de bâti prédefinis «sur catalogue». L'emploi de symétrie créé une impression de diversité. La modification ponctuelle de l'aspect d'un bâtiment remet en cause le paysage urbain (© Apur).

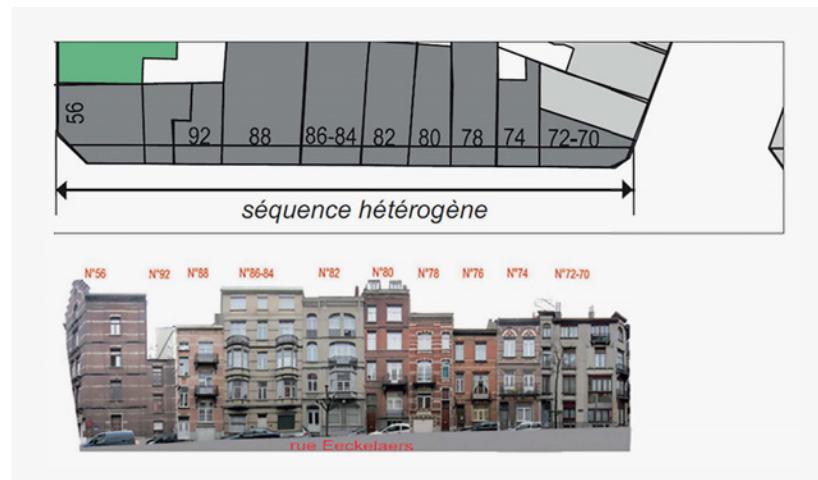
Fig. 6

Rue Eeckelaers à Saint-Josse-ten-Noode. Cette séquence est hétérogène, sans logique particulière de la composition à l'échelle de la rue. La modification ponctuelle de l'aspect d'un bâtiment ne remet pas en cause le paysage urbain (© Apur).

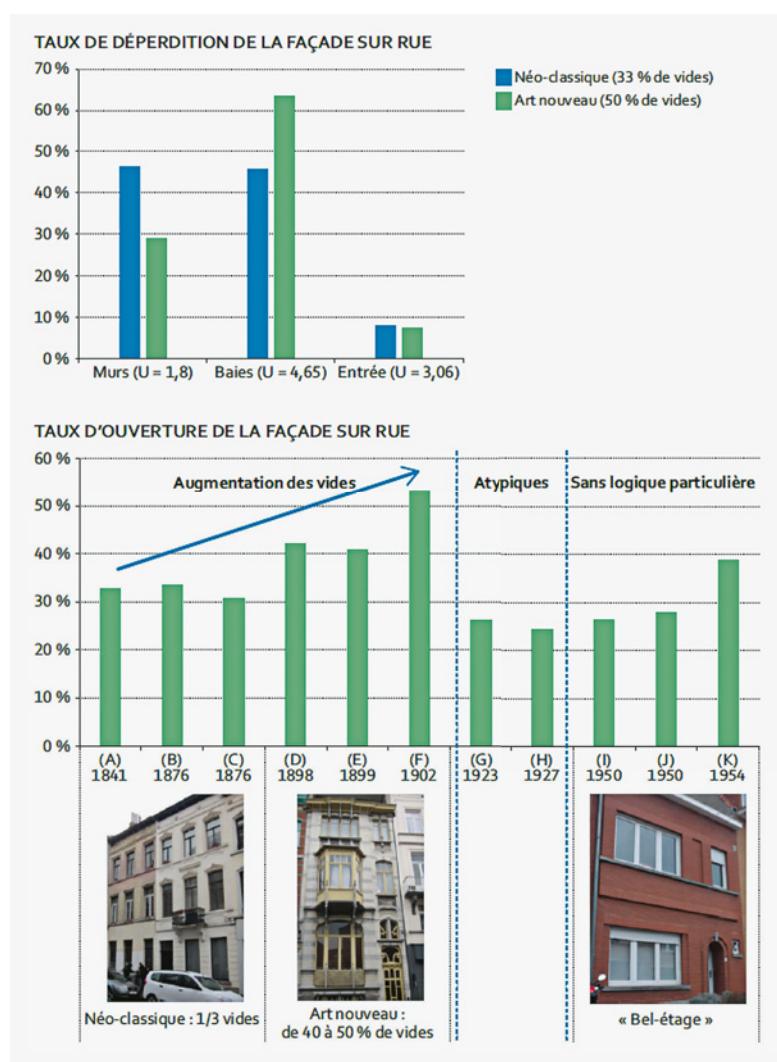
Fig. 9

Au fil du temps, les qualités thermiques des édifices se dégradent (© Apur).

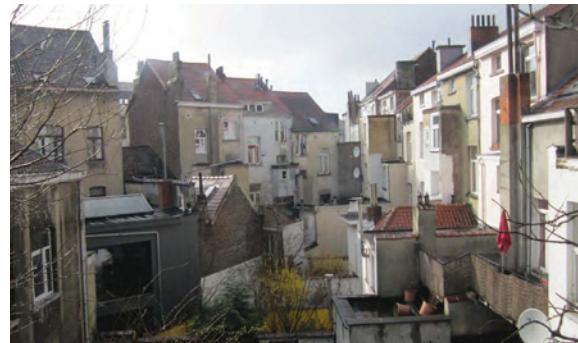
Fig. 11

L'isolation extérieure sur cour est *a priori* non problématique (photo de l'auteur).

L'isolation thermique extérieure suppose une réécriture des façades existantes. Elle est possible, voire recommandée, sur les annexes et façades arrière des bâtiments où, a priori, ça ne pose pas de problème (fig. 11). Elle peut être appliquée sur les façades en rue dans certaines conditions : bâtiments fortement dégradés ou façades réécrasées lors de ravalement peu scrupuleux. Les bâtiments insérés dans des tissus hétérogènes doivent être considérés au cas par cas. Certains pourront faire l'objet d'une isolation extérieure et d'autres non.

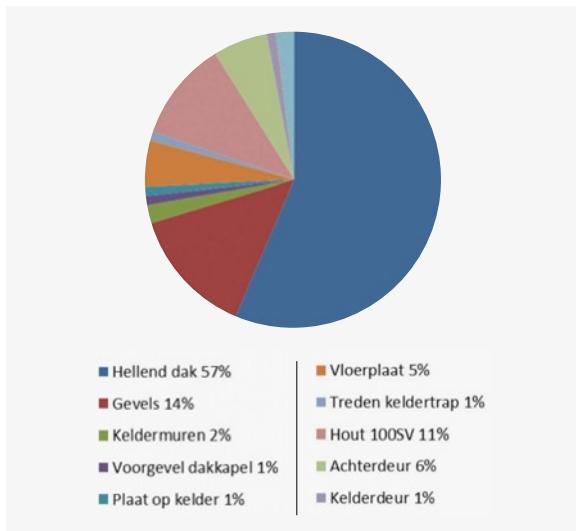
**Afb. 4**

Ibisstraat 5: uitsplitsing van de verliezen door transmissie per type wand (© Cenergie).

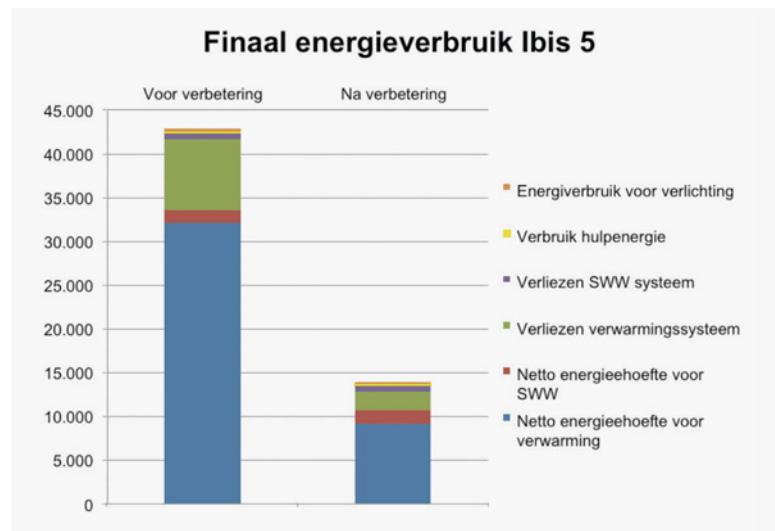
Afb. 7

Besparingen Ibissenstraat 5. Primair energieverbruik (© Cenergie).

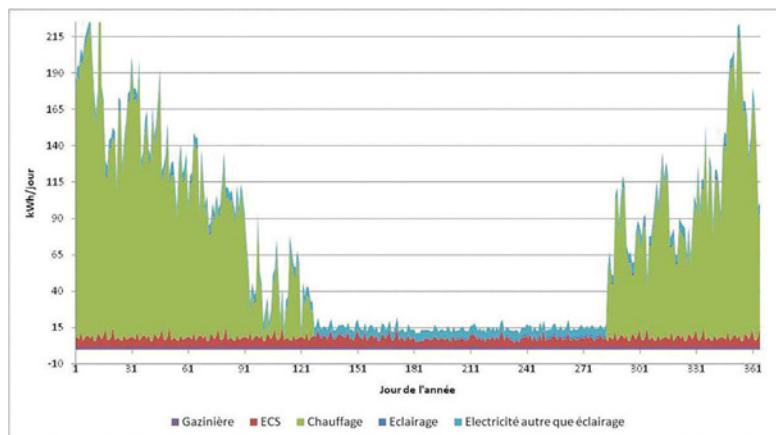
Fig. 4

Suivi annuel de la consommation de la maison à Noisy (source Cerema).

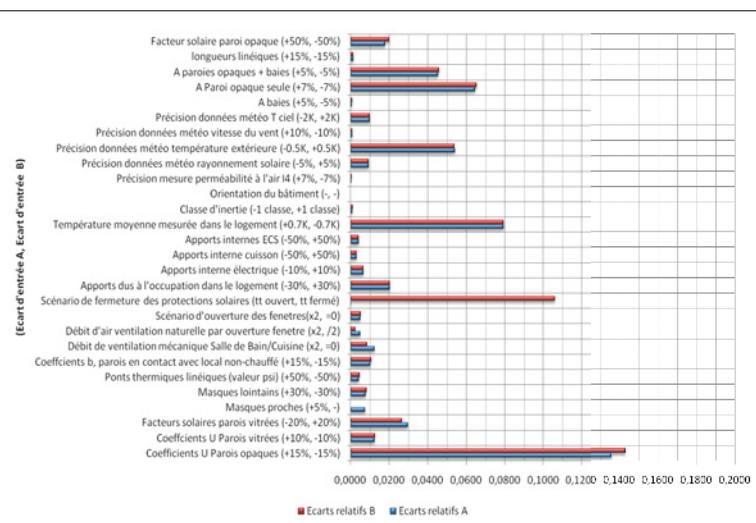
Fig. 5

Maison à Noisy. Étape 2, statique. Propagation des incertitudes simples (source Cerema).

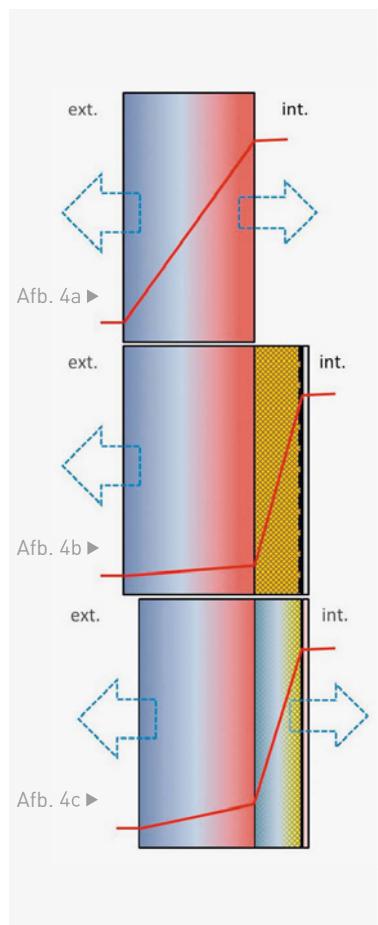
Afb. 4a, 4b en 4c

Overzicht van het temperatuurverloop (rode curve) en de mogelijkheid tot uitwisseling van vocht met de binnenvormgeving (blauwe pijl) voor niet geïsoleerd massief metselwerk (a) en een aan de binnenzijde geïsoleerde constructie met toepassing van een water- en waternedempdicht isolatiemateriaal (b) en een capillaire actief isolatiemateriaal (c) (© KIK-IRPA).

Oorspronkelijk varieert de temperatuur in enkelvoudig metselwerk eerder gelijkmataig van het binnentot het buitenoppervlak (afb. 4a). Na het aanbrengen van de binnenisolatie zal echter een groot temperatuursverschil optreden over de isolatielaag, waardoor enerzijds het binnenoppervlak van de gevel warmer wordt en anderzijds de muurdelen aan de buitenzijde van de isolatielaag gevoelig kouder worden (afb. 4b en 4c). De invloedsdiepte van vorst aan het buitenoppervlak van de gevel neemt bijgevolg toe. De vochtbalans daarentegen wordt bepaald door het evenwicht tussen de beregeling aan het gevelvlak, eventuele condensvorming in de muur en de verdamping aan zowel het binnen- als het buitenop-

transport tussen de muur en de binnenvormgeving uitgesloten (afb. 4b). Droging van de metselwerkconstructie is bijgevolg enkel mogelijk naar buiten toe, zodat het gemiddeld vochtgehalte toeneemt. De isolatiematerialen zijn echter steeds droog en behouden daarom hun isolerende eigenschappen. Isolatietechnisch gezien is een dergelijke oplossing bijgevolg kwalitatief beter. Het toenemende vochtgehalte nabij het buitenoppervlak van de muur heeft evenwel een

negatieve invloed op het risico op vorstschade en biologische aantasting. Wanneer daarentegen capillaire actieve isolatiematerialen worden gebruikt, zoals calciumsilicaatplaten of een isolerende bepleistering, blijft het vochttransport doorheen de constructie van binnen naar buiten behouden (afb. 4c). Gemiddeld genomen neemt daardoor het vochtgehalte in de metselwerkconstructie af, waardoor de schaderisico's aan de historische gevelelementen eveneens dalen. Naar het behoud van het erfgoed toe is deze oplossing bijgevolg te verkiezen. Er moet echter rekening gehouden worden met het feit dat de isolatiematerialen (tijdelijk) vocht kunnen opnemen en daardoor een deel van hun isolatiewaarde (tijdelijk) zullen verliezen.

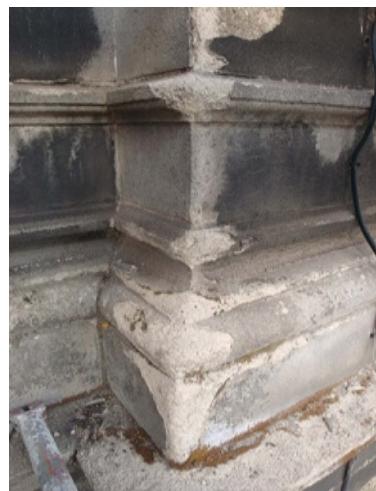
Overzicht van het schadebeeld aan de Euville natuursteen in de voorgevel van het administratief hoofdgebouw van de veeartsenijschool (foto auteur).

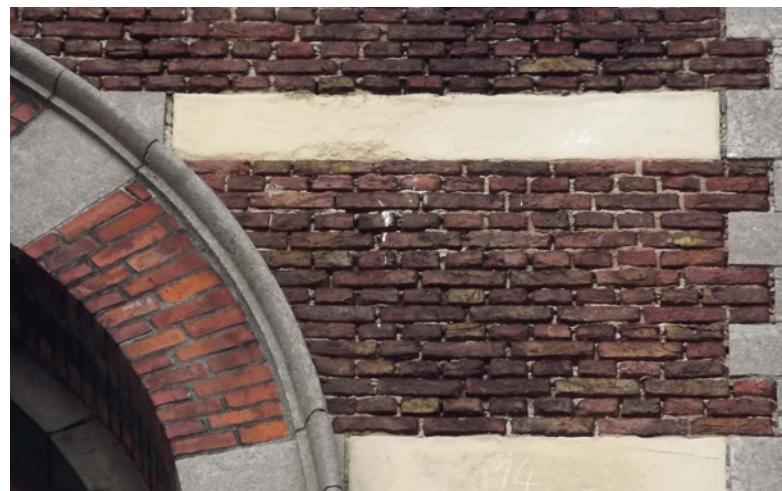
Afb. 9

Overzicht van het schadebeeld aan de bakstenen achtergevel van het administratief hoofdgebouw van de veeartsenijschool (foto auteur).

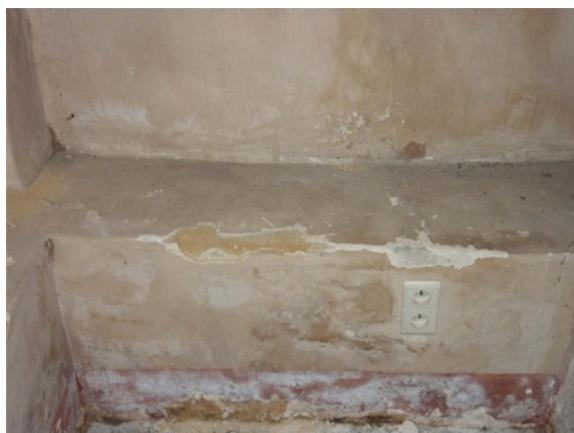
Fig. 1

Efflorescences de sels et dégradation des matériaux dans une cave ventilée et chauffée (© CSTC).
